PROCES-VERBAL DE DESCRIPTION

**L'AN DEUX MILLE DIX NEUF
ET LE VINGT NEUF MARS**

Certifie m'être transporté ce jour à 14 heures 00, sis 2 Rue Villot et 8 rue Edgard Quinet 93120 LA COURNEUVE , cadastré section U n° 34 lieudit 2 rue Villot et plus précisément au 2 rue Villot au 4^{ème} et dernier étage porte gauche.

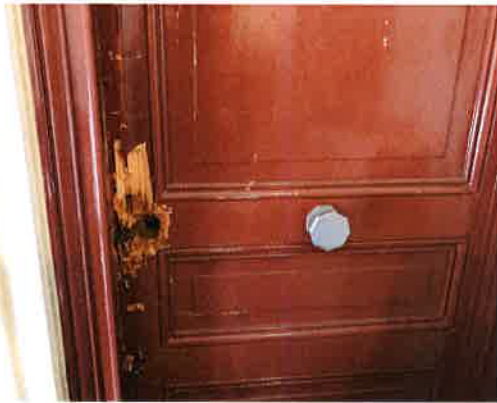
A mon arrivée je constate que la serrure et la porte du logement sont fortement endommagées et ont été forcées.

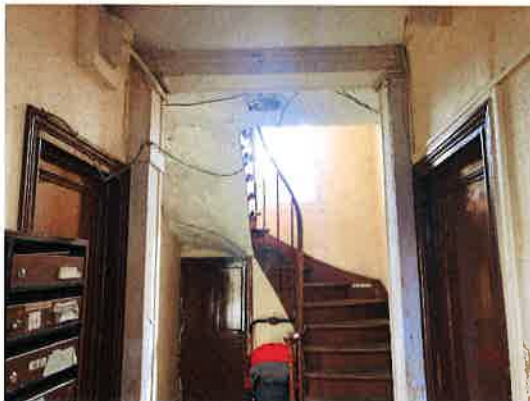
Rez-de-chaussée :

Sol : le sol est recouvert de carrelage en état d'usage.

Murs : les murs sont recouverts de toile de verre peinte en mauvais état et de peinture en mauvais état écaillée en de multiples endroits avec traces de moisissure.

Plafond : le plafond est recouvert de peinture en mauvais état écaillée en de multiples endroits.

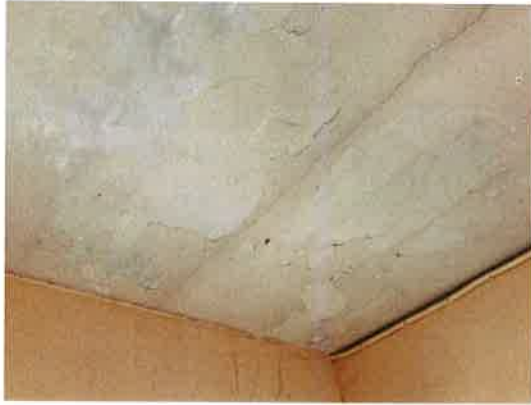
PALIER :

Sol : le sol est recouvert de parquet en état d'usage.

Murs : les murs sont recouverts de toile de verre peinte en mauvais état et de peinture en mauvais état écaillée en de multiples endroits avec traces de moisissure.

Plafond : le plafond est recouvert de peinture en mauvais état écaillée en de multiples endroits.

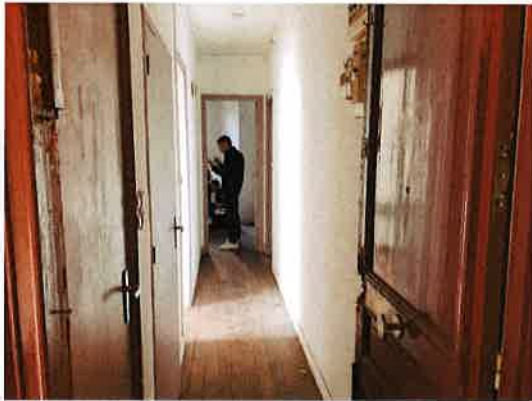
COULOIR :

L'entrée se réalise par une porte en bois avec renfort plaque métallique en mauvais état. La serrure est cassée.

Sol : le sol est recouvert de parquet en état d'usage.

Murs : les murs sont recouverts de toile de verre peinte en état médiocre.

Plafond : le plafond est recouvert de peinture en état d'usage.

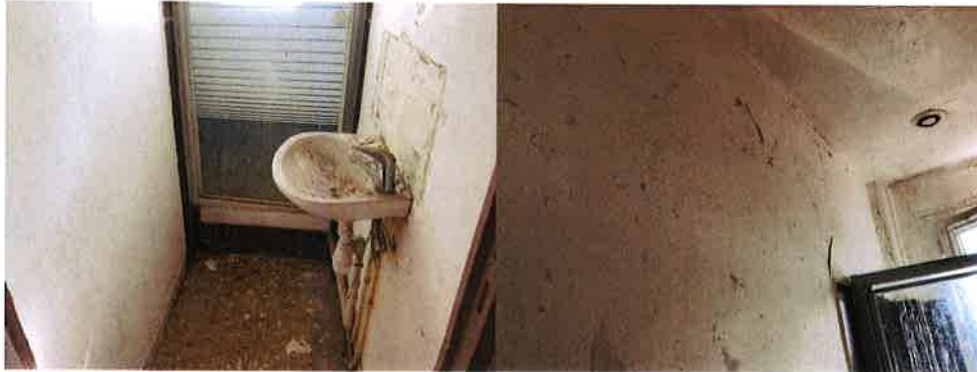
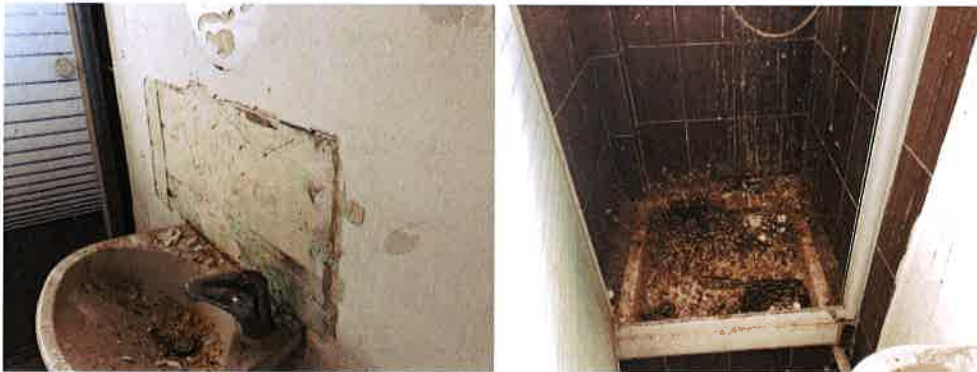
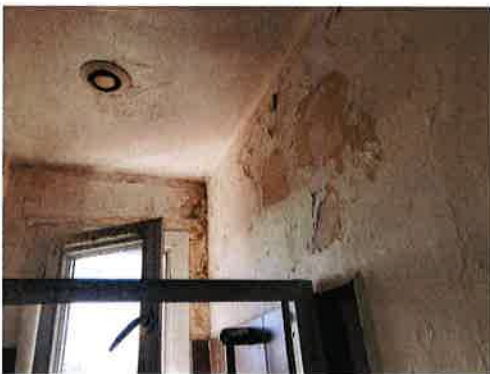
SALLE D'EAU :

Murs : les murs sont recouverts de peinture en très mauvais état avec peinture cloquée, présence de moisissure.

Plafond : le plafond est recouvert de toile de verre peinte en très mauvais état avec moisissure.

Généralités : présence d'une douche avec murs carrelés et une porte vitrée. Le bac à douche st rempli de fientes de pigeon.
Présence d'un lavabo.

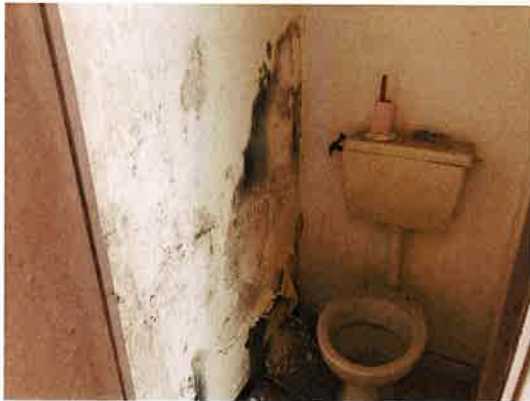
W.C :

Murs : les murs sont recouverts de peinture en très mauvais état avec peinture cloquée , présence de moisissure.

Plafond : le plafond est recouvert de toile de verre peinte en très mauvais état avec moisissure.

Généralités : présence d'un w.c cuvette à l'anglaise en état d'usage.

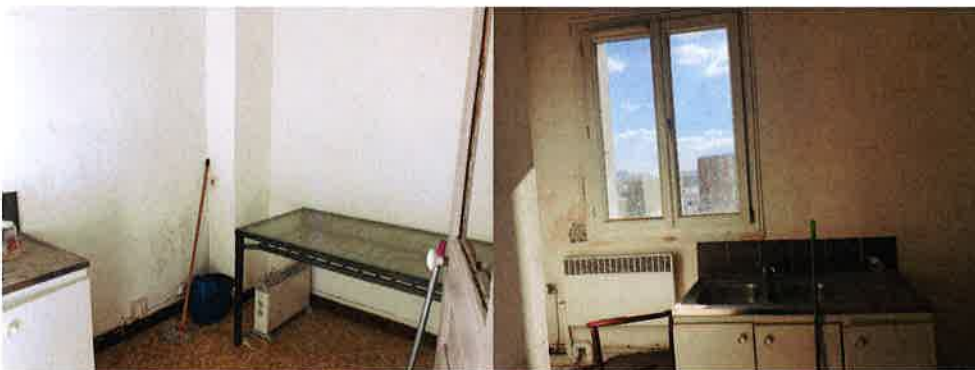
CUISINE :

L'accès se réalise par une porte en bois avec partie centrale vitrée absente.

Murs : les murs sont recouverts de peinture en très mauvais état et de toile de verre peinte en très mauvais état avec moisissure et peinture écaillée.

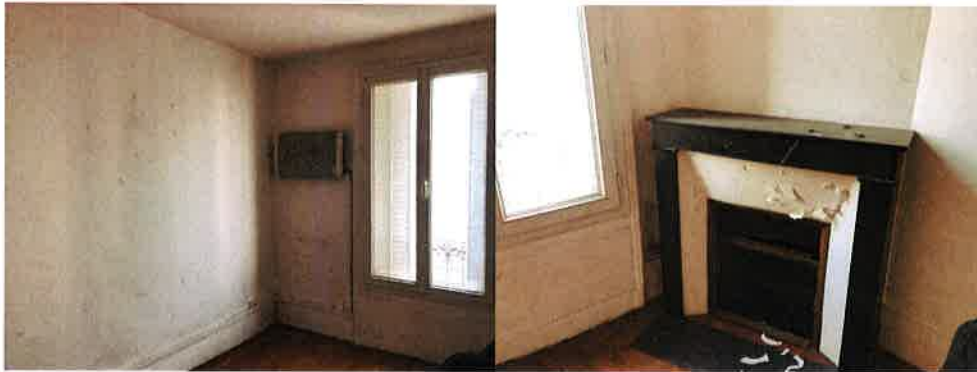
CHAMBRE FACE :

Murs : les murs sont recouverts de peinture en mauvais état.

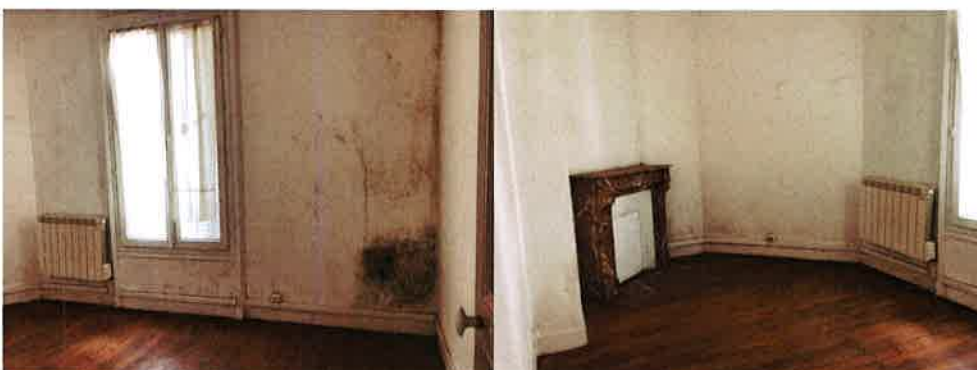
SALON DROITE :

Murs : les murs sont recouverts de peinture en mauvais état.
