PROCES-VERBAL DE DESCRIPTION

Certifie m'être transporté ce jour à 13 heures 00 , sis 7 Place Jules Verne 4^{ème} étage 1ere porte gauche ascenseur 93380 PIERREFITTE SUR SEINE , après avoir averti Monsieur _____ et Mme _____ de ma visite ce jour par courrier simple et LRAR du 29.08.2018 , accompagné d'un employé de la Société REZAM DIAGNOSTIQUES – diagnostiqueurs à MONTREUIL (Seine Saint Denis) 95 Avenue du Président Wilson , d'un serrurier de l'entreprise CLEVOLUTION et de deux témoins requis par la loi Mme BOIDRON Frédérique et Melle OKROS Carla .

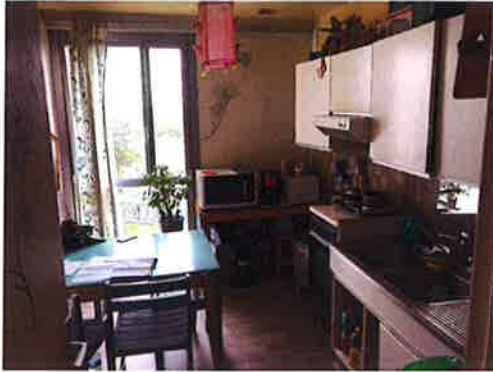
CUISINE :

La cuisine est équipée de meubles bas et hauts en bois en état d'usage avec un évier double en inox , une hotte aspirante .

Murs : les murs sont recouverts de peinture en état d'usage avec crédence recouverte de faïence murale en état d'usage.

Fenêtre : présence d'un panneau en aluminium avec une fenêtre simple vantail ouvrante en aluminium double vitrage avec une fenêtre fixe en continuité et un

bandeau fixe en partie basse et volets coulissant en PVC , l'ensemble en état d'usage.

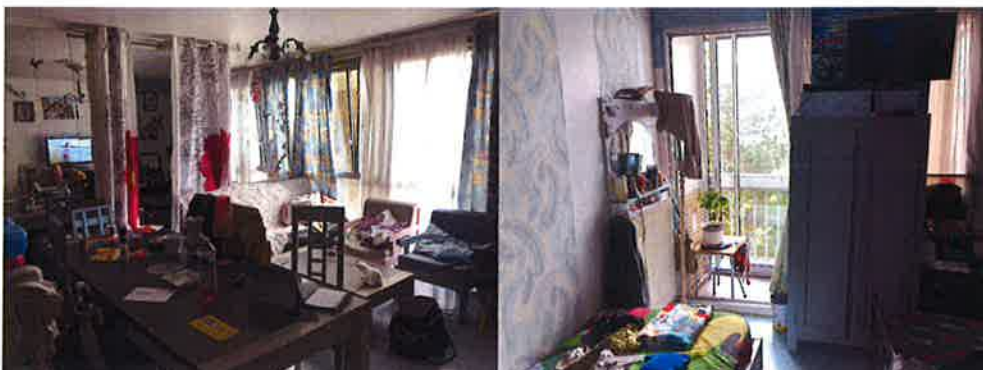
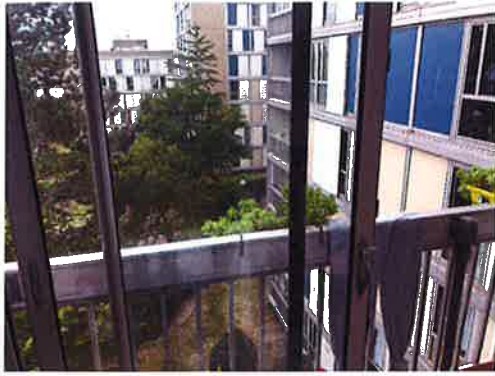
SALON DOUBLE AVEC UNE PARTIE UTILISEE A USAGE DE CHAMBRE :

Murs : les murs sont recouverts de peinture en état d'usage, de papiers peint en état d'usage et un mur est recouvert de miroir en état d'usage.

Fenêtre : présence d'un panneau en aluminium avec deux fenêtres simple vantail ouvrante en aluminium double vitrage avec une fenêtre fixe en continuité et un bandeau fixe en partie basse et volets coulissant en PVC , l'ensemble en état d'usage

Présence d'une baie vitrée double vantaux en aluminium ouvrante double vitrage donnant accès à un grand balcon fermé par 4 baies coulissantes en aluminium double vitrage. Et garde-corps métallique

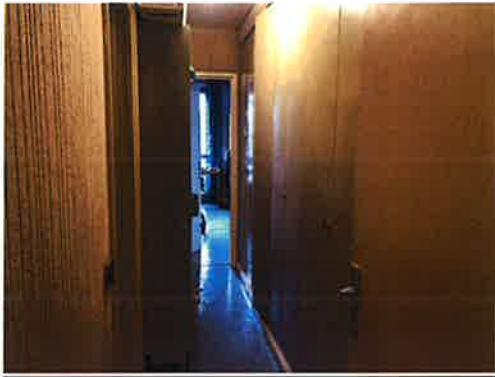
COULOIR PARTIE NUIT :

Murs : les murs sont recouverts de moquette en état vétuste.

Le mur droite est recouvert de 5 grands placards double portes métalliques ouvrantes de type KZ en état d'usage.

Un pan de mur en retour côté gauche est recouvert de 2 grands placards double portes métalliques type KZ en état d'usage.

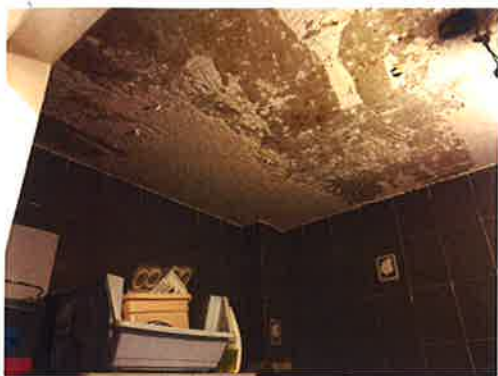
SALLE DE BAINS :

Plafond : le plafond est brut, le peu de peinture est écaillée en mauvais état.

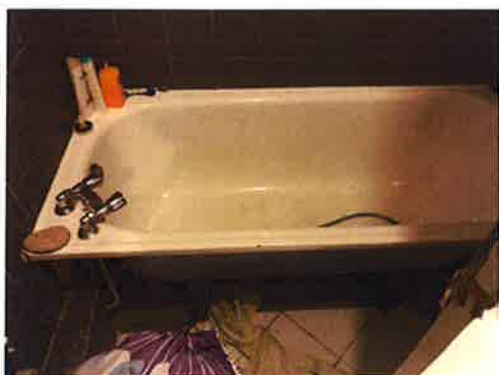
Généralités : présence d'une baignoire sans tablier en état d'usage et d'un lavabo en état d'usage.

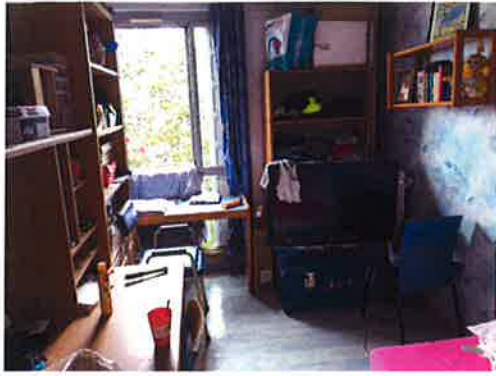
CHAMBRE FACE :

Murs : les murs sont recouverts de papier peint en état d'usage.

Fenêtre : présence d'un panneau en aluminium avec une fenêtre simple vantail ouvrante en aluminium double vitrage avec une fenêtre fixe en continuité et un bandeau fixe en partie basse et volets coulissant en PVC , l'ensemble en état d'usage.

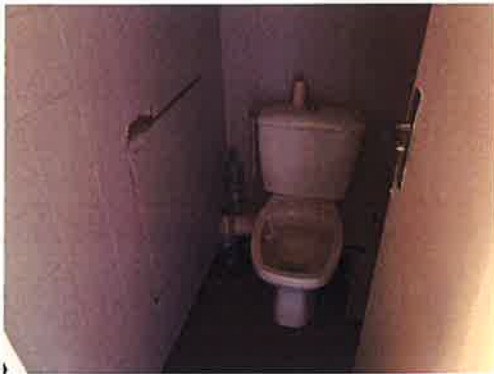
W.C :

Murs : les murs sont recouverts de faïence murale sur la mi-hauteur en mauvais état et de peinture en partie haute en état d'usage.

Généralités : présence d'un W.C cuvette à l'anglaise en état d'usage.
