PROCES-VERBAL DE DESCRIPTION

Certifie m'être transporté ce jour à 15 heures 30, sis 17 Rue Suger rez-de-chaussée droite 93200 SAINT DENIS, cadastré section AB n° 18.

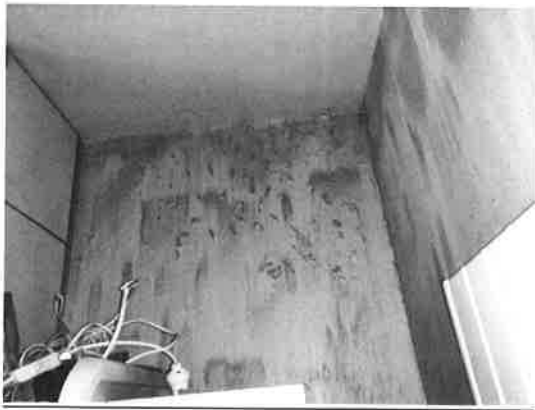
CUISINE :

Murs : les murs sont recouverts de peinture en état d'usage mais écaillée sur le mur droite.

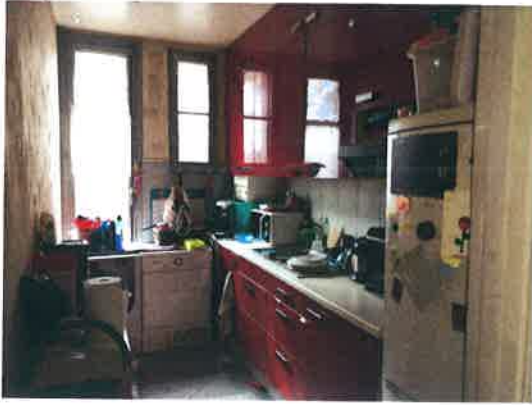
Fenêtre : présence d'une fenêtre simple vantail ouvrante en bois simple vitrage en mauvais état avec persiennes métalliques en état d'usage et garde-corps métalliques et bois en état d'usage.

Présence d'une fenêtre simple vantail ouvrante en bois simple vitrage en mauvais état avec vitre cassée et persiennes métalliques en état d'usage et garde-corps métalliques et bois en état d'usage.

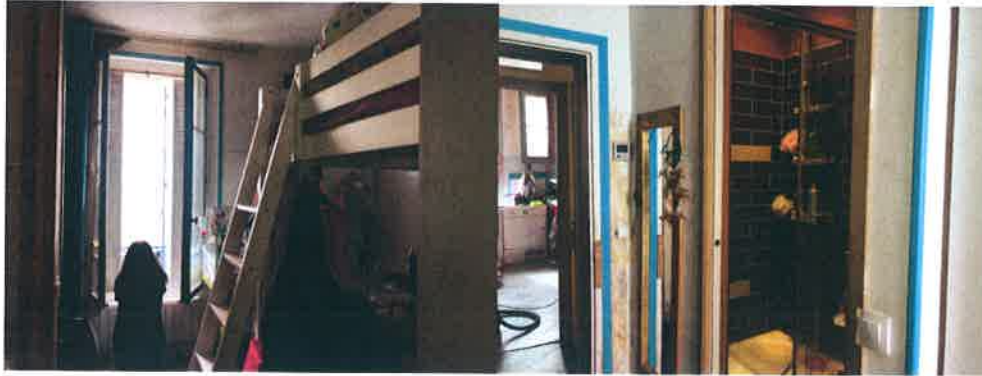
CHAMBRE :

Murs : les murs sont recouverts de peinture en état d'usage avec traces de dégât des eaux déclaré par la locataire.
