PROCES-VERBAL DE DESCRIPTION

**L'AN DEUX MILLE DIX-NEUF
ET LE DIX-HUIT JUILLET**

Certifie m'être transporté ce jour à 14 heures 00 , sis 3 Place Jules Verne 4^{ème} étage 1^{ère} porte gauche ascenseur 93380 PIERREFITTE SUR SEINE , après avoir averti et les locataires Mr WALI Mohammed et Mme AZIMI Marina, de ma visite ce jour par courrier simple et LRAR du 10.07.2019 , accompagné d'un employé de sis 95 Avenue du Président Wilson 93100 MONTREUIL, d'un serrurier de l'entreprise CLEVOLUTION et de deux témoins requis par la loi

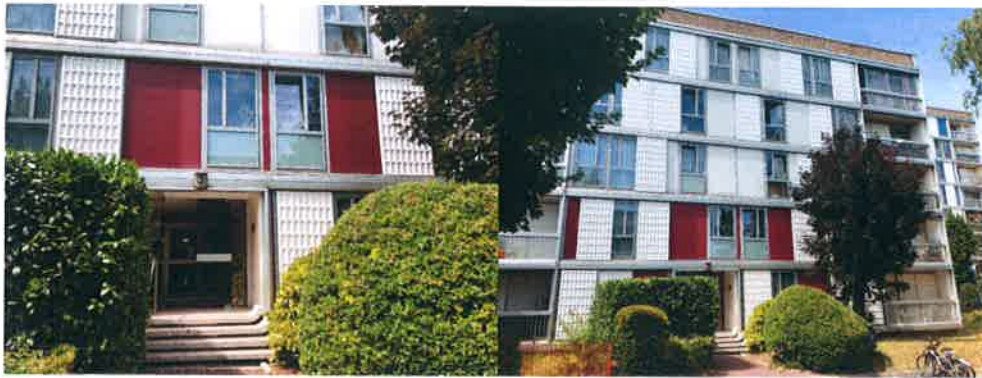
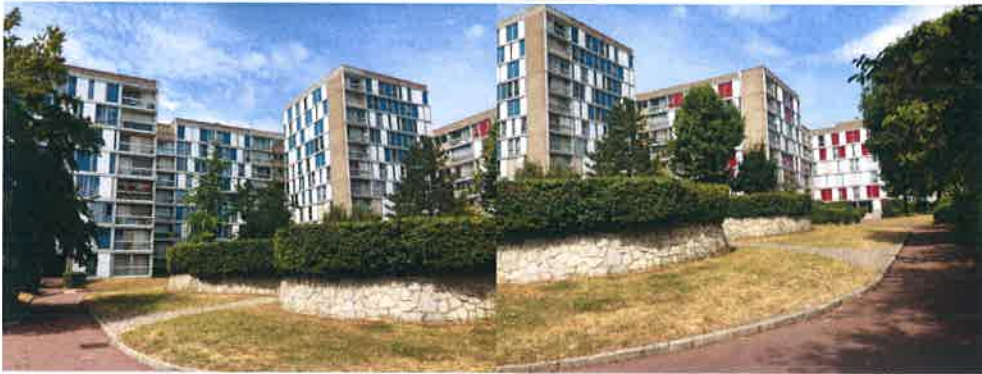
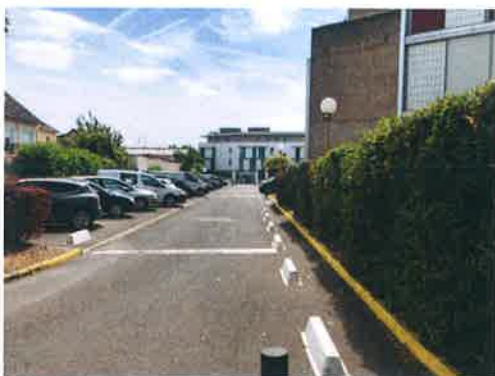
Il s'agit d'une résidence composée de 10 bâtiments de 2 à 10 étages , avec façade en béton brut , entièrement clôturée avec parkings extérieurs et en sous-sol. Les toitures sont plates et il n'y a pas de style architectural particulier.

Le bâtiment est élevé d'un sous-sol, d'un rez-de-chaussée et de quatre étages. Il est entretenu tout comme le sont les autres bâtiments de la résidence. Le bâtiment dispose d'un ascenseur.

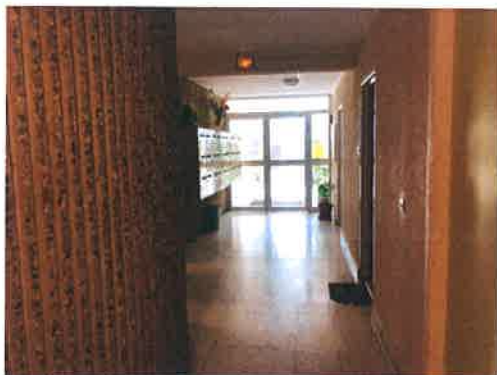
HALL DU REZ-DE-CHAUSSEE :

Sol : le sol est recouvert de carrelage en état d'usage.

Murs : les murs sont recouverts de peinture en état d'usage.

Plafond : le plafond est recouvert de peinture crépi en état d'usage.

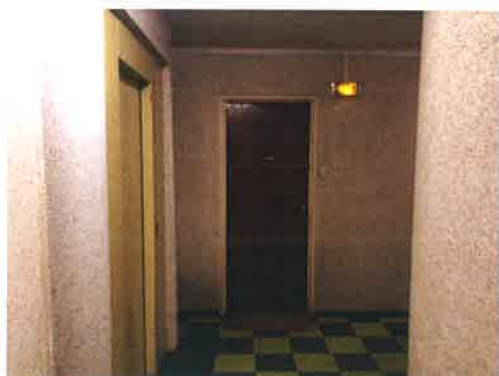
PALIER :

Sol : le sol est recouvert de linoléum en état d'usage

Murs : les murs sont recouverts de crépi projeté en état d'usage.

Plafond : le plafond est recouvert de crépi peint en état d'usage.

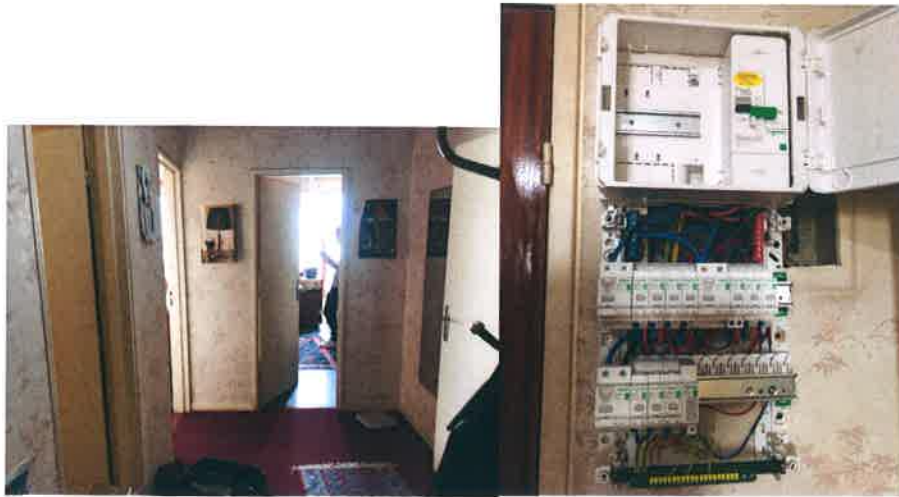
HALL :

Sol : le sol est recouvert de moquette en état d'usage .

Murs : les murs sont recouverts de papier peint en état d'usage.

Plafond : le plafond est recouvert de peinture crépi en état d'usage.

Généralités : présence d'un tableau électrique récent

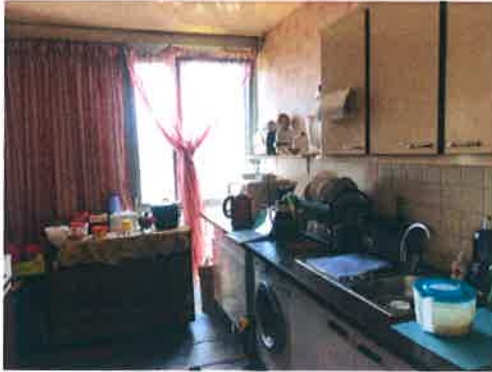
CUISINE :

La cuisine est équipée de meubles bas et hauts en bois en état d'usage avec un évier double en inox , une hotte aspirante .

Sol : le sol est recouvert de linoléum posé sur carrelage en état d'usage.

Murs : les murs sont recouverts de papier peint en état d'usage avec crédence recouverte de carrelage aux droits de l'évier côté mur droit en état d'usage.
Présence d'un panneau métallique côté mur face en prolongement de la fenêtre

Plafond : le plafond est recouvert de peinture en état d'usage.

Fenêtre : présence d'un panneau en aluminium avec une fenêtre simple vantail ouvrante en aluminium double vitrage avec une fenêtre fixe en continuité et un bandeau fixe en partie basse, l'ensemble en état d'usage.

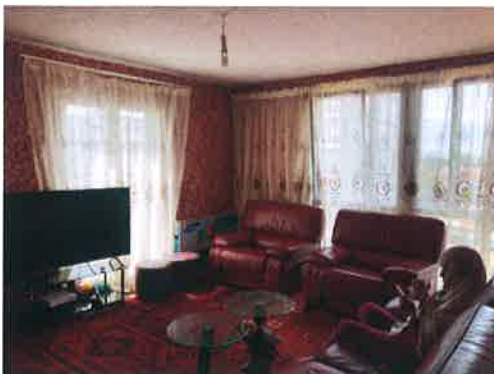
SALON AVEC ACCES TERRASSE :

Sol : le sol est recouvert de moquette en état d'usage.

Murs : les murs sont recouverts de papier peint en état d'usage
Présence d'un panneau métallique côté mur droit en prolongement de la fenêtre

Plafond : le plafond est recouvert de peinture crépi en état d'usage.

Fenêtre : présence d'un panneau en aluminium avec deux fenêtres simple vantail ouvrante en aluminium double vitrage avec une fenêtre fixe en continuité et un bandeau fixe en partie basse, l'ensemble en état d'usage avec volets de type persiennes en PVC en état d'usage.

Présence d'une porte-fenêtre double vantaux ouvrante en PVC double vitrage en état d'usage avec volets persiennes en PVC en état d'usage donnant accès à une terrasse.

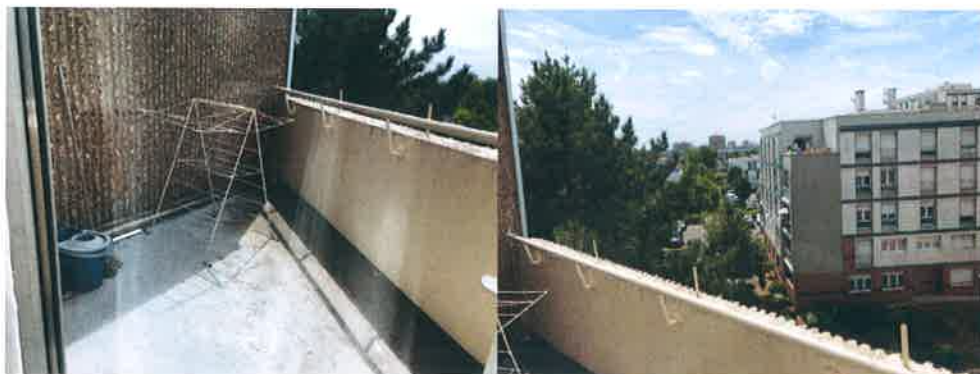
TERRASSE :

Le sol est constitué de dalles gravillonnées sur plots en état d'usage avec garde-corps maçonné.

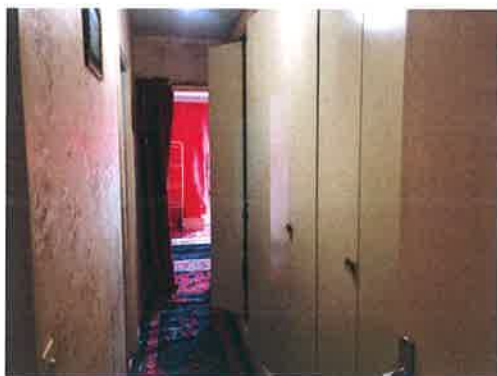
COULOIR PARTIE NUIT :

Sol : le sol est recouvert de moquette en état d'usage.

Murs : les murs sont recouverts de papier peint en état d'usage.
Le mur droit est recouvert de 5 grands placards double portes métalliques ouvrantes de type KZ en état d'usage.

Plafond : le plafond est recouvert de peinture en état d'usage.

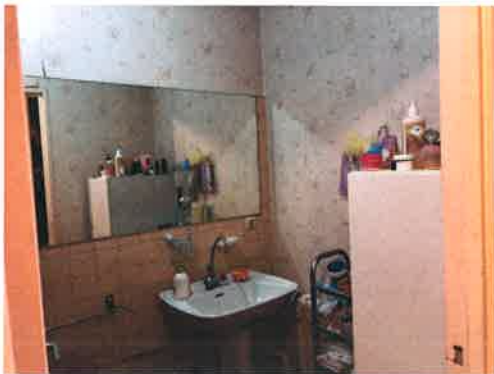
SALLE DE BAINS :

Sol : le sol est recouvert de carrelage en état d'usage avec éclats.

Murs : les murs sont recouverts de papier peint gaufré vétuste et de faeince mural aux droits de la baignoire en état d'usage.

Plafond : le plafond est recouvert de papier peint en état d'usage.

Généralités : présence d'une baignoire en état d'usage avec des éclats et d'un lavabo en état d'usage.

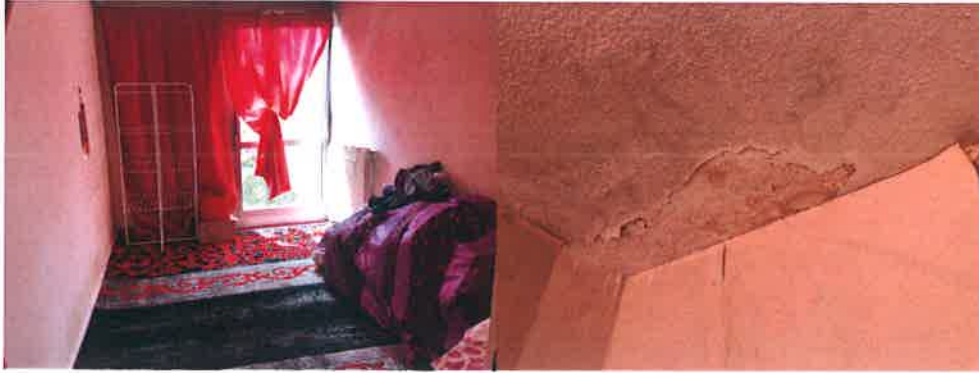
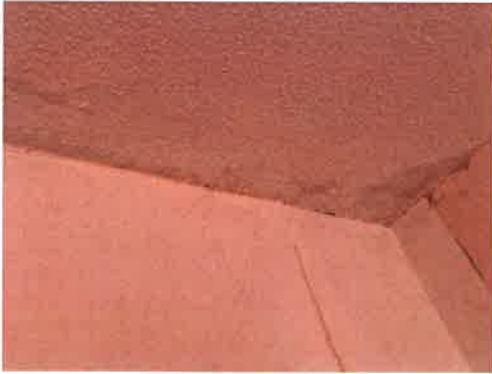
CHAMBRE :

L'accès se réalise directement depuis le couloir. La porte n'est pas posée. Les poignées sont en place.

Murs : les murs sont recouverts de papier peint avec dégât des eaux côté mur entrée et mur gauche et droite de la fenêtre avec coulures.

Plafond : le plafond est recouvert de peinture crépi avec dégât des eaux côté mur entrée et plafond gauche et droite de la fenêtre.

Fenêtre : présence d'un panneau en aluminium avec une fenêtre simple vantail ouvrante en aluminium double vitrage avec une fenêtre fixe en continuité et un bandeau fixe en partie basse et volets coulissant en PVC , l'ensemble en état d'usage.
