PROCES VERBAL DE DESCRIPTION

PROCES-VERBAL DE DESCRIPTION

« Conformément à l'Ordonnance rendue par Monsieur le Juge Commissaire du Tribunal de Grande d'Evry à la procédure de la liquidation judiciaire de la il serait nécessaire que vous établissiez le Procès-Verbal de Description du bien immobilier situé 2 rue Jean-Baptiste CHEVALIER, 14430 DOZULE et cadastré section AB n°155 »

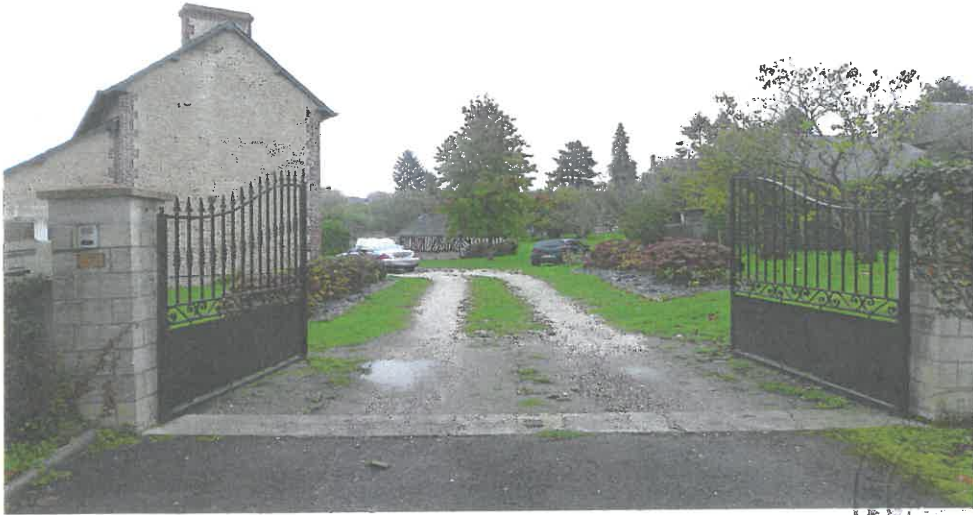
PHOTO N°1

L'accès s'effectue par une barrière électrique
(PHOTO N°1)

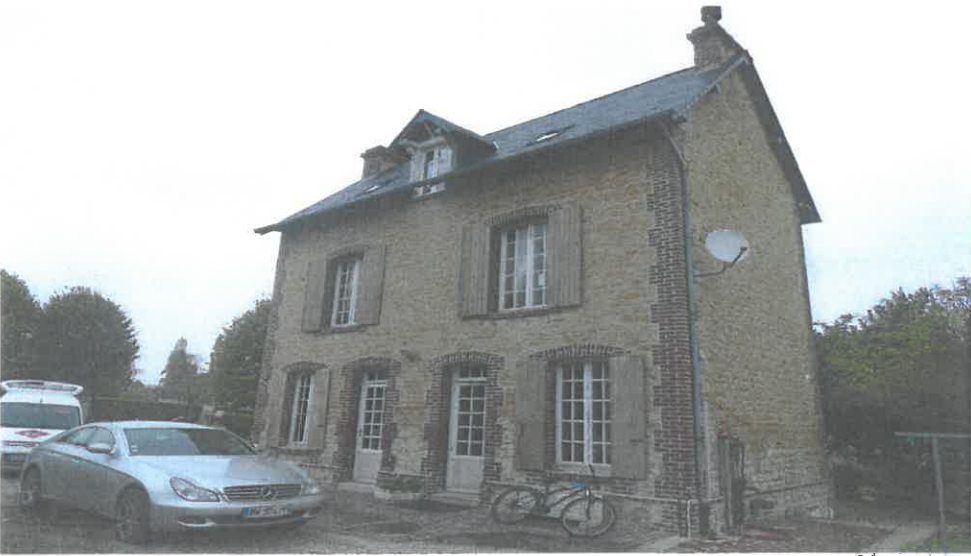
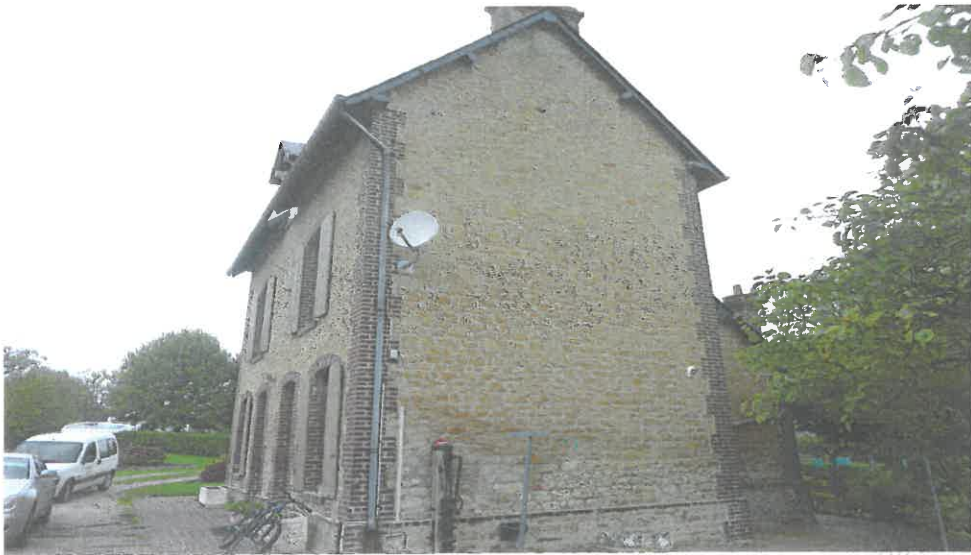
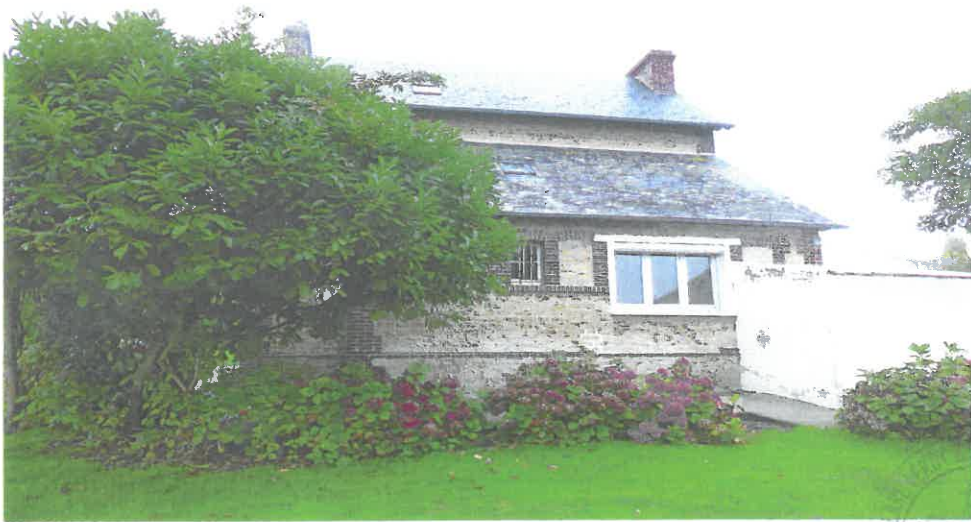
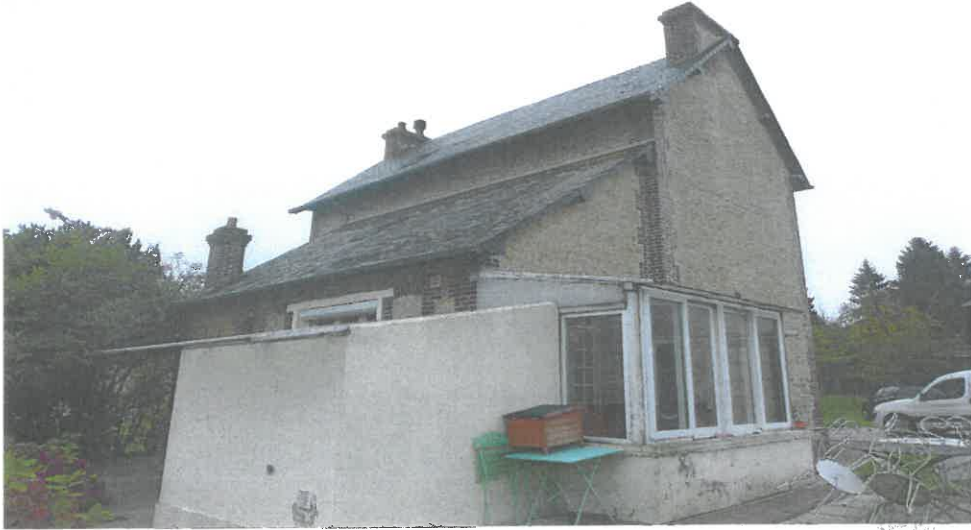
Il s'agit d'une maison en pierres et briques sur trois niveaux avec volets dans le séjour-salon et aux chambres du premier étage

A noter que la toiture semble récente (l'occupant des lieux me précise qu'elle a été refaite il y a trois ans)

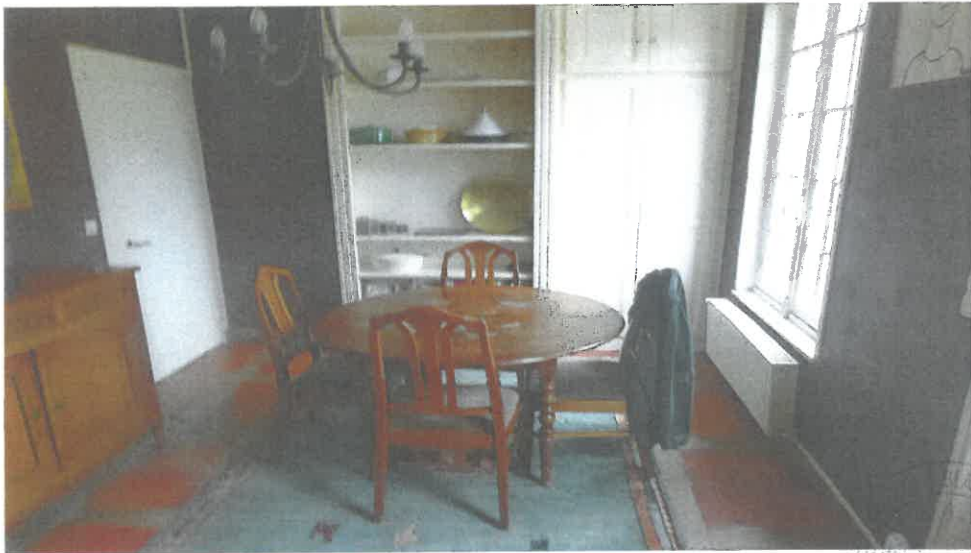
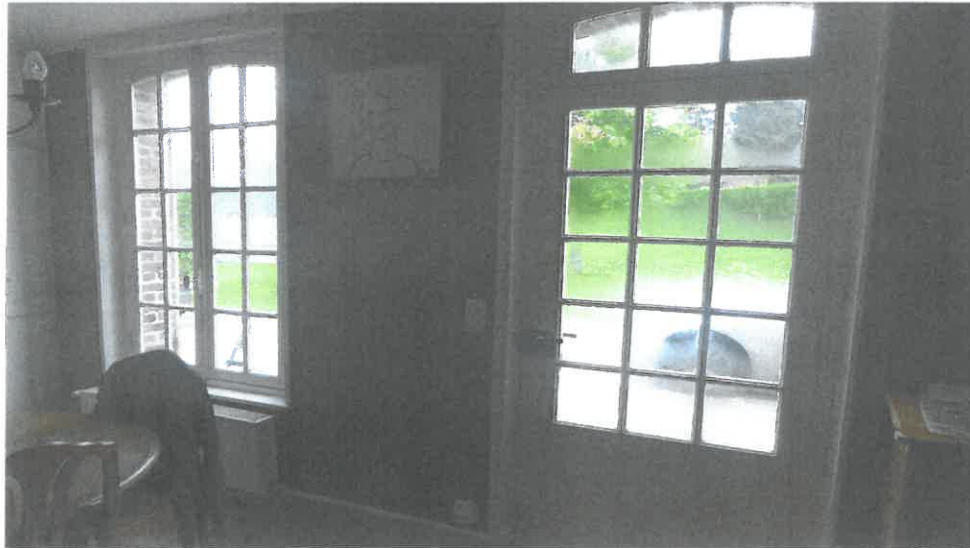
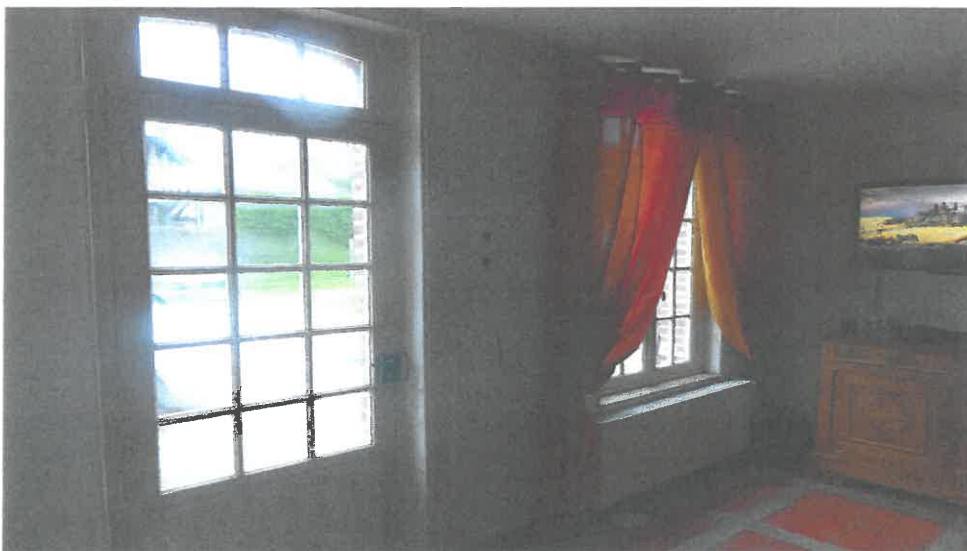
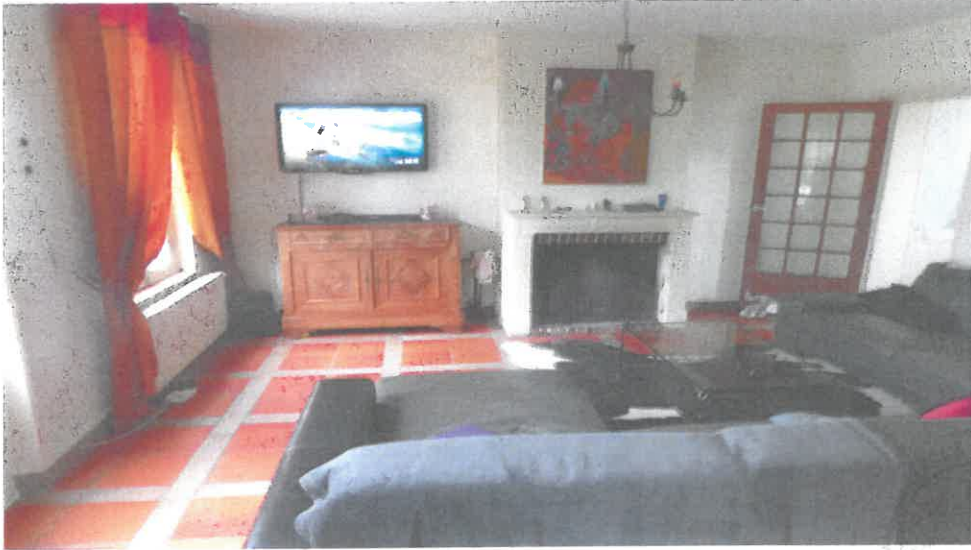
L'accès à la partie séjour-salon s'effectue par deux doubles portes anciennes en bois avec simple vitrage

Au sol, carrelage en bon état général

Sur les murs, papier peint en état d'usage

Au plafond, peinture en état d'usage

Présence d'un placard et d'une cheminée, de deux chauffages gaz de ville

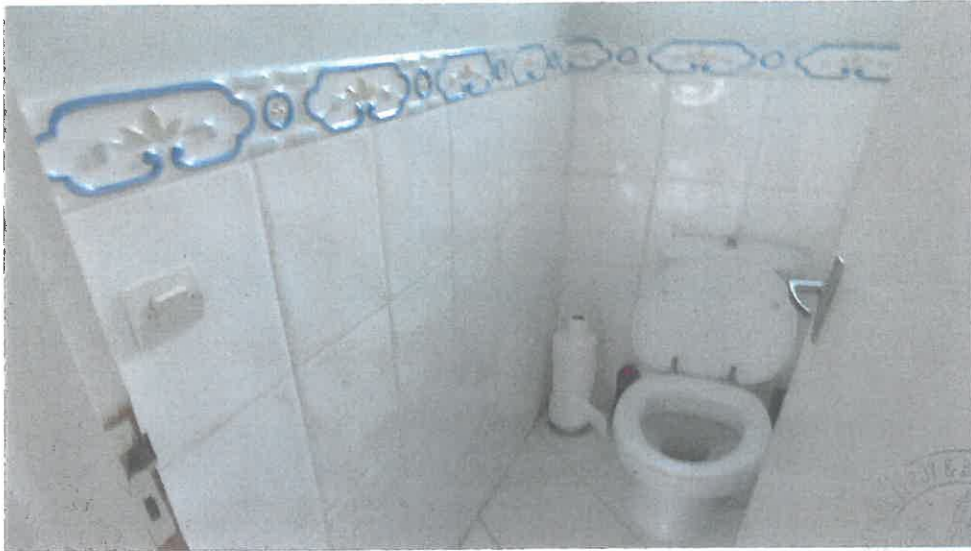
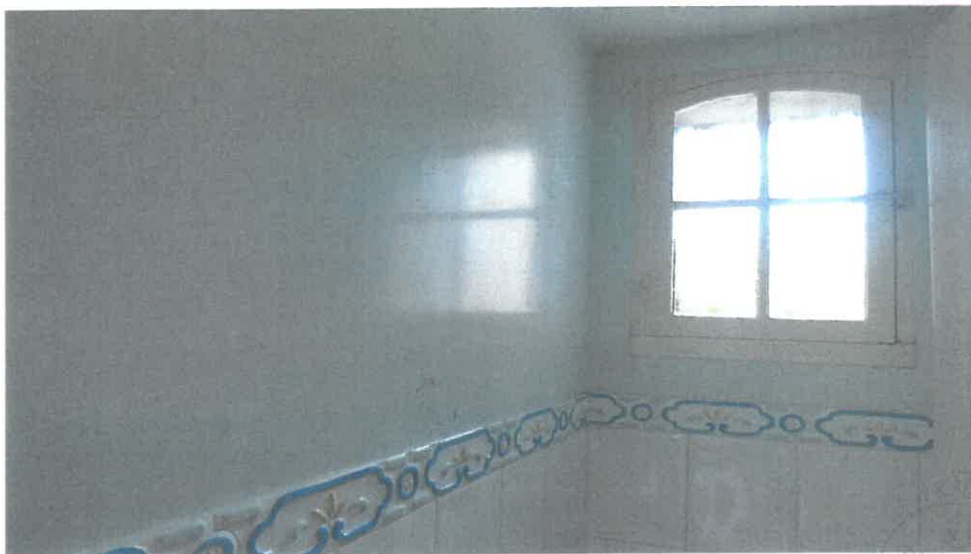
Sur les murs, carrelage et peinture avec traces d'humidité

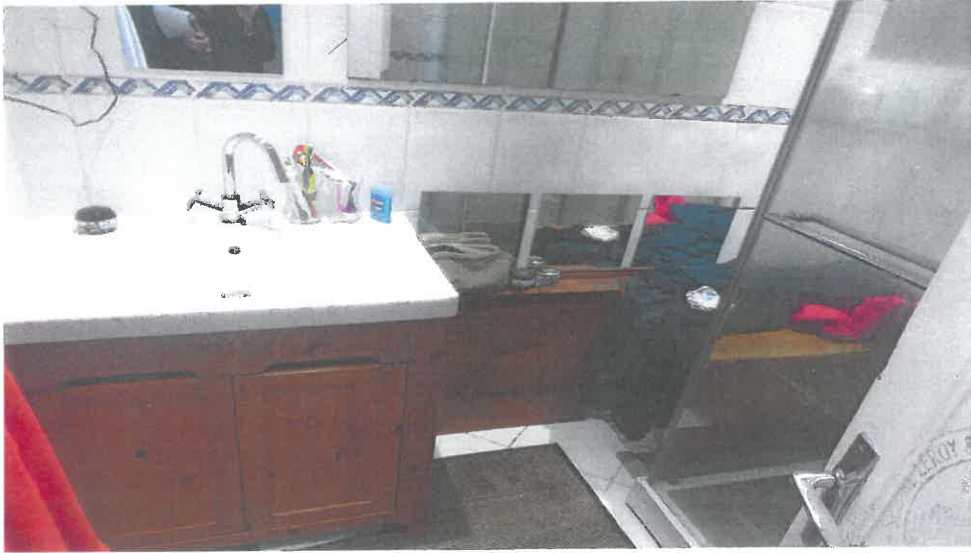
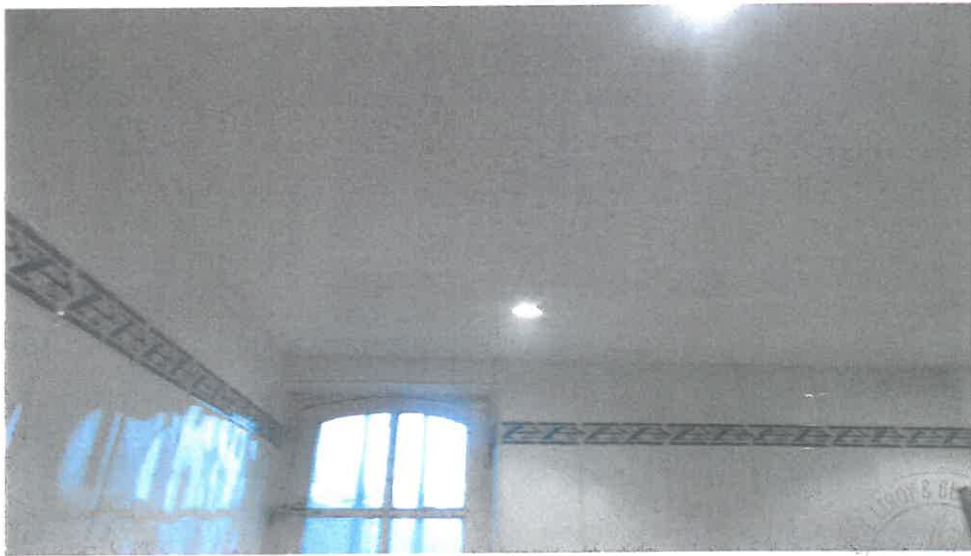
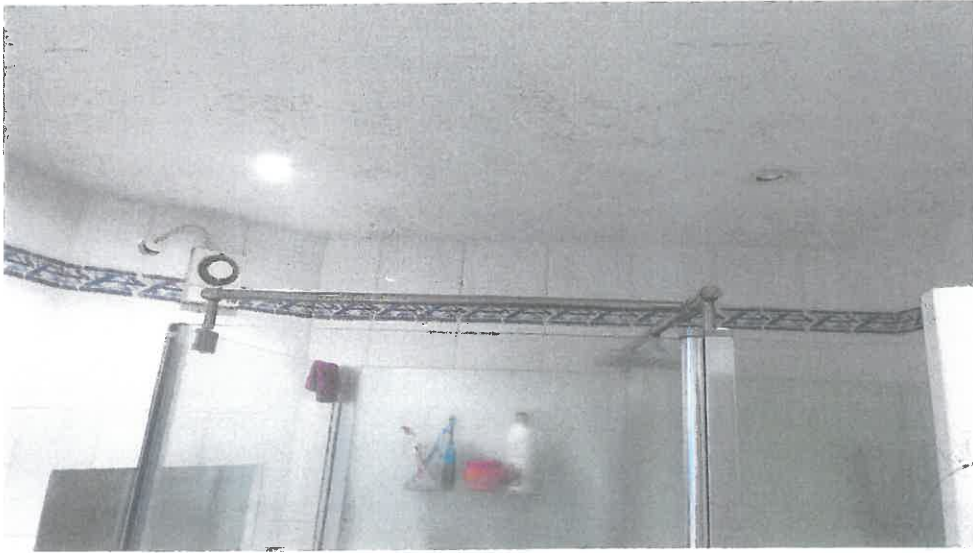
Au plafond, peinture avec humidité importante

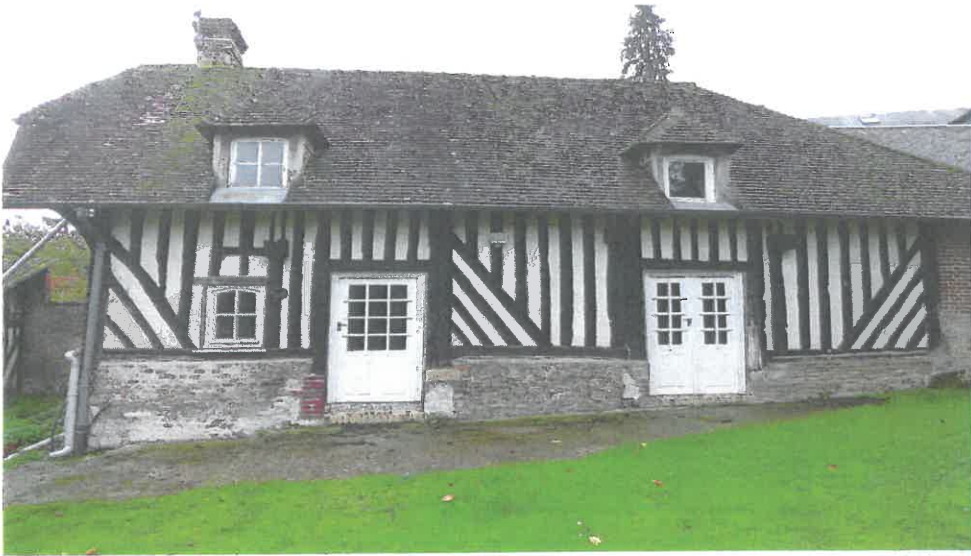
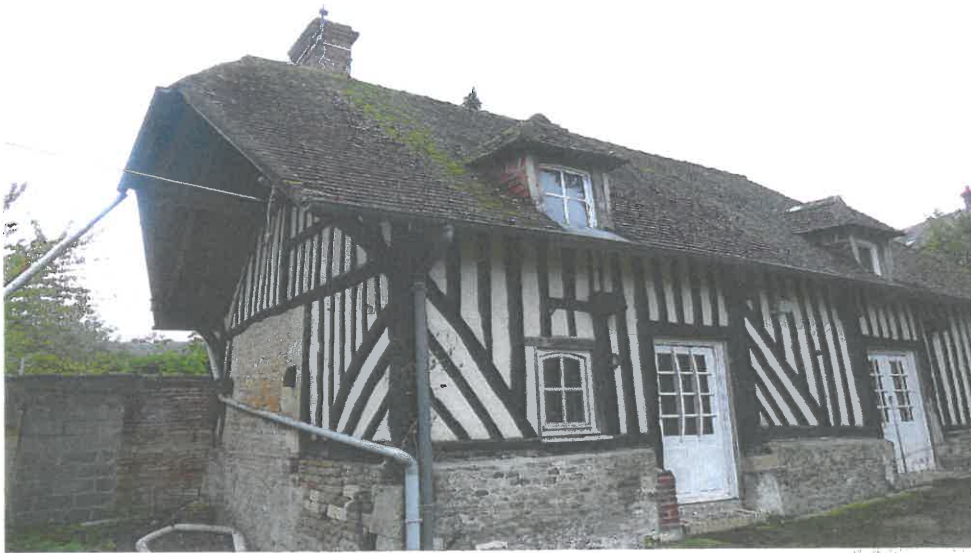
Il s'agit d'un bâtiment en colombages avec toiture ancienne dont la rénovation est à terminer
(PHOTO N°45 et 46)

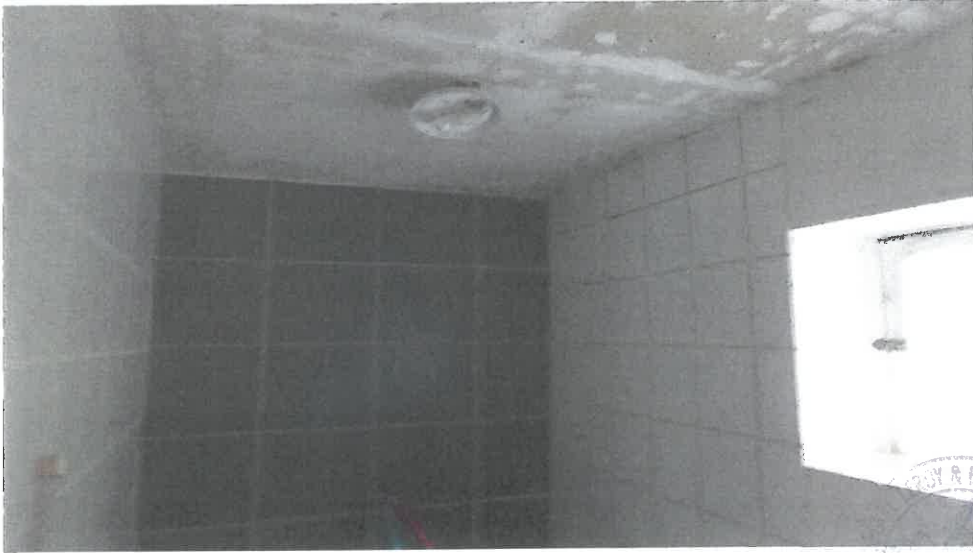
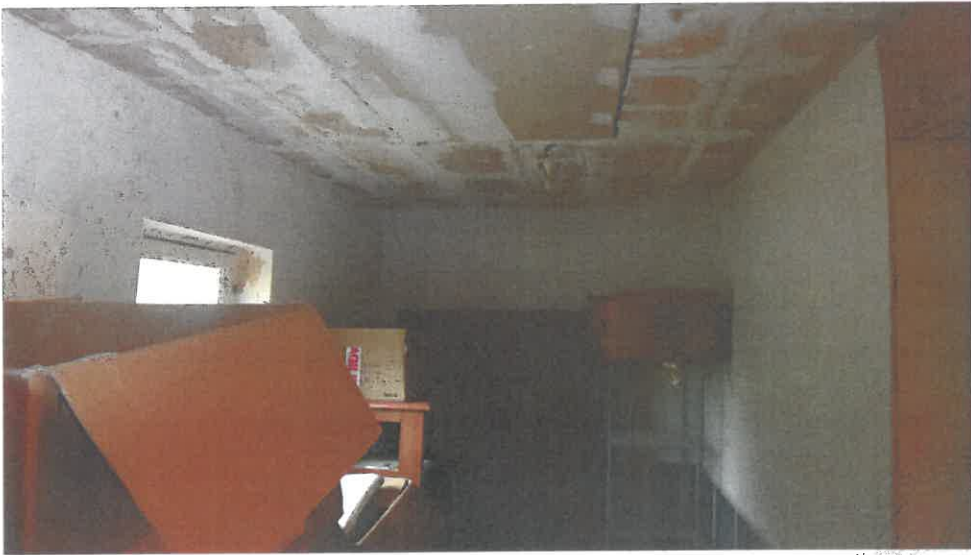
Je relève que la pièce du fond est en travaux (non terminés)
Accès par une porte en bois en état d'usage
Sur le sol carrelage ancien
Sur les murs présence de carrelage partiellement
Le plafond est à l'état brut
Présence de deux fenêtres anciennes en bois
(PHOTO N°51 et 52)

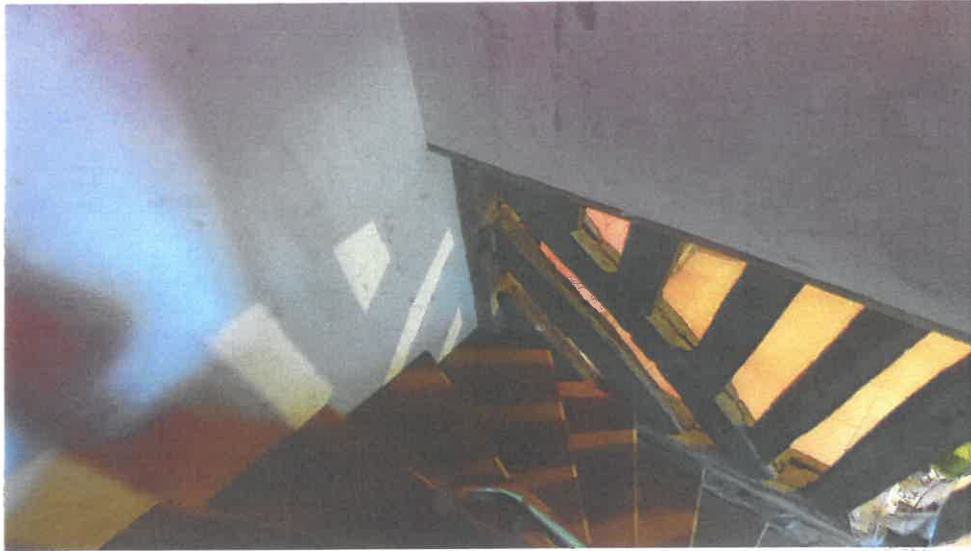
PHOTO N°53

L'accès au premier étage s'effectue par un escalier en état d'usage avec absence de revêtement dans
la cage d'escalier
(PHOTO N°53)

Présence d'installations électriques anciennes par endroits

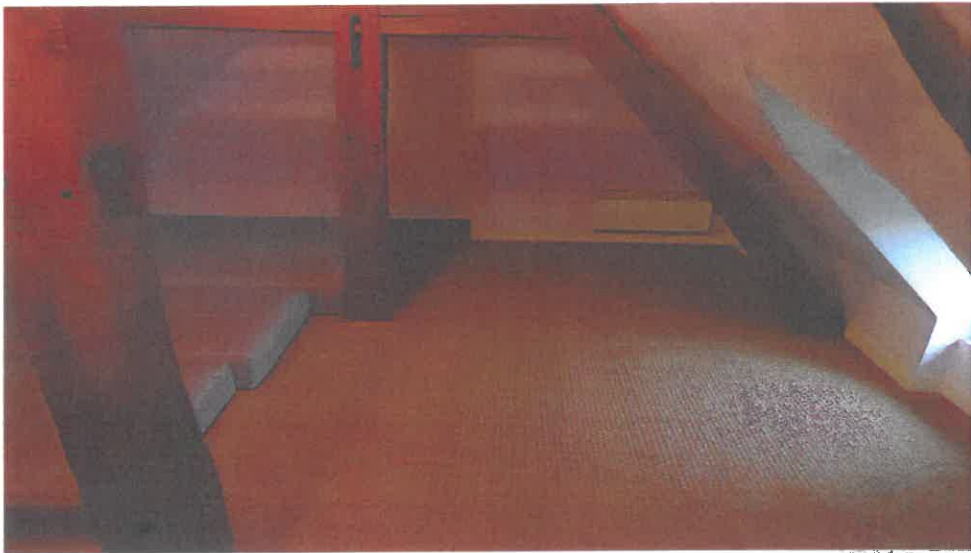
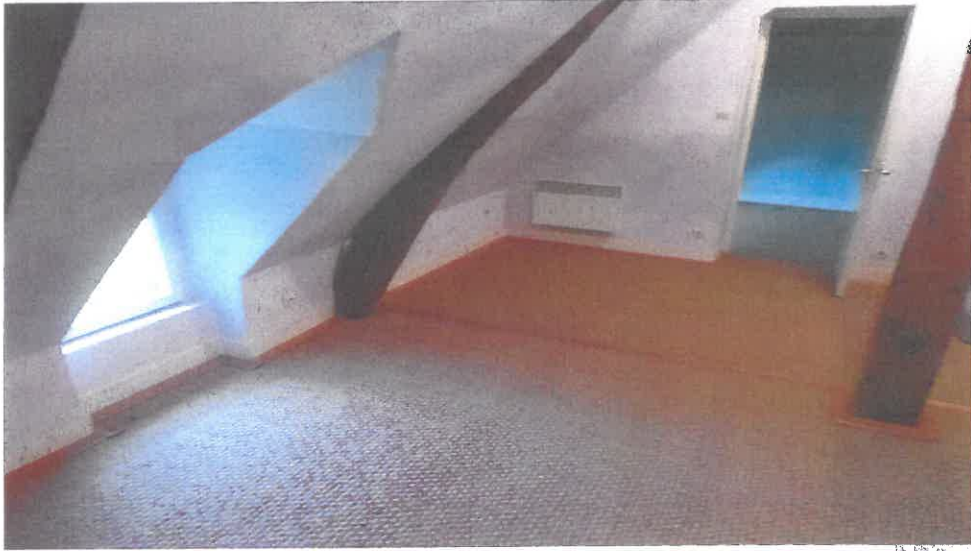
L'accès à la deuxième pièce s'effectue par une porte qui ne ferme pas entièrement
Au sol, jonc en état d'usage
Sur les murs, peinture en état d'usage
Présence de deux radiateurs électriques, une fenêtre double vitrage
(PHOTO N°56 et 57)

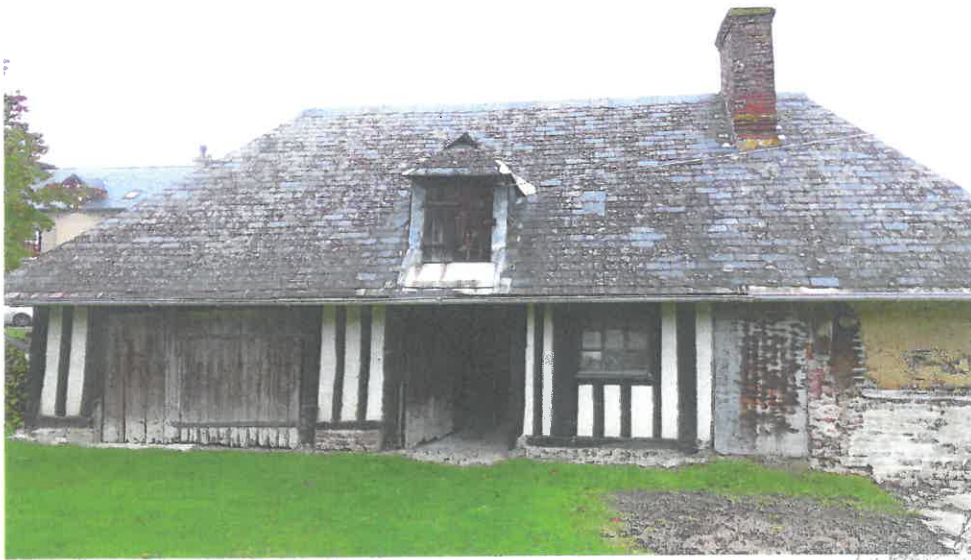
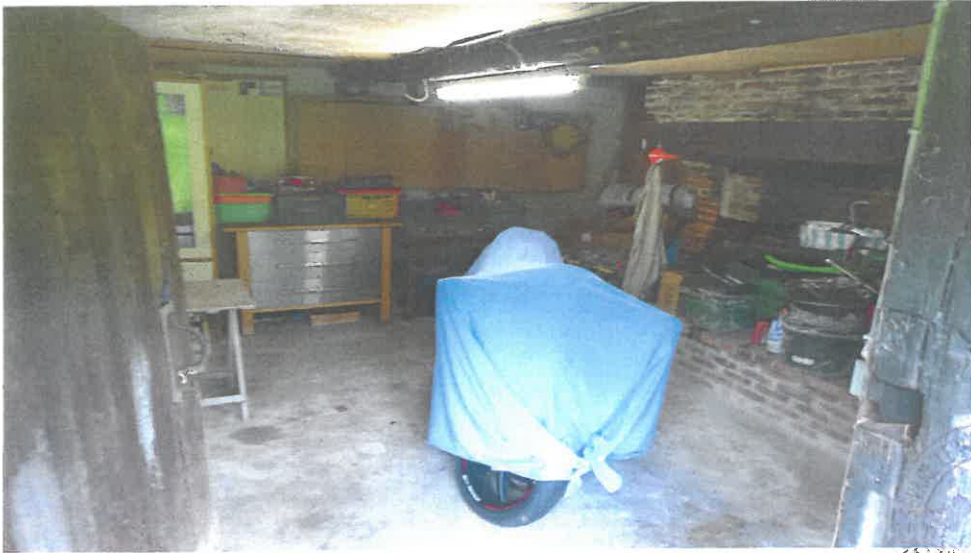
Ce bâtiment est ancien et à usage de rangement

Présence de deux pièces à l'état brut

Présence d'électricité mais absence d'eau

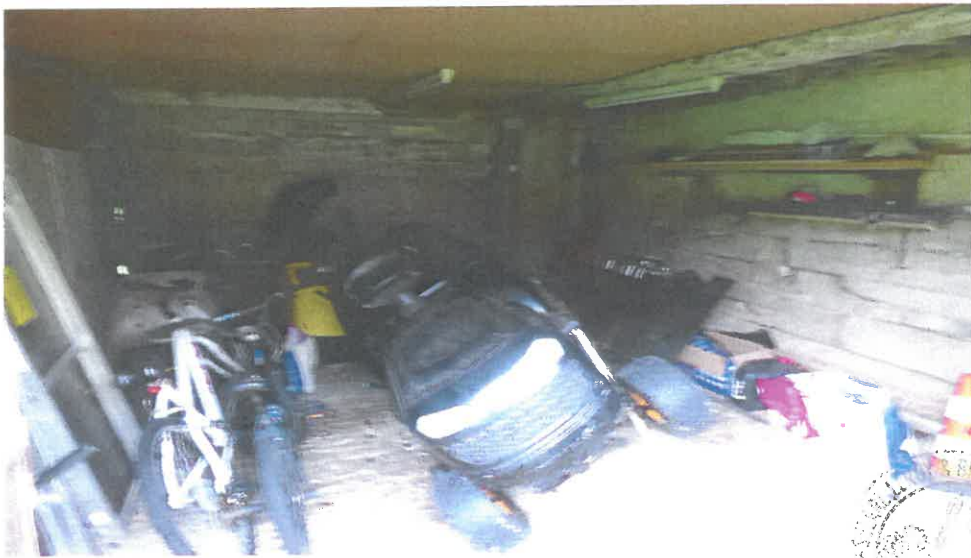
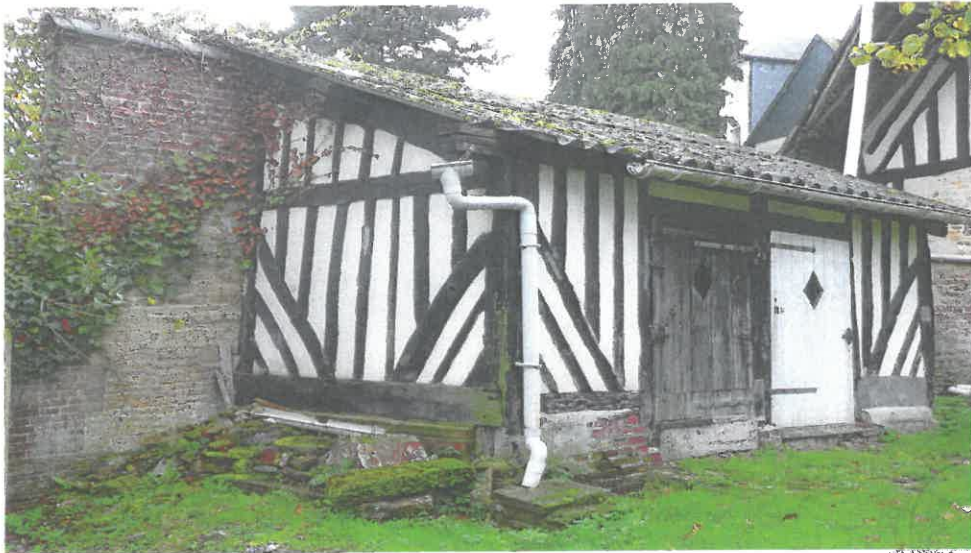
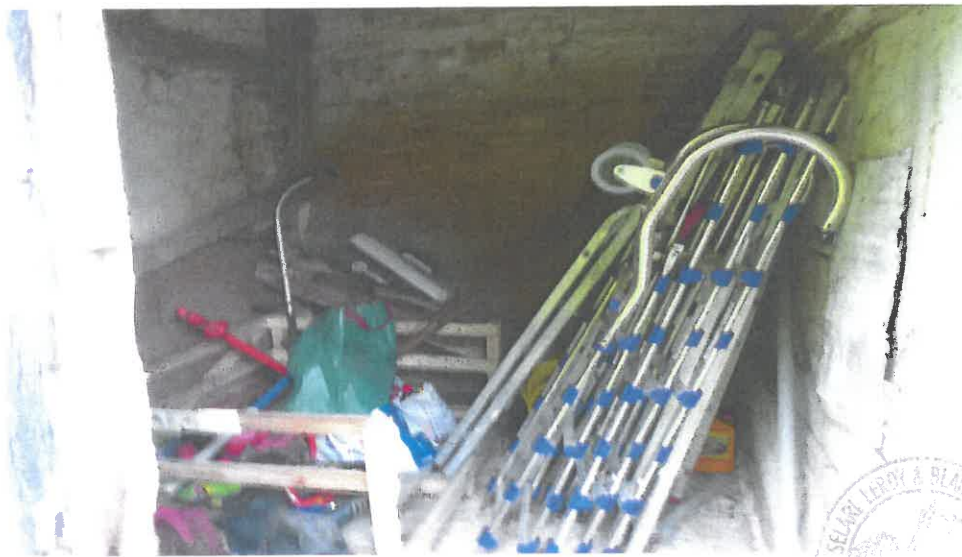
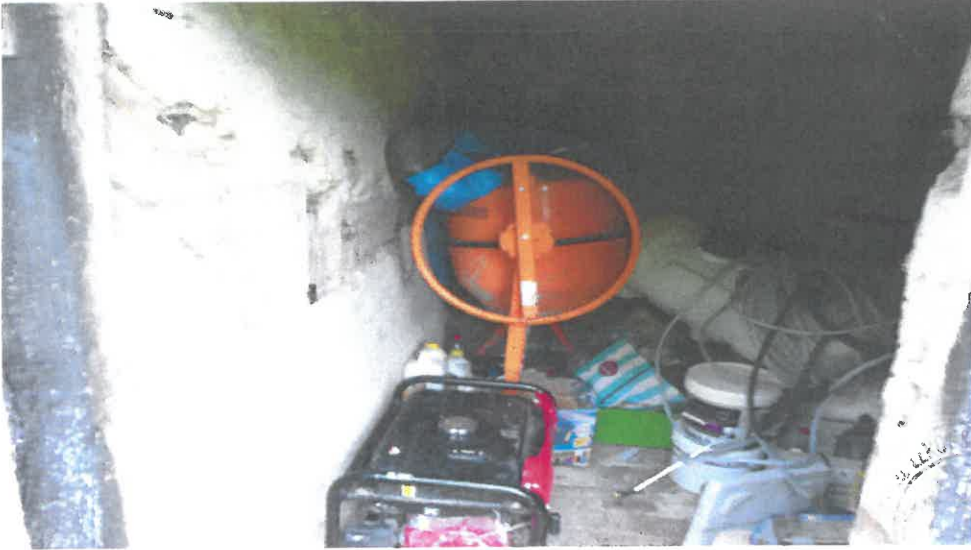
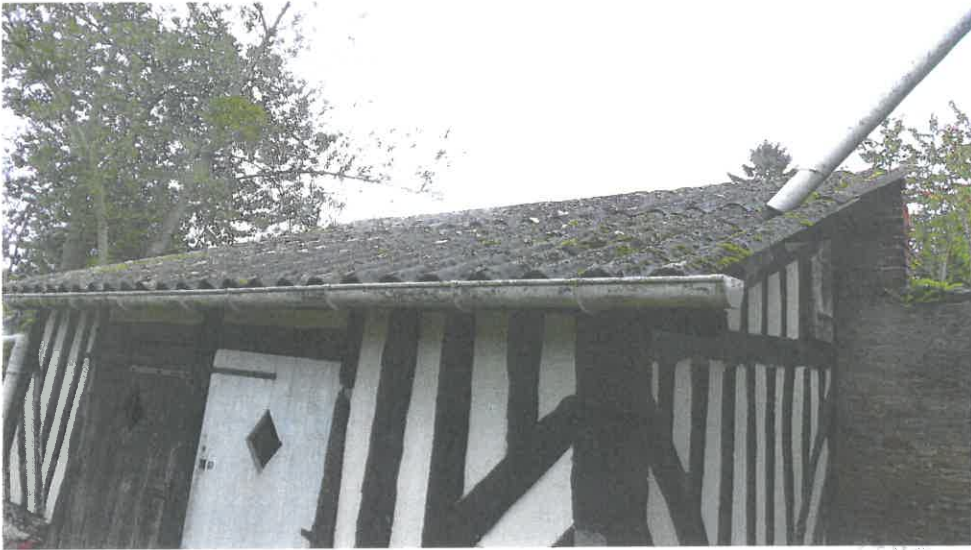
Bâtiment ancien en mauvais état d'ensemble à usage de débarras avec toiture en fibrociment

J'ai annexé au présent Procès-verbal soixante-quatre photographies, le diagnostic assainissement et un diagnostic complémentaire concernant notamment le cabanon (amiante sur toiture), les autres diagnostics requis ayant été préalablement effectués
