PROCES-VERBAL DE DESCRIPTION

Certifie me transporter ce jour sis 37 Avenue Jean Jaures 93300 AUBEVILLIERS 3^{ème} étage bâtiment A sur rue cadastré section BD n° 71 .

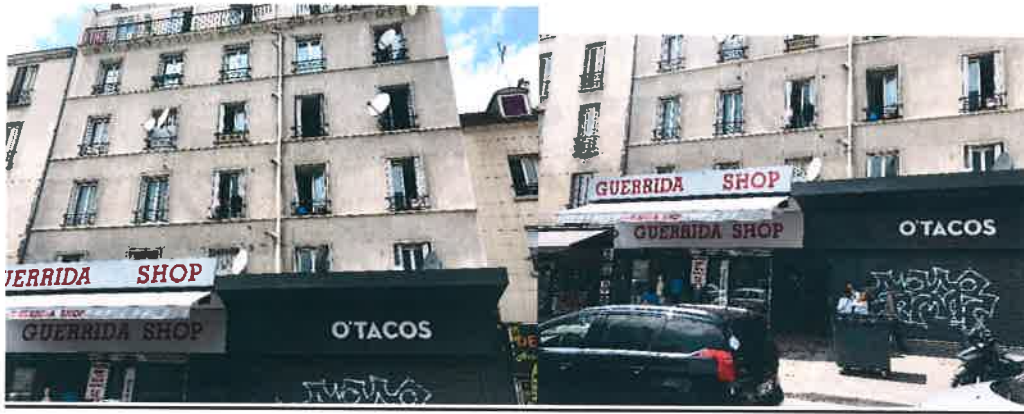
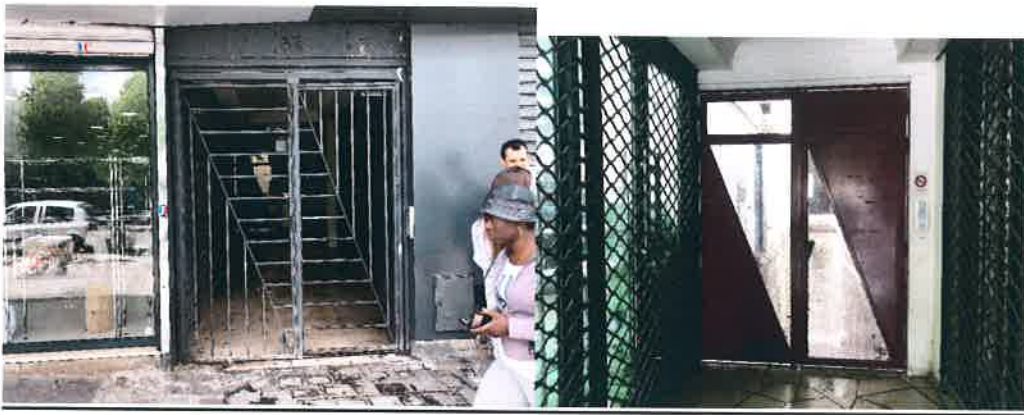
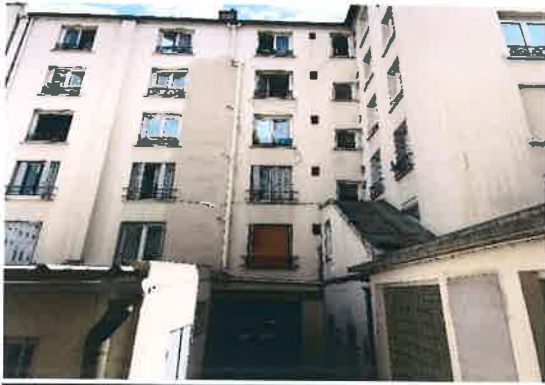
Il est sans style architectural particulier. Le gros-œuvre est édifié de maçonnerie, les façades sont sous enduit et la toiture est réalisée de tuiles mécaniques sur une charpente en bois.

Les parties communes sont entretenues et propres.

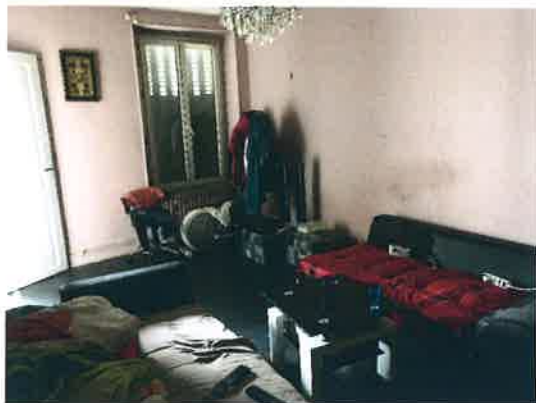
SALON:

Sol : le sol est recouvert de carrelage en état d'usage.

Murs : les murs sont recouverts de toile de verre peinte en état d'usage.

Plafond : le plafond est recouvert de peinture en état d'usage.

Fenêtre : présence d'une fenêtre double vantaux ouvrante en PVC double vitrage avec volets de type persiennes métalliques et garde-corps métallique, l'ensemble en état d'usage

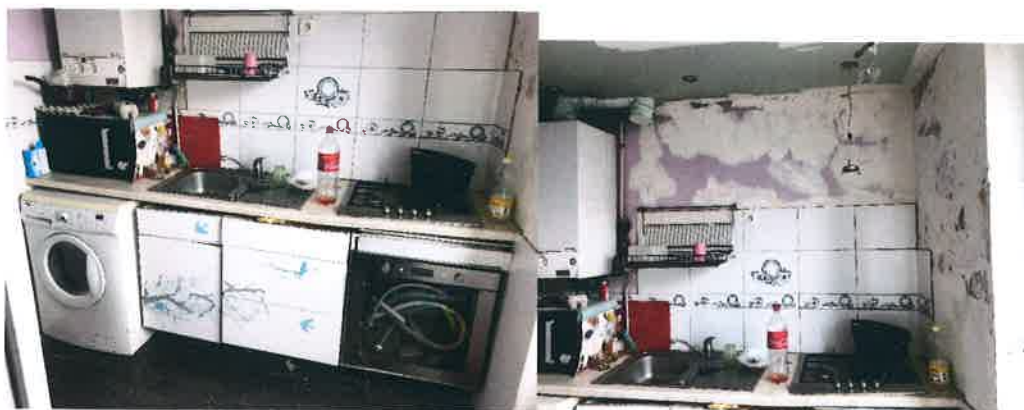
CUISINE :

La cuisine est sommairement équipée d'un plan de travail en mauvais état.

Murs : les murs sont recouverts de faïence murale à mi-hauteur en mauvais état d'usage et de peinture en continuité en mauvais état.

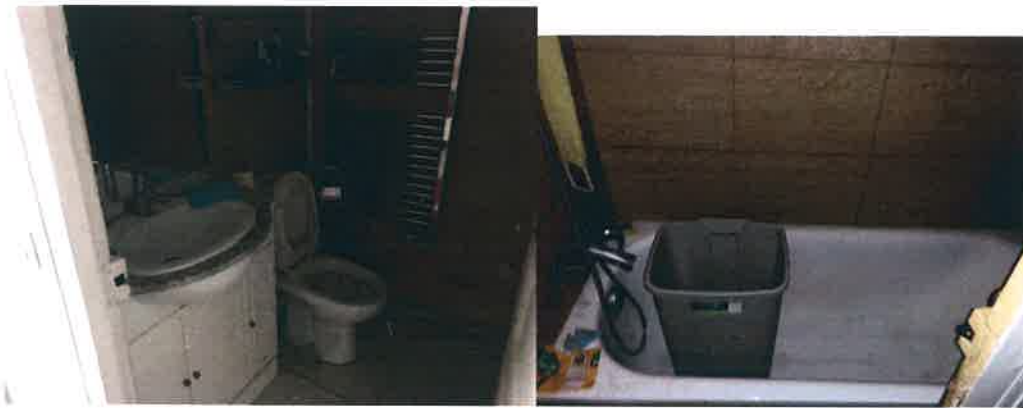
SALLE DE BAINS :

Sol : le sol est recouvert de carrelage en état d'usage.

Murs : les murs sont recouverts de faïence murale sur toute la hauteur en état d'usage.

Généralités : présence d'une baignoire en état d'usage, d'un w.c cuvette à l'anglaise en état d'usage et d'un lavabo avec meuble en bois état d'usage et d'un radiateur sèche-serviettes métallique

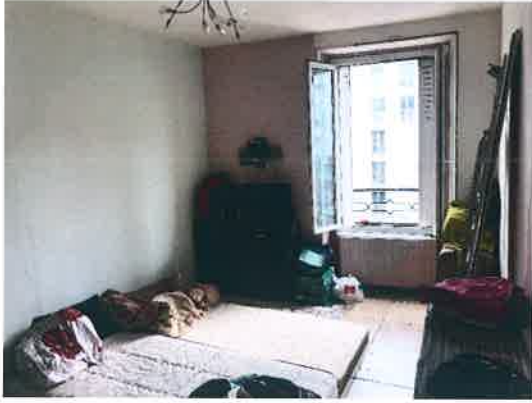
CHAMBRE :

Murs : les murs sont recouverts de toile de verre peinte en mauvais état.
