PROCES VERBAL DE DESCRIPTION DE BIENS A SAISIR

L'AN DEUX MIL DIX-HUIT ET LE : VINGT-TROIS JUILLET

M'être expressement transportée, ce jour, à 10 heures 15, Commune de VILLEURBANNE 69100, 45 Allée du Mens, afin de procéder à la description des biens appartenant à la : _____ ayant préalablement donné lieu à la délivrance d'un commandement de payer valant saisie, en date du 13 avril 2018, au préjudice de la _____ et dont la requérante se propose de poursuivre la vente forcée en la forme légale, à défaut par la susnommée d'avoir satisfait au commandement de payer valant saisie immobilière sus-énoncé.

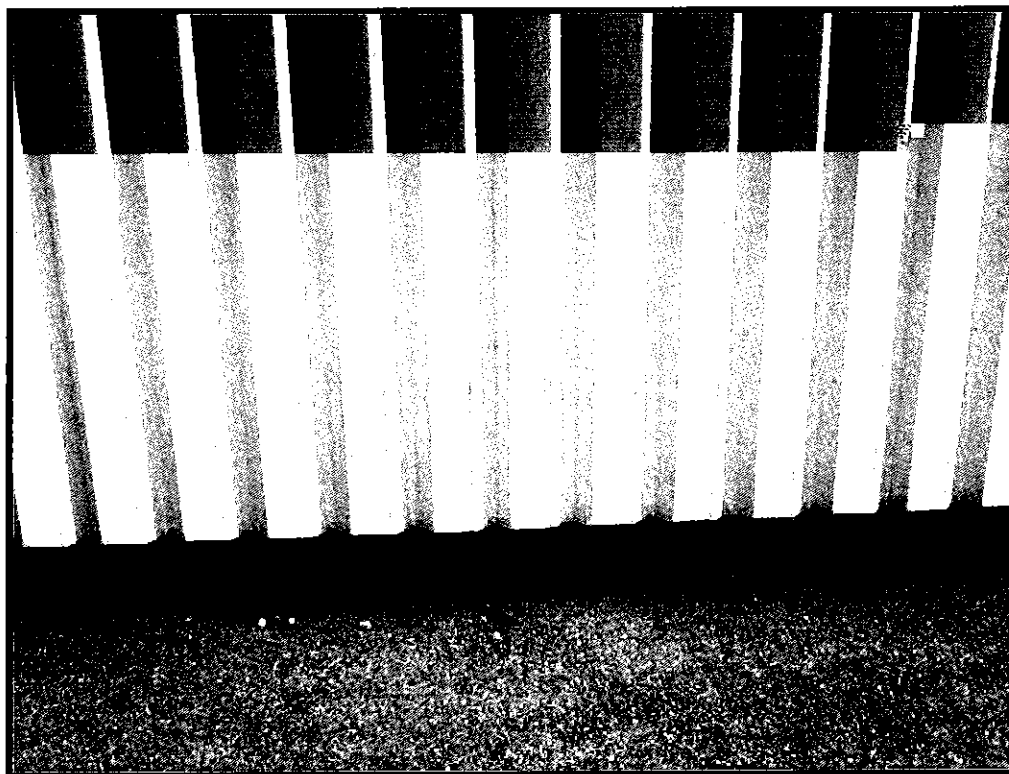
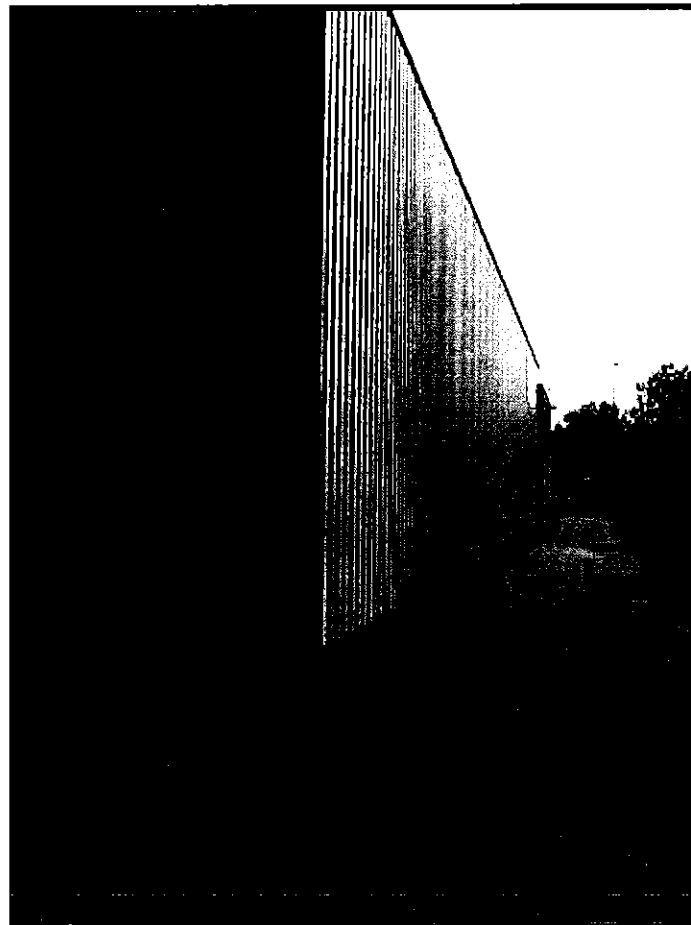
Celui-ci est constitué d'un bardage extérieur, déformé en partie basse en quelques endroits le long de l'allée menant aux deux entrées du bâtiment, ainsi que sur le montant à droite de la porte sectionnelle. Cette porte sectionnelle est déformée en partie basse. A sa droite, se trouve une porte métallique à un battant.

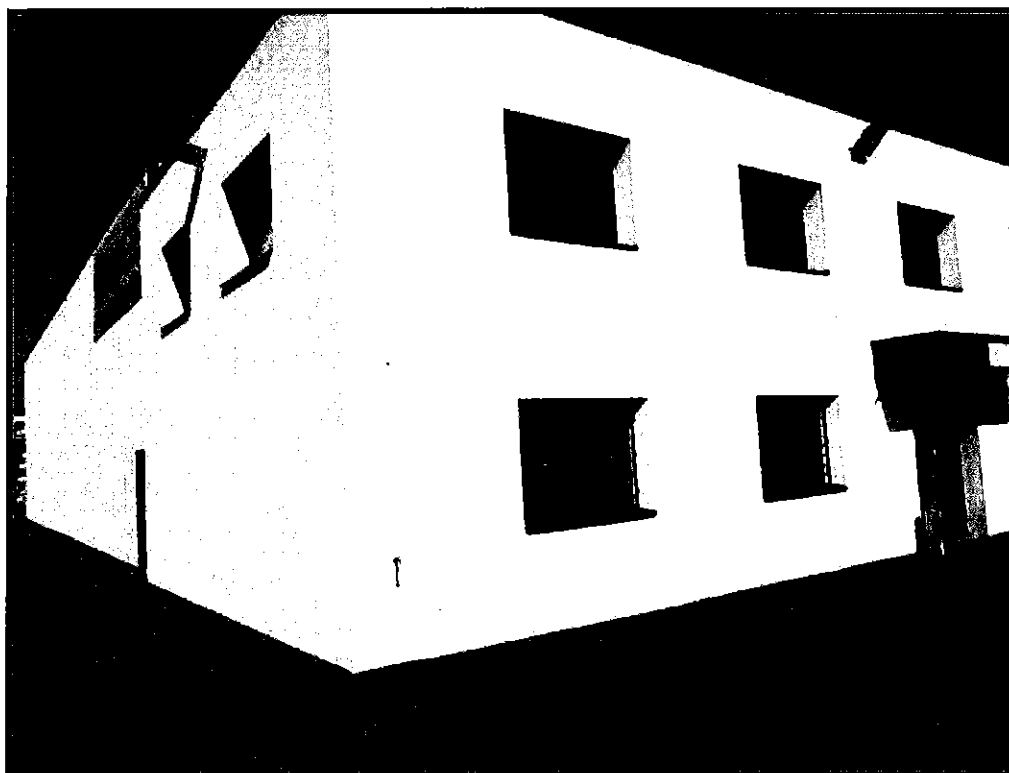
*Le bâtiment est ensuite recouvert d'un enduit en état.
Des spots extérieurs sont fixés sur les façades.
L'arête est épaufrée.
Des trous de cheville sont visibles.*

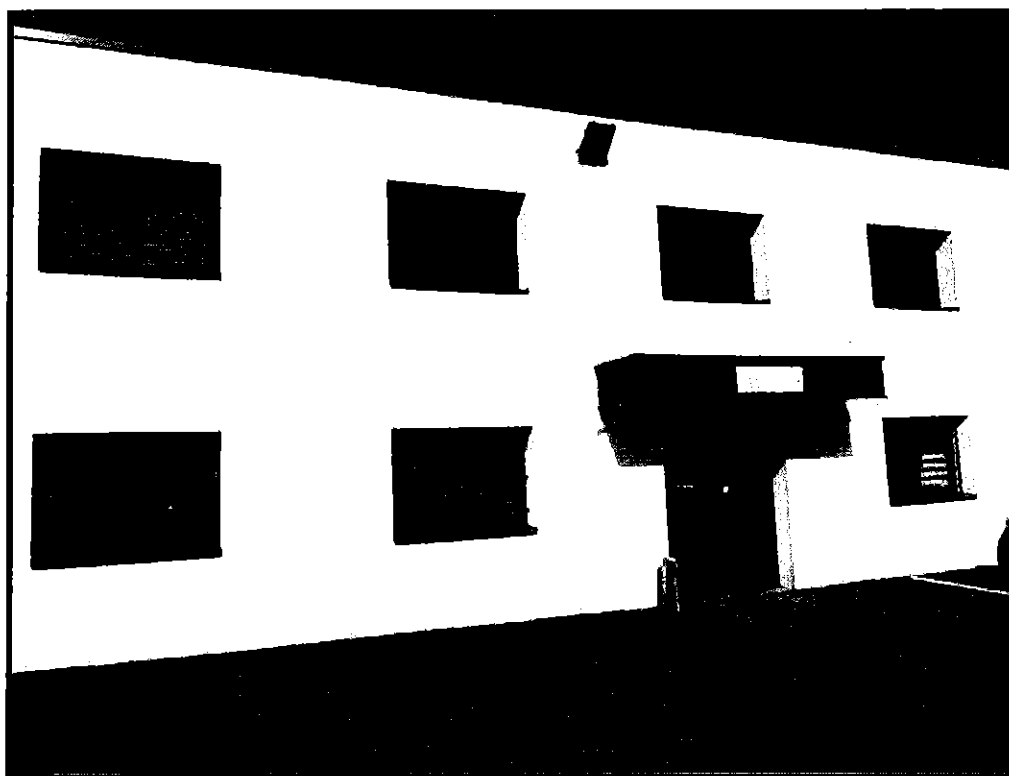
*Une porte à double battants vitrés, surmontée d'une casquette portant l'enseigne « PARE » donne accès à un hall d'entrée.
Le montant gauche du battant gauche est déformé.*
