PROCES-VERBAL DE DESCRIPTION

L'AN DEUX MILLE DIX NEUF
ET LE TRENTE ET UN JUILLET

Là étant sur place, 10 rue des Aulnes rez-de-chaussée porte C 93600 AULNAY SOUS BOIS, je frappe à la porte du logement.

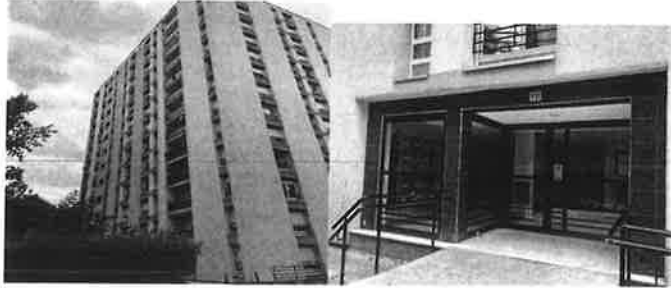
Il s'agit d'une résidence rénovée récemment avec isolation par l'extérieur et ravalement, huisseries en PVC changées, porte d'entrée des logements changées et peinture refaites dans les parties communes.

L'immeuble est élevé sur sous-sol, d'un rez-de-chaussée et de 12 étages. Il s'agit d'une tour de type H.L.M sans style architectural avec toiture terrasse.

L'immeuble dispose de deux ascenseurs. Les parties communes sont entretenues. L'accès est sécurisé par une porte vitrée avec interphone. Le stationnement des véhicules se réalise au pied de l'immeuble.

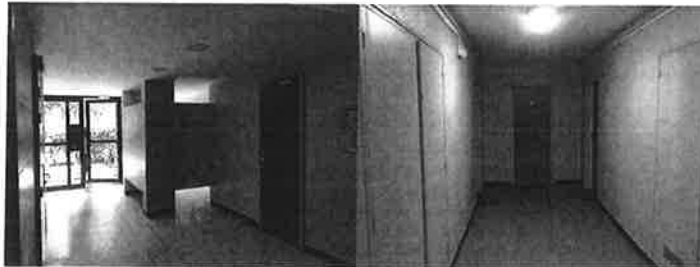
HALL DU REZ-DE-CHAUSSEE :

Sol : le sol est recouvert de carrelage en état d'usage.

Murs : les murs sont recouverts de faïence en état d'usage.

Plafond : le faux plafond est recouvert de peinture en état d'usage.

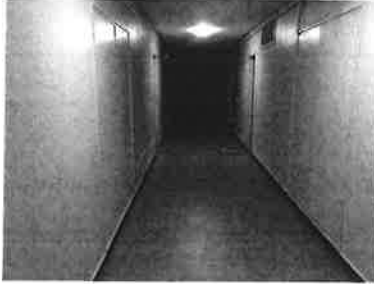
ETAGES :

Il y a 7 logements par palier.

Sol : le sol est recouvert de linoléum en état d'usage.

Murs : les murs sont recouverts de peinture type crépi en état d'usage.

Plafond : le plafond est recouvert de peinture type crépi en état d'usage.

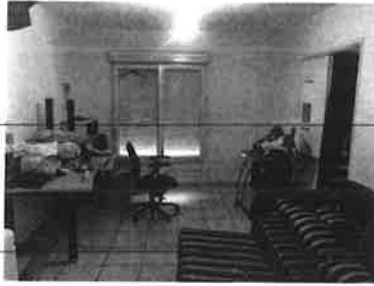
SALON :

Absence de porte.

Sol : le sol est recouvert de carrelage en état d'usage.

Murs : les murs sont recouverts de peinture en état d'usage.

Plafond : le plafond est recouvert de peinture en état d'usage.

Fenêtre : présence d'une porte-fenêtre double vantaux ouvrante en PVC double vitrage avec volets roulants en PVC mécaniques en état d'usage.

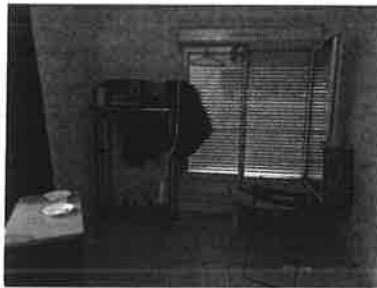
CHAMBRE :

L'accès se réalise par une porte en bois double vantaux dont l'un des vantaux est absent.

Sol : le sol est recouvert de carrelage en état d'usage.

Murs : les murs sont recouverts de peinture en état d'usage.

Plafond : le plafond est recouvert de peinture en état d'usage.

Fenêtre : présence d'une porte-fenêtre double vantaux ouvrante en PVC double vitrage avec volets roulants en PVC mécaniques en état d'usage.

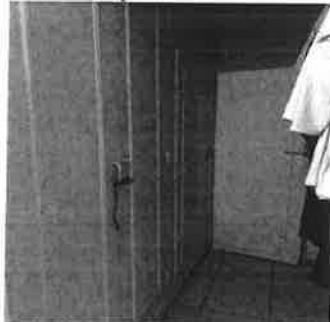
COULOIR :

L'accès se réalise par une porte en bois en état d'usage.

Sol : le sol est recouvert de carrelage en état d'usage.

Murs : les murs sont recouverts de peinture en état d'usage.

Présence d'un placard double portes en bois basses et hauts en état d'usage et d'un placard simple porte en bois basse et haut.

Plafond : le plafond est recouvert de peinture en état d'usage.
