## PROCES VERBAL DE DESCRIPTION

- Que dans le cadre des actes préparatoires à la vente des biens et droits immobiliers saisis appartenant à \_\_\_\_\_, il me requiert à l'effet de procéder à la description du pavillon situé 21, rue Littré à AULNAY-SOUS-BOIS (SEINE-SAINT-DENIS), situé sur la parcelle section CN n°25 pour une contenance de 4 ares et 33 centiares et correspondant selon le fichier immobilier et selon l'acte d'acquisition en date du 23 juillet 2010 à un pavillon élevé sur terre-plein, d'un rez-de-chaussée divisé en trois pièces (cuisine, salle de bains, WC), le tout avec jardin et terrain.

Me suis transportée ce jour 21, rue Littré à AULNAY-SOUS-BOIS (SEINE-SAINT-DENIS),  
Et là étant, en présence de \_\_\_\_\_, expert de la société ARIANE ENVIRONNEMENT, j'ai procédé aux constatations suivantes :

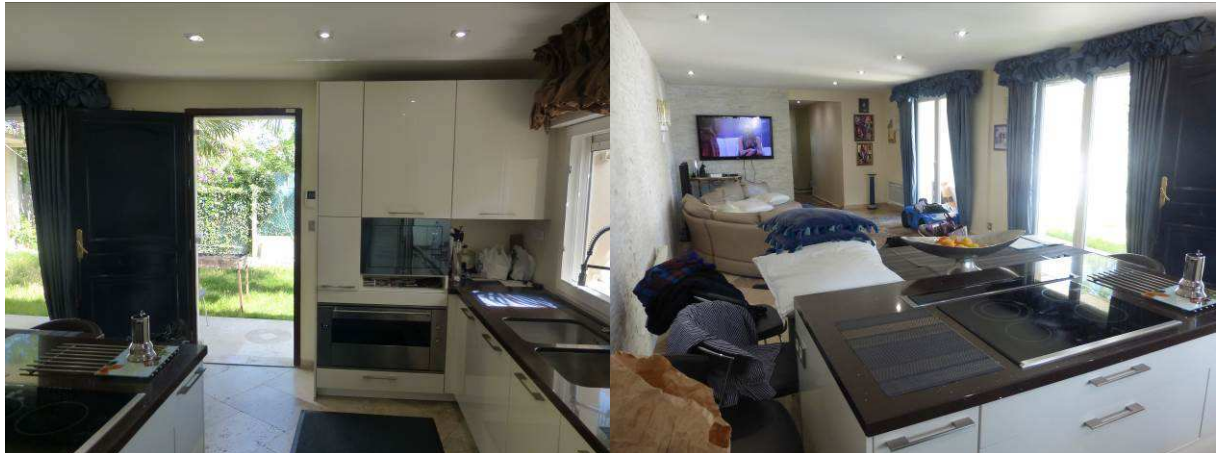
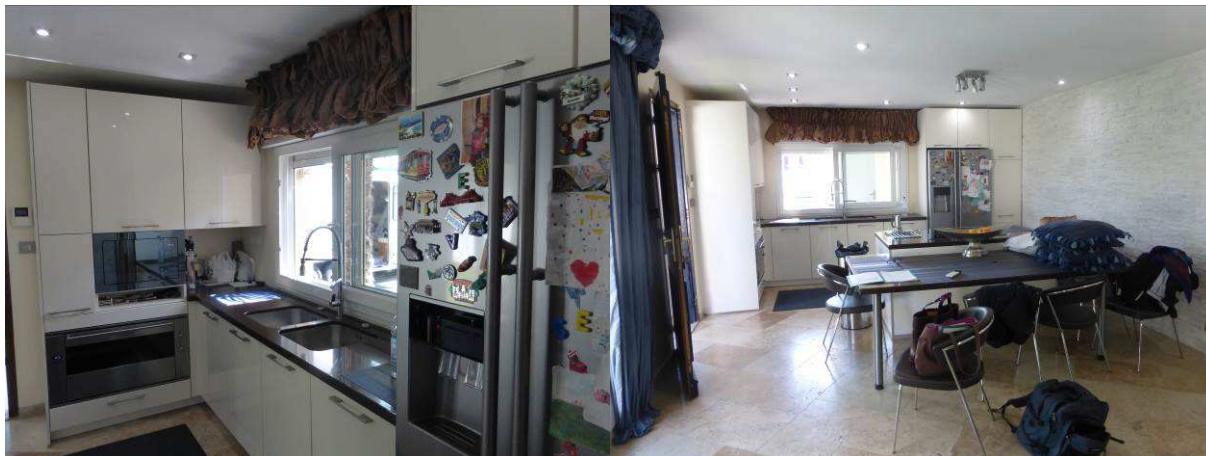
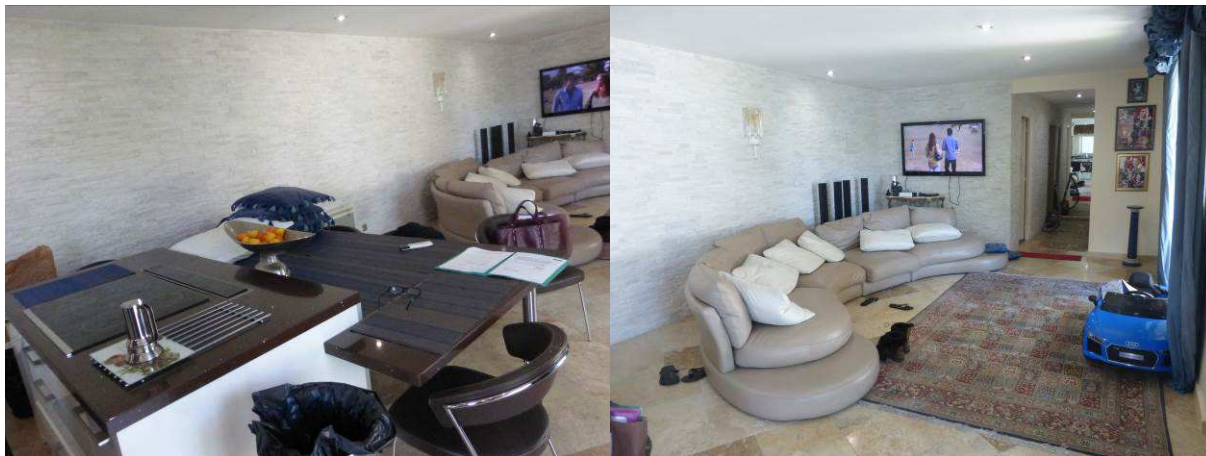
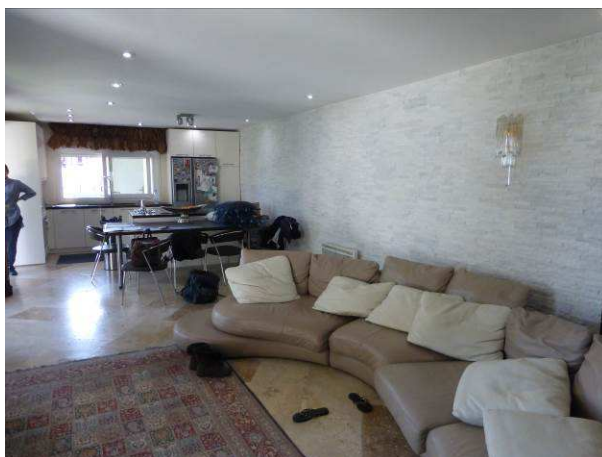
### PIECE PRINCIPALE

Le sol est recouvert de pierres naturelles en bon état.

Les murs sont recouverts de pavés de pierre naturelle et de peinture en bon état.

Le plafond est recouvert de peinture en bon état avec spots encastrés. Il y a toutefois, dans le coin gauche de la pièce, une auréole. m'indique que cette auréole est due à une fuite d'eau des WC qui a été réparée.

La pièce prend jour, côté cuisine, par une fenêtre, à deux battants coulissants, équipée de montants en PVC et de double vitrage. Ladite fenêtre est équipée d'un volet roulant manuel.

La pièce prend également jour par deux portes-fenêtres, à deux battants, équipées de montants en PVC et de double vitrage. Les deux portes-fenêtres sont équipées chacune d'un volet roulant mécanique. Elles donnent accès à une petite terrasse recouverte de pierres naturelles et par la suite au jardin.

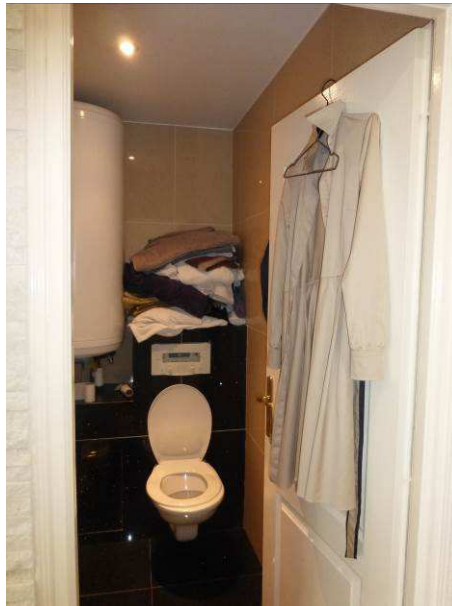
### WC

Le sol est recouvert de carreaux de carrelage en bon état.

Les murs sont recouverts de carreaux de carrelage en bon état.

Le plafond est recouvert de peinture blanche en bon état avec spots encastrés.

Je note la présence d'un tableau électrique en partie haute, à droite de la porte.

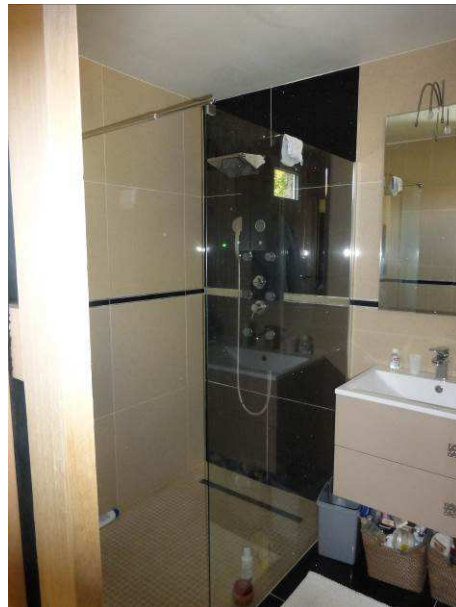
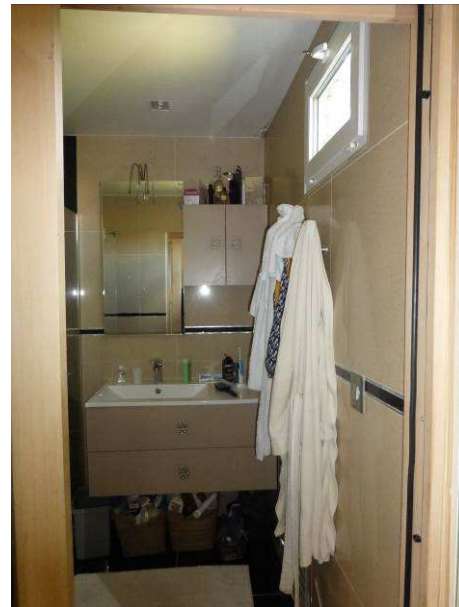
### SALLE D'EAU

Le sol est recouvert de carreaux de carrelage en bon état.

Les murs sont entièrement carrelés en bon état.

Le plafond est recouvert de peinture en bon état avec spots encastrés.

La pièce prend jour par une fenêtre oscillo-battante en partie haute, à simple battant, équipée de montants en PVC et de double vitrage.

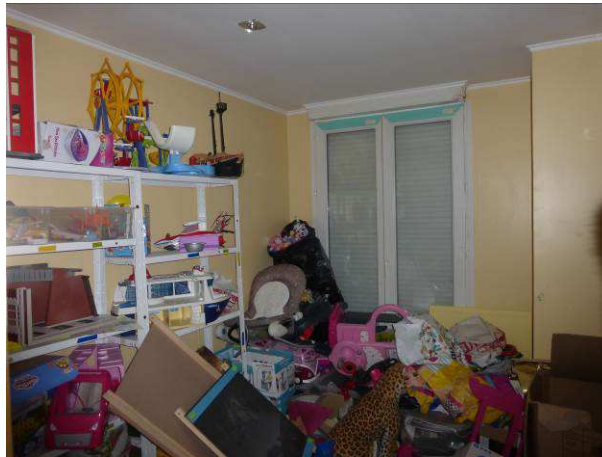
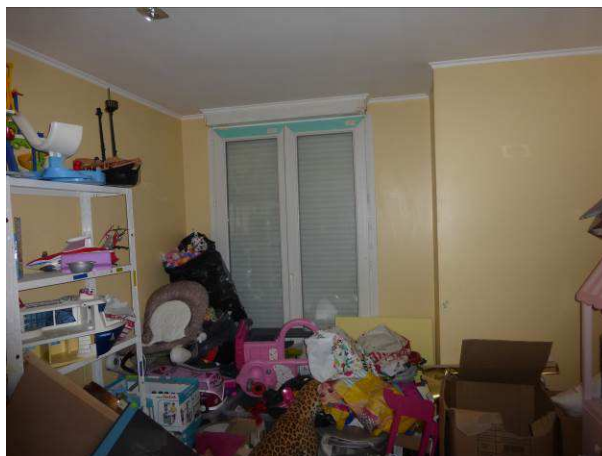
### PREMIERE CHAMBRE

L'encombrement de la pièce ainsi que l'absence d'éclairage m'empêchent d'effectuer une description exhaustive.

Le sol est recouvert de moquette dont je ne peux indiquer l'état.

La pièce prend jour par une porte-fenêtre, à deux battants, équipée de montants en PVC et de double vitrage. Ladite porte-fenêtre est équipée d'un volet roulant manuel. Je note l'absence de la manivelle.

Je note l'absence de radiateur électrique dans cette pièce. m'indique  
qu'il n'y en a pas actuellement mais que la pièce est prête pour en accueillir un.

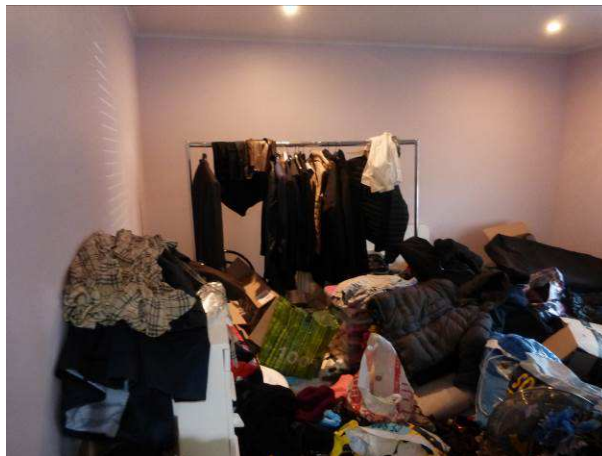
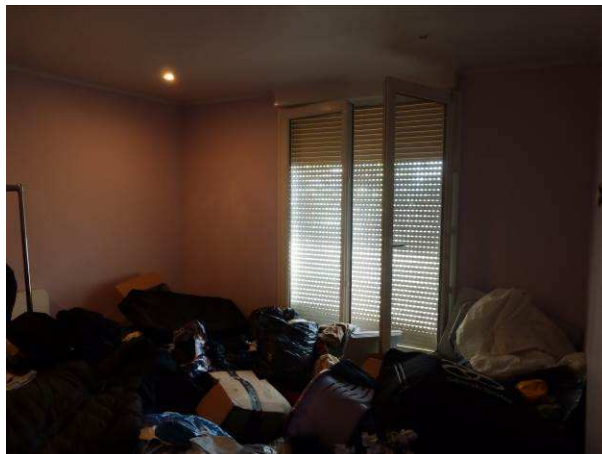
### DEUXIEME CHAMBRE

Le sol est recouvert de carreaux de carrelage en mauvais état.

Le plafond est recouvert de peinture en bon état. Il s'agit d'un faux plafond avec spots encastrés.

Je note l'absence de radiateur dans cette pièce.

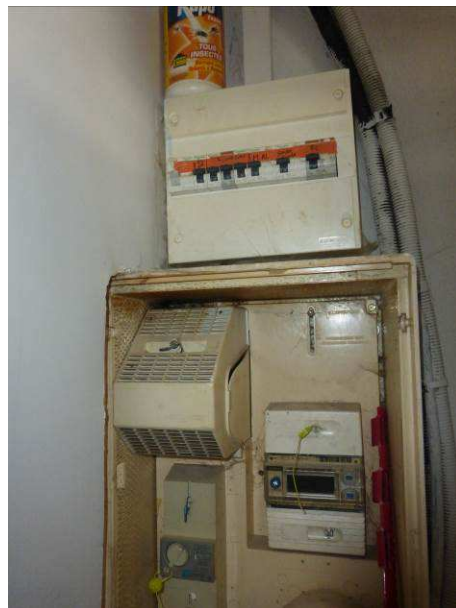
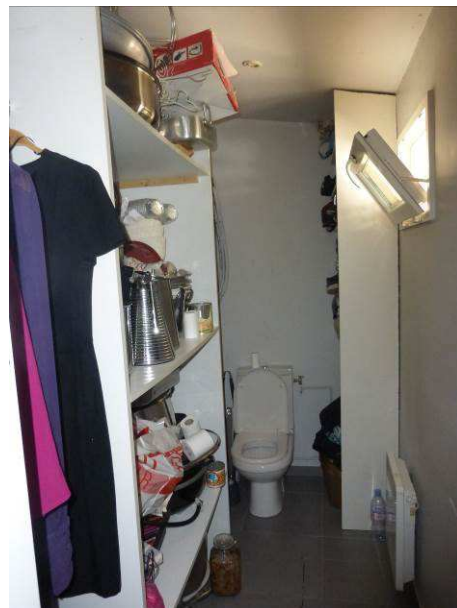
**PREMIERE ANNEXE (MITOYENNE A LA CUISINE)**

Le sol est recouvert de carreaux de carrelage.

Les murs sont recouverts de peinture en bon état.

Le plafond situé sous la pente du toit est recouvert de peinture en état d'usure normale avec spots encastrés.

Je note la présence, dans cette pièce, du disjoncteur et d'un tableau électrique.

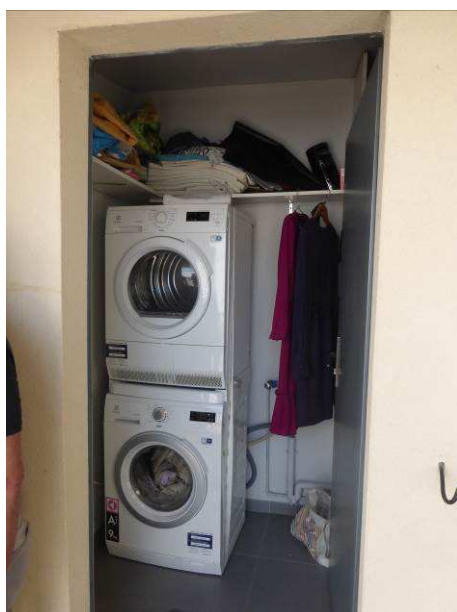
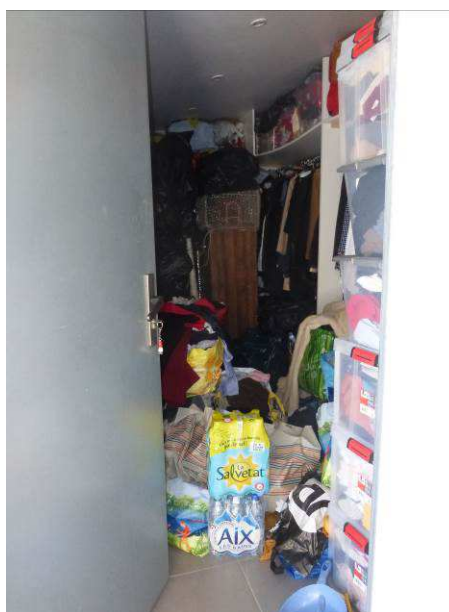
## DEUXIEME ANNEXE

Le sol est recouvert de carreaux de carrelage en bon état.

Les murs sont recouverts de peinture en bon état.

Le plafond situé sous la pente du toit est recouvert de peinture en état d'usure normale avec spots encastrés.
