## **PROCES-VERBAL DE DESCRIPTION**

**L'AN DEUX MILLE DIX NEUF  
ET LE VINGT TROIS MAI**

Certifie m'être transporté ce jour à 15 heures 15, sis 15 rue Emile Volpati et 23 rue des Pyrénées 93600 AULNAY SOUS BOIS cadastré section AQ n°95 lieudit 23 rue des Pyrénées.

Il s'agit d'un appartement dans un ensemble immobilier ( grande maison divisé en 4 appartements avec dépendances et pavillon individuel) destiné à l'usage d'habitation collective et datant du début du 20ème siècle pour la grande maison et des années 1960 pour le pavillon individuel.

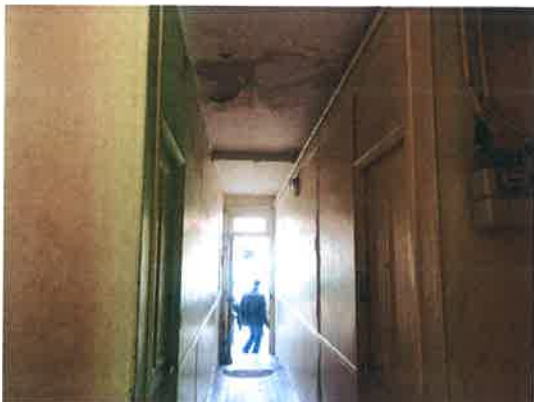
#### **Rez-de-chaussée :**

Sol : le sol est recouvert de carreaux de ciment en état d'usage.

Murs : les murs sont recouverts de peinture en mauvais état.

Plafond : le plafond est recouvert de peinture en état d'usage.

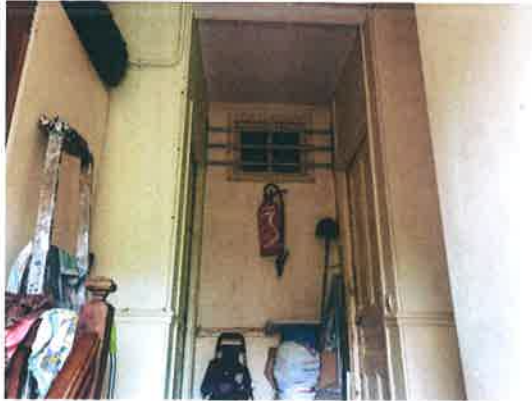
#### **PALIER :**

Sol : le sol est recouvert de parquet en état d'usage.

Murs : les murs sont recouverts de peinture en état d'usage

Plafond : le plafond est recouvert de peinture en état d'usage.

Fenêtre : présence d'une fenêtre double vantaux ouvrante en PVC double vitrage

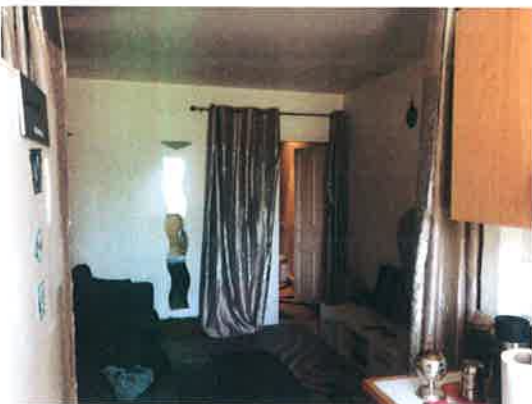
### **SALON :**

Sol : le sol est recouvert de carrelage en état d'usage.

Murs : les murs sont recouverts de peinture en état d'usage.

Plafond : le plafond est constitué d'un faux plafond recouvert de peinture en état d'usage avec spots encastrés.

Fenêtre : présence d'une fenêtre double vantaux en bois ouvrante simple vitrage avec persiennes métalliques en état d'usage.

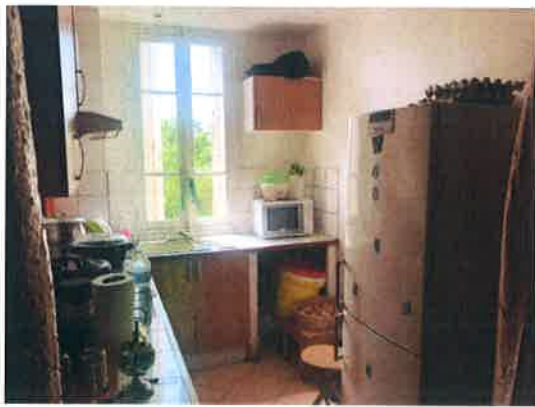
### **CUISINE OUVERTE SUR SALON :**

La cuisine est équipée de meubles bas et hauts en bois en état d'usage avec hotte aspirante et évier simple bac, plan de travail carrelé et crédence carrelée, l'ensemble en état d'usage.

Sol : le sol est recouvert de carrelage en état d'usage.

Murs : les murs sont recouverts de peinture en état d'usage.

Plafond : le plafond est constitué d'un faux plafond recouvert de peinture en état d'usage avec spots encastrés.

Fenêtre : présence d'une fenêtre double vantaux en bois ouvrante simple vitrage avec persiennes métalliques en état d'usage.

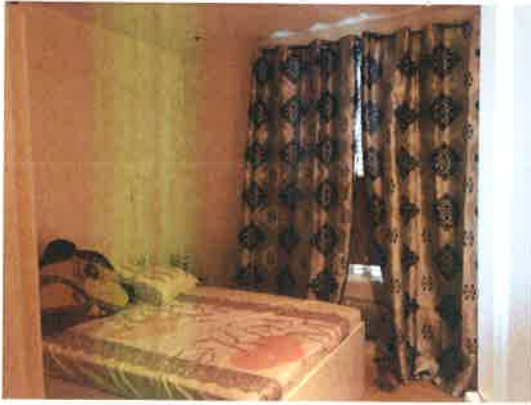
## **CHAMBRE :**

Il n'y a pas de porte.

Sol : le sol est recouvert de parquet en état d'usage.

Murs : les murs sont recouverts de peinture en état d'usage.

Plafond : le plafond est constitué d'un faux plafond recouvert de peinture en état d'usage avec spots encastrés.

Fenêtre : présence d'une fenêtre en bois double vantaux simple vitrage ouvrante avec un carreau cassé et persiennes métalliques en état d'usage.

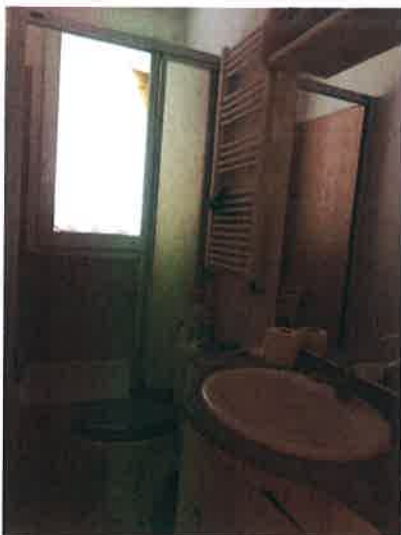
### **SALLE DE BAINS :**

L'accès se réalise par une porte en bois en état d'usage.

Sol : le sol est recouvert de carrelage en état d'usage.

Murs : les murs sont recouverts de peinture en état d'usage.

Plafond : le plafond est constitué d'un faux plafond recouvert de peinture en état d'usage avec spots encastrés.

Fenêtre : présence d'une fenêtre simple vantail ouvrante en PVC ouvrante double vitrage en état d'usage avec persiennes métalliques en état d'usage.

Généralités : présence d'un meuble de salle de bains surmonté d'un lavabo d'un miroir et d'un bandeau lumineux en état d'usage.

Présence d'une douche surélevée carrelée avec pare douche vitré en état d'usage.

Présence d'un w.c cuvette à l'anglaise en état d'usage.

Présence d'un ballon d'eau chaude.

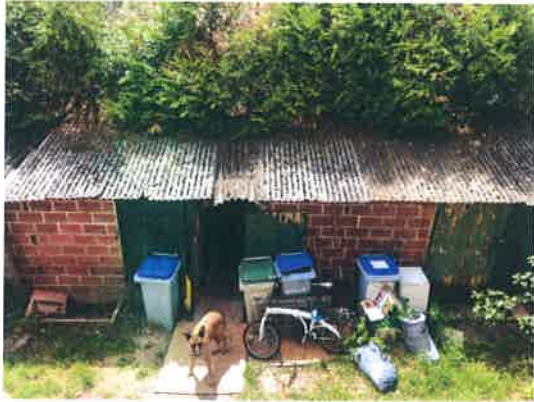
### DEPENDANCE :

Les dépendances sont construites de briques et la toiture est constituée de plaques de tôle.

Les dépendances ne sont pas accessibles en raison de la présence d'un gros chien ne permettant pas l'accès sans risques pour la sécurité des intervenants.
