PROCES VERBAL DESCRIPTIF

PROCES VERBAL DESCRIPTIF EXPEDITION

Me suis rendue ce jour à BAYE, 3 rue des Granges, cadastré section AA n°36 pour une contenance de 4 ares 19 centiares. où étant et en présence de :

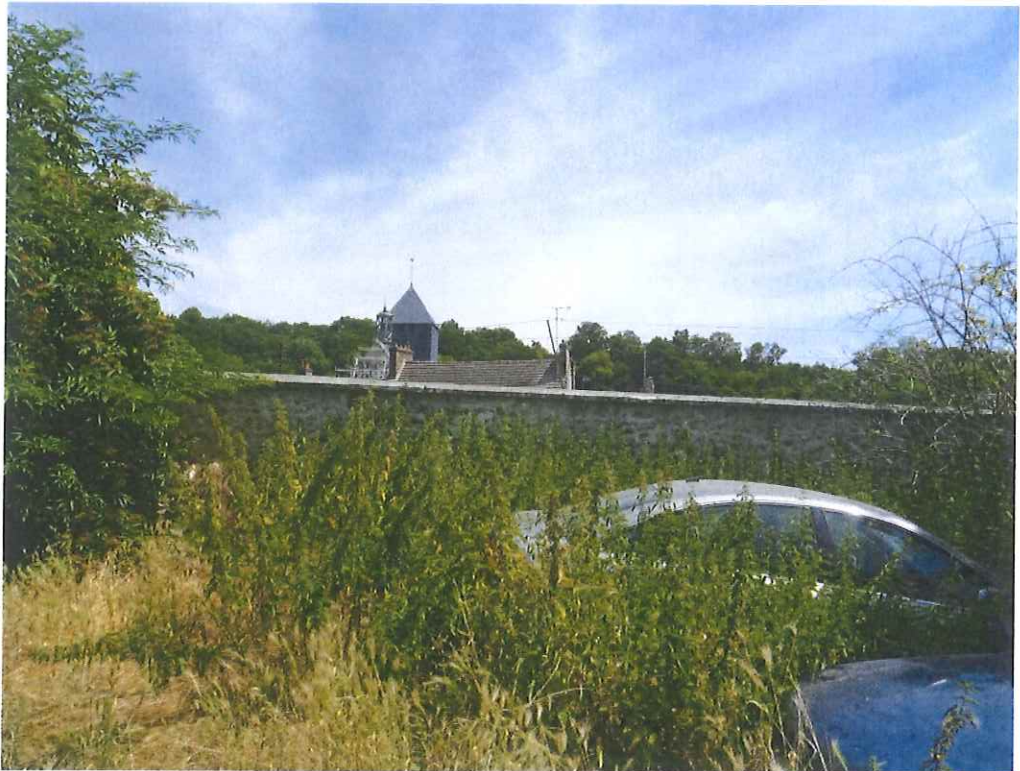
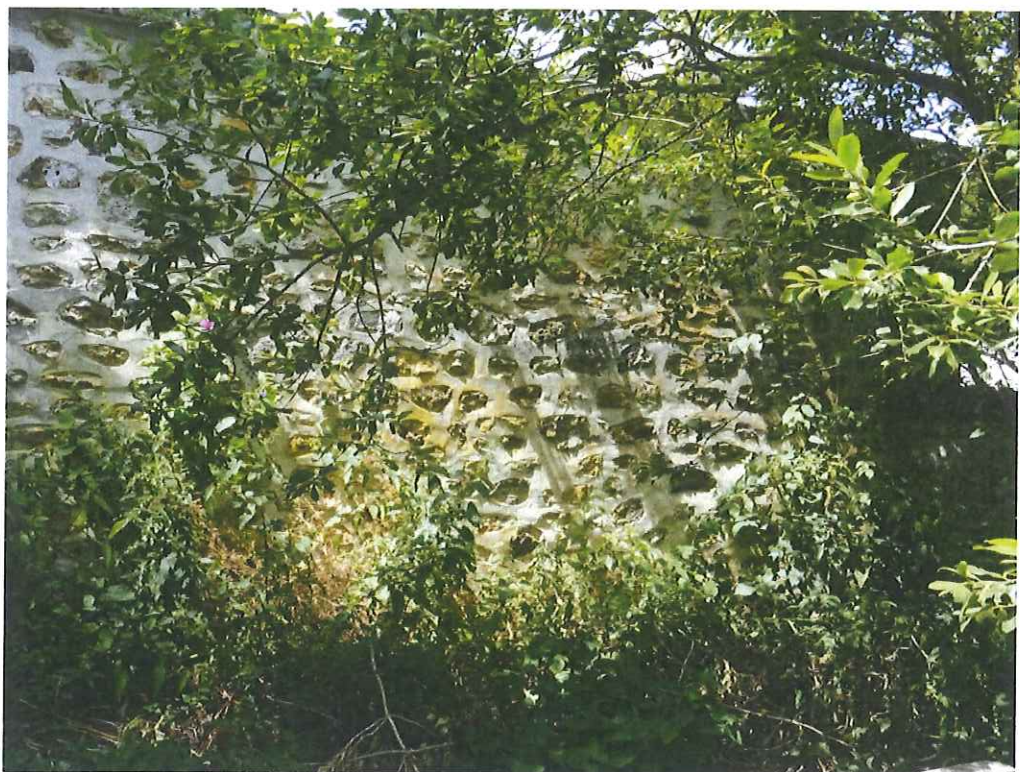
Le terrain devant la maison est clôturé par un muret rehaussé d'un grillage sur rue et par des murs de chaque côté de la cour.

Je constate que le terrain n'est pas entretenu, herbes hautes et arbres non taillés.

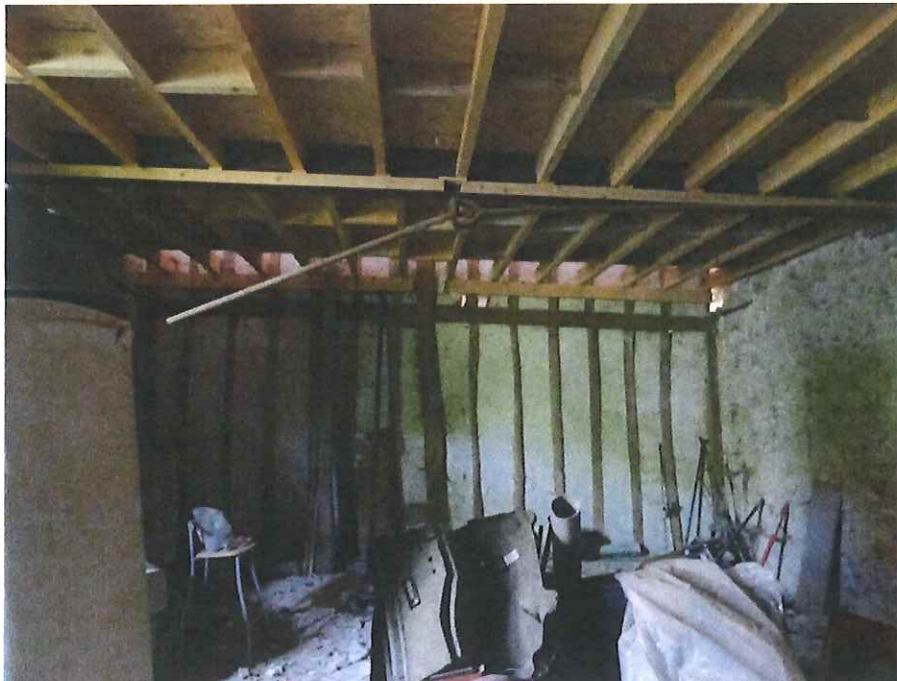
Aucune dalle au sol.

La grange est couverte par un plancher bois sur solives.

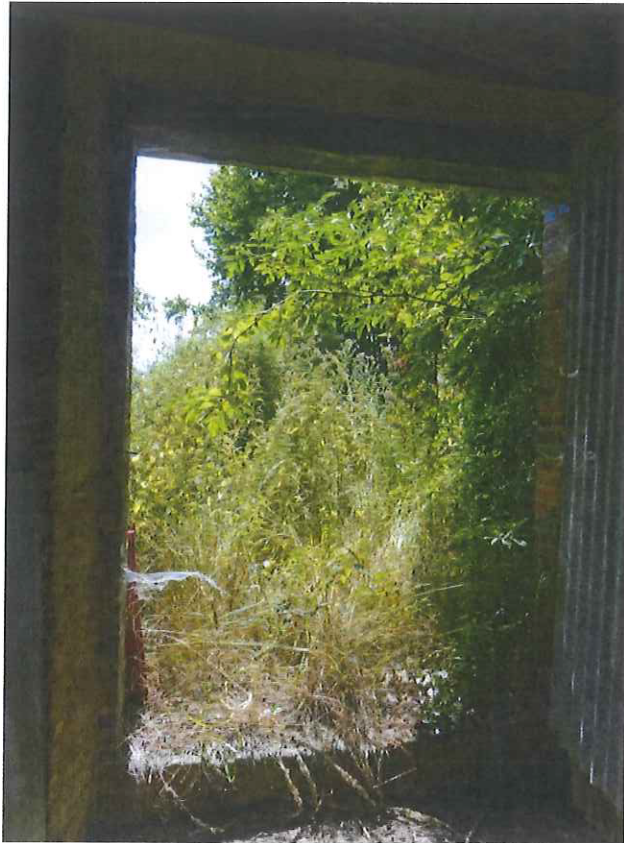
Au fond de la grange, une autre porte bois donnant accès au jardin à l'arrière.

Le jardin est inaccessible, envahi de hautes herbes.

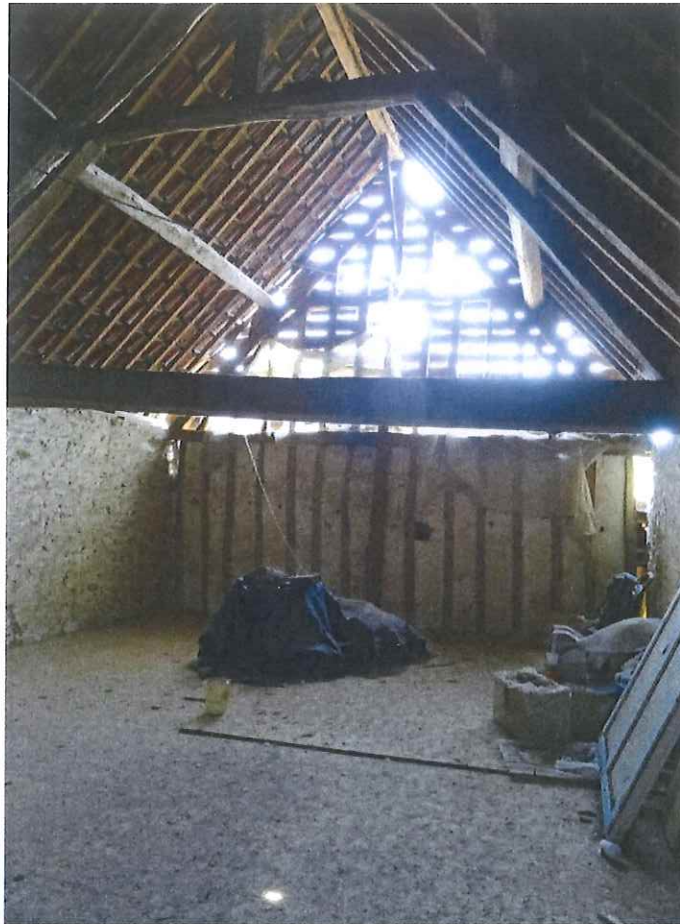
Depuis ce plancher on peut constater que le pignon du côté gauche de la maison est constitué de bois laissant passer l'air et le jour.

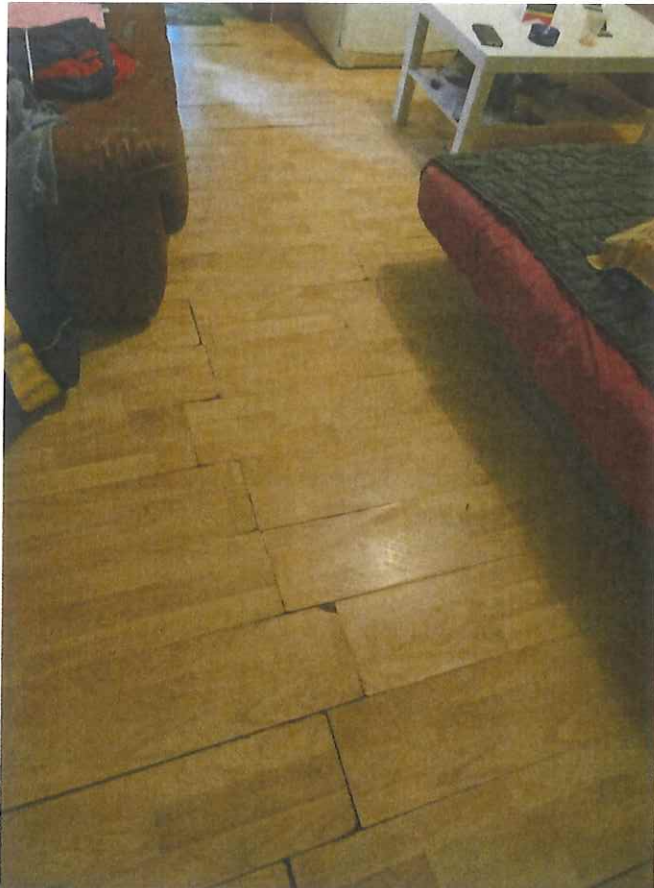
Le sol est recouvert de parquet stratifié détérioré.
