## **PROCES-VERBAL DE DESCRIPTION**

**L'AN DEUX MILLE VINGT  
ET LE CINQ MARS**

Certifie m'être transporté ce jour à 14 heures 55 , sis 5 Sentier des Rosaires 93380 PIERREFITE SUR SEINE, cadastré section D n° 195

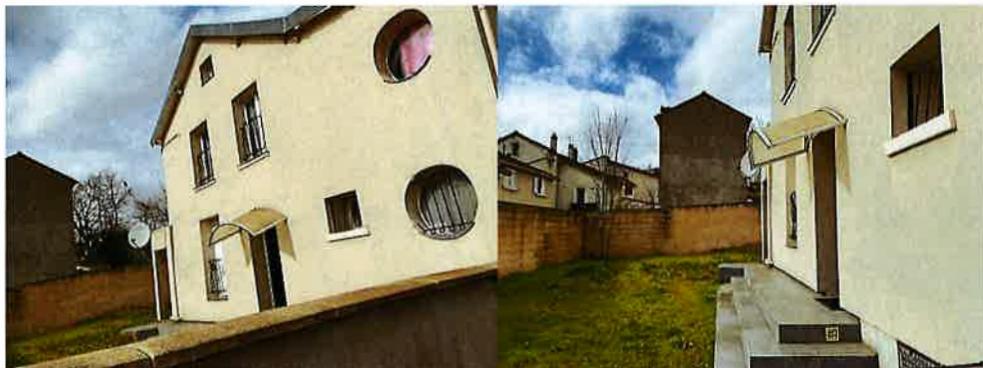
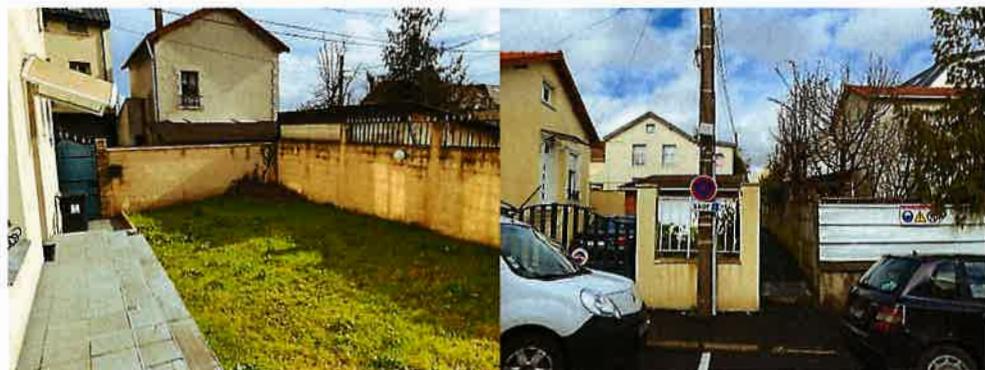
Il s'agit d'une maison d'habitation datant du début du 20<sup>ème</sup> siècle et rénovée récemment, élevée sur cave, d'un rez-de-chaussée, d'un étage droit et de combles sans style architectural particulier.

Le gros-œuvre est édifié de maçonnerie, les façades sont sous enduits d'aspect récent. Une toiture à 2 pans est réalisée de tuiles mécaniques sur une charpente en bois en état d'usage.

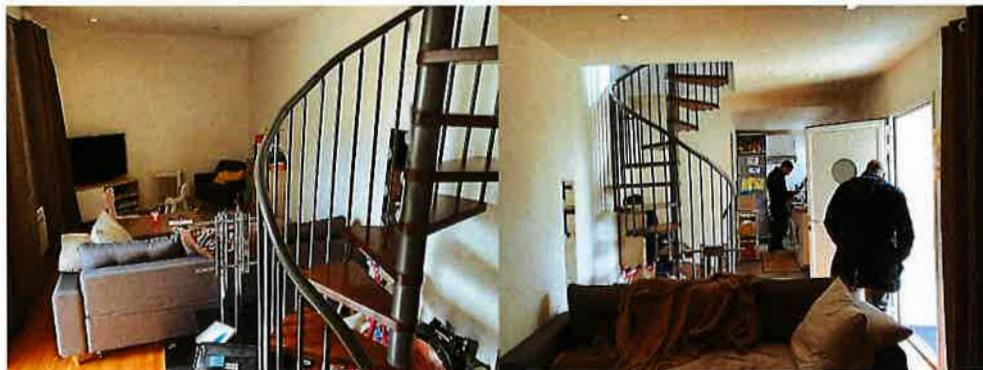
#### **PORTE D'ENTREE ET SALON :**

Fenêtre : présence d'une fenêtre double vantaux ouvrante double vitrage en PVC en état d'usage avec volets roulants mécaniques en PVC cassés au niveau de la manivelle.

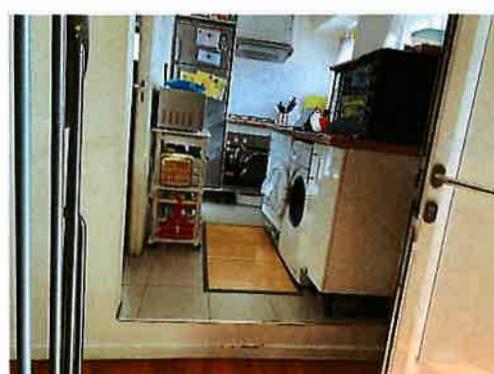
### CUISINE OUVERTE SURELEVEE :

La cuisine est équipée de meubles bas avec plan de travail en bois aggloméré et d'une colonne en bois et évier en inox rond en état d'usage.

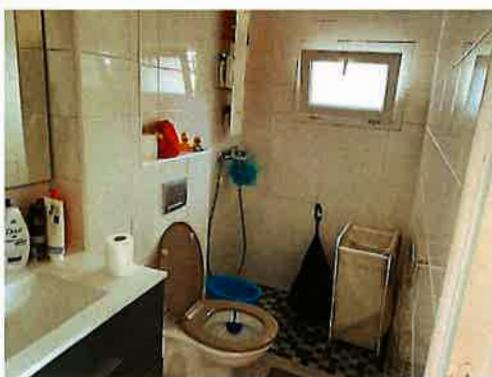
## **SALLE D'EAU :**

Généralités : présence d'un w.c suspendu cuvette à l'anglaise en état d'usage. Présence d'une douche à l'italienne et d'un meuble de salle de bains en bois surmonté d'un lavabo en état d'usage.

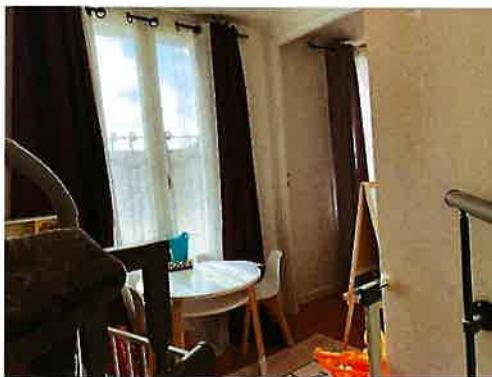
## **PALIER :**

Fenêtre : présence d'une fenêtre double vantaux ouvrante en PVC double vitrage en état d'usage avec garde-corps métallique en état d'usage.

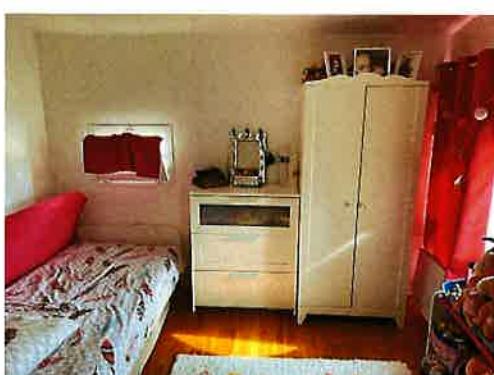
### **CHAMBRE GAUCHE :**

L'accès se réalise par une porte en bois en état d'usage.  
La pièce est légèrement mansardée.

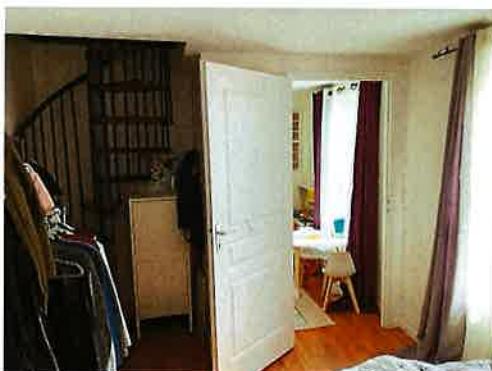
### **CHAMBRE DROITE :**

L'accès se réalise par une porte en bois en état d'usage.  
La pièce est légèrement mansardée.

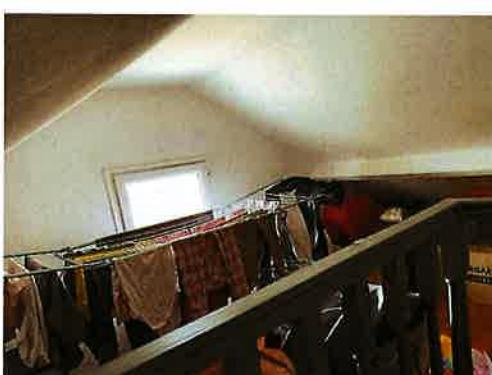
### **COMBLES AMENAGES :**

L'accès aux combles se réalise depuis la chambre droite par un escalier très étroit en colimaçon métallique et marches en bois en état d'usage.

La position debout à environ 1,75-1,80 mètres du plancher n'est possible qu'au centre de la pièce.
