PROCES VERBAL DE DESCRIPTION

L'AN DEUX MILLE VINGT ET LE VINGT ET UN JUILLET

Certifie m'être transportée, ce jour, à PARTHENAY (79200) sis 152 et 154 avenue du Président Wilson , dans l'immeuble appartenant à *, immatriculée au RCS de NIORT sous le n° 448 979 328, ayant son siège 6 rue de la Fontaine à MAZIERES EN GATINE (79310), en la personne de son représentant légal *,

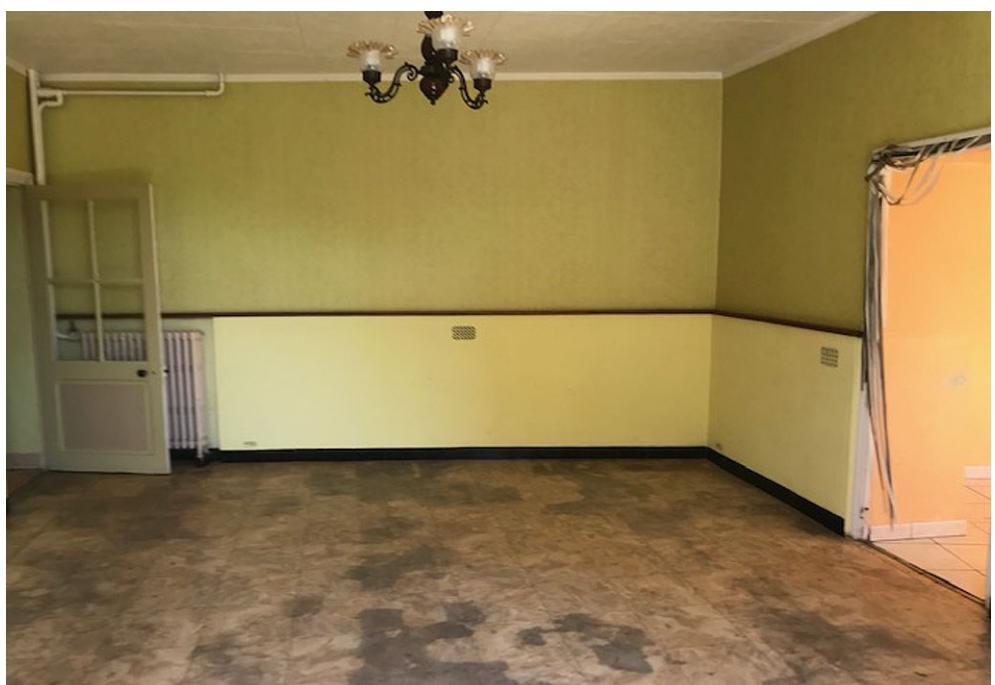
Le sol est en linoléum imitation carrelage très abimé

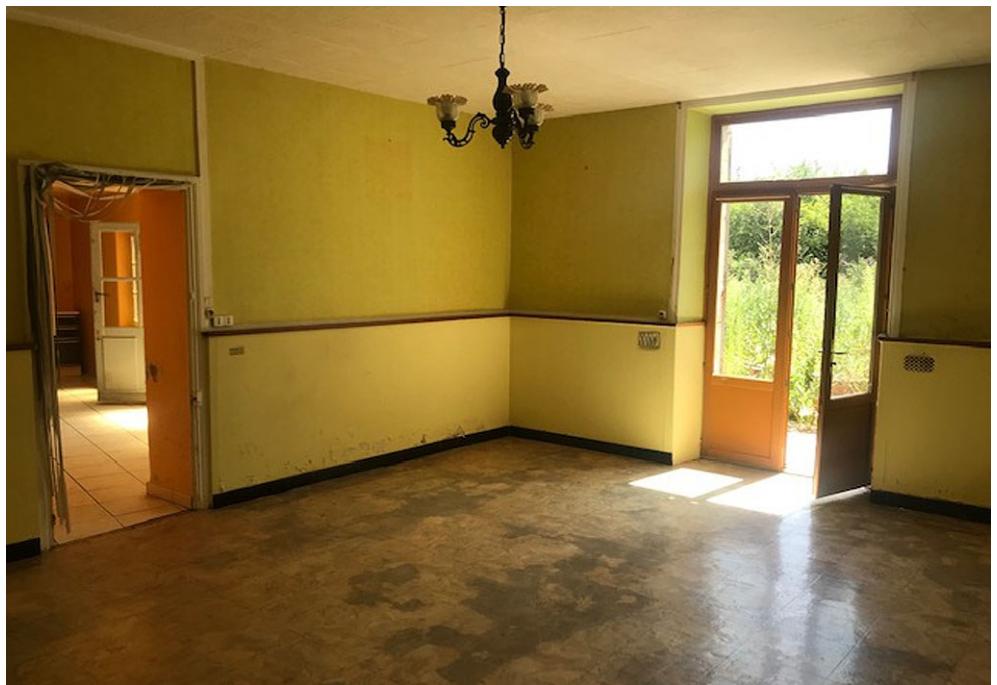
Sur les murs, papier peint vert abimé. Doublage en brique en partie basse. Le plafond est composé de plaques blanche non isolante.

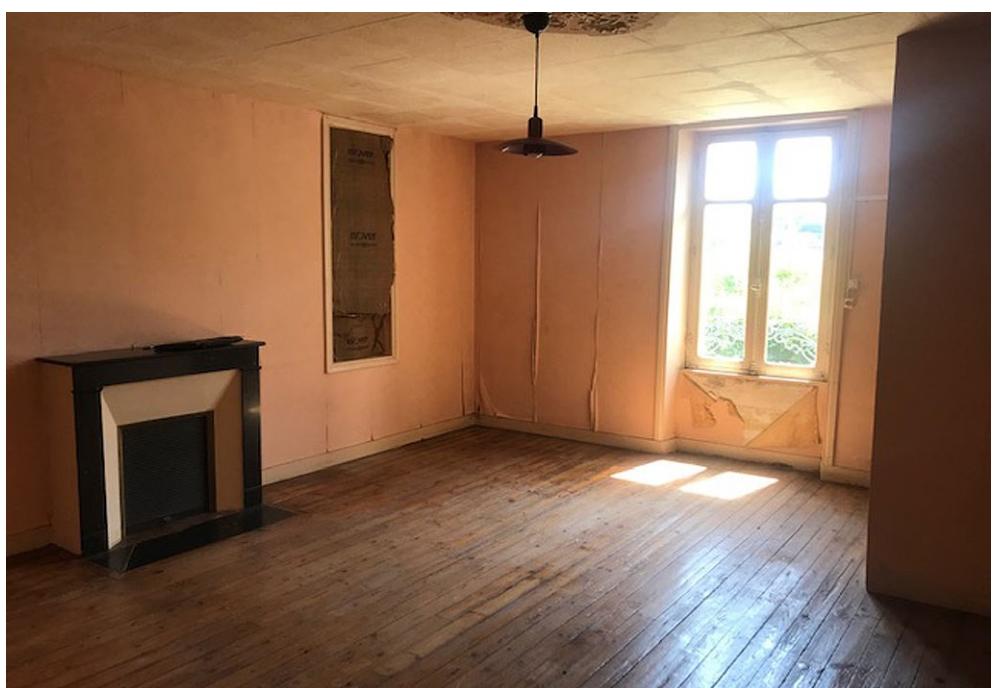
Elle possède 2 fenêtres dont une est condamnée par un morceau de laine de verre.

Au sol un parquet petites lames. Une cheminée. Au mur du papier peint rose abimé à certain endroit.

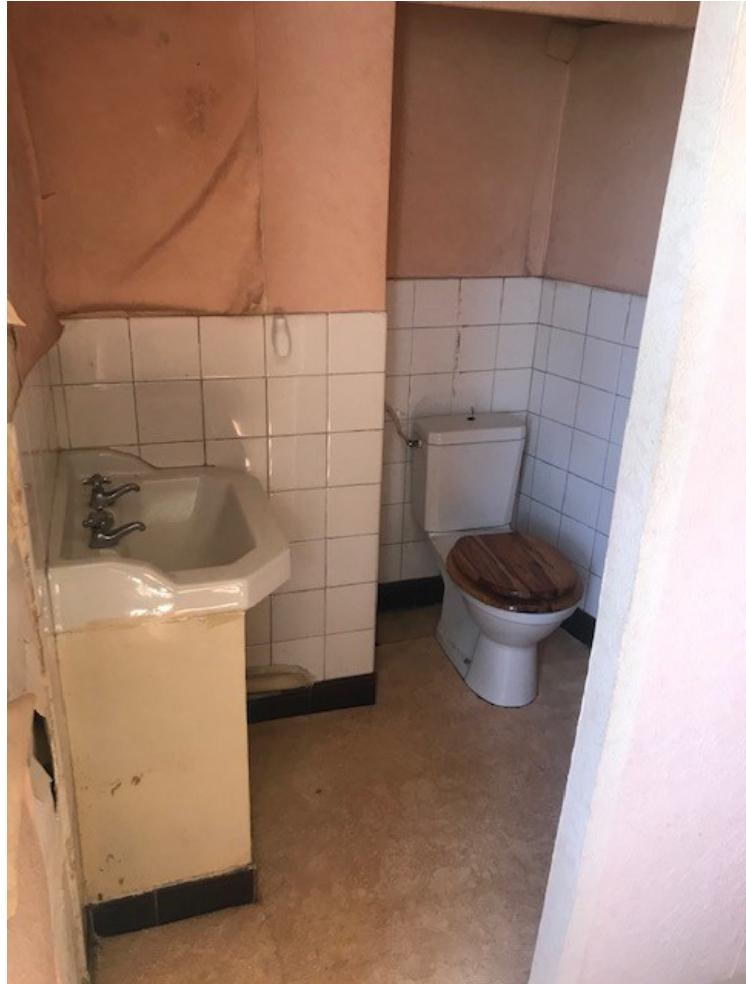
Une pièce d'eau avec lavabo et toilettes est présente au fond de la chambre près de la fenêtre côté jardin. Traces très importante d'humidité sur les murs.

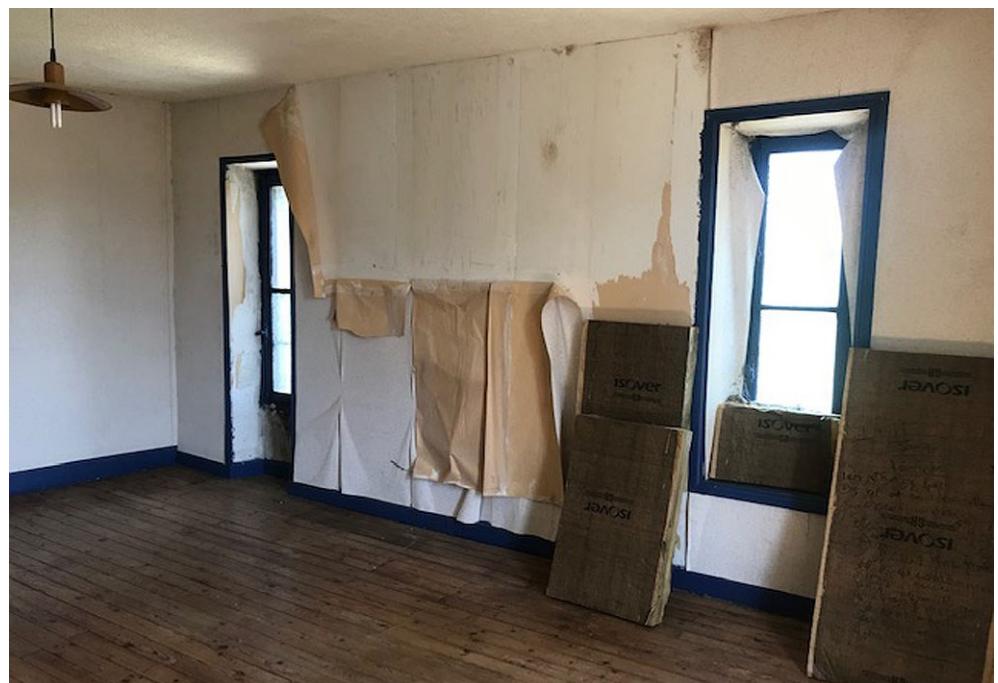
Sur les murs du papier peint très abimé par endroit

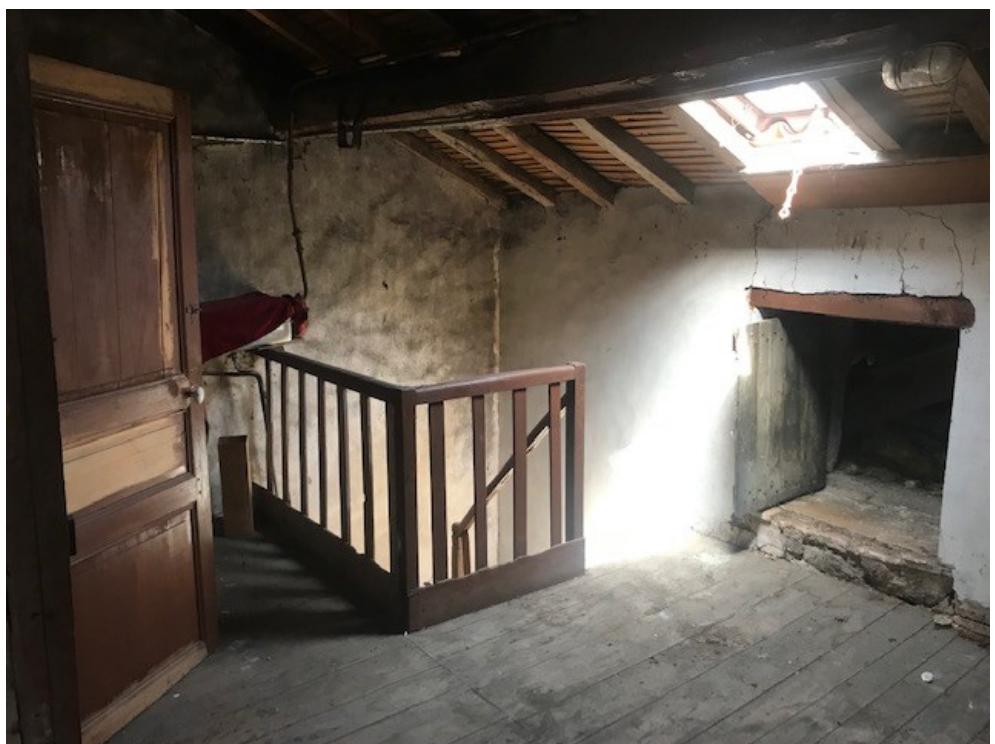
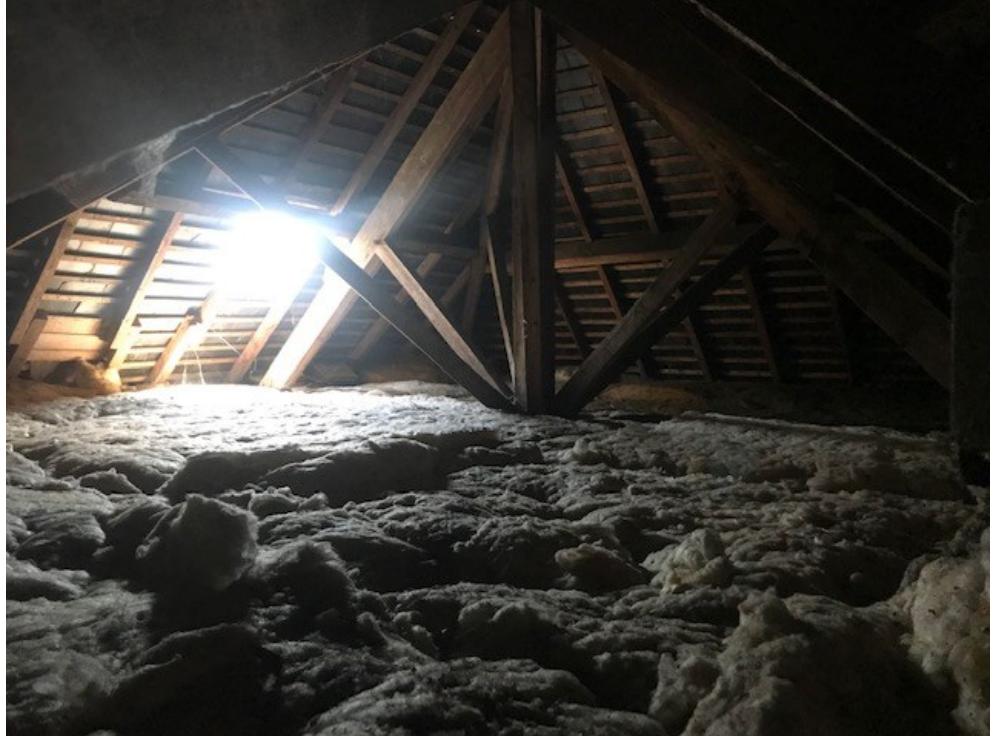
La présence du Capricorne dans la charpente est à signaler. Quelques réparation de la charpente sont à prévoir.
