PROCES-VERBAL DE DESCRIPTION

Certifie me transporter ce jour sis 22 Bis rue du Pont Blanc 93270 SEVRAN cadastré section AR n° 86

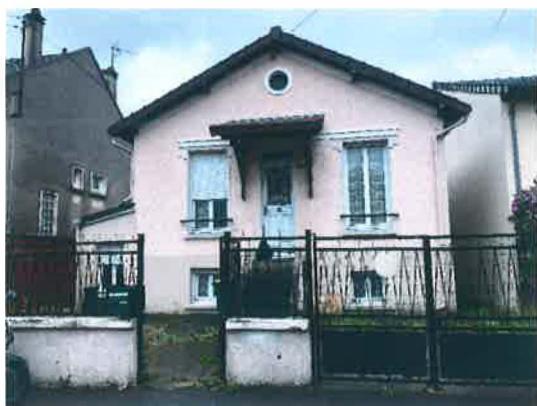
Façade avant :

Le pavillon dispose d'une cour cimentée en façade avant en mauvais état qui dessert l'escalier d'accès à la porte d'entrée du rez-de-chaussée surélevé.

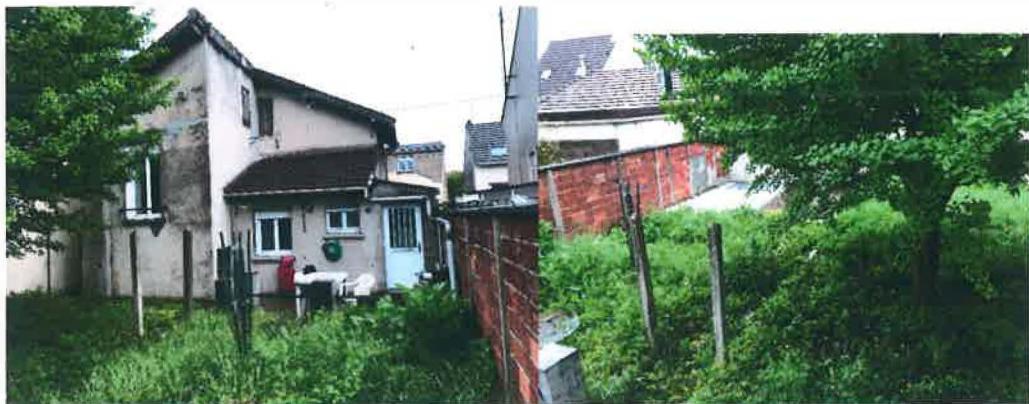
Façade arrière :

Le jardin à l'arrière n'est pas entretenu. Il y a une terrasse cimentée à l'arrière. Un abri de jardin maçonné est implanté en fond de parcelle non habité avec toiture un pan recouverte de tuiles mécaniques.

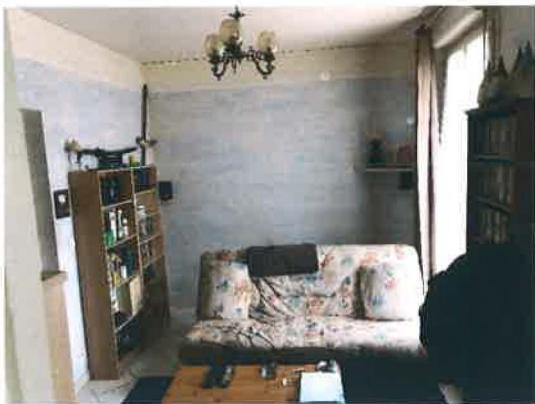
ENTREE ET SALON :

L'entrée se réalise par une porte en bois avec partie centrale vitrée et grille de sécurité en état d'usage.

Sol : le sol est recouvert de carrelage en état d'usage.

Murs : les murs sont recouverts de papiers peints en état d'usage.

Plafond : le plafond est recouvert de toile de verre peinte en état d'usage.

Fenêtre : présence d'une fenêtre double vantaux en PVC ouvrante double vitrage avec volets roulants mécaniques en PVC en état d'usage et garde-corps métallique en état d'usage.

Généralités : présence d'un radiateur en état d'usage.

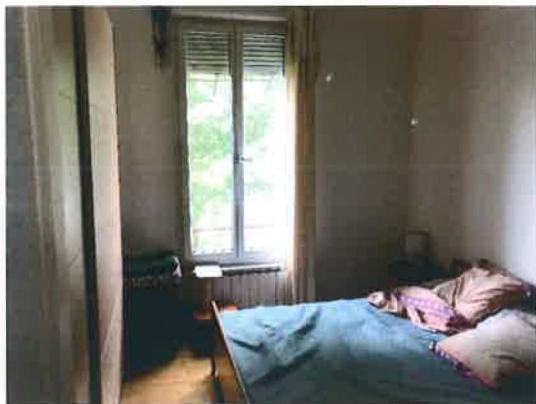
CHAMBRE SUR PARTIE ARRIERE :

L'accès se réalise par une porte en bois en état d'usage.

Sol : le sol est recouvert de parquet en état d'usage.

Murs : les murs sont recouverts de Peinture en état d'usage.

Plafond : le plafond est recouvert de peinture en état d'usage.

Fenêtre : présence d'une fenêtre double vantaux ouvrante en PVC double vitrage avec volets roulants mécaniques en PVC en état d'usage et garde-corps métallique en état d'usage.

Généralités : présence d'un radiateur en état d'usage.

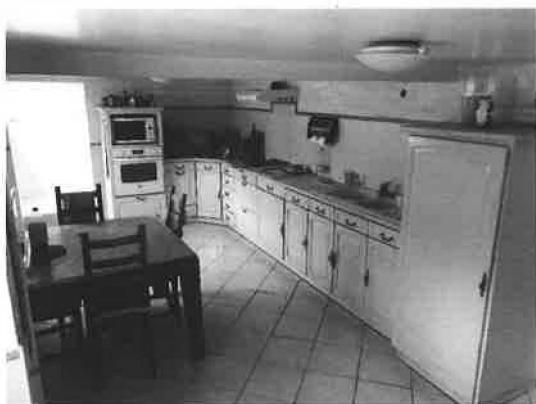
CUISINE :

La cuisine est équipée de meubles bas en bois en état d'usage avec 2 demi-colonnes en bois, hotte aspirante, évier double et plaques 4 feux au gaz.

Sol : le sol est recouvert de carrelage en état d'usage.

Murs : les murs sont recouverts de faience murale sur la mi-hauteur et de peinture en continuité, l'ensemble en état d'usage.

Plafond : le plafond est bas (environ 1,90 mètres) et est recouvert de peinture en état d'usage.

Fenêtres : présence sur rue de deux petites fenêtres double vantaux ouvrantes en PVC double vitrage en état d'usage avec volets roulants mécaniques en PVC en état d'usage.

Généralités : présence de deux radiateurs en état d'usage.

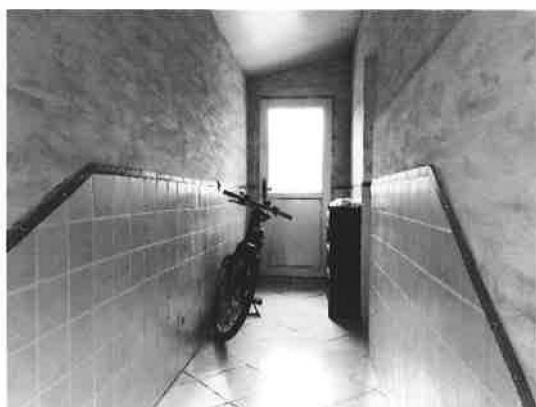
COULOIR ACCES SALLE DE BAISN ET W.C :

Sol : le sol est recouvert de carrelage en état d'usage.

Murs : les murs sont recouverts de faience murale sur la mi-hauteur et de peinture en continuité, l'ensemble en état d'usage.

Plafond : le plafond est bas (environ 1,90 mètres) et est recouvert de peinture en état d'usage.

Fenêtre : présence sur rue d'une fenêtre double vantaux ouvrante en PVC en état d'usage avec volets roulants mécaniques en PVC en état d'usage.

Présence d'une porte-fenêtre simple vantail ouvrante en PVC partie centrale vitrée et grille se sécurité donnant accès au jardin arrière.

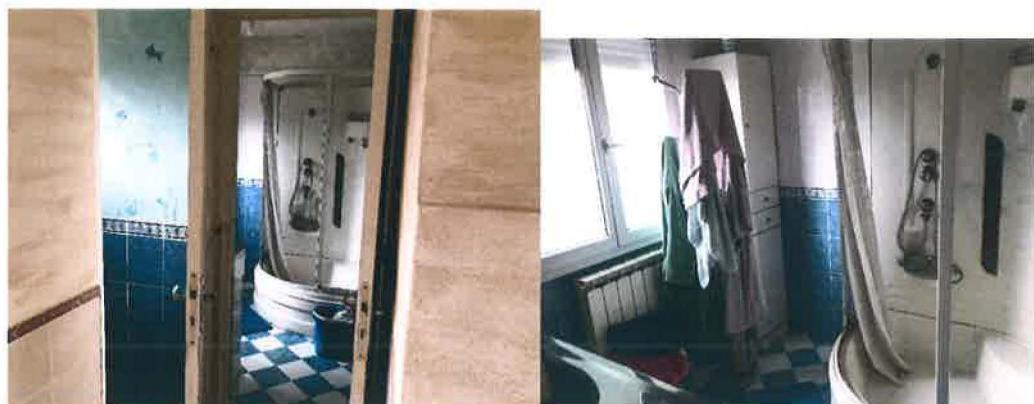
SALLE DE BAINS :

Généralités : présence d'une cabine de douche semi-ovale, d'un meuble avec lavabo et d'un radiateur, l'ensemble en état d'usage.

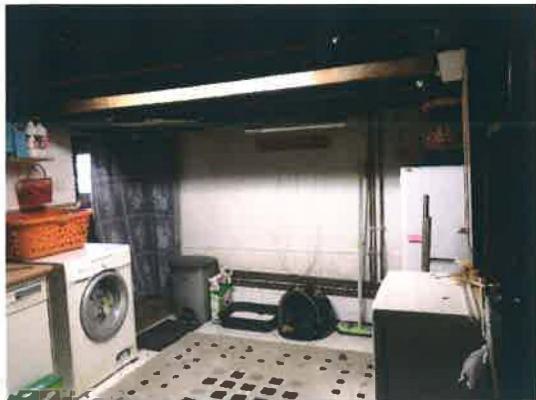
BUANDERIE :

L'accès se réalise depuis la cuisine côté descente des escaliers par une porte en bois en état d'usage et depuis une porte de jardin donnant sur le jardin arrière.
Le plafond est bas (environ 1,80 mètres)

Plafond : le plafond est constitué de poutres et du plancher supérieur.

Généralités : présence d'une chaudière de marque FRISQUET.
