PROCES-VERBAL DE DESCRIPTION

**L'AN DEUX MILLE DIX NEUF
ET LE DIX-HUIT JUILLET**

Certifie m'être transporté ce jour à 15 heures 30, sis 31 Boulevard de la Boissière bâtiment B 2^{ème} étage porte droite cadastré section BE n°140

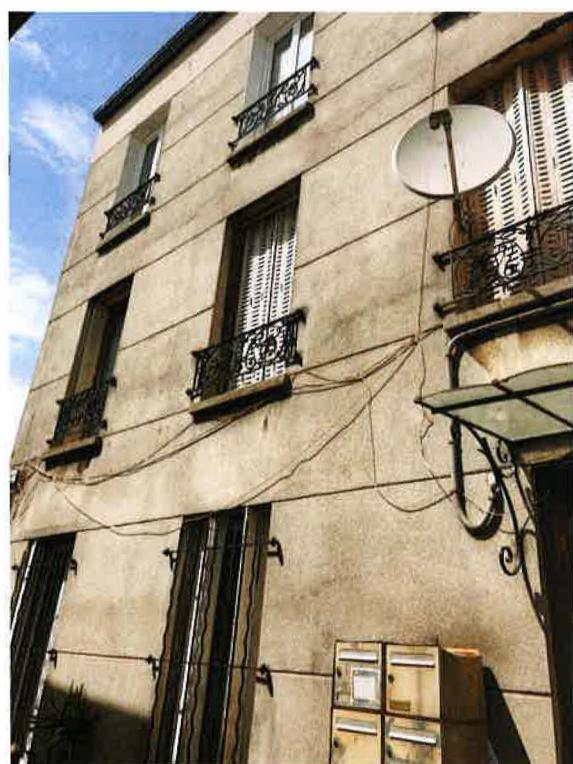
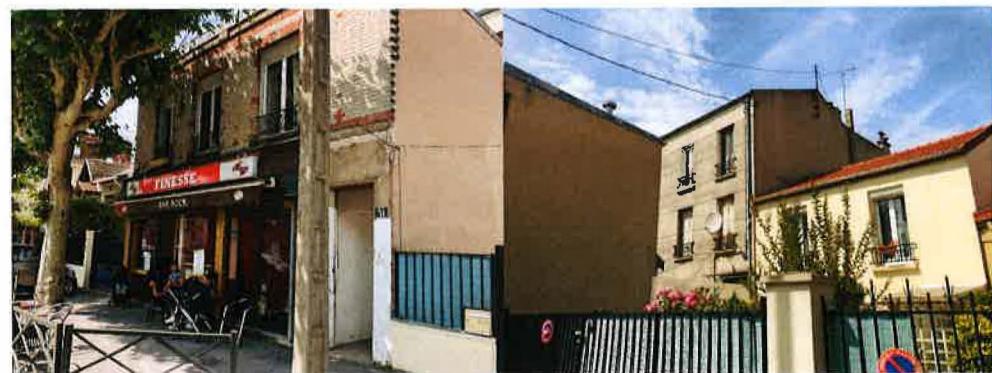
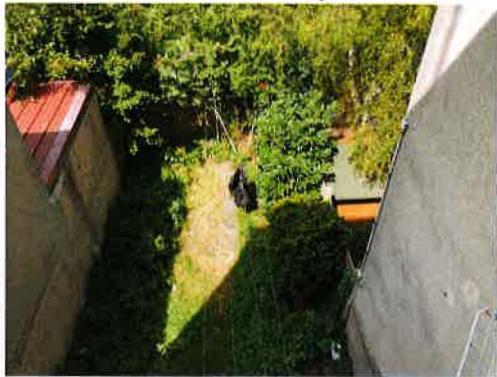
Il s'agit d'un appartement situé au deuxième et dernier étage du bâtiment B en retrait de la rue côté droite de l'escalier dans un ensemble immobilier datant du début du 20^{ème} siècle destiné à l'usage d'habitation collective. La résidence est composée de deux bâtiments. L'un sur rue et l'autre objet du présent procès-verbal en retrait avec passage sous porche donnant accès à une courrette et à un jardin en fond de parcelle .

Le gros-œuvre est édifié de briques, les façades sont sous enduit ou briques apparentes, la toiture est réalisée d'une couverture en tuiles mécaniques sur une charpente en bois.

Le bâtiment et la résidence en général sont entretenus. Un jardin est situé en fond de parcelle.

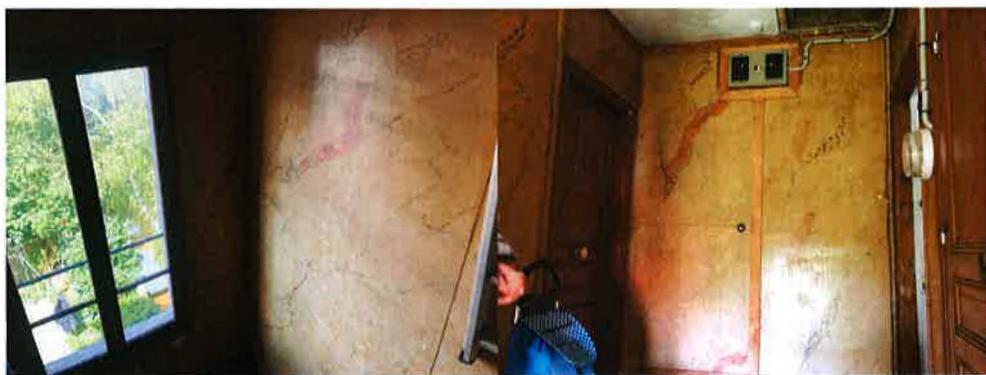
PALIER :

Sol : le sol est recouvert de parquet en état d'usage.

Murs : les murs sont recouverts de peinture stuc en état d'usage.

Plafond : le plafond est recouvert de peinture en état d'usage.

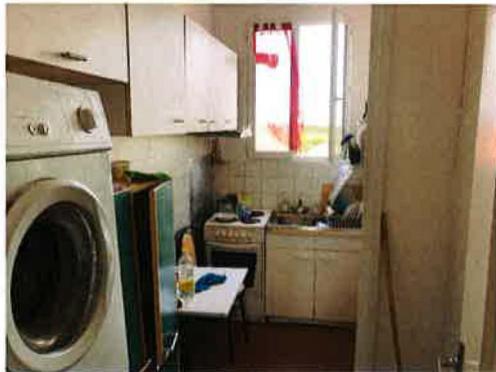
CUISINE :

La cuisine est équipée sommairement de meubles bas et hauts en bois avec évier inox et une hotte en mauvais état.

Sol : le sol est recouvert de carrelage en état d'usage.

Murs : les murs sont recouverts de faience murale et de peinture en état d'usage.

Plafond : le plafond est recouvert de peinture en état d'usage.

Fenêtre : présence d'une fenêtre double vantaux ouvrante en bois double vitrage en état d'usage.

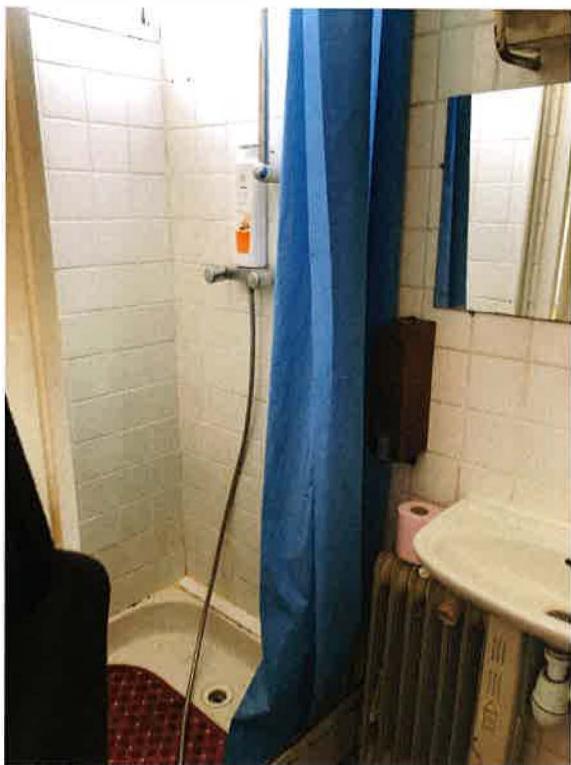
SALLE DE BAINS :

Sol : le sol est recouvert de carrelage en état d'usage.

Murs : les murs sont recouverts de faience murale sur toute la hauteur en état d'usage.

Plafond : le plafond est recouvert de peinture en état d'usage.

Fenêtre : présence d'une fenêtre simple vantail ouvrante en bois double vitrage en état d'usage.

Généralités : présence d'une douche dont les parois sont recouvertes de carrelage en état d'usage.

Présence d'un lavabo en état d'usage.

Présence d'un w.c cuvette à l'anglaise en état d'usage.

Présence d'un ballon d'eau chaude en état d'usage.

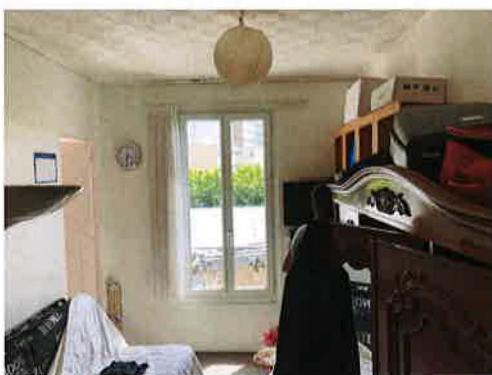
SALON :

Sol : le sol est recouvert de linoléum en état d'usage.

Murs : les murs sont recouverts de peinture en état d'usage.

Plafond : le plafond est recouvert de dalles de polystyrènes en état d'usage.

Fenêtre : présence d'une fenêtre double vantaux en PVC double vitrage en état d'usage avec garde-corps métallique en état d'usage.

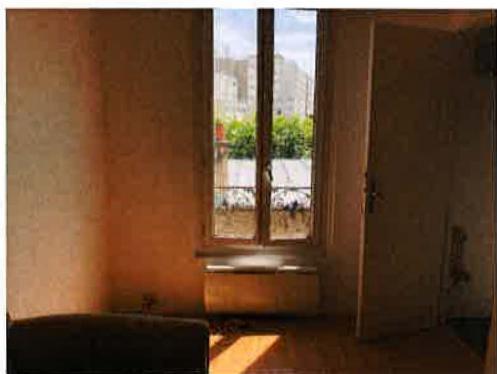
CHAMBRE :

Sol : le sol est recouvert de parquet en état d'usage.

Murs : les murs sont recouverts de peinture en état d'usage.

Plafond : le plafond est recouvert de dalles de polystyrènes en état d'usage.

Fenêtre : présence d'une fenêtre double vantaux en PVC double vitrage en état d'usage avec garde-corps métallique en état d'usage.
