PROCES-VERBAL DE DESCRIPTION

Certifie me transporter ce jour sis 86 Avenue Anatole France 93600 AULNAY SOUS BOS cadastré section AL n° 63.

Le bien étudié est une maison à usage d'habitation datant de 1933 et agrandie en 1978.

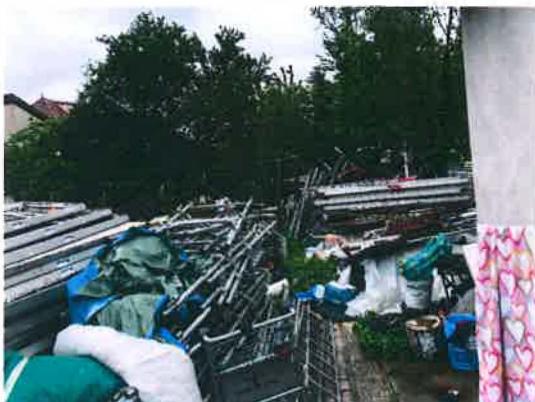
Les lieux sont entretenus. Les parties extérieures et le garage sont encombrés de matériel professionnel relatif à l'activité de chantier de . Le garage du fait de son encombrement est inaccessible.

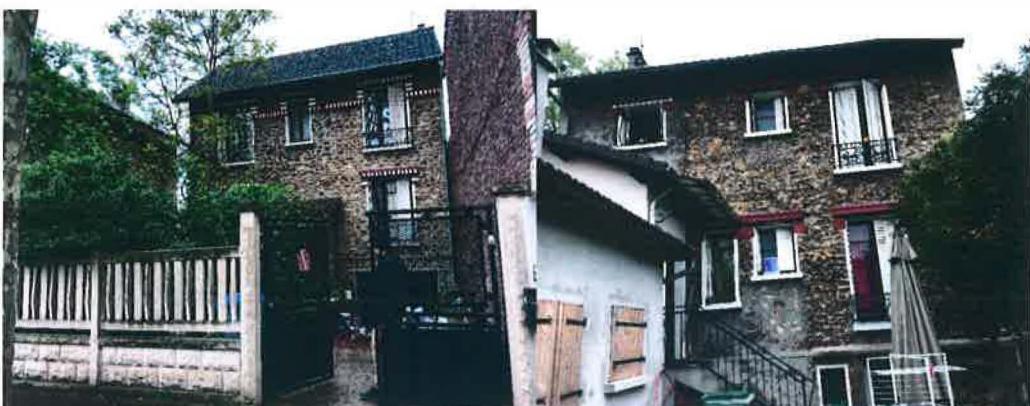
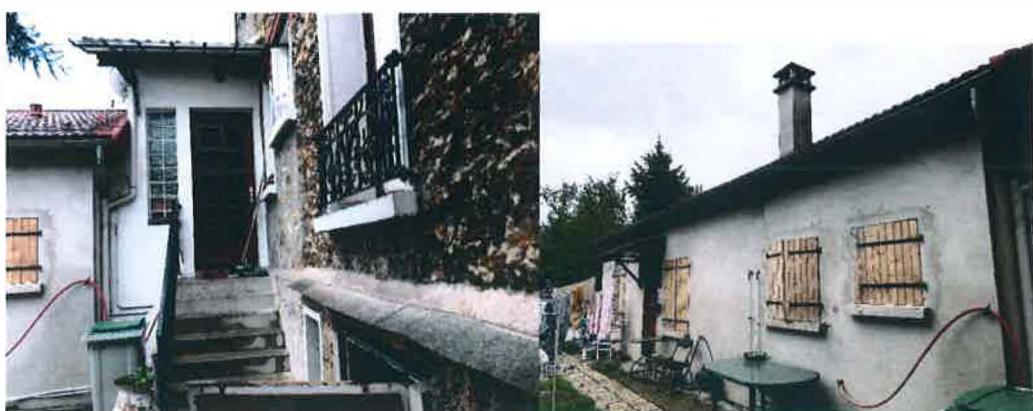
En partie arrière il y a une terrasse composée de dalles de ciment en état d'usage.

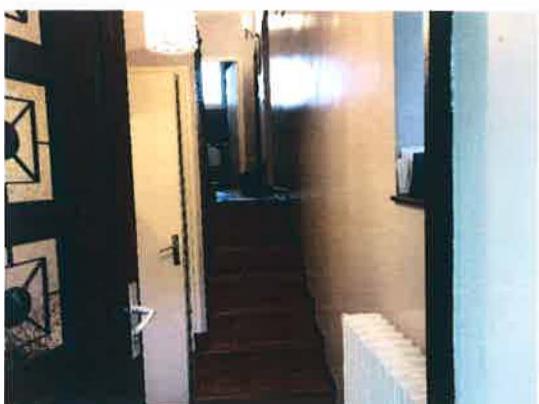
HALL BAS DU REZ-DE-CHAUSSEE :

L'entrée se réalise par une porte en bois partie centrale vitrée en bon état.

Sol : le sol est recouvert de carrelage en état d'usage.

Murs : les murs sont recouverts de peinture en état d'usage . présente ce de 12 pavés de verre côté mur face droite.

Plafond : le plafond est recouvert de peinture en état d'usage.

Généralités : présence d'un radiateur en état d'usage.

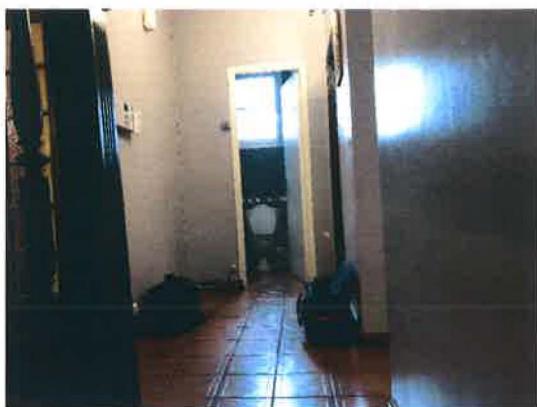
HALL HAUT DU REZ-DE-CHAUSSEE SURELEVE :

Sol : le sol est recouvert de carrelage en état d'usage.

Murs : les murs sont recouverts de peinture en état d'usage. présence de 12 pavés de verre côté mur face droite.

Plafond : le plafond est recouvert de peinture en état d'usage.

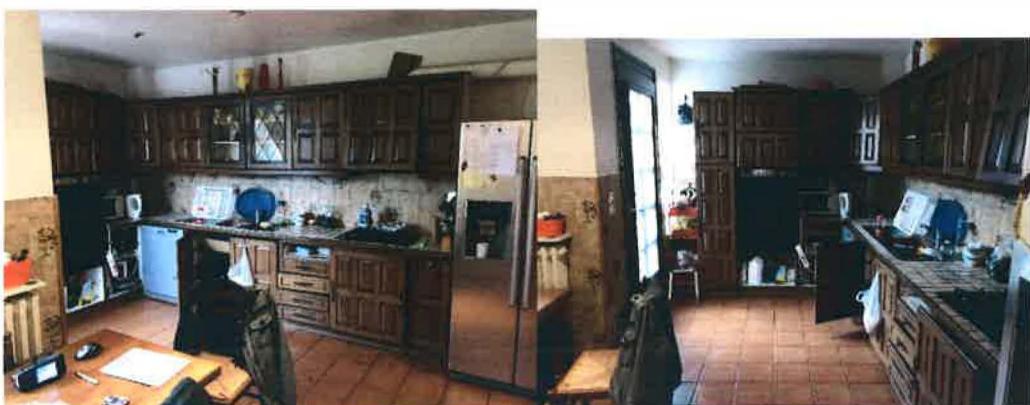
CUISINE :

La cuisine est équipée de meubles bas et hauts en bois en état d'usage avec plan de travail carrelé, évier double en état d'usage et hotte aspirante.

Sol : le sol est recouvert de carrelage en état d'usage.

Murs : les murs sont recouverts de faience murale sur la mi-hauteur en état d'usage et de peinture en état d'usage en continuité.

Plafond : le plafond est recouvert de peinture en état d'usage avec spots encastrés.

Fenêtre : présence d'une fenêtre simple vantail ouvrante en bois double vitrage en état d'usage avec persiennes métalliques en état d'usage.

Présence de 8X2 pavés de verre en état d'usage.

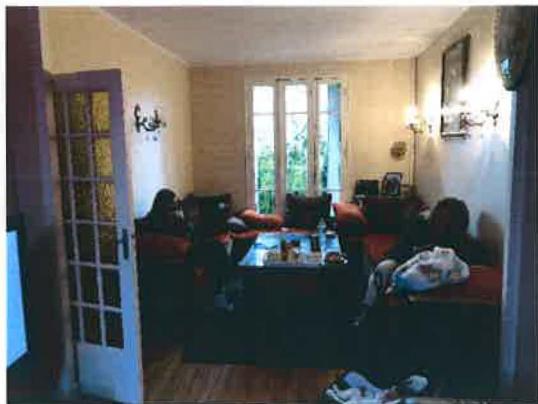
SALON :

Sol : le sol est recouvert de parquet en état d'usage.

Murs : les murs sont recouverts de peinture en état d'usage.

Plafond : le plafond est recouvert de peinture en état d'usage.

Fenêtre : présence sur rue d'une fenêtre double vantail ouvrante en bois simple vitrage et en continuité d'une fenêtre simple vantail ouvrante simple vitrage, l'ensemble en état d'usage avec volets persiennes métalliques en état d'usage et garde-corps métallique en état d'usage.

Présence sur jardin arrière d'une fenêtre en bois double vantail ouvrante simple vitrage en état d'usage avec persiennes métalliques en état d'usage et garde-corps métallique en état d'usage.

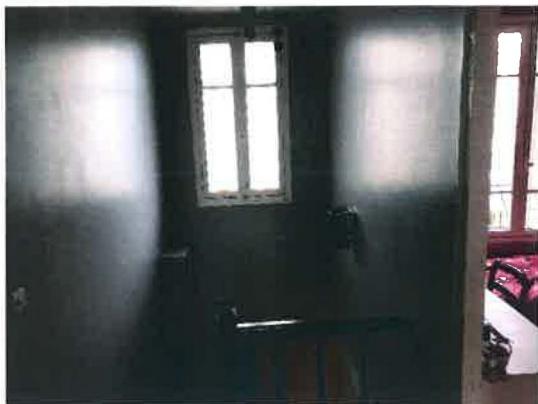
PALIER :

Sol : le sol est recouvert de parquet en état d'usage.

Murs : les murs sont recouverts de peinture en état d'usage.
Présence d'un placard en bois avec portes en bois en état d'usage.

Plafond : le plafond est recouvert de peinture en état d'usage.

Fenêtre : présence d'une fenêtre ouvrante double vantaux en bois vitrage simple en état d'usage.

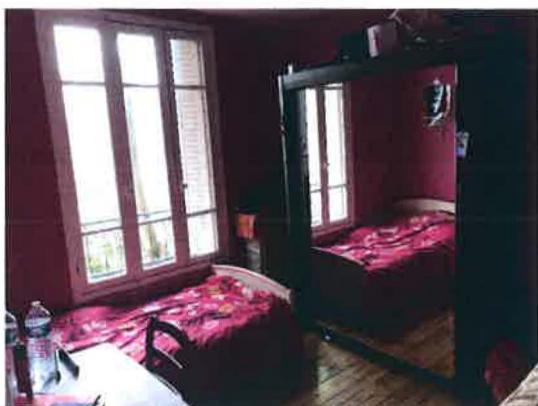
CHAMBRE GAUCHE SUR RUE :

Sol : le sol est recouvert de parquet en état d'usage

Murs : les murs sont recouverts de peinture en état d'usage.

Plafond : le plafond est recouvert de peinture en état d'usage.

Fenêtre : présence d'une fenêtre ouvrante simple vantail en bois simple vitrage et en continuité d'une fenêtre ouvrante double vantaux en bois simple vitrage avec persiennes métalliques et garde-corps métallique

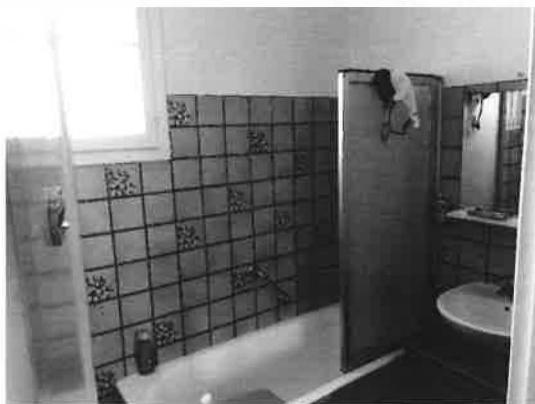
SALLE DE BAINS :

Sol : le sol est recouvert de carrelage en état d'usage.

Murs : les murs sont recouverts de faience en état d'usage sur la mi-hauteur et de peinture en état d'usage sur la continuité.

Plafond : le plafond est recouvert de peinture en état d'usage.

Fenêtre : présence d'une fenêtre ouvrante simple vantail vitrage simple en état d'usage avec présence d'un garde-corps métallique en état d'usage.

Généralités : présence d'un bidet en état d'usage, d'un W.C en état d'usage, d'une baignoire en état d'usage et d'un radiateur en état d'usage.

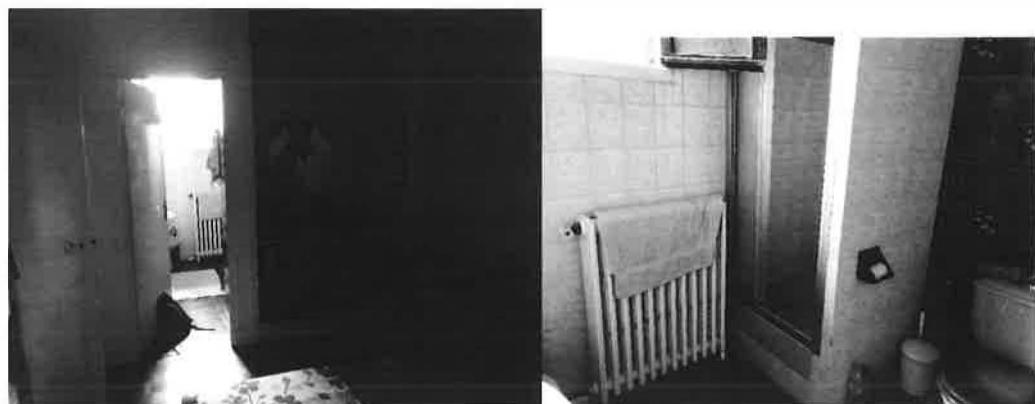
SALLE DE BAINS :

Sol : le sol est recouvert de carrelage en état d'usage.

Murs : les murs sont recouverts de faience en état d'usage sur la mi-hauteur et de peinture en état d'usage sur la continuité.

Plafond : le plafond est recouvert de peinture en état d'usage.

Fenêtre : présence d'une fenêtre ouvrante double vantaux vitrage simple en état d'usage avec persiennes métalliques en état d'usage et grille de sécurité métallique en état d'usage.

Généralités : présence d'un bidet en état d'usage, d'un **W.C** en état d'usage, d'une douche en état d'usage et de deux radiateurs en état d'usage.

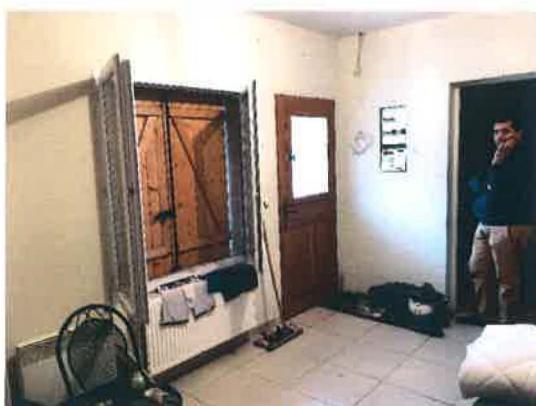
PREMIERE PIECE DIRECTEMENT SUR ENTREE :

Sol : le sol est recouvert de carrelage en état d'usage.

Murs : les murs sont recouverts de peinture en état d'usage.

Plafond : le plafond est recouvert de peinture en état d'usage.

Fenêtre : présence d'une fenêtre en PVC ouvrante double vantaux double vitrage en état d'usage avec volets battants en bois en état d'usage.

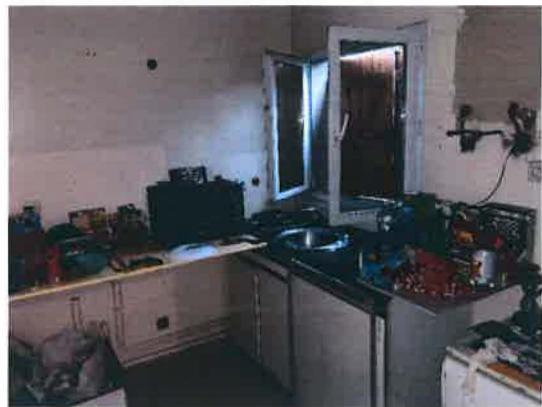
CUISINE :

Sol : le sol est recouvert de carrelage en état d'usage.

Murs : les murs sont recouverts de peinture en état d'usage.

Plafond : le plafond est recouvert de peinture en état d'usage.

Fenêtre : présence d'une fenêtre en PVC ouvrante double vantaux double vitrage en état d'usage avec volets battants en bois en état d'usage.

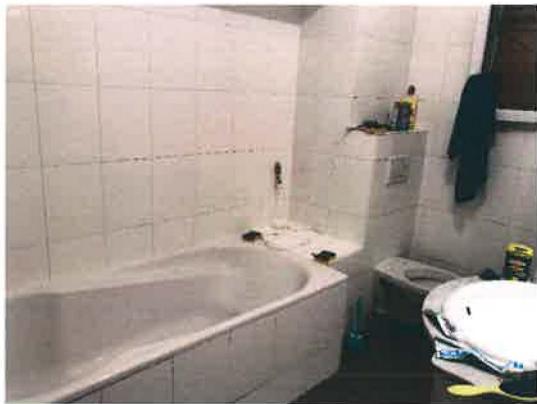
SALLE DE BAINS :

Sol : le sol est recouvert de carrelage en état d'usage.

Murs : les murs sont recouverts de faience en état d'usage sur la mi-hauteur et de peinture en état d'usage sur la continuité.

Plafond : le plafond est recouvert de peinture en état d'usage.

Fenêtre : présence d'une fenêtre ouvrante en PVC simple vantail double vitrage en état d'usage avec un volet battant en bois en état d'usage.

Généralités : présence d'un W.C suspendu en état d'usage, d'une baignoire en état d'usage, d'un radiateur en état d'usage et d'un radiateur sèche-serviette en état d'usage.
