Dossier n° 259414

PROCES-VERBAL DESCRIPTIF

L'AN DEUX MILLE DIX-HUIT ET LE DEUX MAI

Qu'en vertu d'un acte dressé par Maître MAILLOT, notaire à AULNAY SOUS BOIS, en date du 20 septembre 2012 contenant vente prêt par la BRED, Banque Populaire et habilitation hypothécaire, il a été fait commandement à Monsieur Madame , propriétaires dans un ensemble immobilier sis à AULNAY SOUS BOIS 93, 147 avenue de Nonneville.

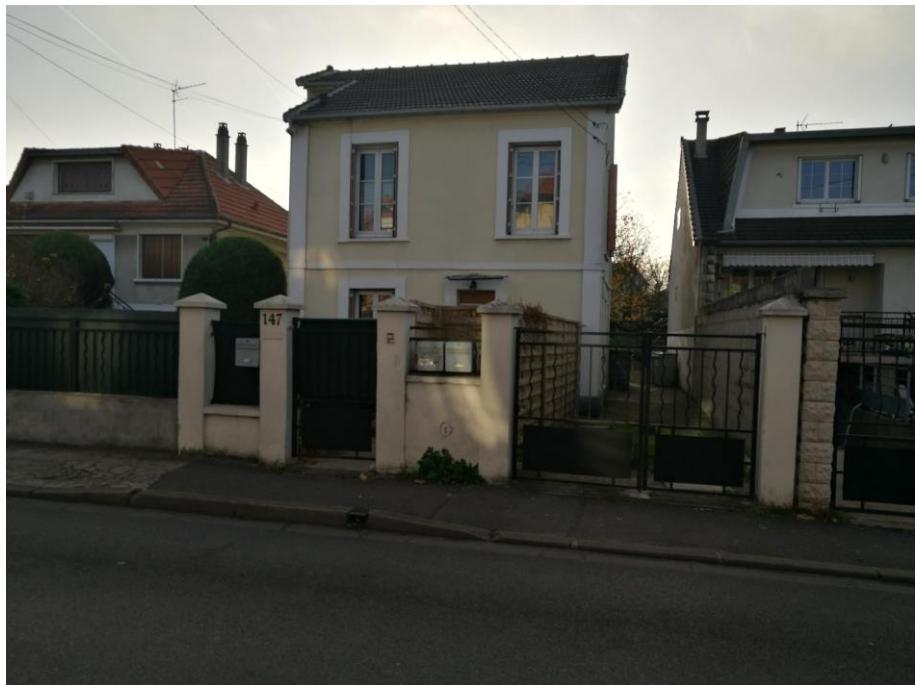
En haut de l'escalier extérieur, une porte avec vitre en son milieu et barreaudée.

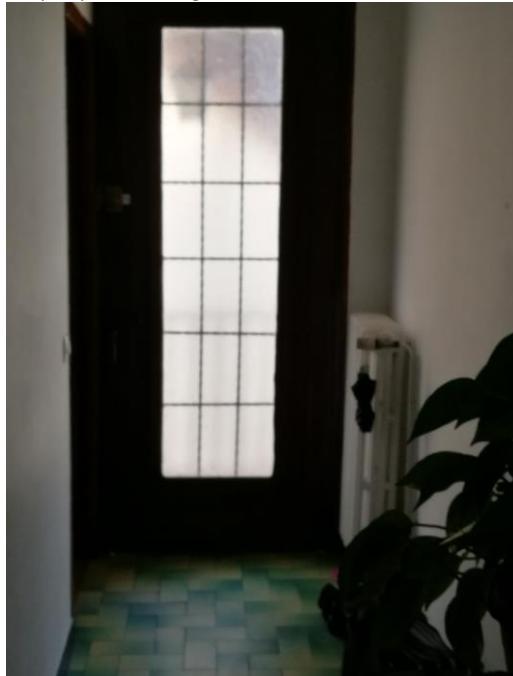
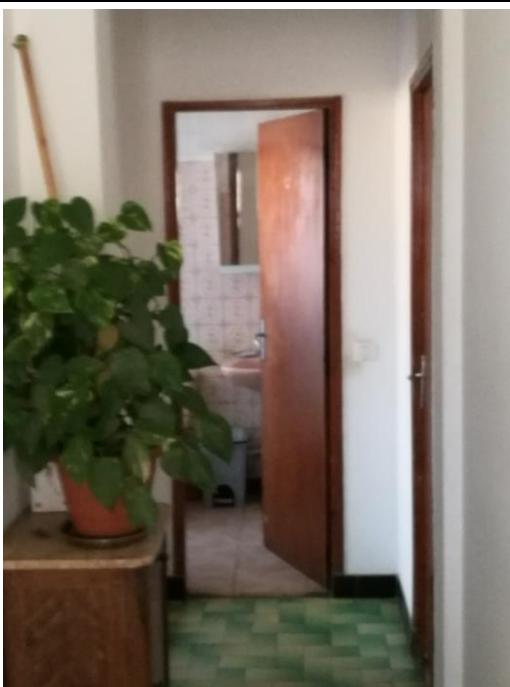
L'entrée :

La peinture du plafond est à l'état d'usage.

La toile enduite peinte est à l'état d'usage.

Les plinthes sont carrelées.

Un parquet carrelage de couleur verte

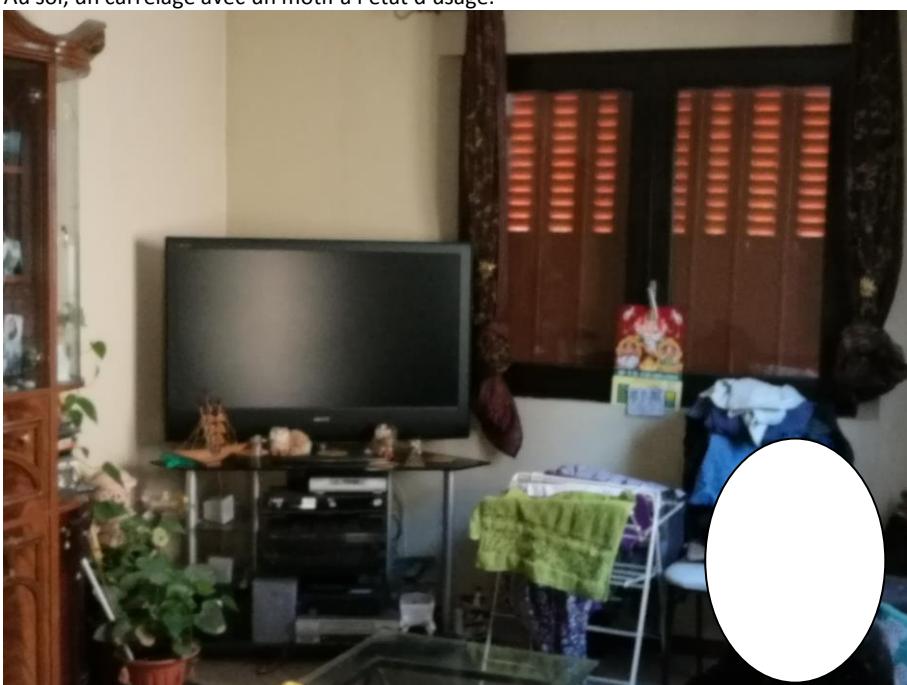
1^{ère} pièce droite :

Le châssis de la porte est en bois peint verni. Accès par une porte.

La peinture du plafond est à l'état d'usage.

Le papier peint mural est légèrement usagé.

Un premier châssis vitré PVC blanc à double battant est en état de fonctionnement agrémenté de volet métallique en état de fonctionnement.

Un deuxième châssis vitré PVC marron à double battant est en état de fonctionnement agrémenté de volet métallique en état de fonctionnement.

Au sol, un carrelage avec un motif à l'état d'usage.

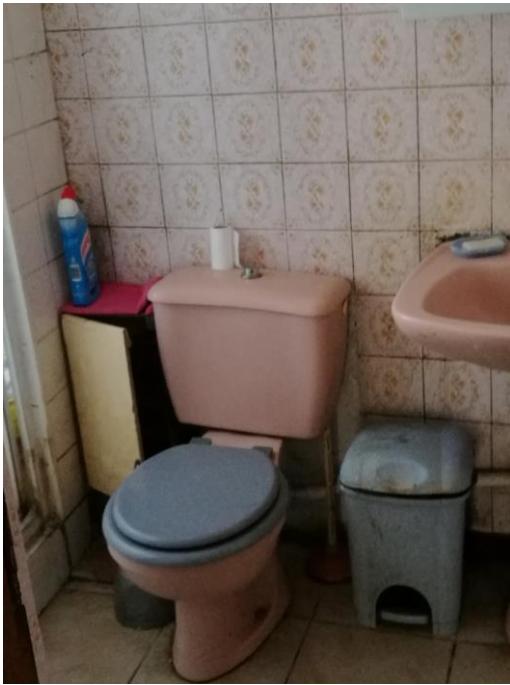
Les sanitaires :

La peinture du plafond et des murs est hors d'état d'usage.

Une douche est hors d'état d'usage.

Un châssis vitré à double battant, double vitrage flouté en PVC.

Un WC avec réservoir à effet d'eau.

Un lavabo sur colonne surmonté d'un robinet mitigeur

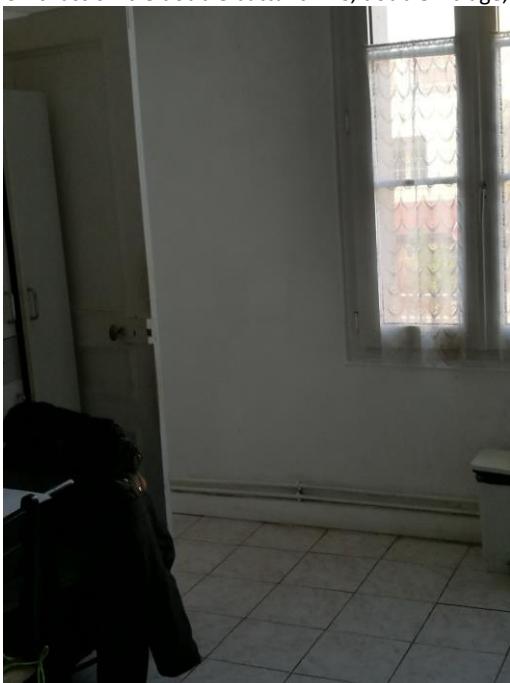
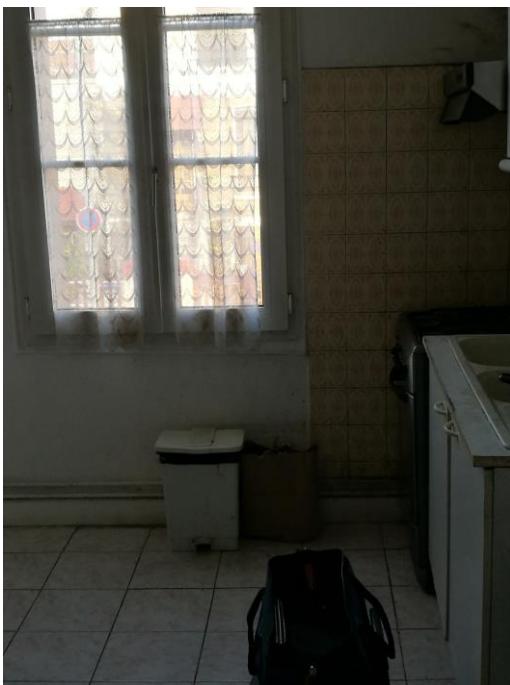
Accès à la cuisine :

Une porte avec petits carreaux.

La peinture du plafond et des murs présente quelques traces avec une partie carrelée, notamment au-dessus de l'évier double bac surmonté d'un robinet mitigeur.

Un carrelage au sol.

Une chaudière de marque SAUNIER DUVAL.

Un châssis vitré double battant PVC, double vitrage, agrémenté de volet.

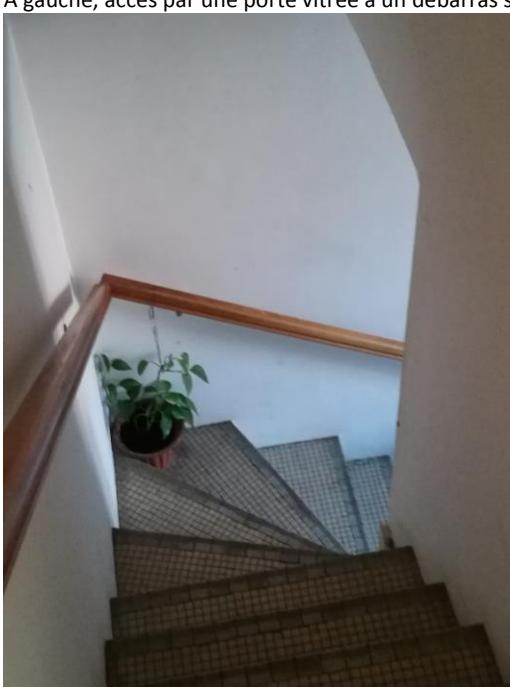
Accès à l'étage par un escalier en carrelage et une rampe en bois.

Dans la cage d'escalier, présence de toile enduite peinte à l'état d'usage.

À gauche, accès par une porte vitrée à un débarras sous les combles.

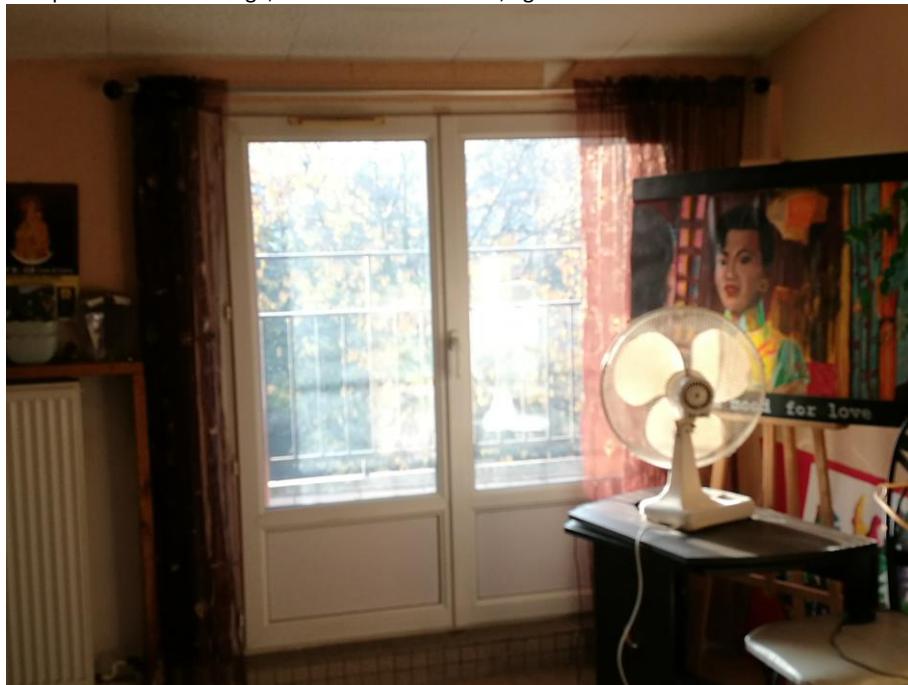
Sur la gauche en haut de l'escalier, accès par une porte vitrée à une chambre :

Dalles de faux plafond.

Papier peint mural.

Carrelage au sol.

Une porte à double vitrage, double battant en PVC, agrémentée de volet.

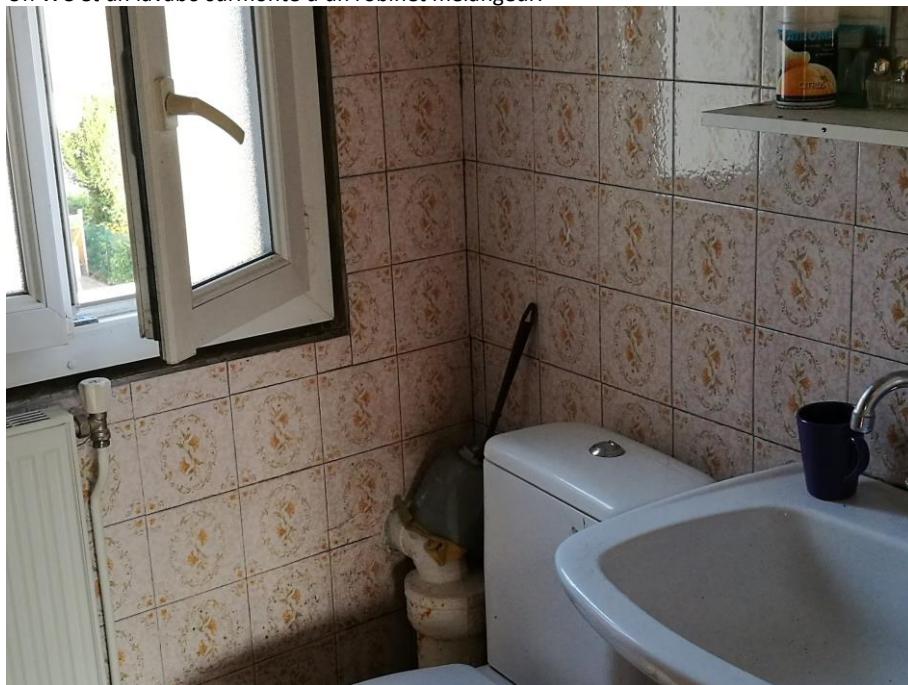
Un WC :

Dalles de faux plafond.

La toile enduite est en mauvais état.

Carrelage sur les murs et carrelage au sol qui présente quelques impacts.

Un châssis vitré à double battant, vitrage flouté.

Un WC et un lavabo surmonté d'un robinet mélangeur.

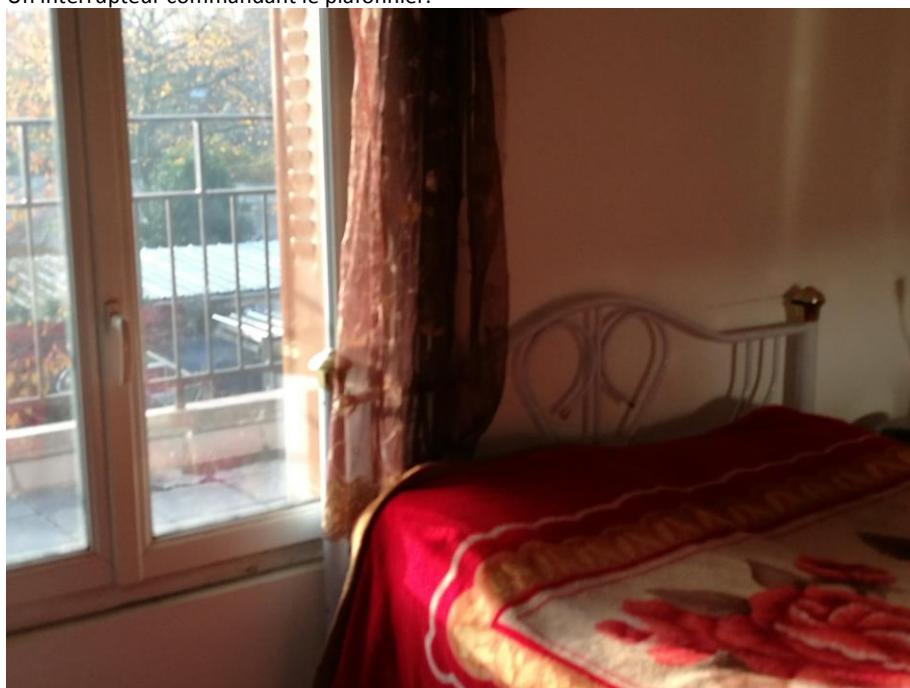
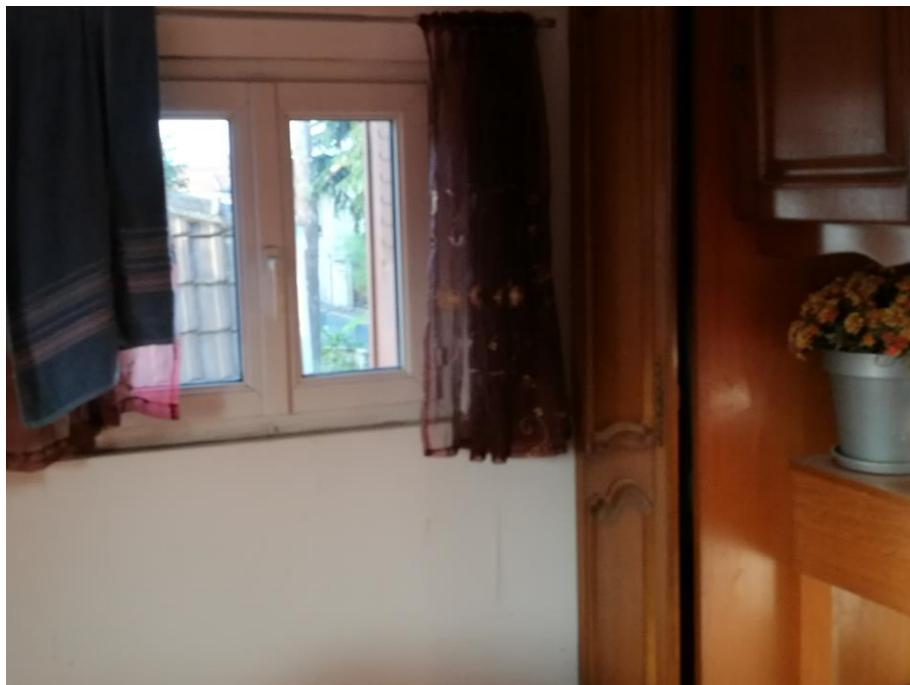
Accès direct à une chambre par une porte vitrée :

Dalles de faux plafond.

Toile enduite sur les murs.

Au sol, un parquet flottant.

Présence de deux châssis vitrés, double battant, double vitrage, dont l'un donnant sur un balcon, agrémentés tous les deux d'un volet roulant.

Un interrupteur commandant le plafonnier.

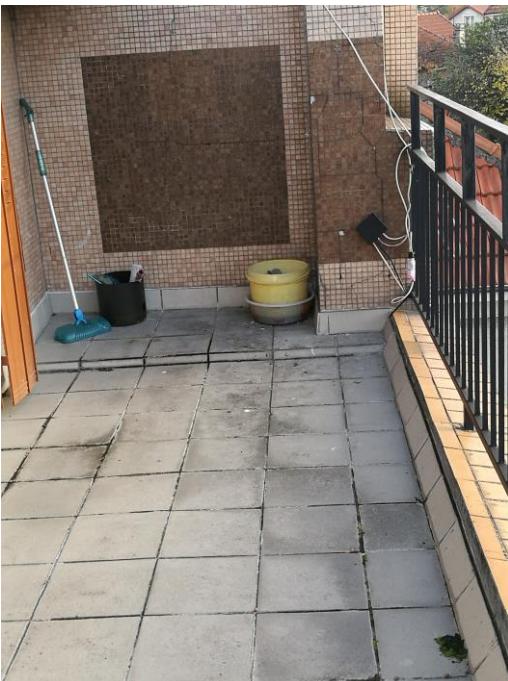
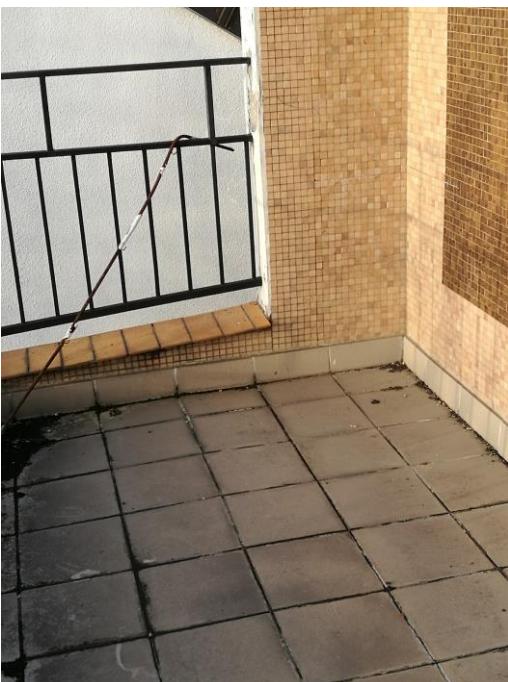
Un balcon :

Carrelage et garde-corps.

Façade entièrement carrelée.
