## **PROCES-VERBAL DE DESCRIPTION**

**L'AN DEUX MILLE DIX NEUF**  
**ET LE DIX NEUF SEPTEMBRE**

Certifie m'etre transporté ce jour à 11 heures 00 , sis 2 rue des lilas 93600 AULNAY SOUS BOIS 11éme étage porte B lot 20.628 cadastré section DM 70/71/73/74 et DN 93/98/100/101/103/104/105 et 106 ,

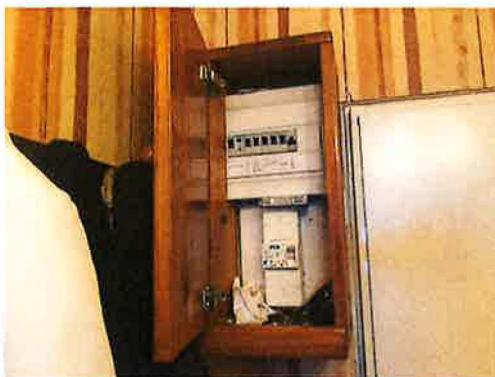
Le diagnostiqueur me déclare que l'électricité est en état d'usage avec des anomalies au niveau de certaines prises électriques à revoir. Le tableau électrique semble en bon état même si il n'est pas possible de le démonter car pris dans un coffret.

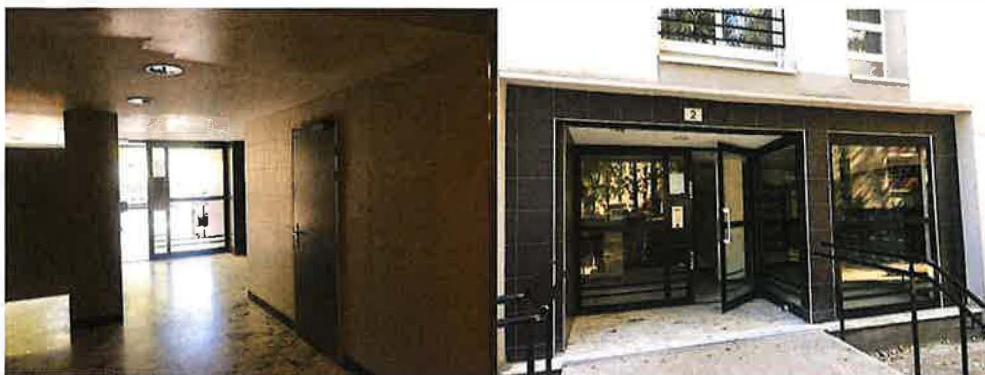
### **HALL DU REZ-DE-CHAUSSEE :**

Sol : le sol est recouvert de carrelage en état d'usage.

Murs : les murs sont recouverts de faience en état d'usage.

Plafond : le faux plafond est recouvert de peinture en état d'usage.

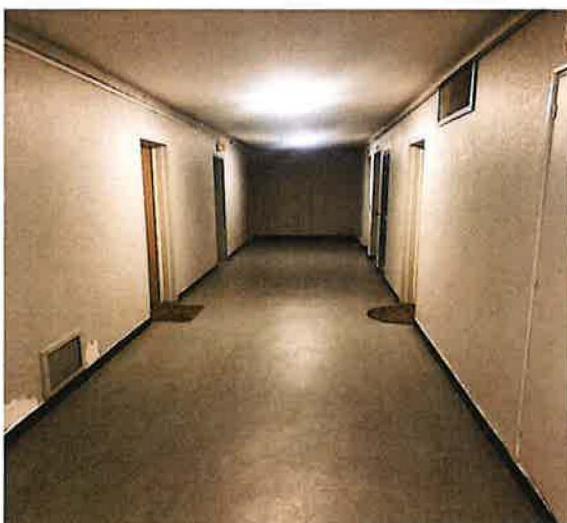
#### **ETAGES :**

Sol : le sol est recouvert de linoléum en état d'usage.

Murs : les murs sont recouverts de peinture type crépi en état d'usage.

Plafond : le plafond est recouvert de peinture type crépi en état d'usage.

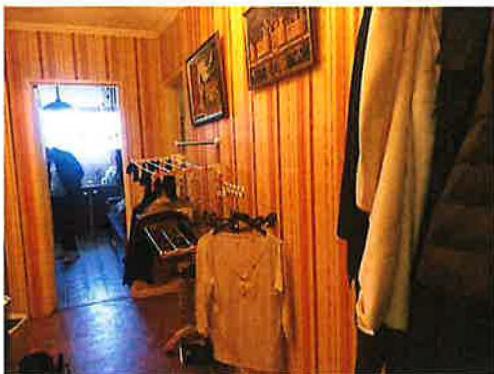
#### **HALL :**

Sol : le sol est recouvert de parquet petites lattes carrées en bois en état d'usage.

Murs : les murs sont recouverts de papier peint en état d'usage.

Plafond : le plafond est recouvert de peinture en état d'usage.

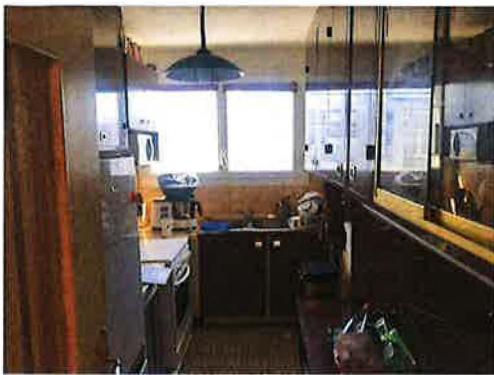
### CUISINE :

La cuisine est équipée de meubles bas et hauts en bois en état d'usage avec évier double inox en état d'usage.

Murs : les murs sont recouverts de toile de verre peinte en état d'usage avec crédence recouverte de faience murale en état d'usage.

Plafond : le plafond est recouvert de peinture en état médiocre.

Fenêtre : présence d'une fenêtre double vantaux ouvrante en PVC double vitrage d'aspect récent en état d'usage.

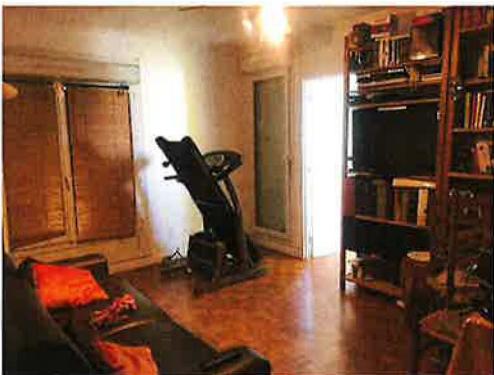
### **SALON :**

Sol : le sol est recouvert de parquet petites lattes carrées en état d'usage.

Murs : les murs sont recouverts de peinture en état d'usage.

Plafond : le plafond est recouvert de peinture en état d'usage.

Fenêtre : présence d'une fenêtre double vantaux ouvrante en PVC double vitrage d'aspect récent et volets roulants mécaniques en PVC en état d'usage et garde-corps métallique.

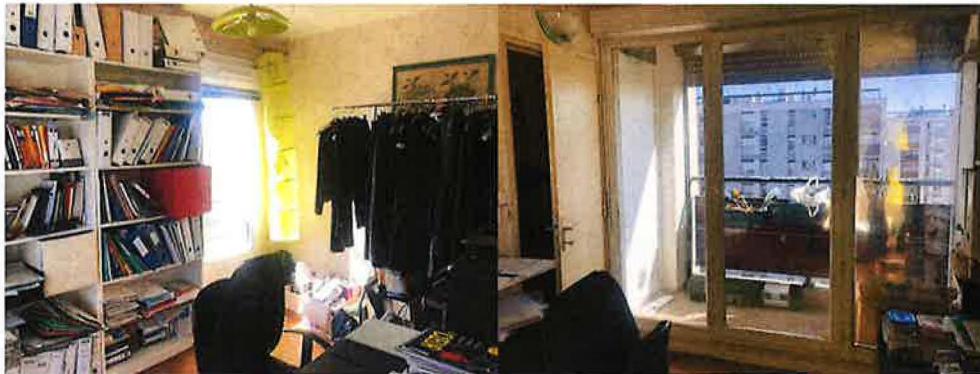
### **CHAMBRE SUR SALON :**

Sol : le sol est recouvert de parquet petites lattes carrées en état d'usage.

Murs : les murs sont recouverts de papiers peints en état d'usage.

Plafond : le plafond est recouvert de peinture en état d'usage.

Fenêtre : présence d'une porte-fenêtre simple vantail ouvrante en PVC double vitrage en état d'usage d'aspect récent entourée de deux baies fixes en PVC double vitrage en état d'usage , l'ensemble avec volets roulants PVC mécaniques en état d'usage.

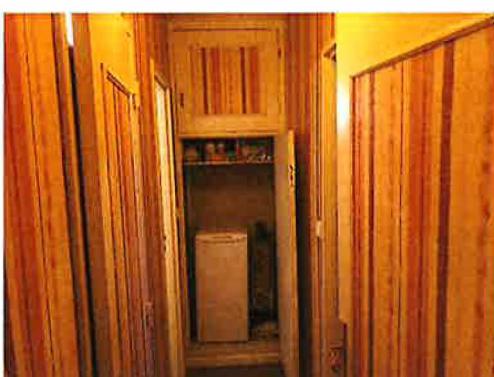
#### **COULOIR PARTIE GAUCHE :**

Sol : le sol est recouvert de parquet petites lattes carrées en bois en état d'usage.

Murs : les murs sont recouverts de papier peint en état d'usage.

Plafond : le plafond est recouvert de peinture en état d'usage.

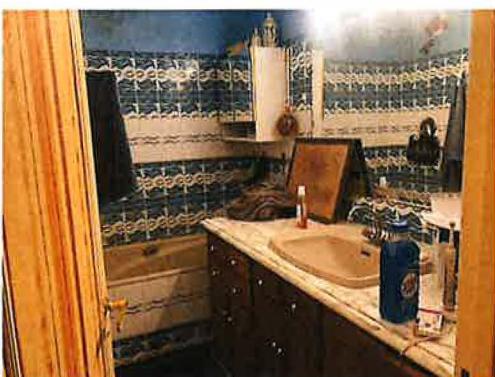
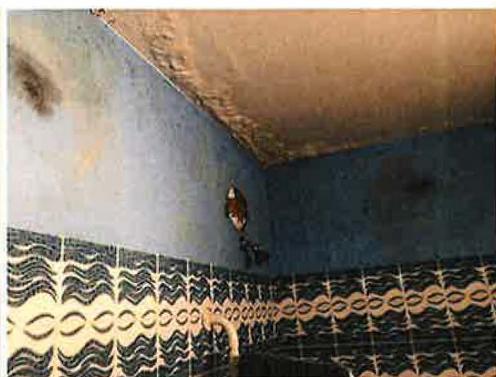
### **SALLE DE BAINS :**

Murs : les murs sont recouverts de faience mi-hauteur en état d'usage et de peinture en continuité en très mauvais état écaillée et cloquée en de multiples endroits en suite d'un dégât des eaux manifeste.

Plafond : le plafond est recouvert de peinture en très mauvais état écaillée et cloquée en de multiples endroits.

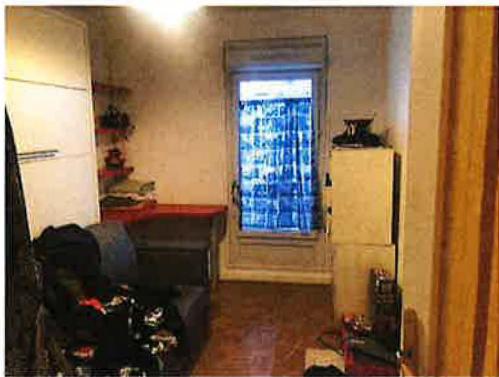
### **CHAMBRE :**

Sol : le sol est recouvert de parquet petites lattes carrées en état d'usage.

Murs : les murs sont recouverts de peinture en état d'usage.

Plafond : le plafond est recouvert de peinture en état d'usage.

Fenêtre : présence d'une fenêtre simple vantail ouvrante en PVC double vitrage en état d'usage avec volets roulants mécaniques en PVC en état d'usage et garde-corps métallique en état d'usage.
