PROCES-VERBAL
DE
DESCRIPTION

Les jour, mois et an que dessus, je me suis transporté sur la commune de Grandpuits-Bailly-Carrois (Seine & Marne) au 12 rue de la Picardie / 19 route Nationale, Lieudit « La Haute Voie », parcelle cadastrée section 17 D n° 290 accompagné d'un géomètre du Cabinet Milot Delaplace, d'un serrurier de la société ATH et d'un équipage de Gendarmerie de la Brigade de Mormant afin d'élaborer le procès-verbal de description de l'immeuble saisi.

Il s'agit d'une maison d'habitation de plain-pied comprenant deux logements.

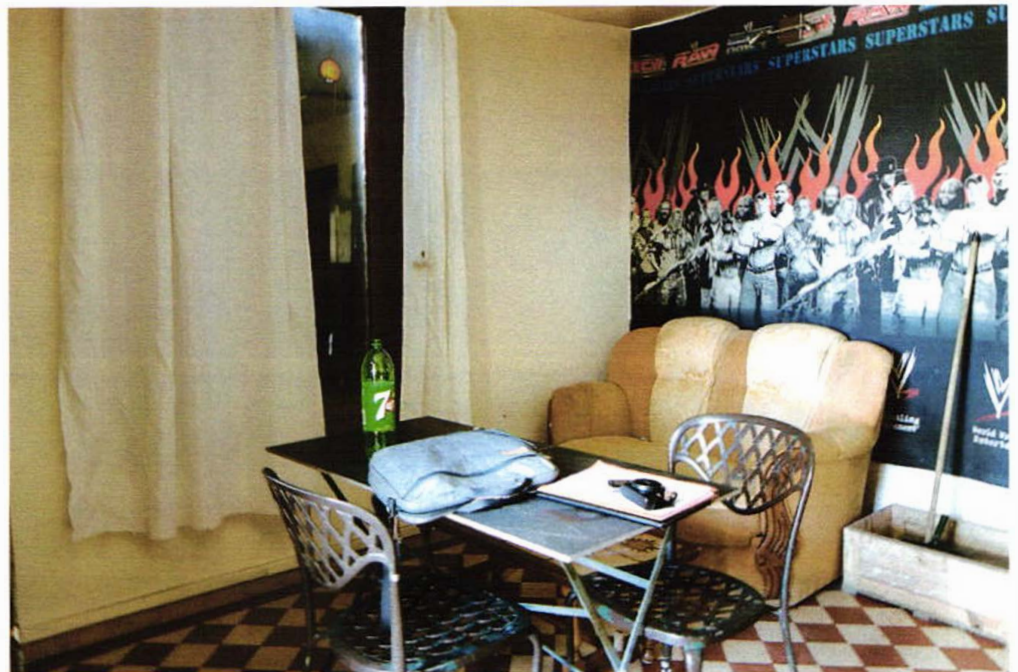
La pièce est éclairée par une fenêtre en bois, double vitrage à deux vantaux donnant sur le pignon gauche de la maison. Cette ouverture bénéficie de volets battants. Il est à noter que le masticage des vantaux est usagé.

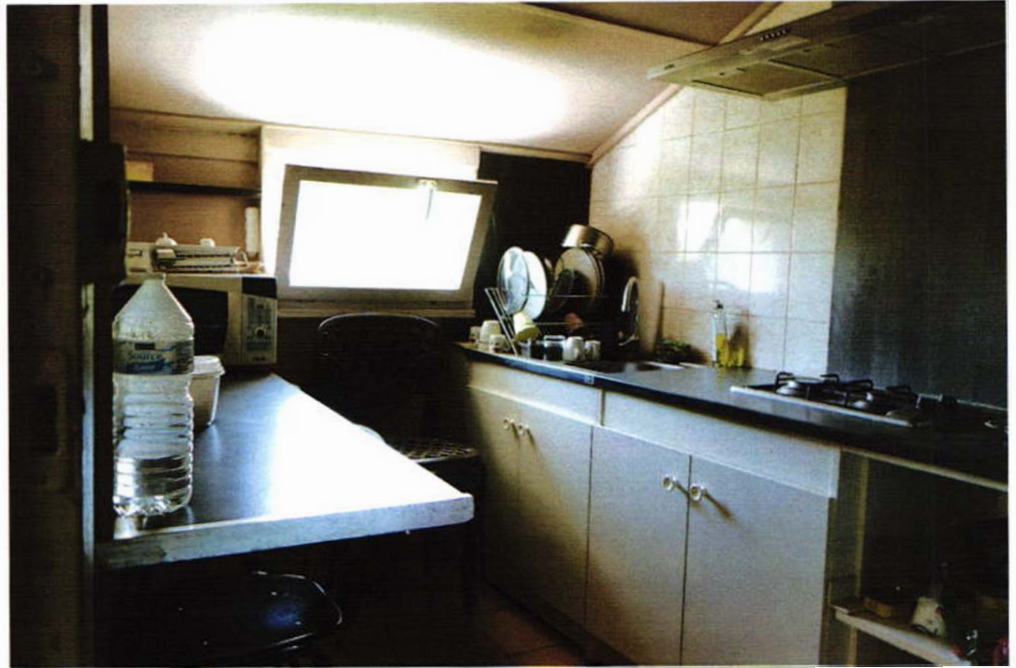
Cuisine

Sol :
Carrelage
Nota : présente quelques éclats.

Murs :
Carrelage au-dessus de l'évier et peinture
Nota : la peinture est usagée ; les carreaux de faïence sont en bon état d'usage ; les joints sont toutefois sensiblement encrassés.

Plafond sous pente :
Peinture
Nota : présente quelques traces de projections de graisse.

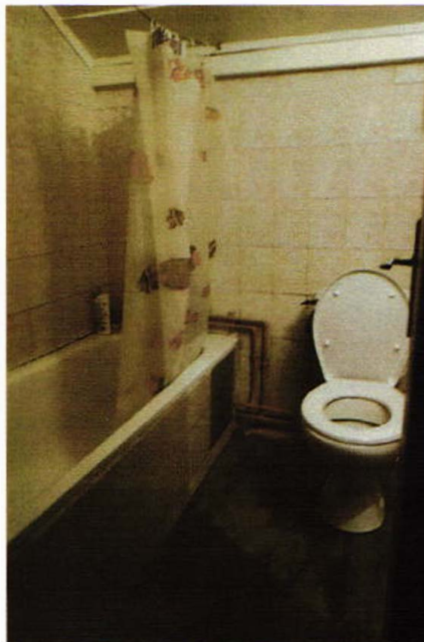
Salle de bains

Nota : je constate que les murs sont piqués de moisissure.

Nota : sensiblement usagée.

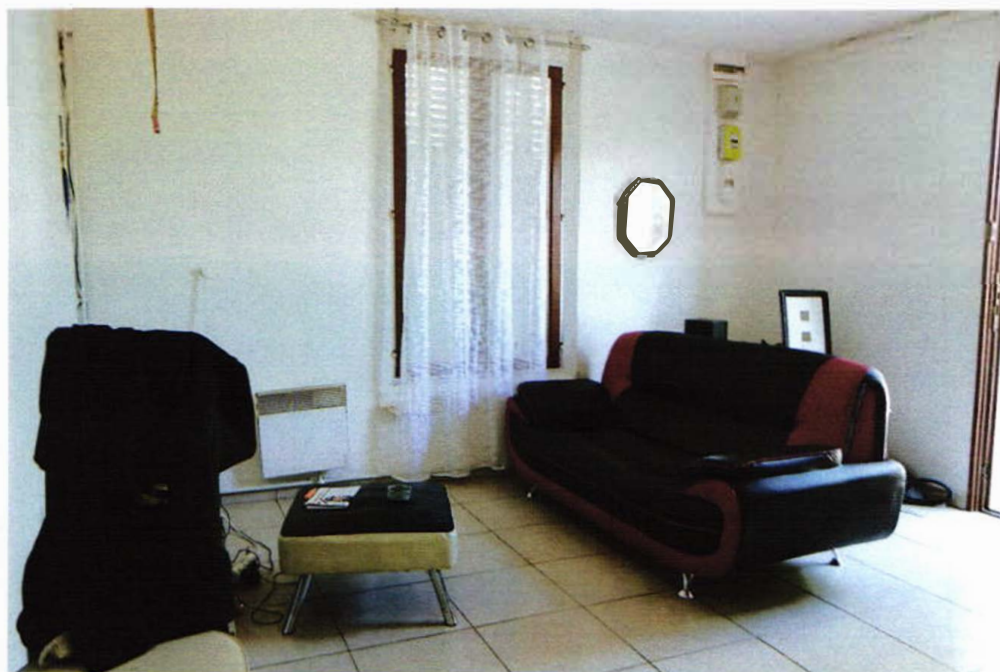
Pièce principale

Nota : sensiblement usagé ; présence de nombreux trous chevillés pratiqués au moyen de chevilles mollys.

Nota : usagée ; ne présente pas une teinte uniforme.

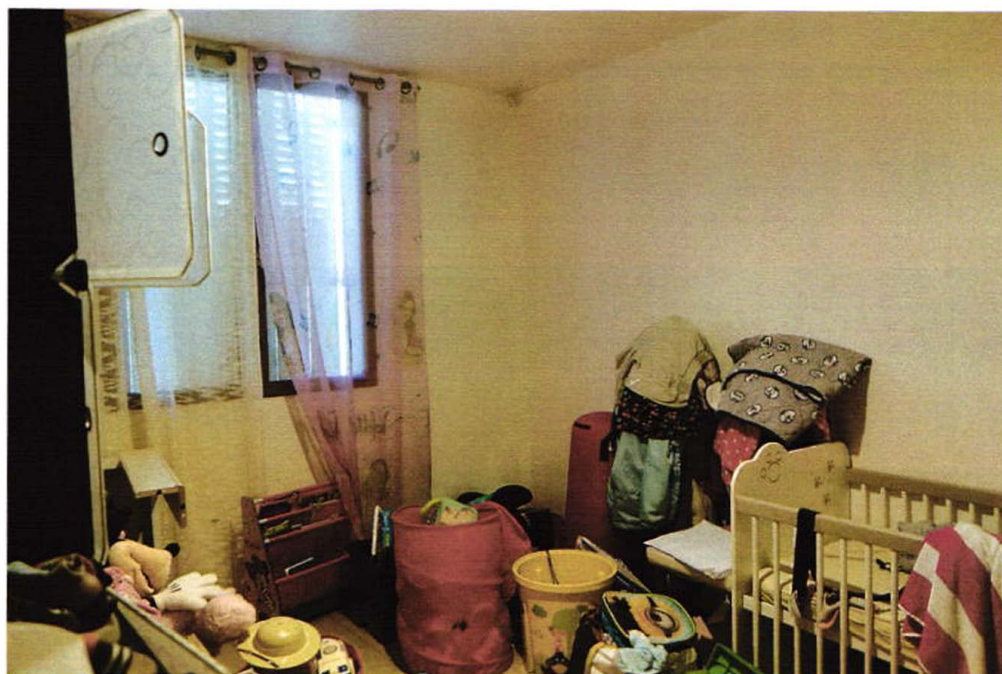
Chambre 2

Nota : existence d'une trace suivie d'une petite excavation au niveau du plafonnier.

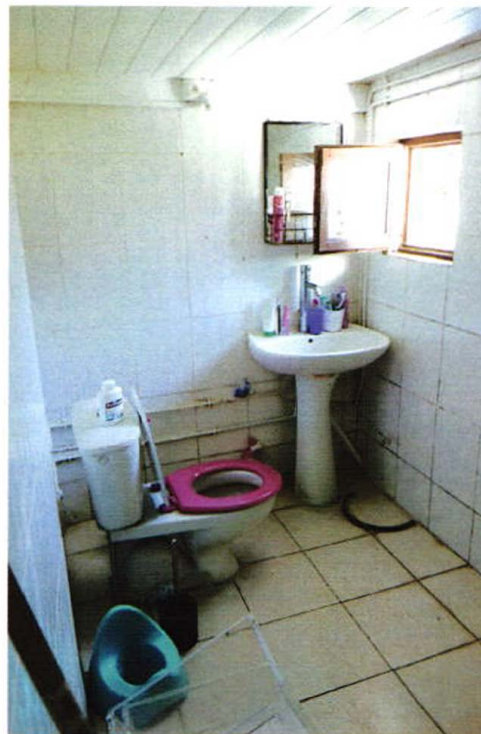
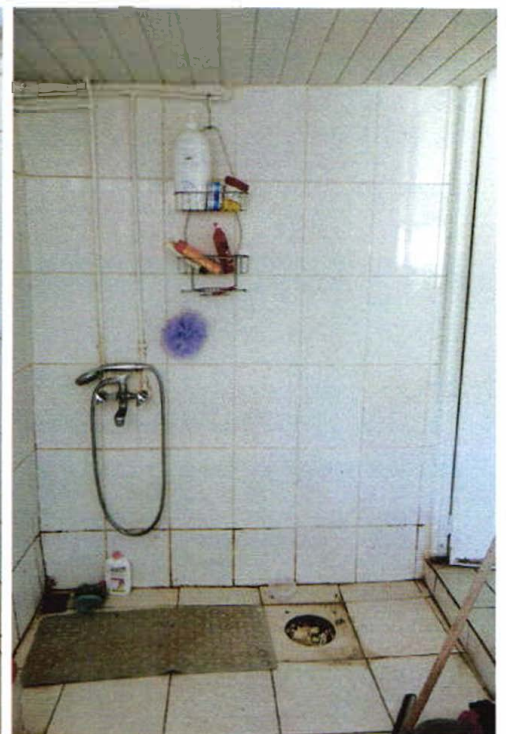
Salle d'eau

Nota : entartré tant en ce qui concerne les carreaux de faïence que les joints.

Nota : le mur contigu à la cuisine présente un plan convexe à

l'instar de celui donnant sur le pignon droit de la maison. Je fais des constatations analogues sur les carreaux situés à l'aplomb du sol au niveau du robinet de la douche. L'évacuation est effectuée au moyen d'un syphon pratiqué dans le sol à proximité du robinet.
