## **PROCES-VERBAL DE DESCRIPTION**

**L'AN DEUX MILLE VINGT  
ET LE VINGT TROIS DECEMBRE**

Certificat m'œuvre transporté ce jour à 09 heures 30 sis 33 rue de Vincennes 93100 MONTREUIL bâtiment A sur rue 3<sup>ème</sup> étage porte gauche ascenseur fond face cadastré section BM n° 165

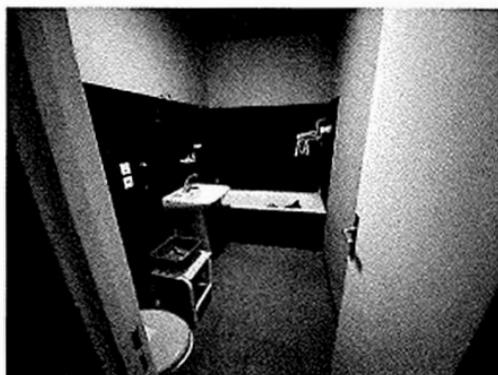
#### SALLE DE BAINS GAUCHE :

Sol : le sol est recouvert de dalles de linoléum en état d'usage.

Murs : les murs sont recouverts de papier peint en état d'usage et de faïence murale jusque mi-hauteur sur le mur gauche et face aux droits de la baignoire en état d'usage et de papier peint en continuité.

Plafond : le plafond est recouvert de papier peint en état d'usage.

Généralités : présence d'un w.c cuvette à l'anglaise complet en état d'usage, d'un lavabo en état d'usage, d'une baignoire avec tablier carrelé en état d'usage et d'un radiateur.

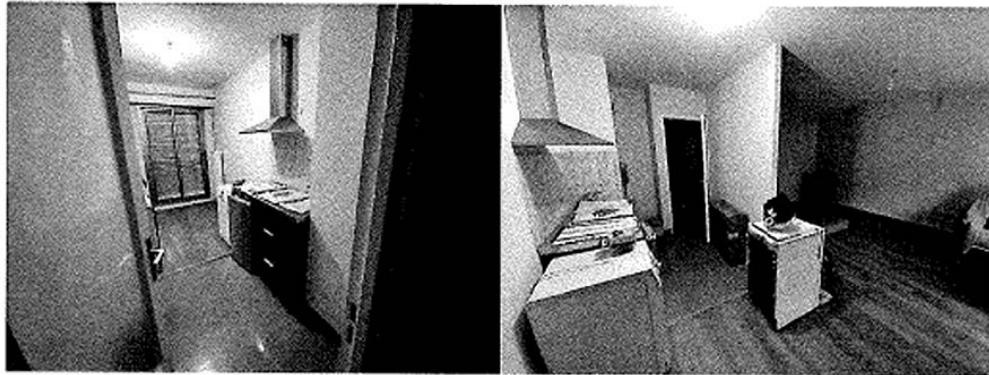
#### CUISINE :

L'accès se réalise par une porte en bois partie centrale vitrée en état d'usage. La cuisine est sommairement équipée d'un meuble bas en bois surmonté d'une table de travail en inox intégrant un évier un bac inox et une plaque de cuisson électrique deux feux et une hotte aspirante l'ensemble en état d'usage.

Sol : le sol est recouvert de dalles de linoléum en état d'usage.

Murs : les murs sont recouverts de papier peint en état d'usage avec crédence réalisée de faïence murale aux droits du meuble bas de cuisine en état d'usage.

Plafond : le plafond est recouvert de peinture en état d'usage.

Fenêtre : présence d'une baie coulissante double vantaux en aluminium double vitrage en état d'usage avec volets roulants mécaniques en aluminium et garde-corps ajouré en aluminium en état d'usage.

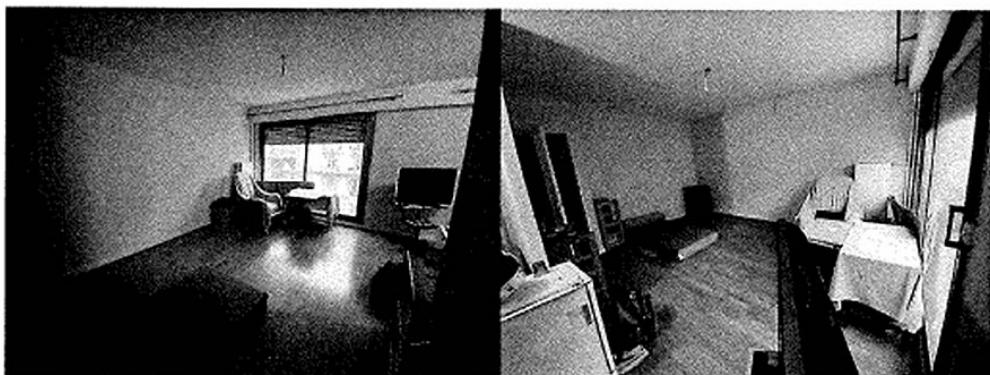
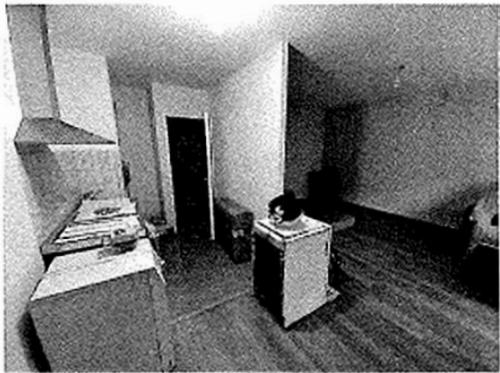
### **SALON :**

L'accès se réalise soit depuis la cuisine semi-ouverte soit par une porte en bois partie centrale vitrée en état d'usage depuis le hall.

Sol : le sol est recouvert de parquet en état d'usage.

Murs : les murs sont recouverts de papier peint en état d'usage.

Plafond : le plafond est recouvert de peinture en état d'usage.

Fenêtre : présence d'une baie coulissante double vantaux en aluminium double vitrage en état d'usage plus grande que dans la cuisine avec volets roulants électriques mécaniques en aluminium et garde-corps ajouré en aluminium en état d'usage.

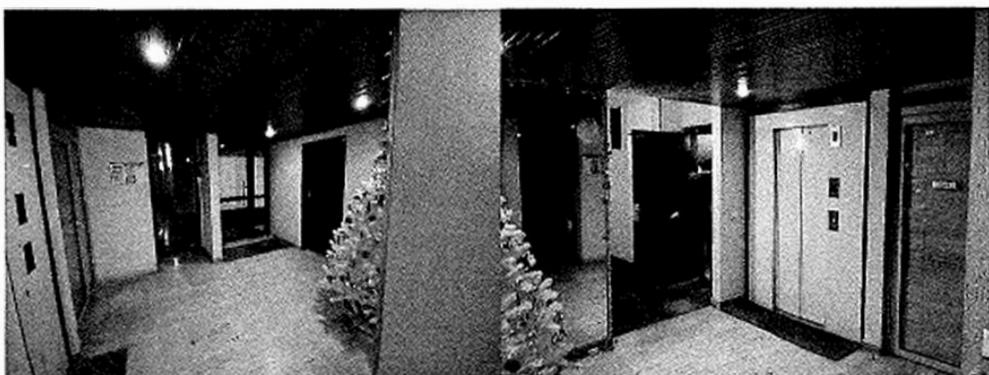
#### **Rez-de-chaussée :**

Sol : le sol est recouvert de carrelage en état d'usage.

Murs : les murs sont recouverts de papier peint et de peinture crépi en état d'usage.

Plafond : le plafond est recouvert de lambris en bois et de peinture en état d'usage.

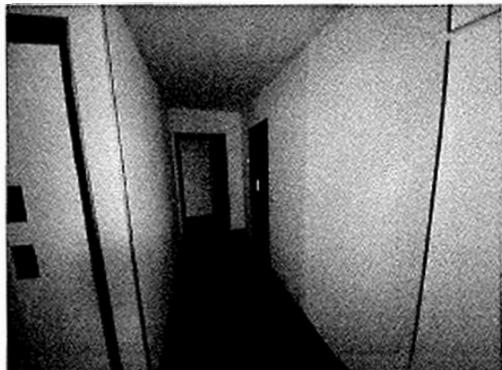
#### **3<sup>ème</sup> étage :**

Sol : le sol est recouvert de moquette en état d'usage.

Murs : les murs sont recouverts de papier peint en état d'usage.

Plafond : le plafond est recouvert de peinture écaillée en de multiples endroits en état d'usage.
