PROCES VERBAL DE DESCRIPTION

L'AN DEUX MILLE DIX-SEPT ET LE DIX-NEUF OCTOBRE
A 10 H 30

Me suis transportée ce jour au 4 bis, rue de la Concorde 93800 EPINAY-SUR-SEINE,

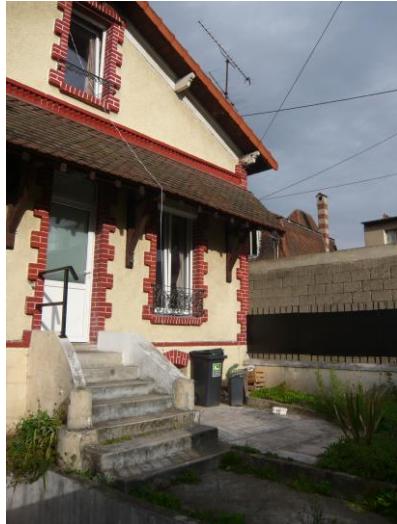
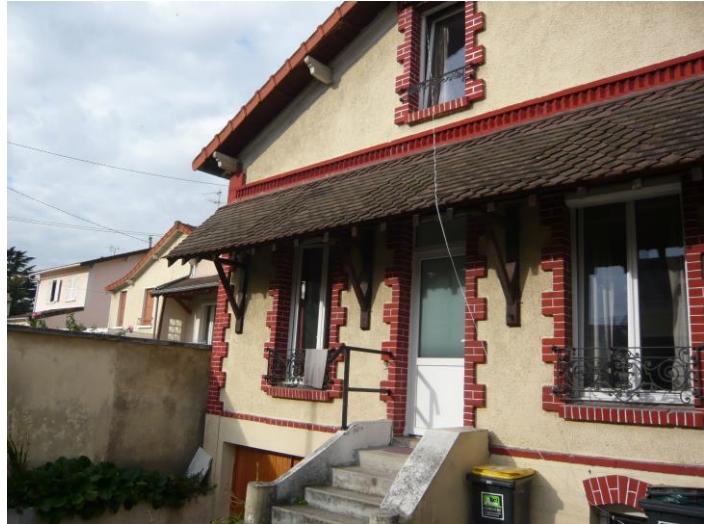
EXTERIEURS

J'accède au pavillon derrière une grille métallique permettant l'accès d'un véhicule au garage situé au sous-sol, ainsi qu'un portail métallique permettant le passage des piétons.

Derrière ces grilles, j'accède à l'avant du pavillon où, là étant, je constate la présence d'une terrasse composée de dalles de marbre en état d'usage et d'un jardin en friche.

La montée de six marches en béton brut me permet l'arrivée à la porte d'entrée principale. Cette porte, en PVC, est en bon état. Je note la présence également d'un garde-corps en fer forgé le long de ces escaliers.

La porte de garage est en bois, manuelle et en état d'usage.

L'extérieur de la maison est en bon état général. Je ne constate aucune fissure particulière sur la façade avant.

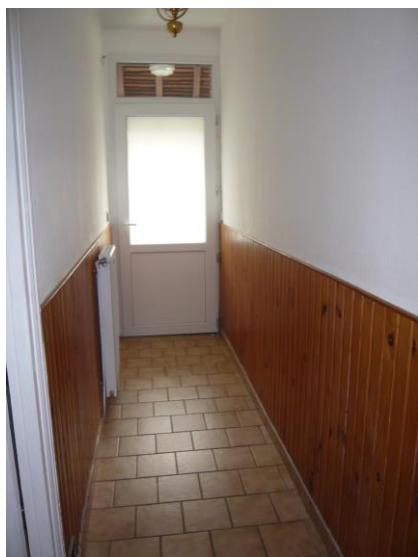
ENTREE – COULOIR

Après la porte d'entrée dont la poignée est branlante, j'accède directement au couloir de l'entrée. Au sol, je constate la présence de carrelage en état d'usage.

Les murs sont recouverts de toile de verre peinte et d'un lambris en contrebas, sur une hauteur d'environ 1,20 m, le tout en état d'usage.

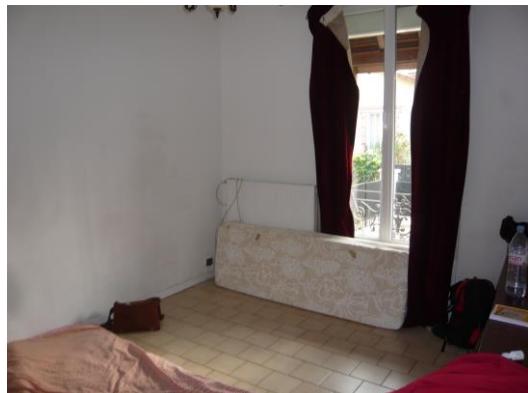
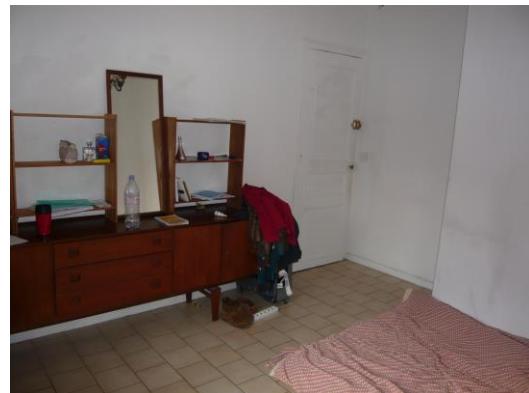
CHAMBRE 1 (PREMIERE PORTE SUR LA DROITE)

On y accède par une porte en bois en état d'usage, avec verrou.

Au sol, je constate la présence de carrelage en état d'usage.

Les murs sont recouverts de toile de verre peinte en état d'usage.

La pièce prend jour par une fenêtre en PVC blanc, double battant, double vitrage, qui s'ouvre et se ferme correctement. Cette fenêtre donne sur le jardinet et la terrasse précédemment décrits. A l'extérieur, je constate la présence de volets roulants électriques en PVC qui fonctionnent.

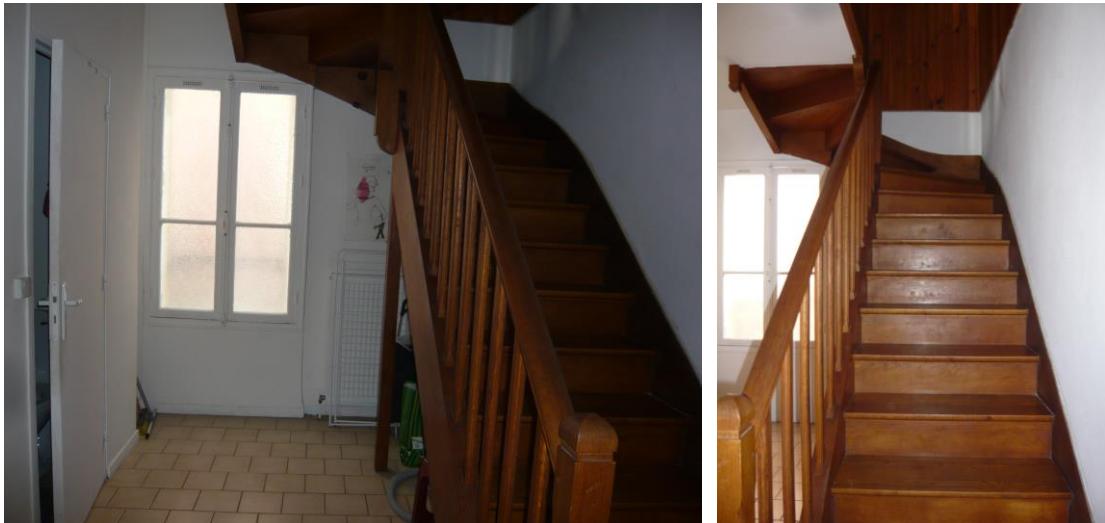
DEUXIEME PIECE SUR LA DROITE ACCUEILLANT LA MONTEE D'ESCALIER

Au sol, je constate la présence de carrelage en état d'usage.

Les murs sont recouverts de peinture en état d'usage.

Le plafond est recouvert d'une toile de verre peinte en état d'usage.

La pièce prend jour par une fenêtre en bois, double battant, simple vitrage. Je précise que, sans forcer, je ne parviens pas à ouvrir cette fenêtre.

Je constate la présence d'un escalier en bois, avec garde-corps en bois.

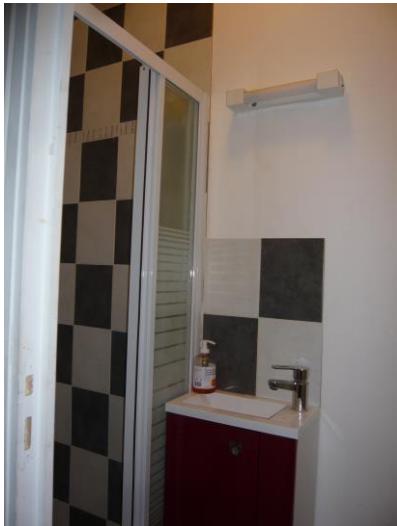
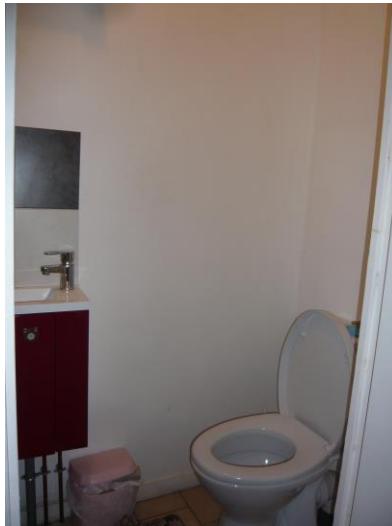
CABINET DE TOILETTE ET SALLE DE DOUCHE

Au sol, je constate la présence du même carrelage que précédemment décrit, en état d'usage.

Les cloisons sont recouvertes de toile de verre peinte en bon état. Les points d'eau, douche et robinet, sont surmontés d'une crédence composée de carreaux de carrelage en bon état.

- *Un cabinet de toilette en bon état.*
- *Un lave-mains, surmonté d'un robinet mitigeur, en bon état.*
- *Une cabine de douche en PVC, avec porte en plastique et PVC et robinet mitigeur.*
- *Un plafonnier.*

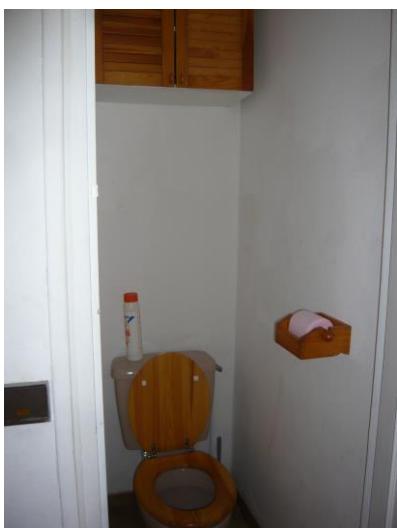
CABINET DE TOILETTE (PORTE FACE DANS L'ENTREE)

Au sol, je constate la présence de carrelage en état d'usage.

Les murs sont recouverts de toile de verre peinte et d'un lambris en contrebas sur une hauteur d'environ 1,20 m, le tout en état d'usage.

- *Un cabinet de toilette en état d'usage, surmonté d'un meuble étagère en état d'usage.*
- *Un plafonnier.*

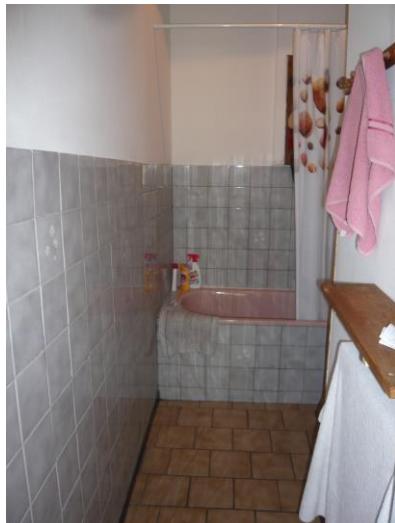
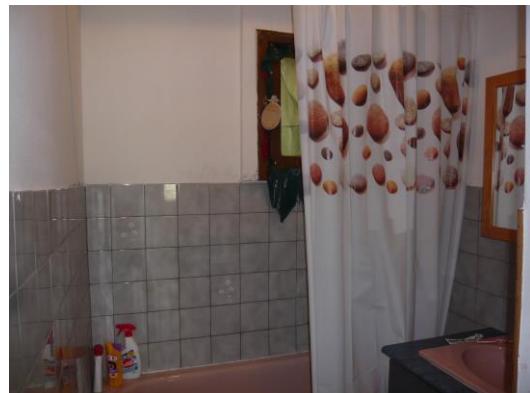
SALLE DE BAINS (DEUXIEME PORTE EN FACE DANS L'ENTREE)

Au sol, je constate la présence du même carrelage que dans l'entrée, en état d'usage.

Les cloisons sont recouvertes de carrelage jusqu'à une hauteur d'environ 1,50 m en état d'usage, surmonté de toile de verre peinte en état d'usage. Je constate certaines traces de moisissure sur cette toile de verre et notamment au-dessus des points d'eau que sont la baignoire et le lavabo. Le coffrage de la baignoire est recouvert d'une crédence composée des mêmes carreaux de carrelage.

La pièce prend jour par une fenêtre en bois, un battant, en mauvais état. Je constate que cette fenêtre est colmatée à l'aide d'un sac poubelle.

- *Un plafonnier.*
- *Un lavabo en porcelaine, surmonté d'un robinet mitigeur.*
- *Une baignoire en PVC, surmontée d'un robinet mitigeur avec colonne de douche, le tout en état d'usage. Je constate des traces de moisissure sur les joints autour de cette baignoire.*
- *Un radiateur.*

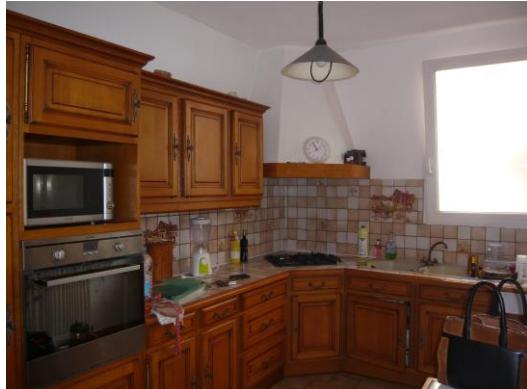
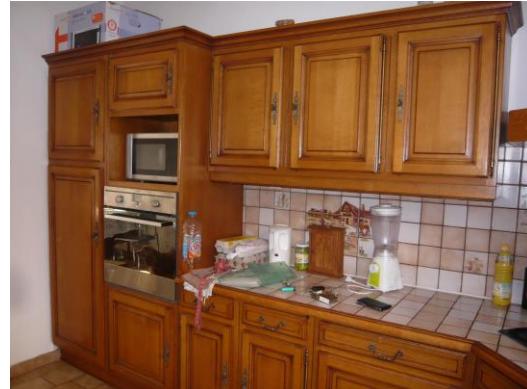
CUISINE OUVERTE A GAUCHE AU FOND DU COULOIR DE L'ENTREE :

Au sol, je constate la présence du même carrelage que précédemment décrit, le tout en état d'usage.

Les murs sont recouverts d'une toile de verre peinte en état d'usage. S'agissant du coin cuisine, je constate qu'une crédence, composée de carreaux de carrelage en état d'usage, est également présente au-dessus des meubles de cuisine, surmontée d'une toile de verre peinte en état d'usage, sur laquelle je peux constater quelques traces de graisse.

Je précise qu'il s'agit d'une cuisine en bois type rustique dont le plan de travail est composé de carreaux de carrelage, le tout en état d'usage.

La pièce prend jour par une grande fenêtre en PVC blanc, un battant, double vitrage, qui s'ouvre et se ferme correctement.

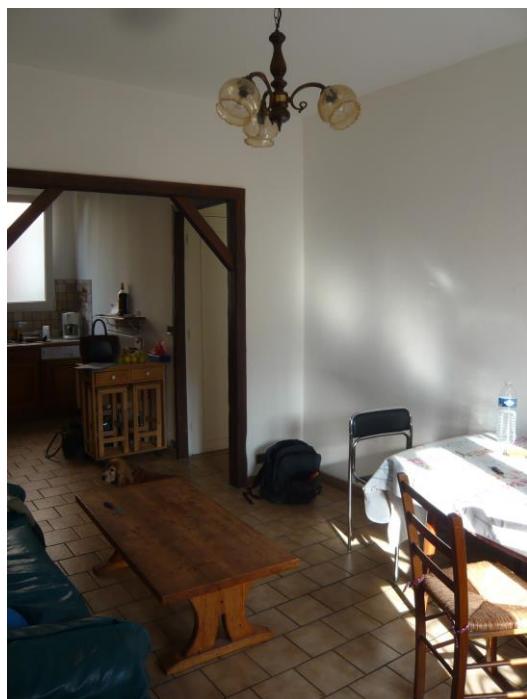
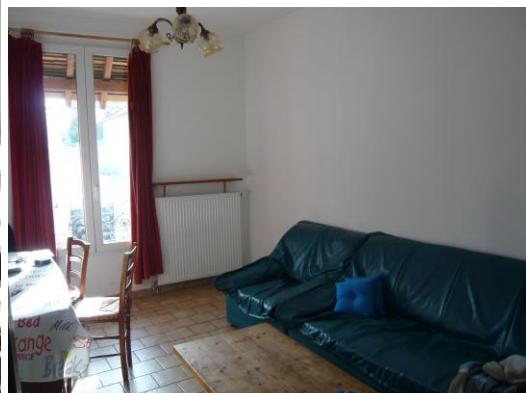
PIECE PRINCIPALE EN FACE DE LA CUISINE : SEJOUR

Je précise qu'une voute laissant apparaître des poutres de bois, sépare cette pièce de la cuisine précédemment décrite.

Au sol, je constate la présence du même carrelage que précédemment décrit, en état d'usage.

Les murs sont recouverts d'une toile de verre peinte en état d'usage.

La pièce prend jour par une fenêtre en PVC blanc, double battant, double vitrage, qui s'ouvre et se ferme correctement. A l'extérieur, présence d'un garde-corps en fer forgé. Je constate l'absence de volets électriques ou manuels à l'extérieur.

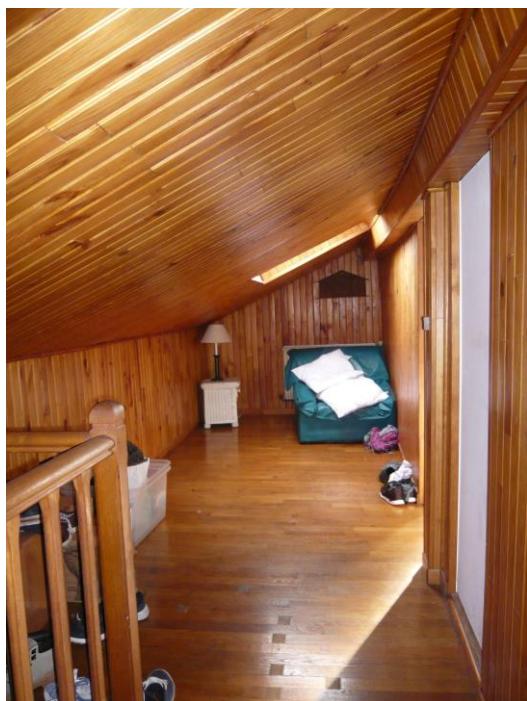
PREMIERE PIECE SITUEE SOUS LES TOITS

Les cloisons et le plafond de la sont revêtus du même lambris en bois.

Au sol, je constate la présence de parquet en état d'usage.

Cette première partie sous les combles accueille une fenêtre de toit de type VELUX permettant l'entrée de la lumière dans la pièce.

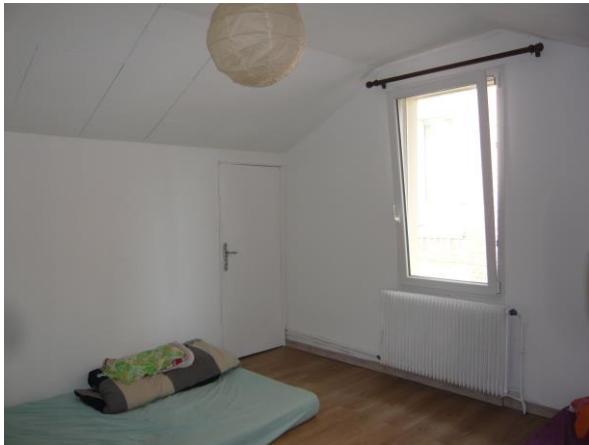
CHAMBRE 2 (PREMIERE PORTE A DROITE)

Au sol, je constate la présence d'un parquet stratifié en état d'usage.

Les murs sont recouverts de toile de verre peinte en bon état général.

Le plafond est recouvert de dalles minérales peintes en état d'usage.

La pièce prend jour par une fenêtre en PVC blanc, un battant, qui s'ouvre et se ferme correctement.

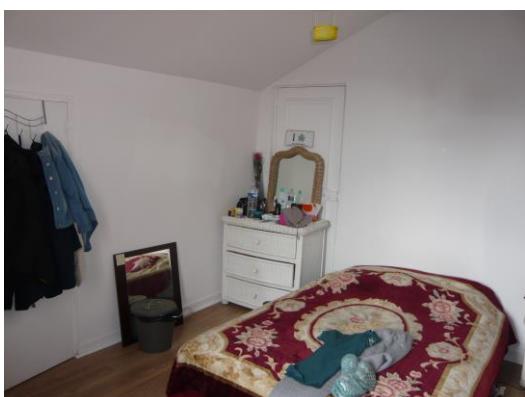
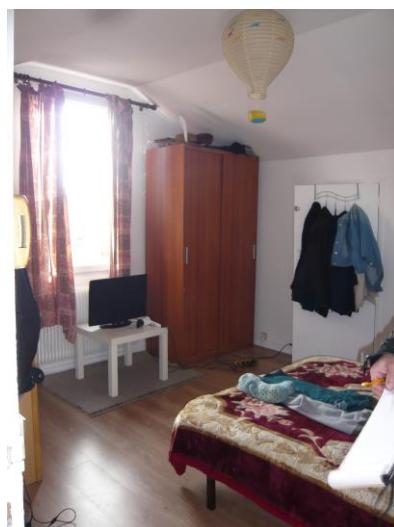
CHAMBRE 3 (DEUXIEME PORTE A DROITE DANS LA PREMIERE PIECE DECRITE)

Au sol, je constate la présence d'un parquet stratifié en état d'usage.

Les murs et le plafond sont recouverts de toile de verre peinte, le tout en bon état général.

La pièce prend jour par une fenêtre en PVC blanc, un battant, donnant sur l'avant de la maison.

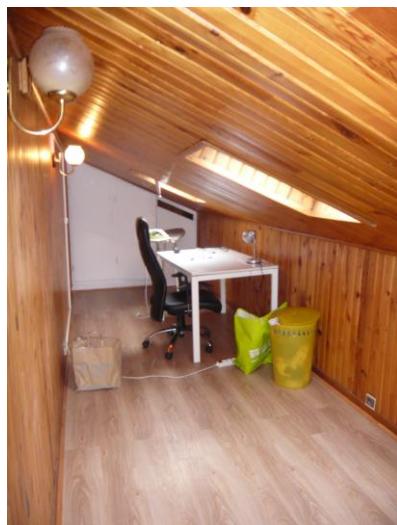
TROISIEME PIECE EN ENFILADE SOUS LES TOITS

Les murs sont recouverts de lambris en bois identique à celui précédemment décrit.

Au sol, je constate la présence du même parquet stratifié que précédemment décrit dans la chambre.

La pièce prend jour par deux fenêtres de toit en bois, de type VELUX. La pièce est toute en longueur là également.

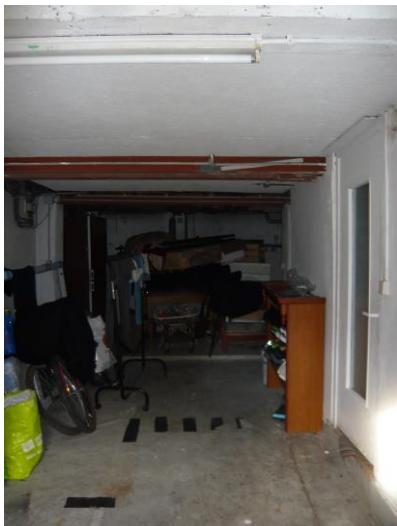
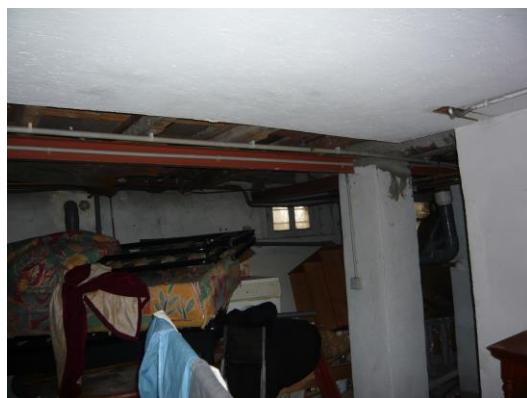
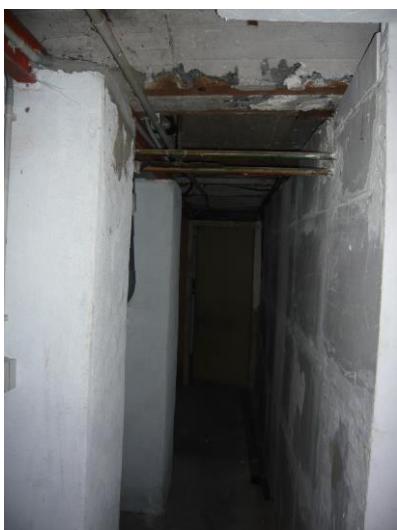
GARAGE SITUE SOUS LA MAISON :

Le sol, les murs et le plafond sont dénudés de revêtement.

L'encombrement de la pièce ne me permet pas de procéder à une description exhaustive de celle-ci.

Une odeur d'humidité se dégage de la pièce.

Je constate également la présence de la chaudière.

Au fond du garage, je constate la présence de fenêtres en bois très sales donnant sur la cour arrière du pavillon.

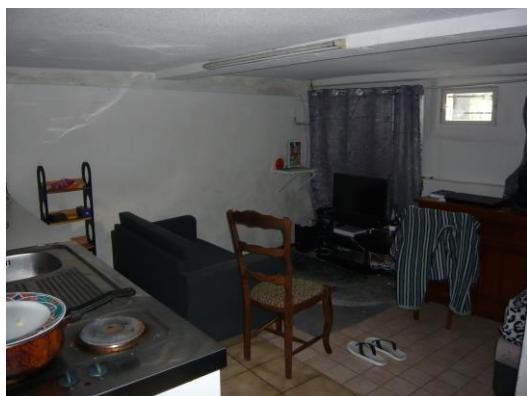
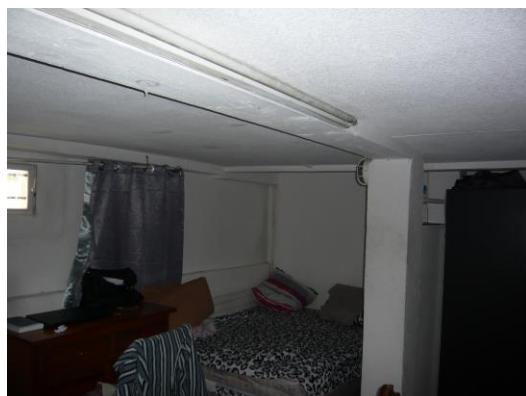
PIECE ATTENANTE AU GARAGE A USAGE DE CHAMBRE

Au sol, je constate la présence de carreaux de carrelage en état d'usage. Je précise que les carreaux de carrelage sont différents selon les endroits.

Les murs sont recouverts d'une peinture en état d'usage.

Le plafond est recouvert d'un papier peint en état d'usage.

La pièce prend jour par une petite fenêtre en PVC, donnant directement sur la terrasse composée de dalles de marbre précédemment décrite.

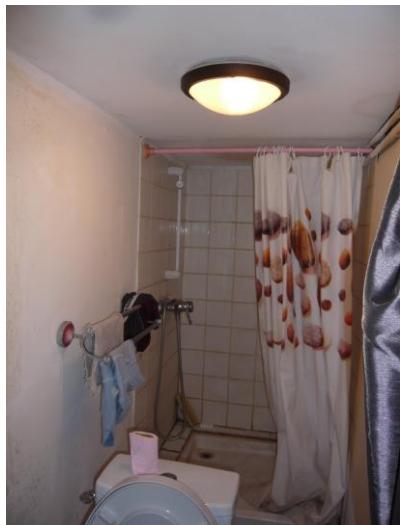
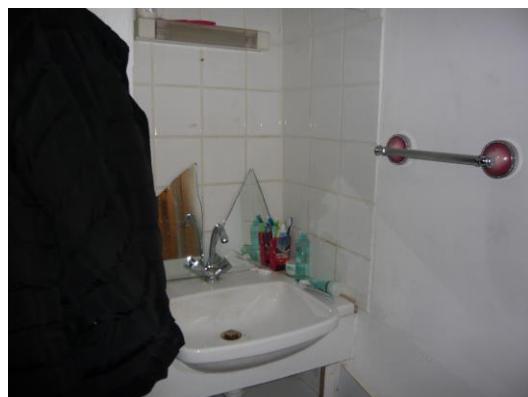
SALLE DE DOUCHE ATTENANTE

Au sol, présence de carreaux de carrelage en mauvais état.

Sur les murs, je constate la présence de nombreuses traces de moisissure et salpêtre.

- *Un cabinet de toilette type sanibroyeur.*
- *Une cabine de douche, avec bac en porcelaine, entourée de carreaux de carrelage en mauvais état. Je constate de nombreuses traces de moisissure.*
- *Un lavabo en porcelaine, surmonté d'un robinet non mitigeur.*
- *Un placard intégré, deux portes, au-dessus du plan de travail.*

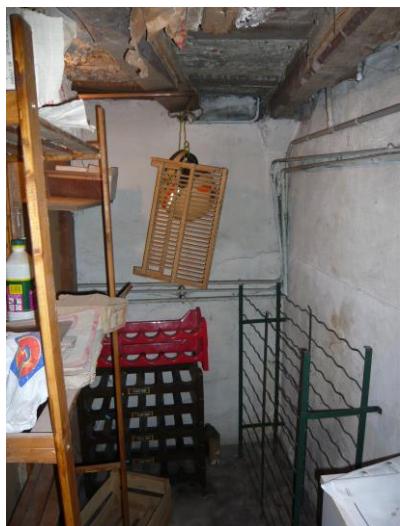
CAVE AU FOND DU GARAGE A DROITE

Je précise que le passage est exigu.

Cette pièce est aveugle.

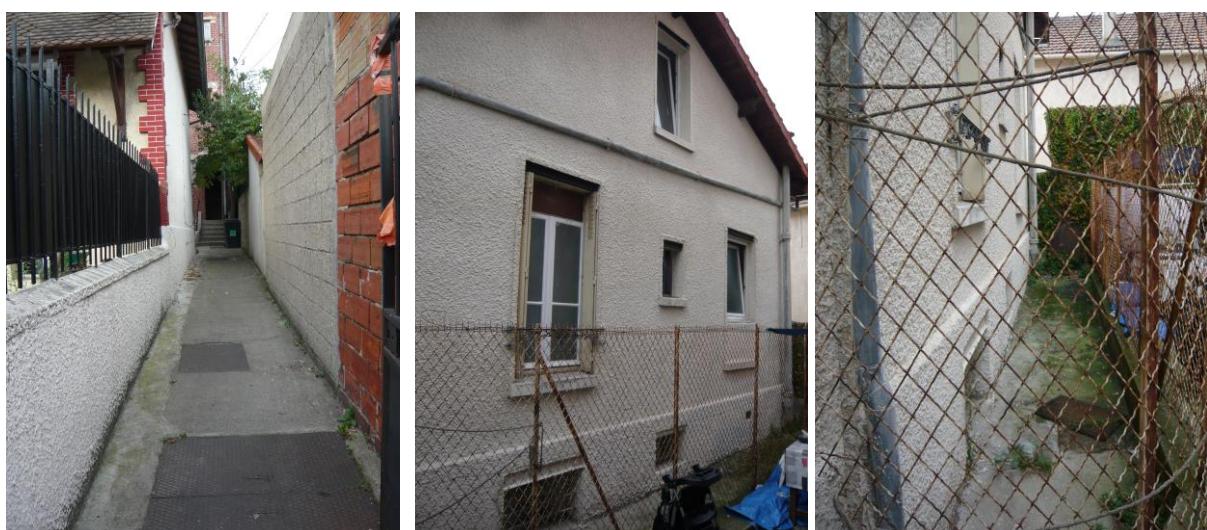
COUR SITUÉE A L'ARRIÈRE

Je constate que le ravalement est en bon état général.

Une clôture, composée d'un grillage en état d'usage et rouillé, entoure le pavillon.

Au sol de la cour, je constate que celui-ci n'est pas entretenu. Présence de mousse et de divers détritus.
