PROCES-VERBAL DE DESCRIPTION

**L'AN DEUX MILLE VINGT
ET LE VINGT QUATRE JUILLET**

Là étant sur place , sis 64 Avenue Baptiste Hurel et à l'angle de l'Avenue Hoche n°1, cadastré section AT n°541 lots n° 3,4,5 et 6

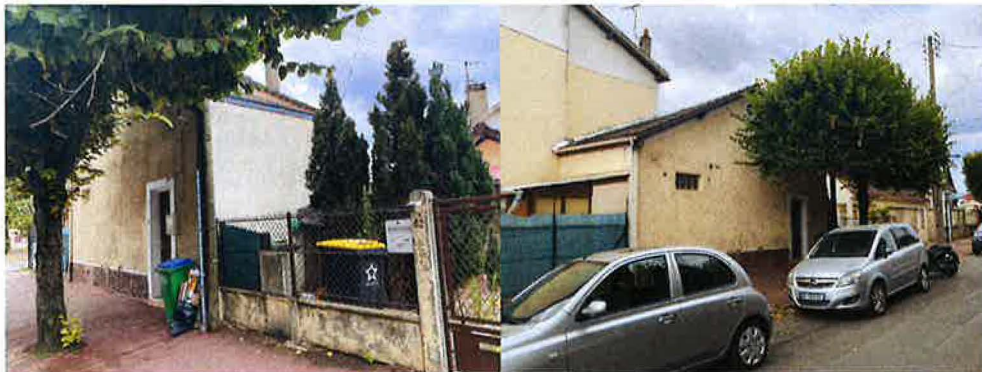
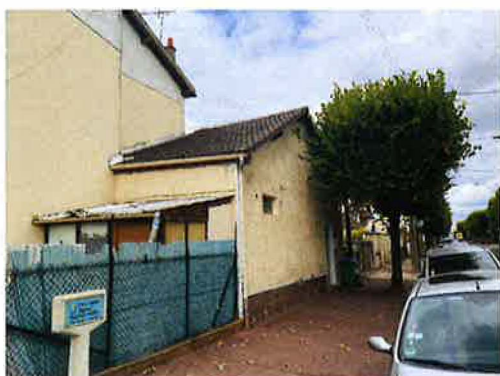
Il s'agit d'une maison de ville avec entrée indépendante datant du début du 20^{ème} siècle, s'apparentant à un appartement de type deux pièces en duplex élevé sur terre-plein d'un rez-de-chaussée et de combles. Son style architectural est sans qualité.

Le gros-œuvre est édifié de maçonnerie, les façades sont sous enduit et la toiture est réalisée d'une couverture en tuiles mécaniques sur une charpente en bois.

Les lieux sont en mauvais état général à reprendre.

Le diagnostiqueur expert me déclare que l'électricité est hors d'usage et qu'elle n'est pas aux normes. Les 30 ma ne sont pas en tête. Le tableau électrique non ouvrable car coincé par le rail du placard n'est pas accessible et e sera pas analysé. La cuisine se réalise par des plaques à gaz alimentée par une bonbonne de gaz.

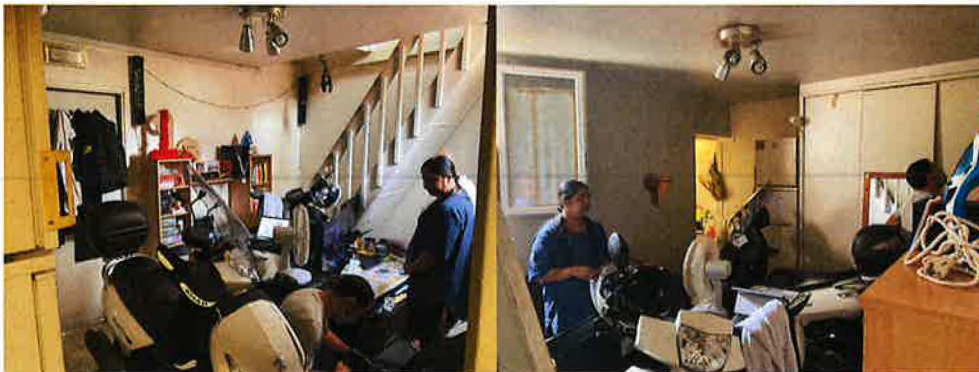
ENTREE MAISON ET SALON :

Sol : le sol est recouvert de carrelage en état d'usage avec moquette simplement posée sur une partie du sol.

Murs : les murs sont recouverts de toile de verre peinte vétuste et déchiré en certains endroits.

Plafond : le plafond est recouvert de peinture en état d'usage.

Fenêtre : présence d'une fenêtre double vantaux ouvrante en PVC double vitrage en état d'usage côté cour.

Généralités : présence d'un radiateur électrique en mauvais état rouillé.

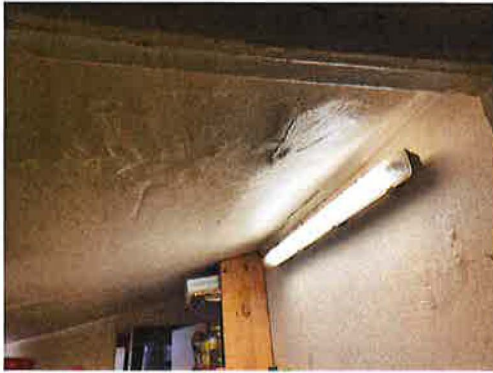
CUISINE :

La pièce dispose d'un plafond pentu en mauvais état faisant l'objet d'infiltration en temps de pluie selon les déclarations de Mr CHOTEYE.

Sol : le sol est recouvert de linoléum en mauvais état.

Murs : les murs sont recouverts de toile de verre peinte en mauvais état avec fissures et traces d'infiltration.

Présence d'une crédence en faïence murale en état médiocre.

Plafond : le plafond pentu sur un pan est recouvert de peinture et est en mauvais état. Il est bombé au niveau de l'entrée avec traces d'infiltration.

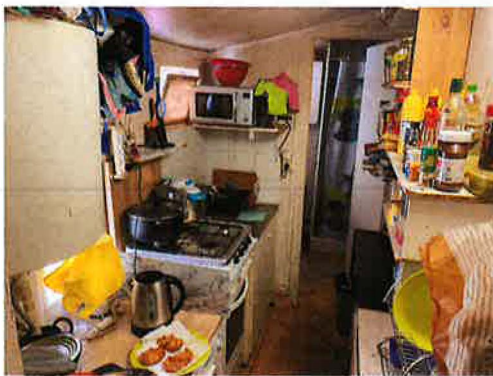
Fenêtre : présence d'une fenêtre simple vantail basculante en bois simple vitrage en état d'usage mais vétuste.
Présence de 2 X 4 rangés de verres.

Généralités : présence d'un petit ballon d'eau chaude.

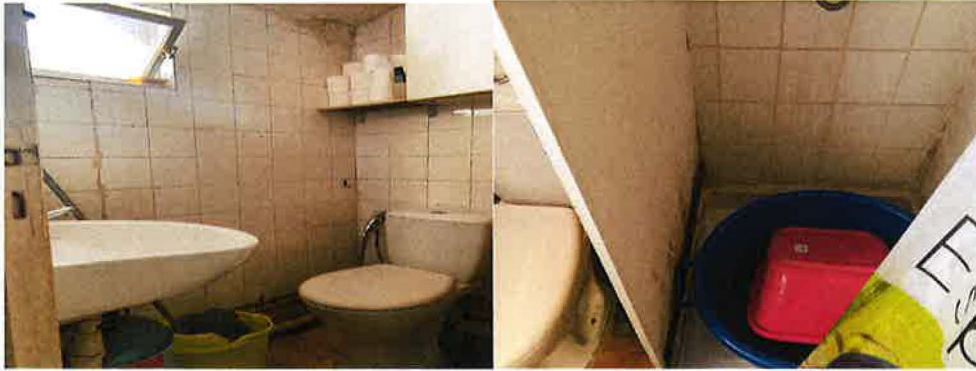
SALLE D'EAU EN ENFILADE :

Sol : le sol est recouvert de carrelage vétuste.

Murs : les murs sont recouverts de faïence murale sur toute la hauteur en mauvais état.

Plafond : le plafond est recouvert de peinture en état médiocre.

Fenêtre : présence d'une fenêtre basculante simple vantail en bois simple vitrage en état d'usage.

Généralités : présence d'un lavabo en état d'usage, d'un w.c cuvette à l'anglaise en état d'usage et d'une douche en mauvais état avec moisissure prononcée.

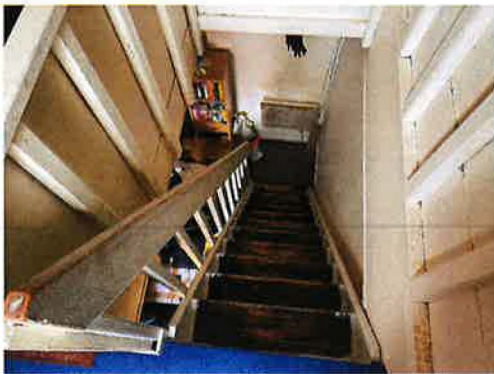
COMBLES :

L'accès se réalise par un escalier en bois de type échelle de meunier assez raide.

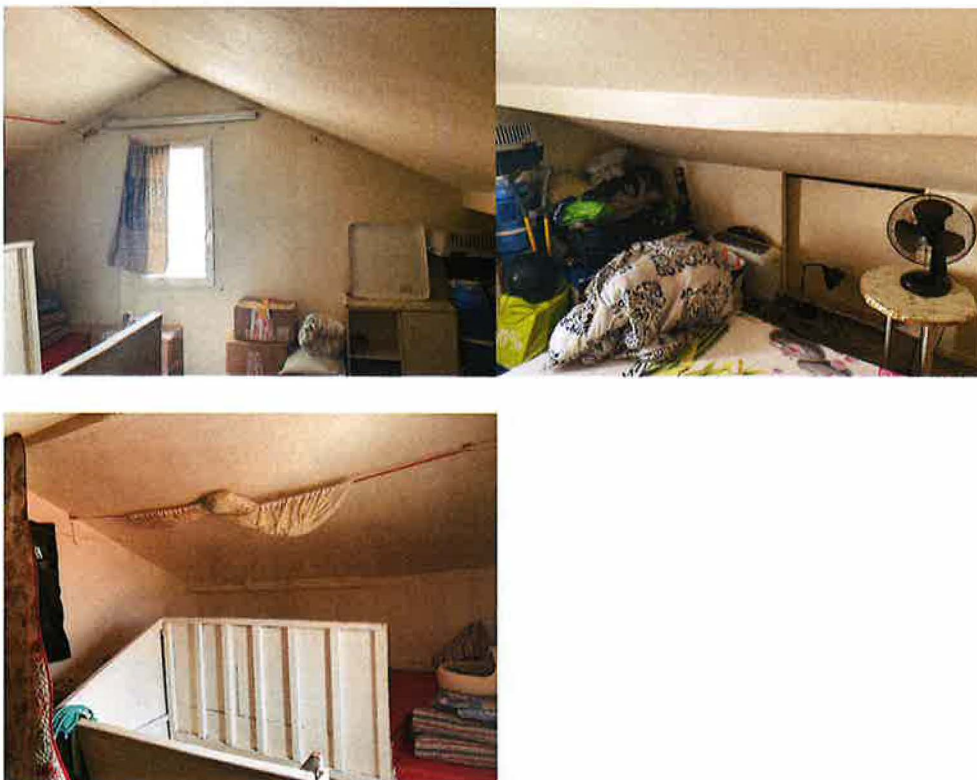
Les combles sont aménagés en chambre mansardée.

Sol : le sol est recouvert de linoléum en état d'usage lequel est recouvert de tapis et moquette

Murs : les murs sont recouverts de toile de verre peinte en état d'usage.

Plafond : le plafond est recouvert de toile de verre peinte en état d'usage.

Fenêtre : présence d'une fenêtre simple vantail ouvrante en PVC double vitrage en état d'usage côté cour et sur le mur opposé côté rue une petite fenêtre de type lucarne en bois simple vantail simple vitrage ouvrante en état d'usage.

Généralités : présence d'un placard sous la sous-pente des combles
