PROCES-VERBAL DE DESCRIPTION

**L'AN DEUX MILLE VINGT
ET LE VINGT JUILLET**

Certifie m'être transporté ce jour à 11 heures 15, sis 27 Avenue Georges Guynemer 93150 LE BLANC MESNIL cadastré section BH n° 291-506

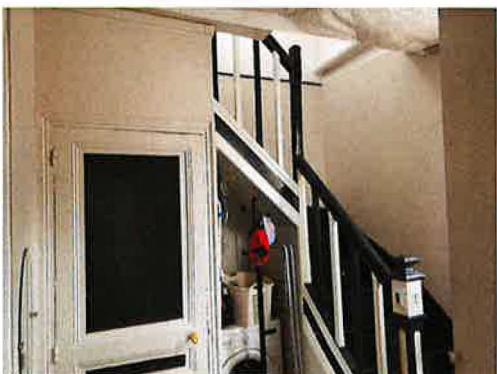
ACCES ETAGE PAR ESCALIER :

L'escalier en bois est quart tournant et dessert le palier.
Présence d'une fenêtre simple vantail en bois simple vitrage ouvrante en état d'usage.

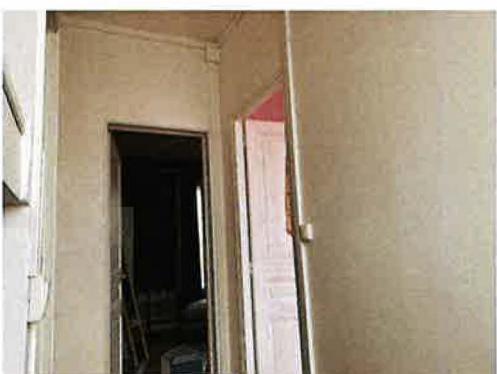
PALIER :

Murs : les murs sont recouverts de peinture avec infiltration mur gauche en retour de traces de dégât des eaux de la salle de bains.

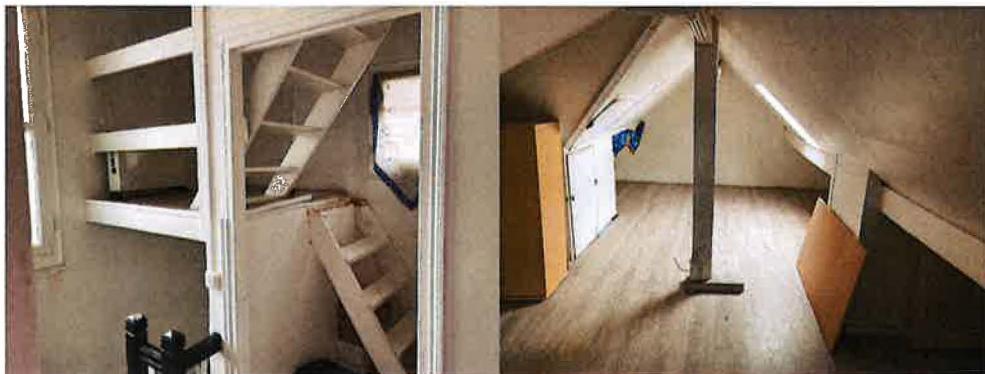
COMBLES AMENAGES :

Ils sont accessibles via deux escaliers de type échelle de meunier en bois en état d'usage. Présence d'une fenêtre en bois simple vantail simple vitrage ouvrante en mauvais état dans la montée des escaliers.

Plafond : le plafond est recouvert de peinture avec mozzarrella
