PROCES-VERBAL DE DESCRIPTION

**L'AN DEUX MILLE VINGT
ET LE VINGT JUILLET**

Certifie m'être transporté ce jour à 12 heures 35, sis 27 Avenue Georges Guynemer 93150 LE BLANC MESNIL cadastré section BH n° 291-506

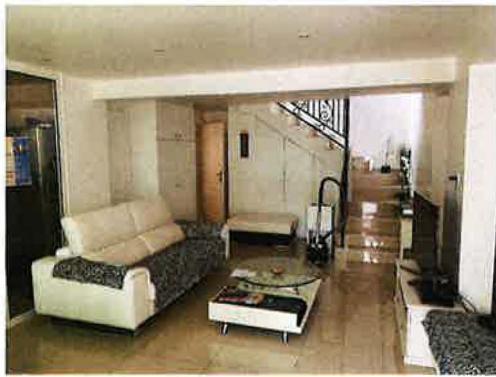
SALON :

Sol : le sol est recouvert de carrelage en état d'usage.

Murs : les murs sont recouverts de peinture en état d'usage. Présence d'un placard en bois sur mesure sous l'escalier en état d'usage.

Plafond : le faux plafond avec spots encastrés est recouvert de peinture en état d'usage.

Fenêtre : présence d'une fenêtre double vantaux ouvrante en PVC double vitrage en état d'usage avec volets roulants électriques en état d'usage.

Présence de deux baies vitrées coulissantes en PVC double vitrage donnant accès directement à la véranda.

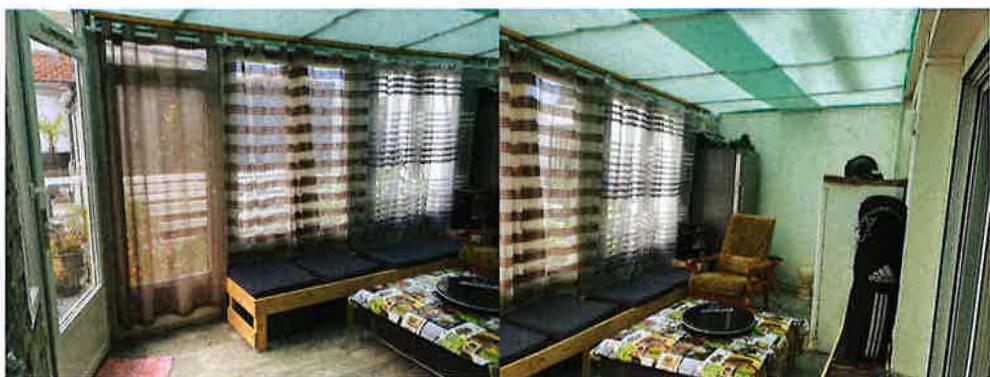
VERANDA :

L'accès se réalise soit par l'extérieur par deux porte-fenêtre simples vantaux vitrées en PVC double vitrage depuis la terrasse soit par une porte-fenêtre vitrée en PVC double virage simple vantail depuis le côté gauche en partie arrière sur étroit passage, soit l'accès se réalise depuis l'intérieur de la maison par deux baies coulissantes vitrées en PVC double vitrage.

Sol : le sol est recouvert de carrelage en état d'usage.

Murs : les murs sont ceux de la façade avant recouverts d'enduit épint soit des murs maçonnes avec parement pierre en état d'usage.

Plafond : toiture plaques de polycarbonate translucide en état d'usage.

Fenêtre : présence de deux fenêtres doubles vantaux ouvrantes en PVC double vitrage en état d'usage.

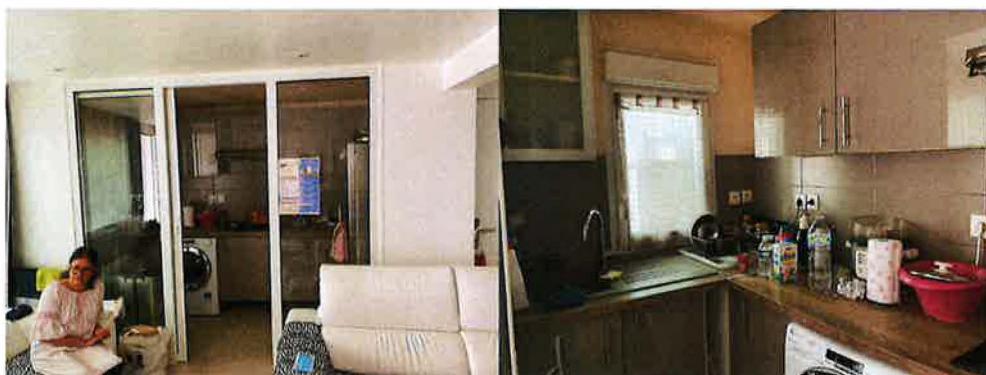
CUISINE :

La cuisine est séparée du salon par une cloison de verre composée de deux baies fixes en PVC double vitrage en état d'usage et une baie coulissante en PVC double vitrage en état d'usage.

La cuisine est composée de meubles bas et hauts en bois et équipée d'un évier bac simple en état d'usage, d'une hotte aspirante et d'une plaque chauffante au gaz alimentée par bonbonne.

Sol : le sol est recouvert de carrelage en état d'usage.

Murs : les murs sont recouverts de peinture en état d'usage avec crédence constituée de faience murale en état d'usage.

Plafond : le faux plafond avec spots intégrés est recouvert de peinture en état d'usage.

Fenêtre : présence d'une fenêtre simple vantail ouvrante en PVC double vitrage en état d'usage.

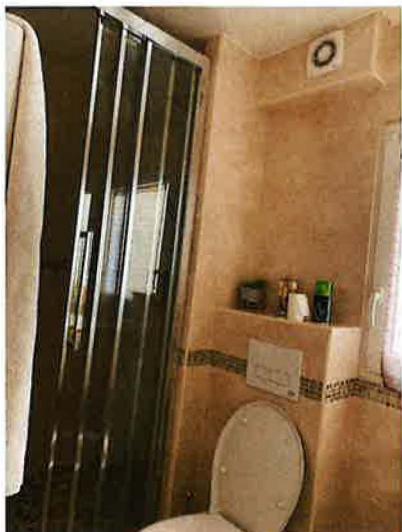
SALLE D'EAU :

Sol : le sol est recouvert de carrelage en état d'usage.

Murs : les murs sont recouverts de faience murale sur toute la hauteur en état d'usage.

Plafond : le plafond est recouvert de lambris en PVC en état d'usage.

Fenêtre : présence d'une fenêtre simple vantail ouvrante en PVC double vitrage en état d'usage.

Généralités : présence d'une douche avec portes vitrées coulissantes en état d'usage. Présence d'un meuble de salle de bains surmonté d'un lavabo en état d'usage. Présence d'un W.C suspendu cuvette à l'anglaise en état d'usage. Présence d'un radiateur sèche-serviette électrique en état d'usage.

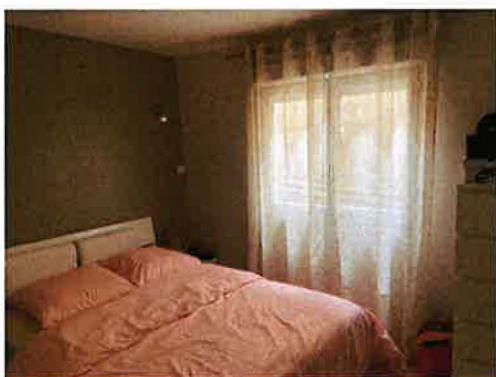
CHAMBRE COTE DROIT :

L'accès se réalise par une porte en bois en état d'usage.

Sol : le sol est recouvert de parquet en bois en état d'usage.

Murs : les murs sont recouverts de peinture en état d'usage.
Présence d'un placard 3 portes coulissantes en état d'usage.

Plafond : le plafond est recouvert de peinture en état d'usage.

Fenêtre : présence d'une fenêtre double vantaux en PVC double vitrage en état d'usage.

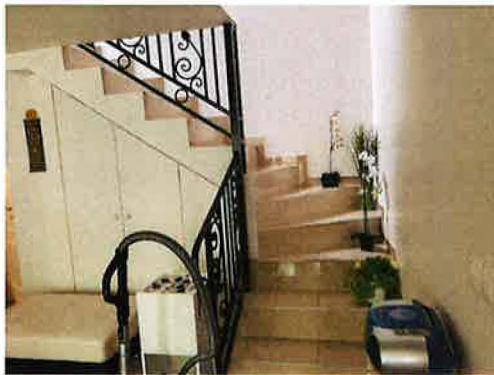
ETAGE ACCES PAR ESCALIER :

L'étage est accessible via un escalier quart tournant maçonné et recouvert de carrelage en état d'usage avec rambarde de maintien en fer en état d'usage.
L'étage est légèrement mansardé

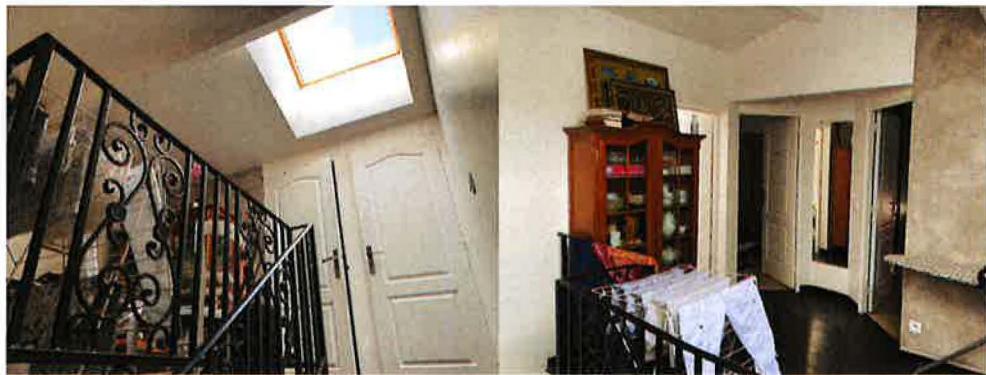
PALIER :

Sol : le sol est recouvert de parquet en état d'usage.

Murs : les murs sont recouverts de peinture en état d'usage.

Plafond : le plafond est recouvert de peinture en état d'usage avec poutres apparentes peintes en état d'usage.

Fenêtre : présence d'une fenêtre de toit de type velux de grande dimension en état d'usage.

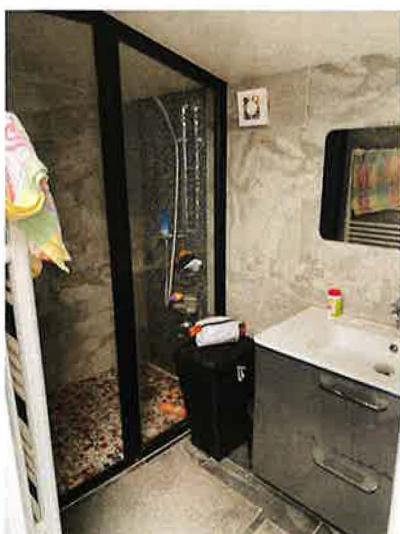
SALLE D'EAU :

Sol : le sol est recouvert de carrelage en état d'usage.

Murs : les murs sont recouverts de faience murale sur toute la hauteur en état d'usage.

Plafond : le plafond est recouvert de peinture en état d'usage.

Généralités : présence d'une douche avec paroi vitrée en état d'usage.

Présence d'un meuble de salle de bains surmonté d'un évier en état d'usage.

Présence d'un radiateur sèche-serviette électrique en état d'usage.

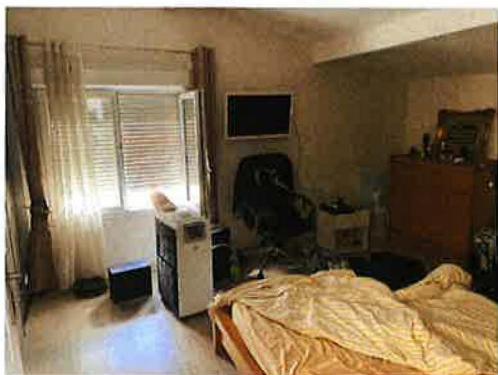
CHAMBRE DROITE :

Sol : le sol est recouvert de parquet en état d'usage.

Murs : les murs sont recouverts de peinture en état d'usage.

Présence d'un placard 4 portes coulissantes en PVCC en état d'usage.

Plafond : le plafond est recouvert de peinture en état d'usage avec poutres de la charpente en bois peinte en état d'usage.

Fenêtre : présence d'une fenêtre double vantaux ouvrante en PVC double vitrage en état d'usage avec volets électriques en PVC en état d'usage.

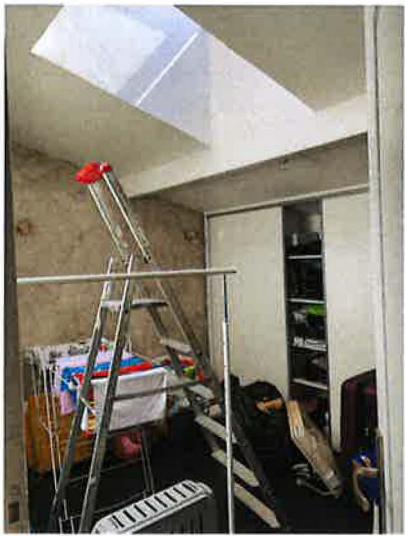
CHAMBRE 3 COTE GAUCHE :

La pièce est plus petite que les autres chambres et est utilisée comme débarras à l'heure actuelle.

Sol : le sol est recouvert de parquet en état d'usage.

Murs : les murs sont recouverts de peinture en état d'usage.

Plafond : le plafond est recouvert de peinture en état d'usage.

Fenêtre : présence d'une fenêtre de toit de type vélux en bois en état d'usage
