PROCES-VERBAL DE DESCRIPTION

L'AN DEUX MILLE DIX-HUIT ET LE VINGT-QUATRE JUILLET

Certifie me transporter ce jour sis 89 rue Philippe LEBON – 67-83-85-91/101 rue Lavoisier , 44 rue du Docteur Roux 93110 ROSNY SOUS BOIS cadastré section BK n°34-180 et section BL n°26103 Adresse postale 22 rue des Polyanthas 93110 ROSNY SOUS BOIS

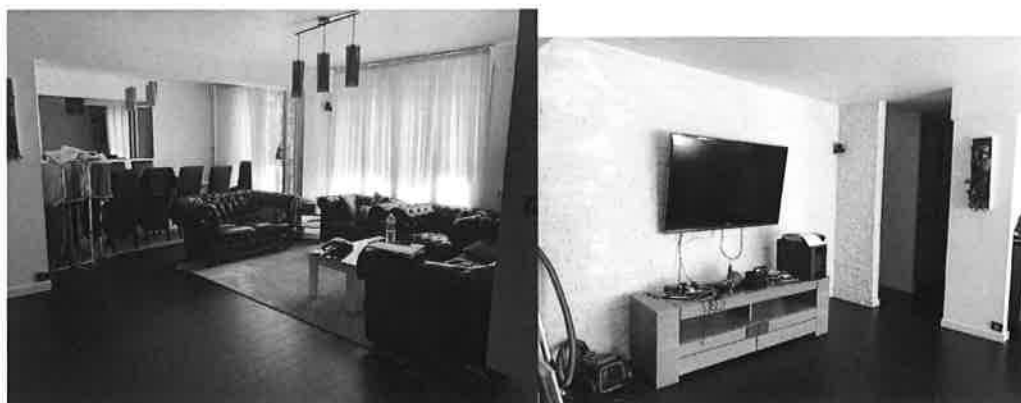
Il s'agit d'un grand salon double avec partie salle à manger.

Sol : le sol est recouvert de parquet en état d'usage.

Murs : les murs sont recouverts de peinture en état d'usage et de plaquette de parement en pierre en état d'usage.

Fenêtre : présence d'une porte-fenêtre double vantaux ouvrante en PVC double vitrage en état d'usage avec en continuité une baie fixe en PVC double vitrage et volets roulants électriques donnant accès à un balcon filant sur jardin

Présence d'une porte-fenêtre double vantaux ouvrante en PVC double vitrage en état d'usage entourée de deux baies fixes en PVC double vitrage et volets roulants électriques donnant accès à un balcon filant sur jardin arrière.

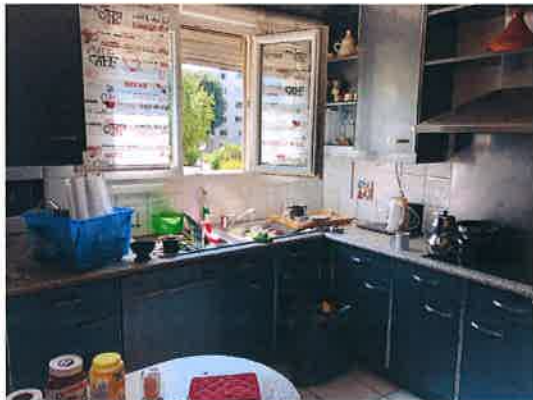
La cuisine est équipée de meubles bas et hauts en bois avec évier double, hotte aspirante et plaques induction.

Sol : le sol est recouvert de carrelage en état d'usage.

Murs : les murs sont recouverts de peinture en état d'usage avec crédence composée de faïence murale en état d'usage.

Fenêtre : présence d'une fenêtre double vantaux ouvrante en PVC double vitrage avec en continuité une fenêtre fixe en PVC double vitrage et volets roulants électriques l'ensemble en état d'usage

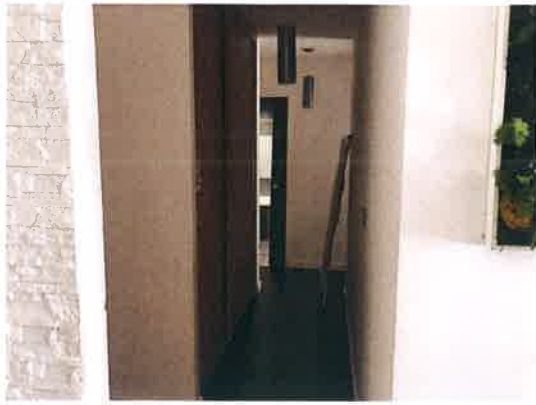
Sol : le sol est recouvert de parquet en état d'usage.

Murs : les murs sont recouverts de peinture en état d'usage et de plaquette de parement en pierre en état d'usage.

Présence d'un placard deux portes coulissantes en PVC.

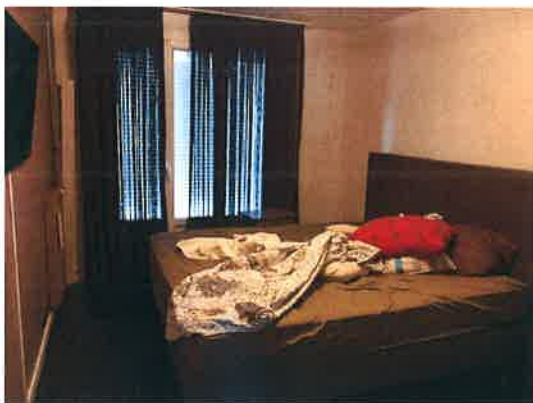
Sol : le sol est recouvert de parquet en état d'usage.

*Murs : les murs sont recouverts de peinture en état d'usage.
Présence d'un placard double portes coulissantes.*

Fenêtre : présence d'une porte-fenêtre double vantaux ouvrante en PVC double vitrage avec une baie fixe en continuité double vitrage en PVC et volets roulants électriques l'ensemble en état d'usage donnant accès à un balcon.

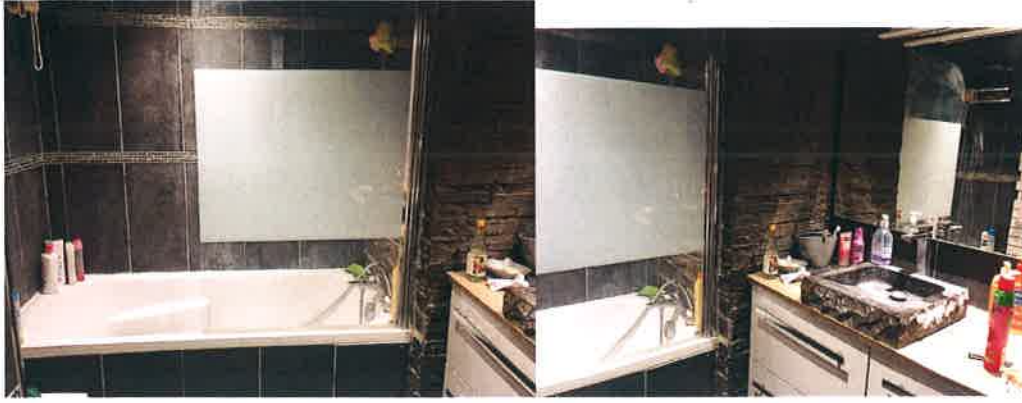
Sol : le sol est recouvert de carrelage en état d'usage.

Murs : les murs sont recouverts de faïence murale sur toute la hauteur en état d'usage et de parement en pierre en état d'usage

Plafond : le plafond est constitué d'un faux plafond recouvert de peinture en état d'usage avec spots intégrés.

Généralités : présence d'une baignoire en état d'usage, d'un meuble en bois surmonté d'un lavabo en pierre en état d'usage, d'un radiateur sèche-serviettes en état d'usage.
