PROCES-VERBAL DE DESCRIPTION

L'AN DEUX MILLE DIX-HUIT ET LE VINGT-QUATRE JUILLET

Certifie me transporter ce jour sis 89 rue Philippe LEBON – 67-83-85-91/101 rue Lavoisier , 44 rue du Docteur Roux 93110 ROSNY SOUS BOIS cadastré section BK n°34-180 et section BL n°26103 Adresse postale 22 rue des Polyanthas 93110 ROSNY SOUS BOIS

Le bien étudié est un logement à usage d'habitation situé au premier étage droite ascenseur dans un immeuble de 7 étages dans un ensemble immobilier à usage d'habitation collective datant de 1976. Il s'agit d'une résidence dénommée « Résidence des 10 000 rosiers ».

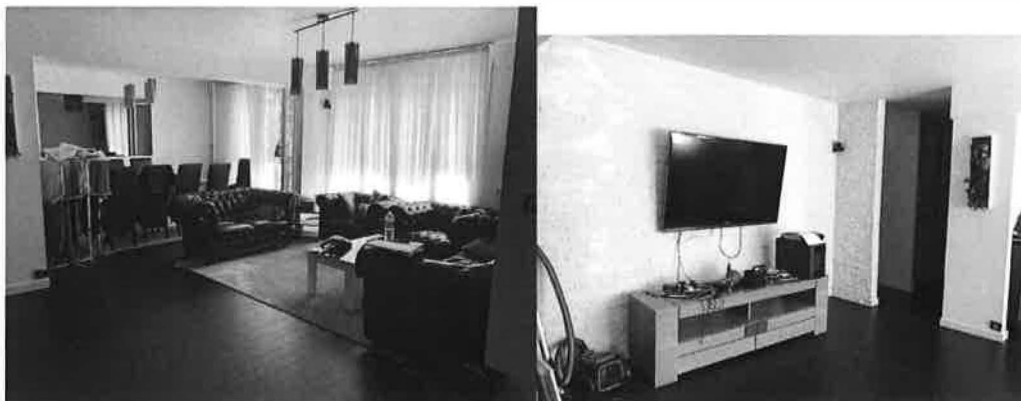
SALON :

Sol : le sol est recouvert de parquet en état d'usage.

Murs : les murs sont recouverts de peinture en état d'usage et de plaquette de parement en pierre en état d'usage.

Plafond : le plafond est recouvert de peinture en état d'usage.

Fenêtre : présence d'une porte-fenêtre double vantaux ouvrante en PVC double vitrage en état d'usage avec en continuité une baie fixe en PVC double vitrage et volets roulants électriques donnant accès à un balcon filant sur jardin

Présence d'une porte-fenêtre double vantaux ouvrante en PVC double vitrage en état d'usage entourée de deux baies fixes en PVC double vitrage et volets roulants électriques donnant accès à un balcon filant sur jardin arrière.

Généralités : présence de deux radiateurs en état d'usage et d'un interphone.

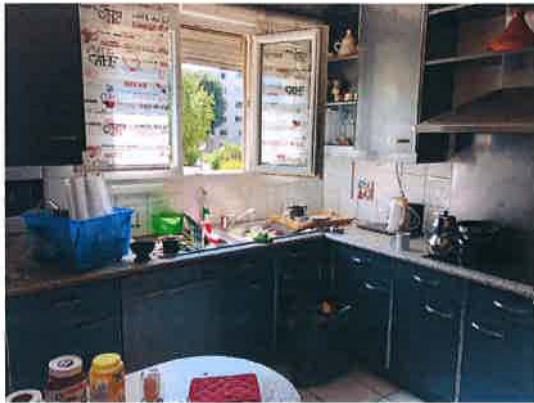
CUISINE :

L'accès se réalise par une porte en bois en état d'usage.

La cuisine est équipée de meubles bas et hauts en bois avec évier double, hotte aspirante et plaques induction.

Sol : le sol est recouvert de carrelage en état d'usage.

Murs : les murs sont recouverts de peinture en état d'usage avec crédence composée de faïence murale en état d'usage.

Plafond : le plafond est recouvert de peinture en état d'usage.

Fenêtre : présence d'une fenêtre double vantaux ouvrante en PVC double vitrage avec en continuité une fenêtre fixe en PVC double vitrage et volets roulants électriques l'ensemble en état d'usage

Généralités : présence d'un radiateur en état d'usage.

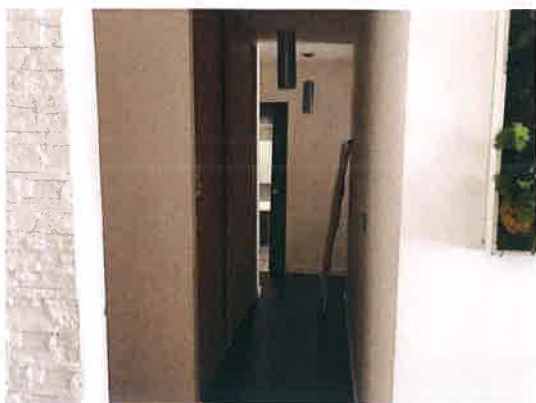
COULOIR :

Sol : le sol est recouvert de parquet en état d'usage.

Murs : les murs sont recouverts de peinture en état d'usage et de plaquette de parement en pierre en état d'usage.

Présence d'un placard deux portes coulissantes en PVC.

Plafond : le plafond est recouvert de peinture en état d'usage.

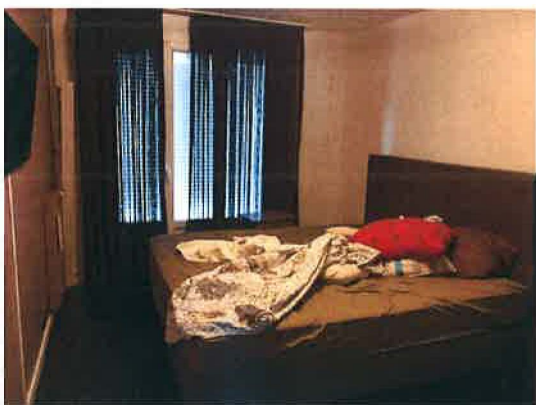
CHAMBRE GAUCHE :

L'accès se réalise par une porte en bois en état d'usage.

Sol : le sol est recouvert de parquet en état d'usage.

*Murs : les murs sont recouverts de peinture en état d'usage.
Présence d'un placard double portes coulissantes.*

Plafond : le plafond est recouvert de peinture en état d'usage.

Fenêtre : présence d'une porte-fenêtre double vantaux ouvrante en PVC double vitrage avec une baie fixe en continuité double vitrage en PVC et volets roulants électriques l'ensemble en état d'usage donnant accès à un balcon.

Généralités : présence d'un radiateur en état d'usage.

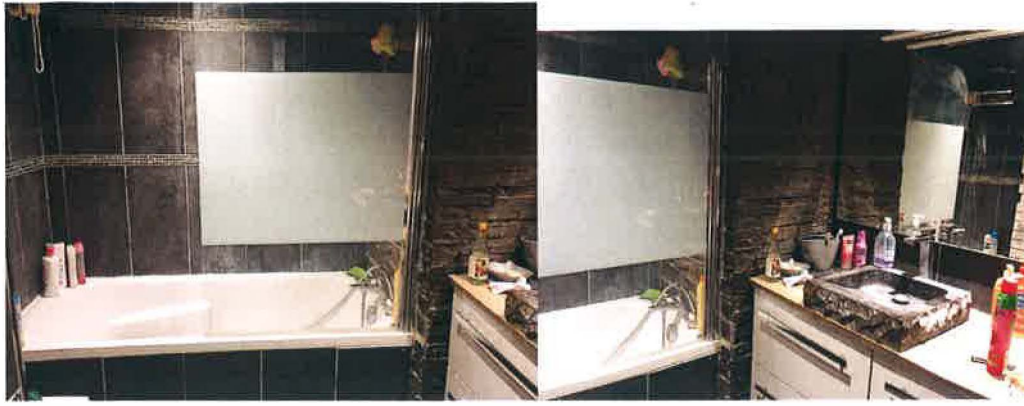
SALLE DE BAINS:

L'accès se réalise par une porte en bois à galandage en état d'usage.

Sol : le sol est recouvert de carrelage en état d'usage.

Murs : les murs sont recouverts de faïence murale sur toute la hauteur en état d'usage et de parement en pierre en état d'usage

Plafond : le plafond est constitué d'un faux plafond recouvert de peinture en état d'usage avec spots intégrés.

Généralités : présence d'une baignoire en état d'usage, d'un meuble en bois surmonté d'un lavabo en pierre en état d'usage, d'un radiateur sèche-serviettes en état d'usage.
