PROCES-VERBAL DE DESCRIPTION

**L'AN DEUX MILLE DIX NEUF
ET LE TRENTE JANVIER**

Certifie m'être transporté ce jour à 14 heures 30, sis 26 Rue Nicolai et 62 rue Paul Bert 93370 MONTFERMEIL cadastré section C n°416.

Il s'agit d'un pavillon à usage d'habitation exclusif.

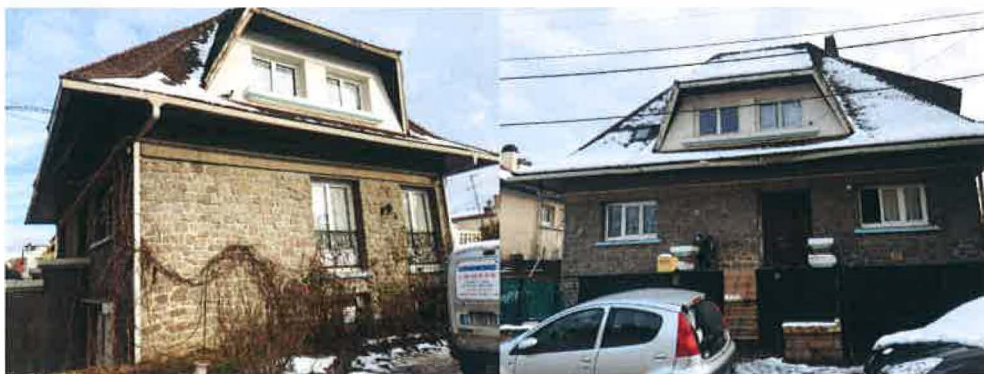
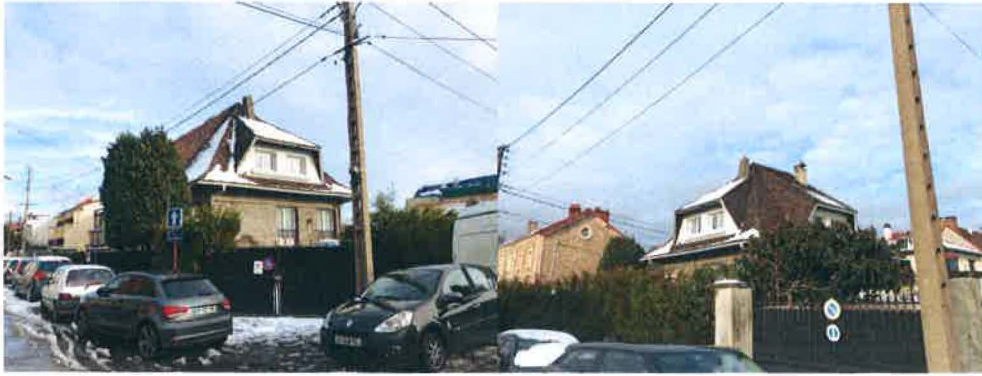
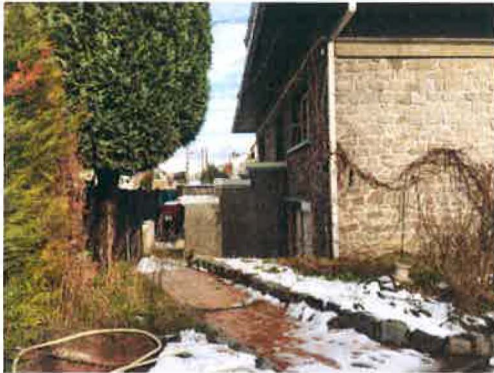
Il s'agit d'un pavillon situé en angle de rue , la rue Paul Bert et la rue Nicolai. Le pavillon date des années 1970 et est élevé sur un sous-sol total, d'un rez-de-chaussée surélevé et d'un étage sous combles.

Le gros-œuvre est édifié de béton, les façades sont sous enduits projetés et parements en moellons de pierre. La toiture à 4 pans en forme de trapèze est réalisée de tuiles plates en terres cuites sur une charpente en bois. La toiture est en mauvais état et les gouttières en plastique sont cassées.

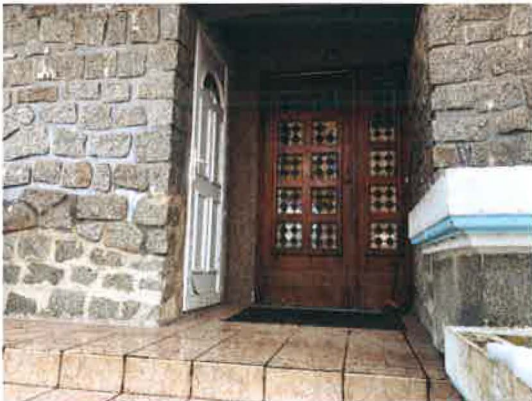
ENTREE :

L'entrée se réalise par une porte en bois double vantaux avec partie centrale vitrée en mauvais état, les vitres sont cassées.

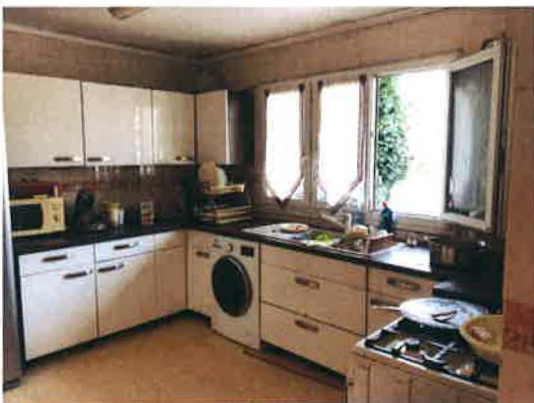
CUISINE :

La cuisine est équipée de meubles bas et hauts en bois défraîchis avec évier double.

Plafond : le plafond est recouvert de toile de verre peinte en mauvais état avec moisissure à l'angle du mur face et rue au niveau de la fenêtre.

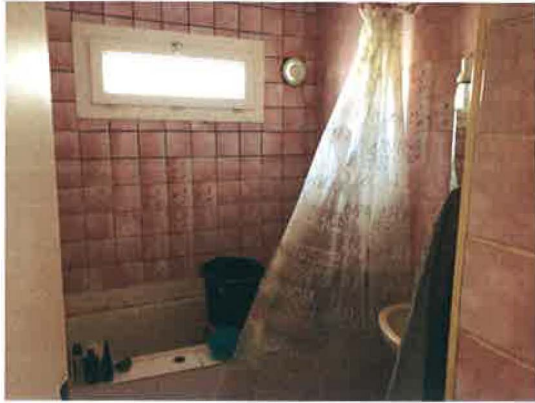
SALLE DE BAINS :

Murs : les murs sont recouverts de faïence murale sur toute la hauteur en état d'usage avec moisissure prononcée aux contours de la fenêtre.

Généralités : présence d'une baignoire en état médiocre avec moisissure au niveau des joints. Présence d'un lavabo en état d'usage et d'un radiateur sèche-serviettes en état d'usage.

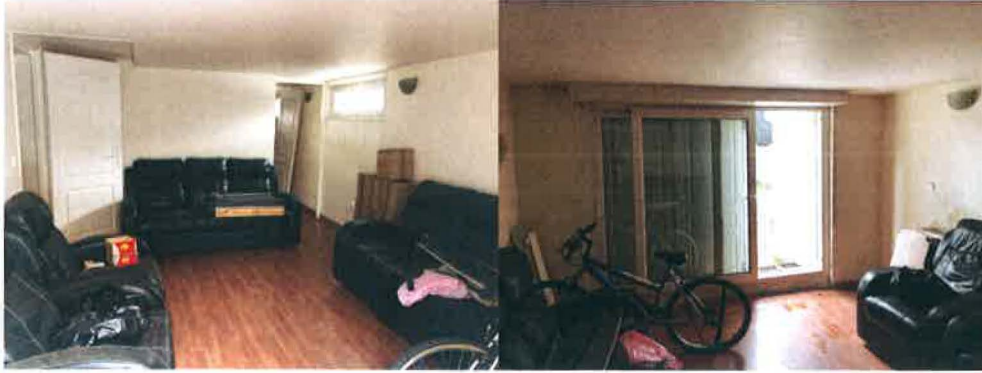
PREMIERE PIECE :

Sol : le sol st recouvert de linoléum en mauvais état.

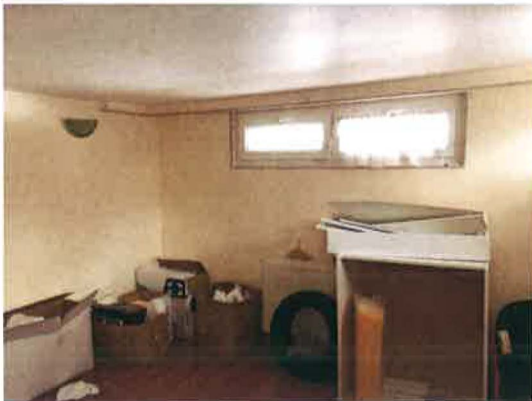
PIECE A USAGE DE CHAMBRE EN PARTIE FACE :

Sol : le sol st recouvert de linoléum en mauvais état.

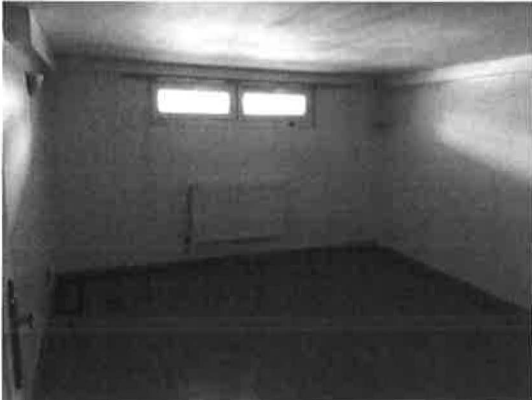
CHAMBRE :

Sol : le sol est recouvert de linoléum en mauvais état d'usage
