## **PROCES-VERBAL DE DESCRIPTION**

**L'AN DEUX MILLE DIX NEUF  
ET LE VINGT-HUIT MAI**

Là étant sur place, 123 rue Edouard Vaillant 93140 BONDY cadastré section AM n° 102 bâtiment sur rue entrée sous le porche 1<sup>er</sup> étage

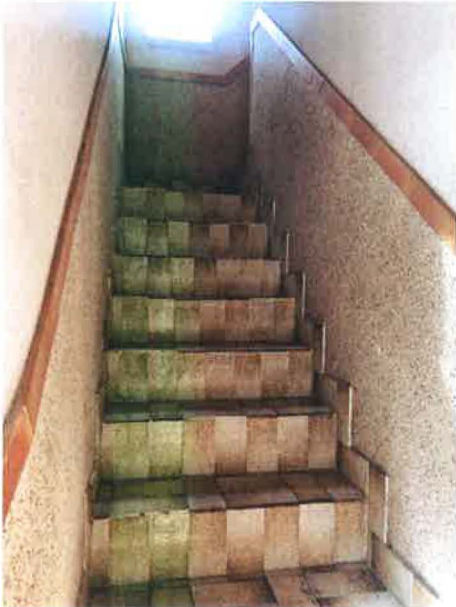
### **ENTREE :**

L'entrée se réalise par une porte en bois depuis la cour directement après le portillon métallique sous porche. Un escalier maçonné et recouvert de carrelage et couvert permet l'accès à l'appartement en partie droite et à une terrasse côté gauche sur cour. Les murs sont recouverts d'ensuit projeté et de peinture. Une fenêtre simple vantail est présente.

Une porte en bois partie centrale vitrée dont la serrure est cassée donne l'accès à l'appartement

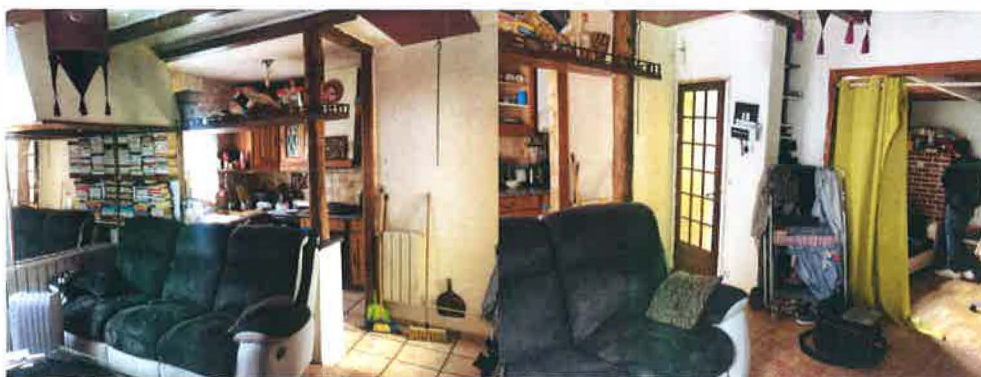
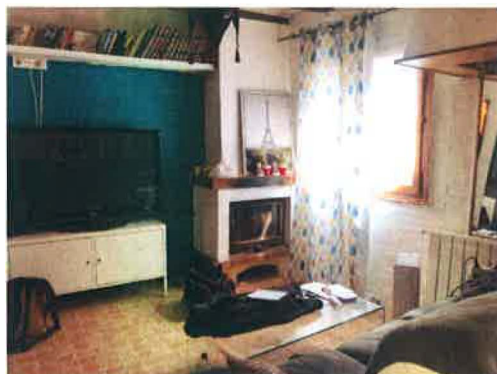
### **SALON ET CUISINE :**

Sol : le sol est recouvert de carrelage en état d'usage avec divers éclats.

Murs : les murs sont recouverts de parement briques toute hauteur en état d'usage.

Plafond : le plafond est recouvert de peinture en état d'usage avec poutres en bois apparentes.

Fenêtre : présence de trois fenêtres doubles vantaux en bois double vitrage en état d'usage avec une fenêtre disposant de volets battants en bois sur terrasse et les deux autres fenêtres sur rue disposant de volets roulants PVC mécaniques en état d'usage.

Généralités : présence d'une cheminée avec insert et de trois radiateurs.  
Présence d'une chaudière dans le coin cuisine.

La cuisine ouverte sur le salon est équipée de meubles bas et hauts en bois en état d'usage avec électroménager intégré, évier double bacs, hotte aspirante et retour bar maçonné.

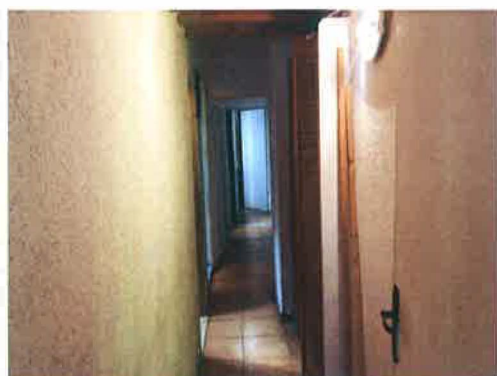
### **COULOIR :**

L'accès se réalise par une porte en bois en état d'usage.  
Présence d'une marche dans le sens de la descente.

Sol : le sol est recouvert de carrelage en état d'usage.

Murs : les murs sont recouverts de peinture type crépi lisse en état d'usage.

Plafond : le plafond est recouvert de peinture en état d'usage.

Généralités : présence d'un placard en bois une porte.

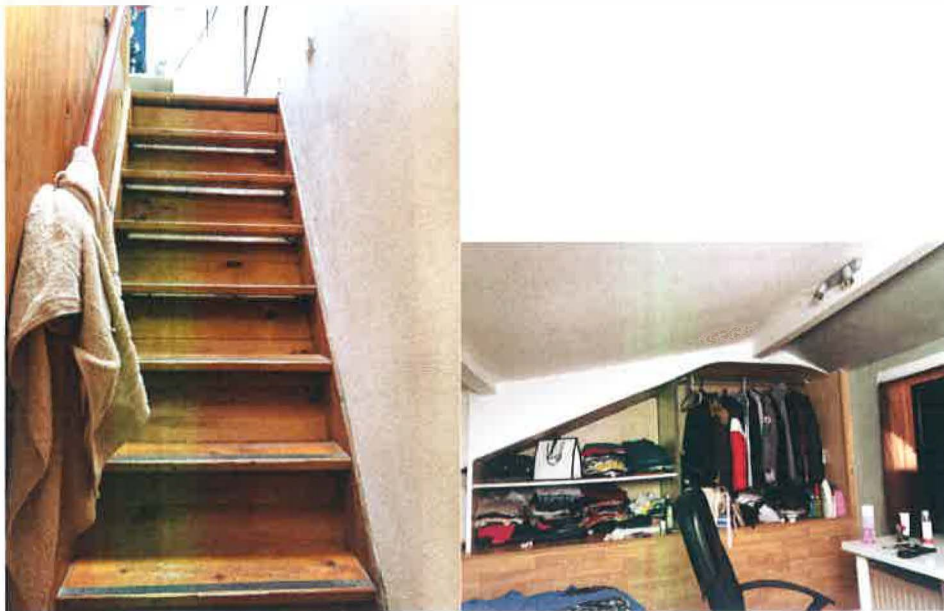
### **PREMIERE PIECE SOUS COMBLES A USAGE DE CHAMBRE :**

L'accès se réalise par une porte en bois à galadange en état d'usage.

Un escalier en bois assez abrupte de type échelle de meunier donne accès aux combles.

Sol : le sol est recouvert de parquet en état d'usage.

Murs : les murs sont recouverts de toile de verre peinte en état d'usage avec poutres apparentes.

Plafond : le plafond est recouvert de toile de verre peinte en état d'usage.

Fenêtre : présence d'une fenêtre de toit en bois de type velux en état d'usage.  
Présence d'une fenêtre simple vantail ouvrante en PVC double vitrage en état d'usage.

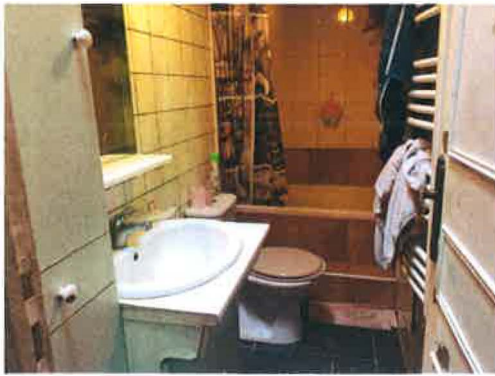
### **SALLE DE BAINS :**

L'accès se réalise par une porte en bois en état d'usage.  
Existence d'une marche dans le sens de la descente.

Sol : le sol est recouvert de carrelage en état d'usage.

Murs : les murs sont recouverts de faïence mi-hauteur en état d'usage et de lambris bois en état d'usage.

Plafond : le plafond est recouvert de lambris bois en état d'usage.

Fenêtre : présence d'un puit de lumière avec enduit projeté avec fenêtre de toit de type velux en état d'usage.

Généralités : présence d'une baignoire de petite dimension, d'un meuble de salle de bains en bois avec lavabo, d'un w.c cuvette à l'anglaise en état d'usage et d'un radiateur sèche serviettes en état d'usage.

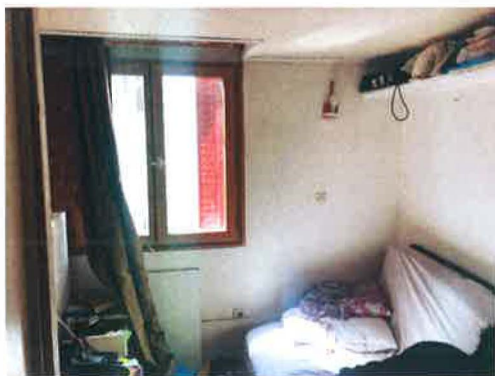
### **CHAMBRE :**

L'accès se réalise par une porte en bois en état d'usage.

Sol : le sol est recouvert de parquet en état d'usage.

Murs : les murs sont recouverts de toile de verre peinte en état d'usage.

Plafond : le plafond est recouvert de papier peint gaufré en état d'usage.

Fenêtre : présence d'une fenêtre double vantaux en bois ouvrante double vitrage et persiennes métalliques en état d'usage.

Généralités : présence d'un radiateur en état d'usage.

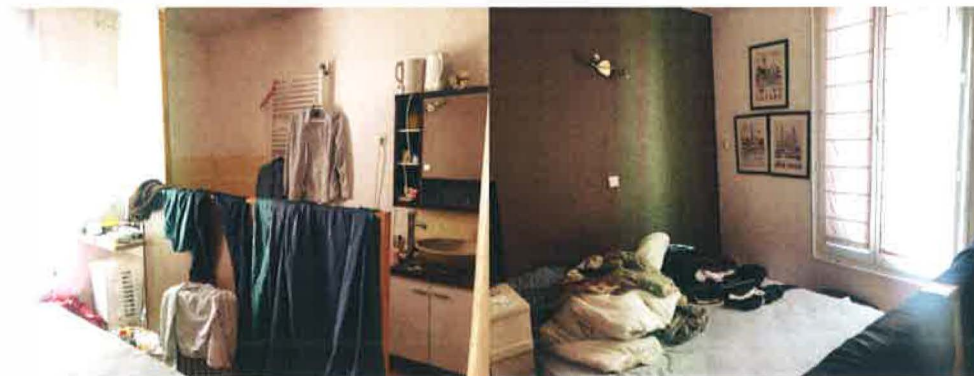
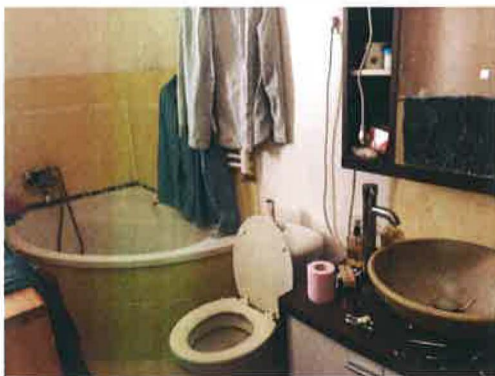
### **CHAMBRE FOND FACE :**

L'accès se réalise par une porte en bois en état d'usage.

Sol : le sol est recouvert de parquet en état d'usage.

Murs : les murs sont recouverts de toile de verre peinte et de faïence murale aux droits de la baignoire.

Plafond : le plafond est recouvert de peinture en état d'usage.

Fenêtre : présence d'une fenêtre double vantaux ouvrante en PVC double vitrage en état d'usage avec volets de type persiennes métalliques en état d'usage et garde-corps métallique en état d'usage.

Généralités : Un coin salle de bains a été créée via une demi cloison pour séparation.

Présence d'une baignoire d'angle en état d'usage, d'un w.c cuvette à l'anglaise en état d'usage, d'un meuble de salle de bains en bois surmonté d'un lavabo en état d'usage et d'un radiateur sèche-serviettes en état d'usage.

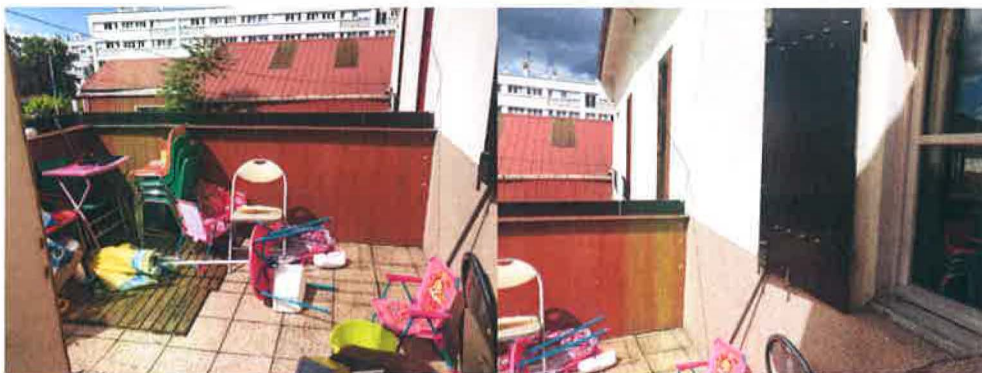
### **TERRASSE :**

L'accès se réalise par l'escalier privatif couvert d'accès au logement.

La terrasse de plein pied donne sur la cour en partie arrière.

Le sol est recouvert de carrelage en état d'usage. Le garde-corps est plein recouvert de panneaux décoratifs.

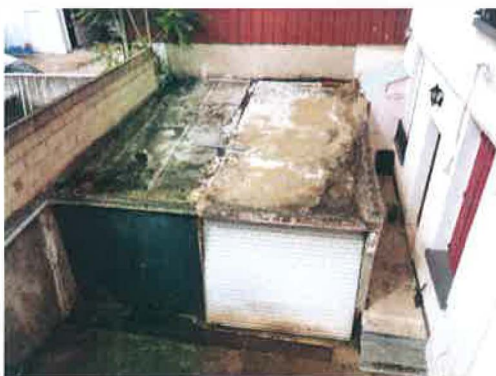
### **GARAGES :**

Existence de deux garages encombrés et non visitables en totalité.

La toiture des garages est une toiture plate.

L'accès aux garages se réalise par une porte métallique double vantaux pour le garage face gauche et par une porte basculante pour le garage face droite.

Les garages sont édifiés de béton et de briques.
