## **PROCES-VERBAL DE DESCRIPTION**

**L'AN DEUX MILLE DIX-HUIT ET LE HUIT NOVEMBRE**

*Certifie me transporter ce jour sis 11 rue du vieux chemin de Gournay 93160 NOISY LE GRAND cadastré section BD n°28*

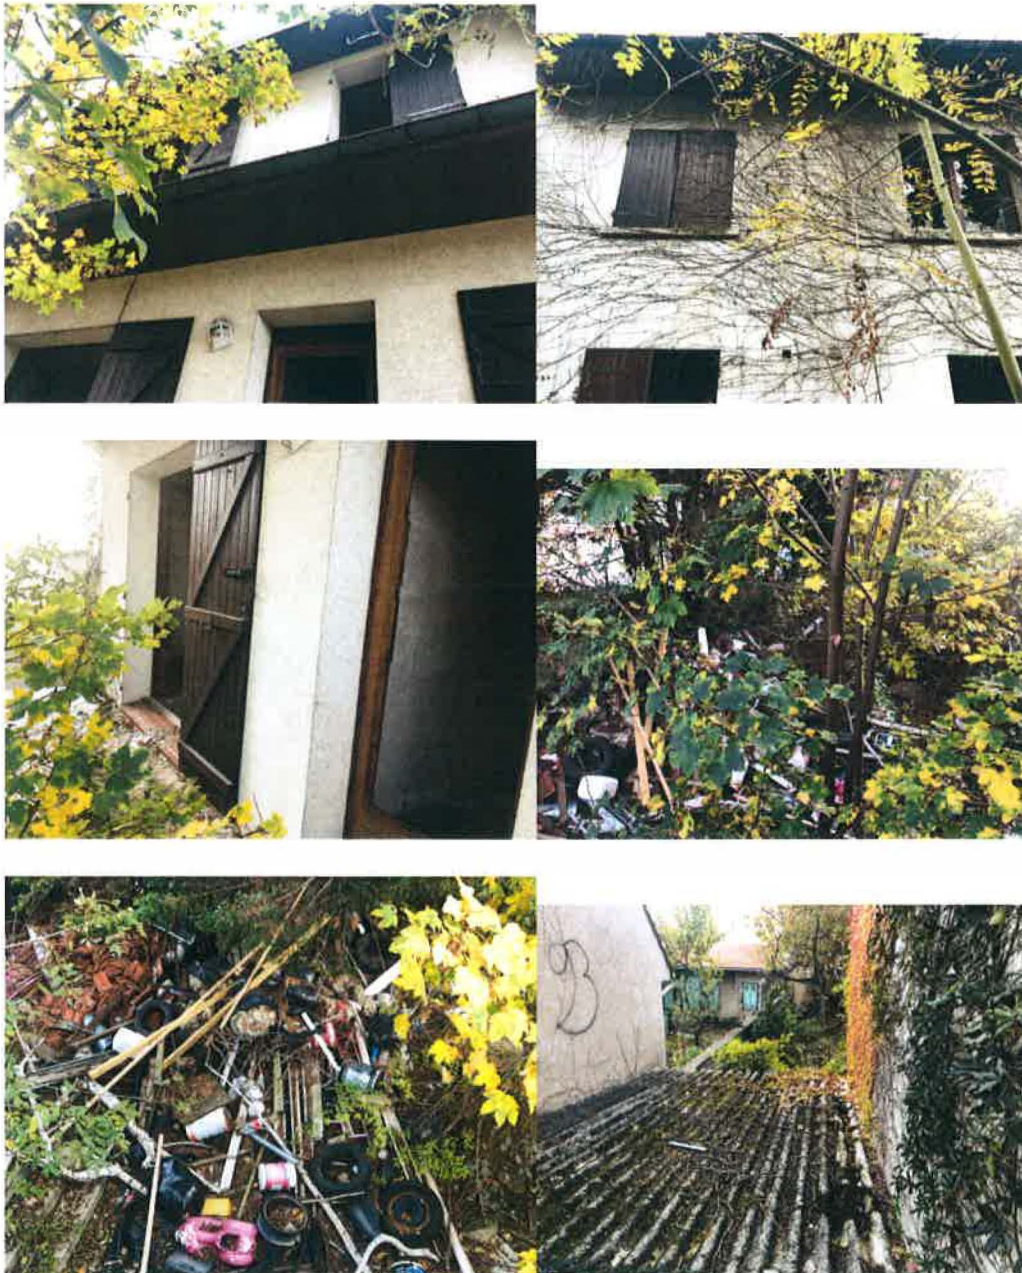
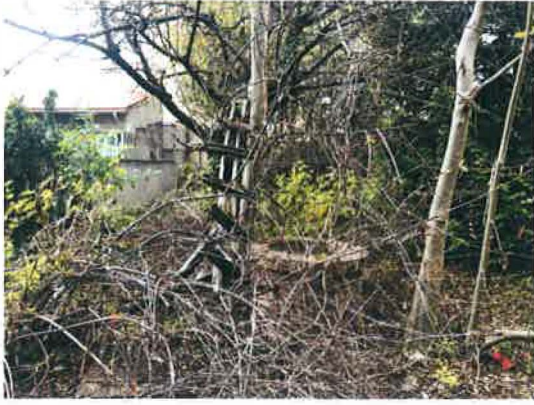
*Le gros-œuvre est édifié de parpaings, les façades sont sous enduit et la toiture à deux pans est recouverte de tuiles mécaniques sur une charpente en bois. La toiture est éventrée et en mauvais état. Il n'y a plus de vitres aux fenêtres qui sont cassées, les volets sont également cassés. L'intérieur du pavillon est délabré. Les*

*fils électriques ont été arrachés ainsi que les prises. La cuisine et la salle de bains sont cassées.*

*Le diagnostiqueur expert me déclare qu'il n'y a pas d'installation gaz et que l'installation électrique est impossible à vérifier car le tableau électrique a été entièrement déposé.*

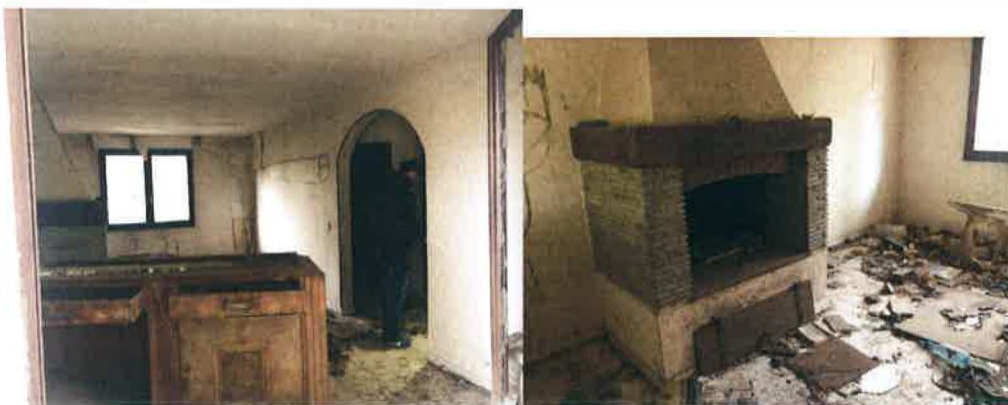
**SALON :**

Murs : les murs sont recouverts de papier peint en mauvais état.

Plafond : le plafond est recouvert de peinture en mauvais état.

Fenêtre : sur rue : présence d'une porte-fenêtre double vantaux ouvrante en bois vitres cassées donnant accès à une terrasse accessible également par l'escalier maçonné d'accès au pavillon. Volets battants en bois cassés

Sur arrière : présence d'une fenêtre double vantaux ouvrante en bois vitres cassées. Volets battants en bois cassés.

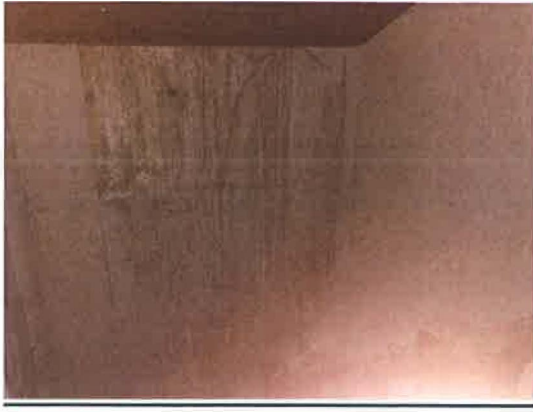
### **HALL :**

Murs : les murs sont recouverts de papier peint en mauvais état.

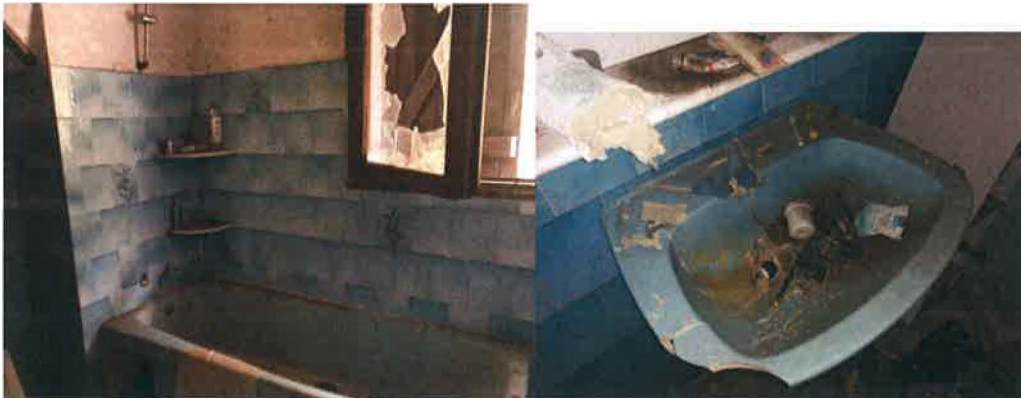
### **SALLE DE BAINS SUR RUE :**

*La baignoire et le lavabo sont cassés.*

Murs : *les murs sont recouverts de faïence murale et de papier peint en mauvais état.*

Plafond : *le plafond est recouvert de peinture avec infiltration.*

Fenêtre : *présence d'une fenêtre en bois double vantaux ouvrante vitres cassées et volets battants en bois cassés.*

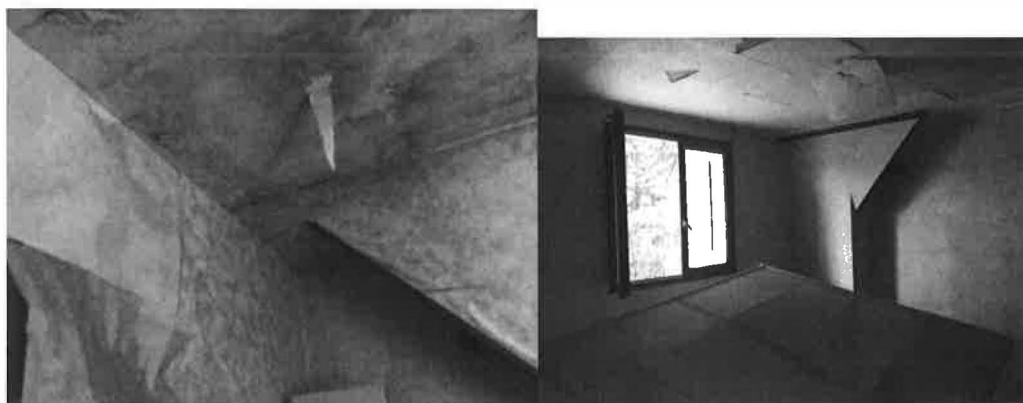
### **CHAMBRE SUR RUE :**

Sol : *le sol est recouvert de moquette hors d'usage.*

Murs : *les murs sont recouverts de papier peint en mauvais état.*

Plafond : *le plafond est n'est pas recouvert. Il est brut.*

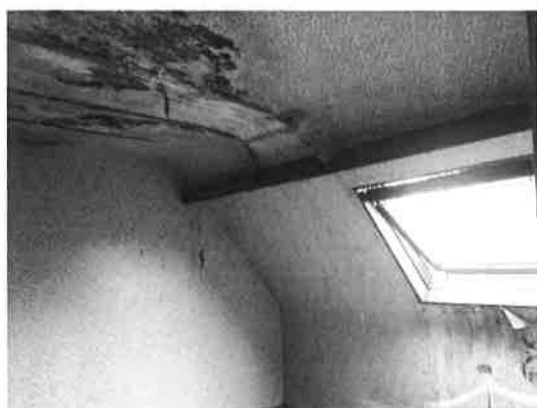
### **CHAMBRE SUR ARRIERE :**

Sol : le sol est recouvert de moquette hors d'usage.

Murs : les murs sont recouverts de papier peint en mauvais état.

Fenêtre : présence d'une fenêtre de toit en bois de type velux vitre cassée.

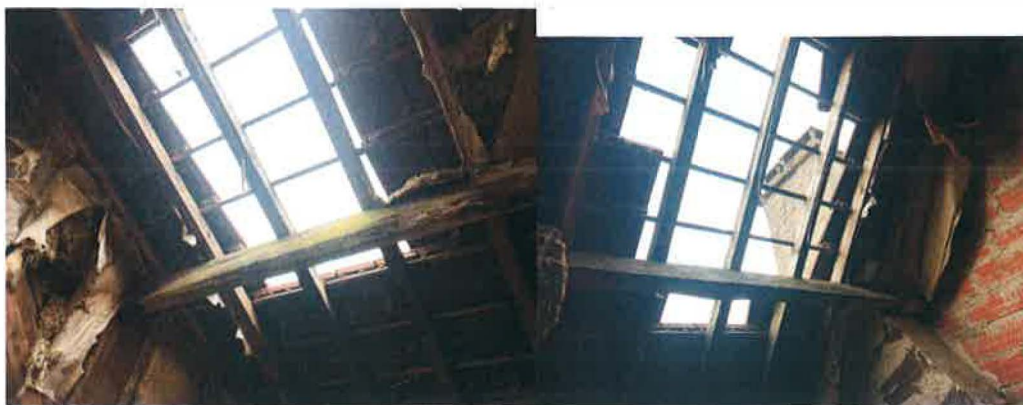
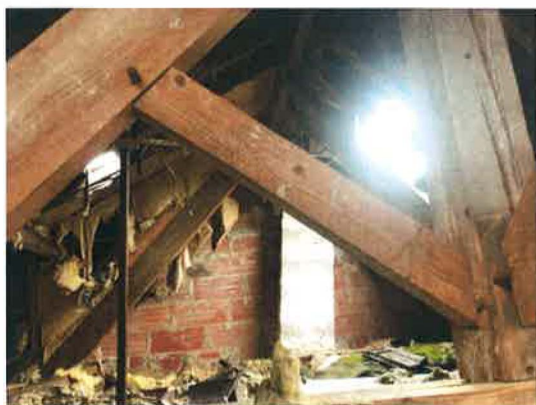
### **COMBLES :**

*Les combles ne sont pas aménagés.  
Une partie des tuiles a été déposée.*

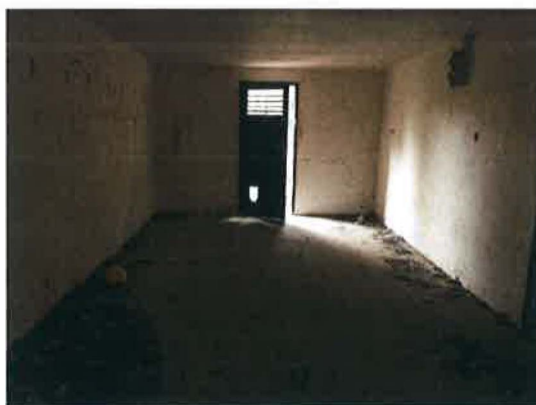
### **GARAGE :**

*Le sol est brut cimenté. Les murs sont bruts. Le plafond est brut.*

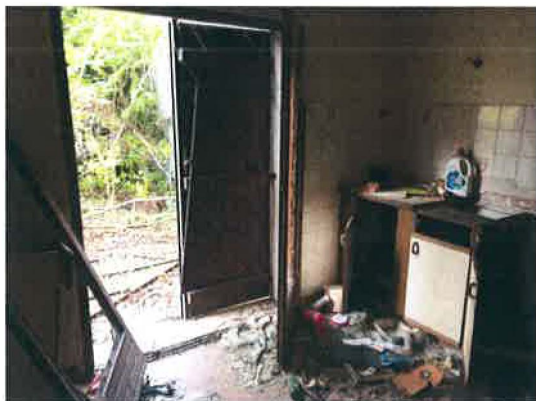
### **PIECE SUR ARRIERE A USAGE DE CUISINE :**

*Le mobilier est cassé.*

*Fenêtre : présence d'une porte-fenêtre en bois double vantaux vitres cassées avec volets battants en bois cassés donnant accès à l'arrière du pavillon sur terrasse.*
