PROCÈS-VERBAL DE CONSTAT

**PROCES VERBAL DESCRIPTIF DE
L'IMMEUBLE SAISI**

**L'AN DEUX MILLE DIX NEUF ET LE DIX HUIT OCTOBRE de 10h00 à
12h40**

Que dans le cadre de la procédure de saisie immobilière diligentée à sa demande à l'encontre de Monsieur * né le 29.08.1979 à ST CHAMOND, il convient conformément aux textes en vigueur de procéder à la description du bien immobilier ayant fait l'objet de l'acte de saisie sis 5 rue Brossard à SAINT-ETIENNE, section BW n°107.

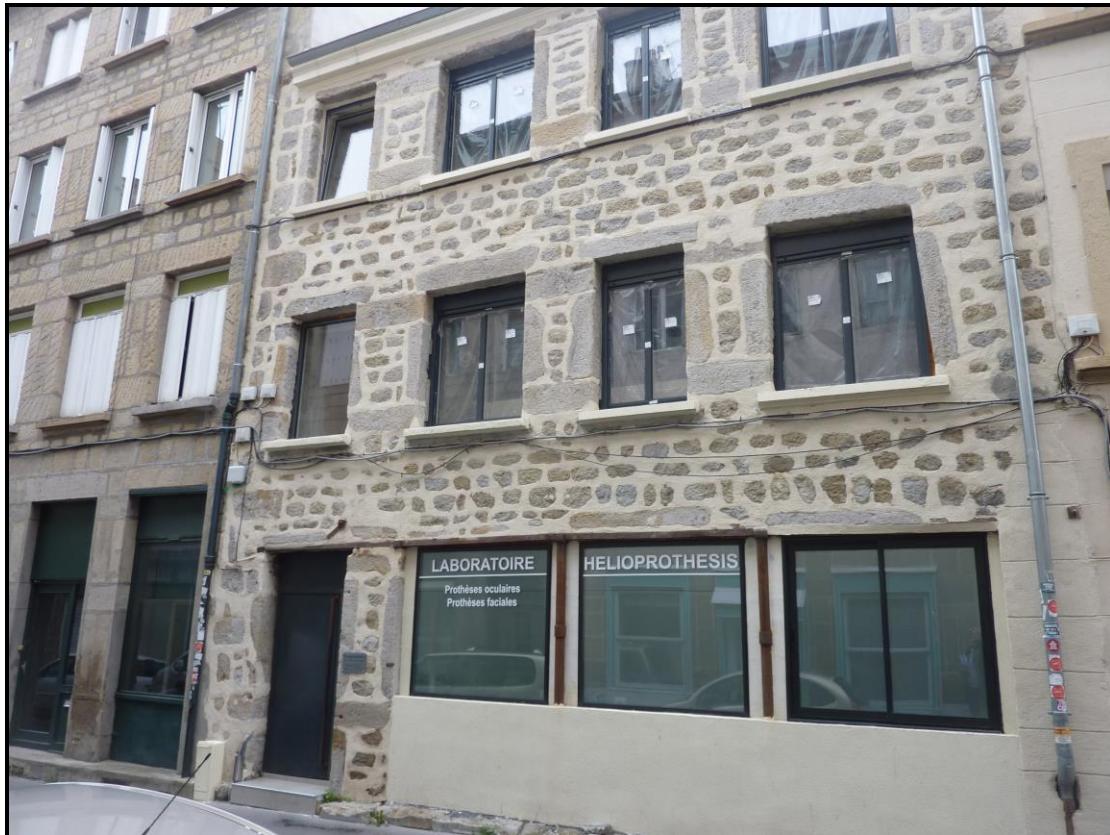
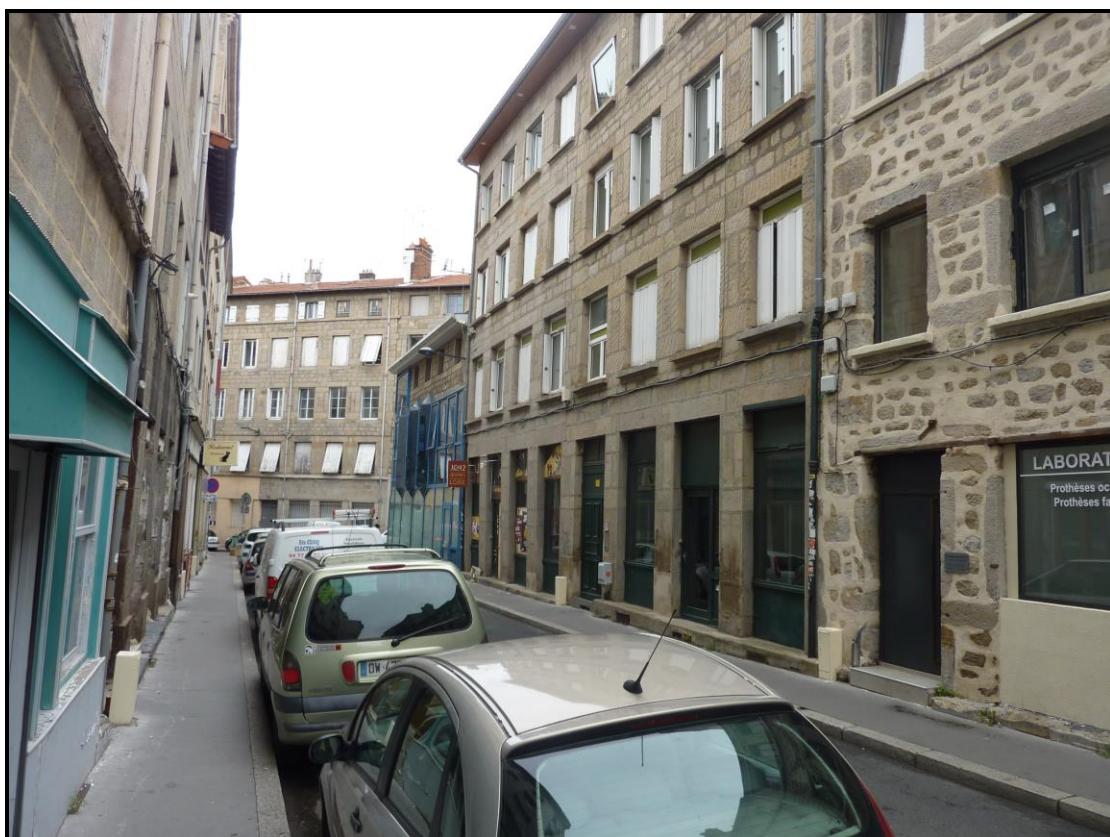
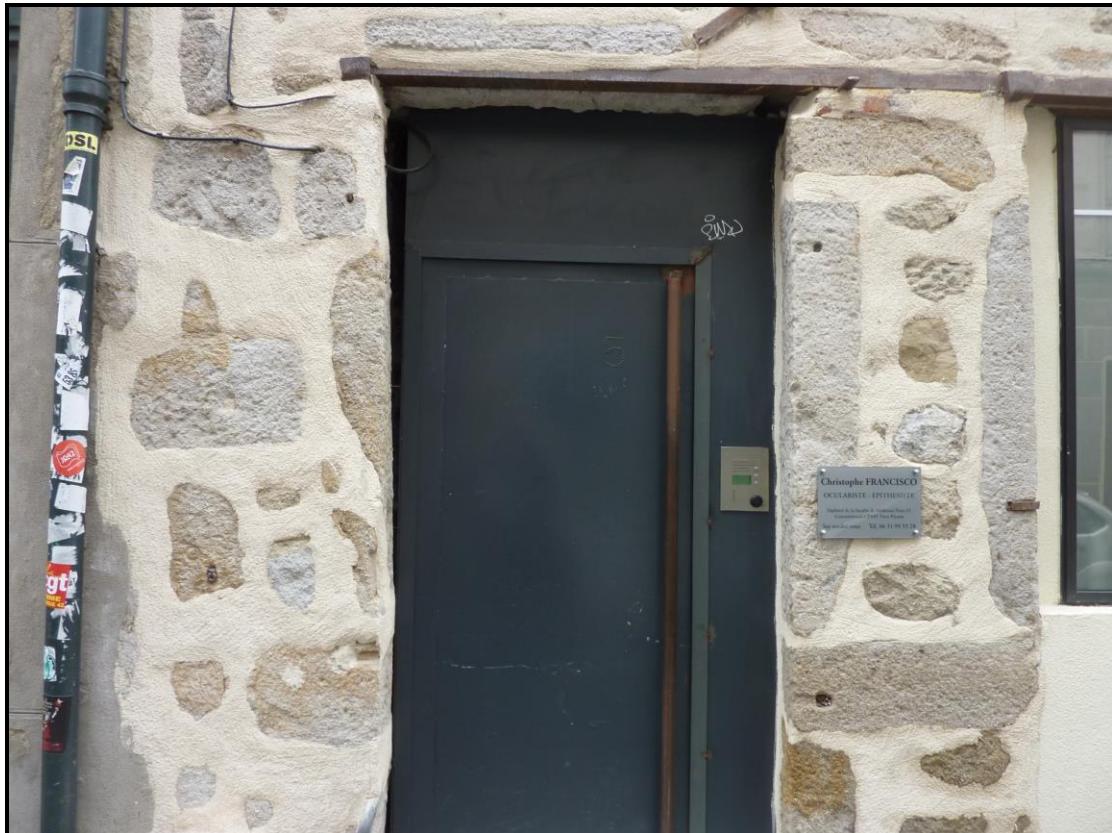
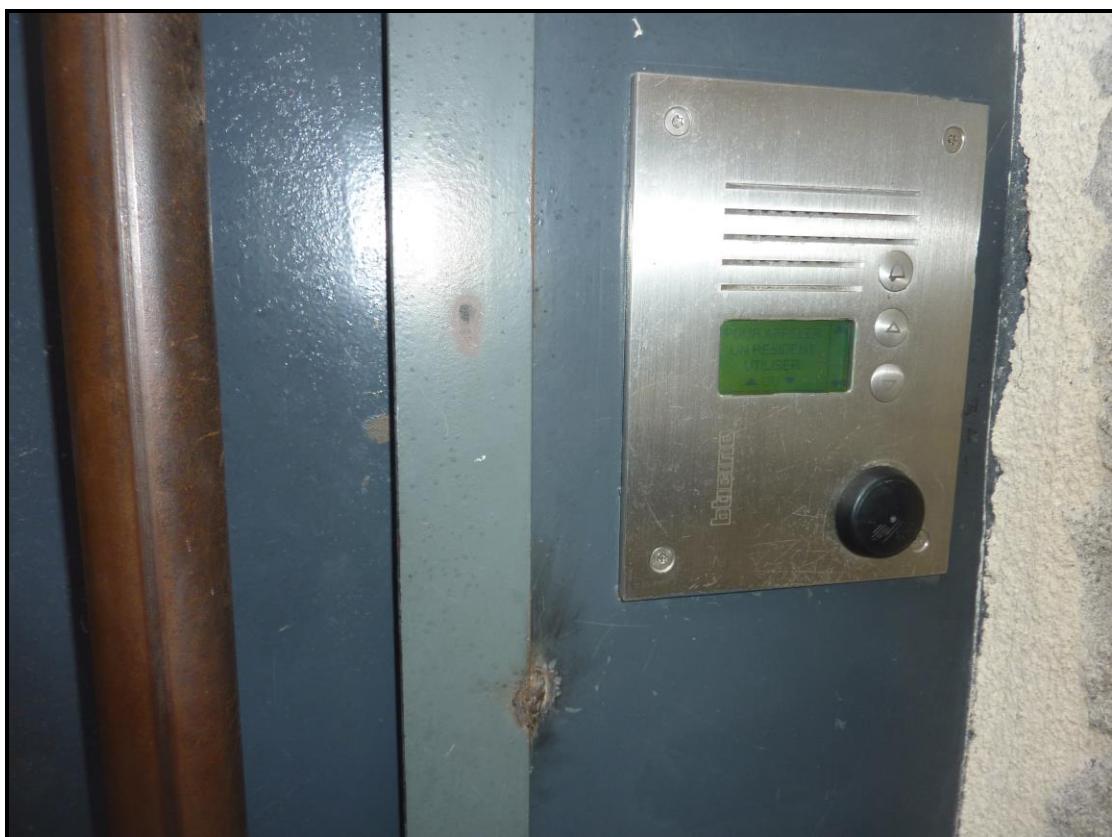
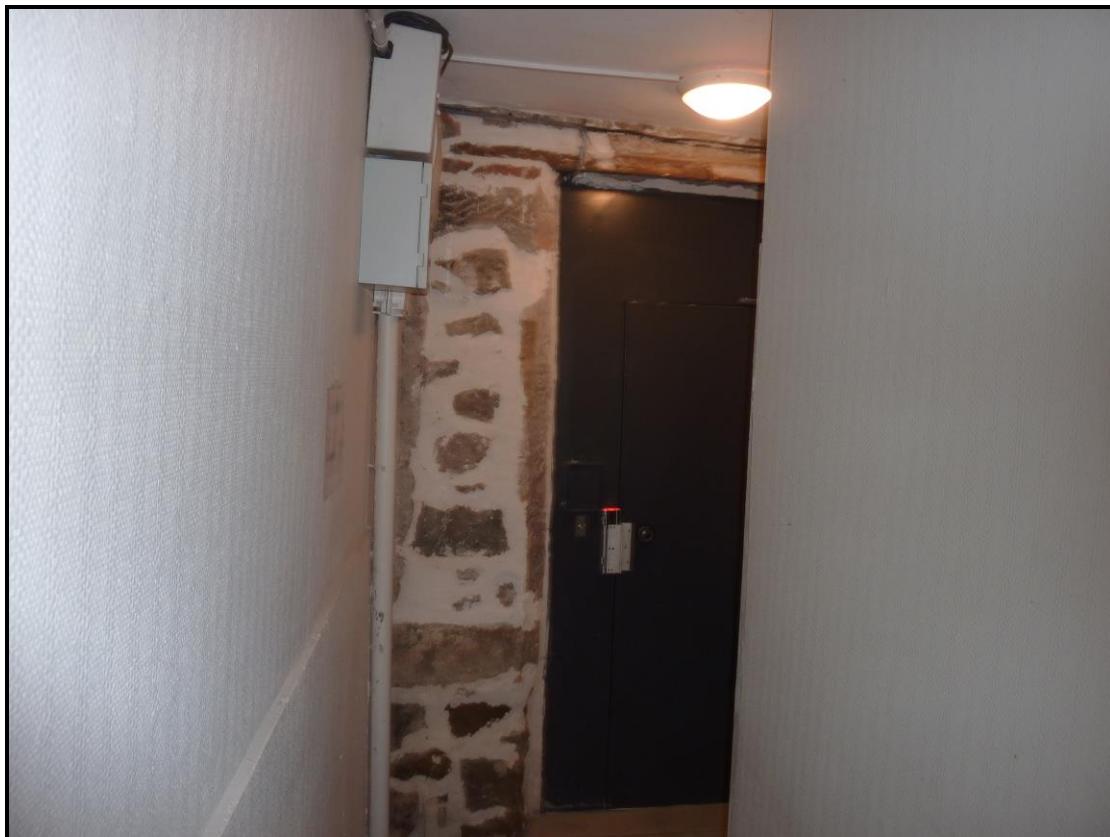
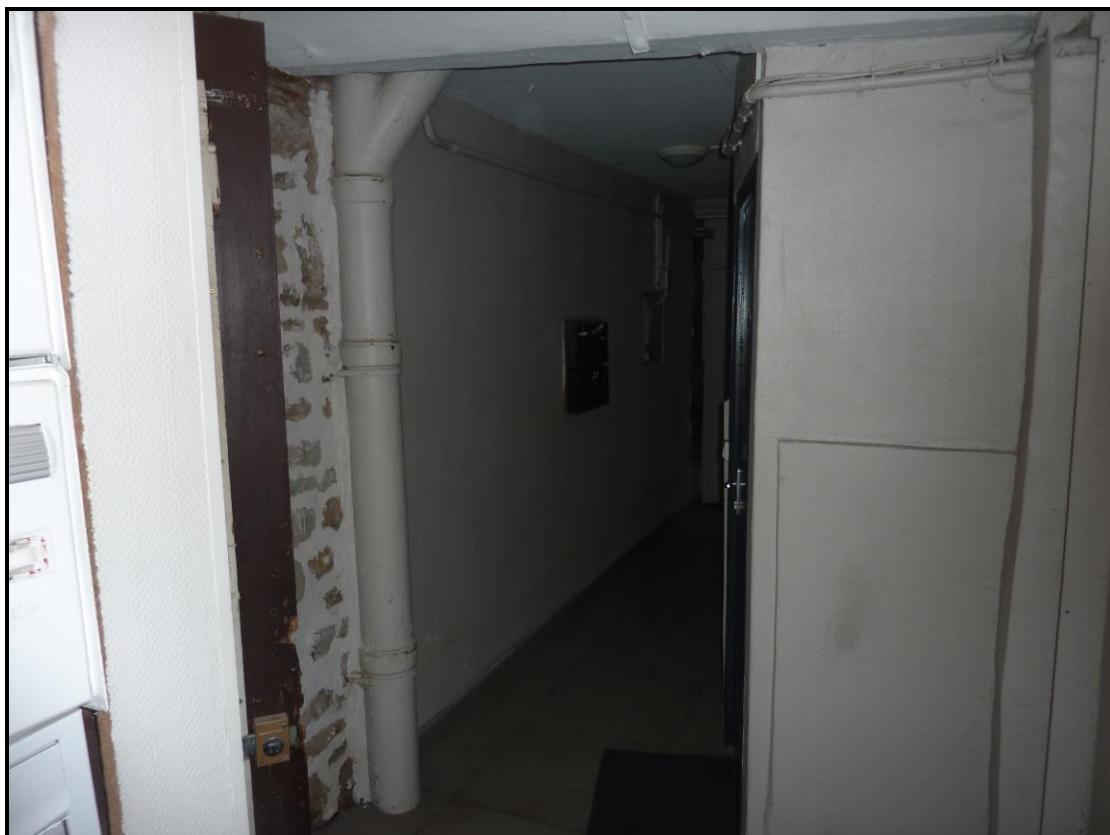
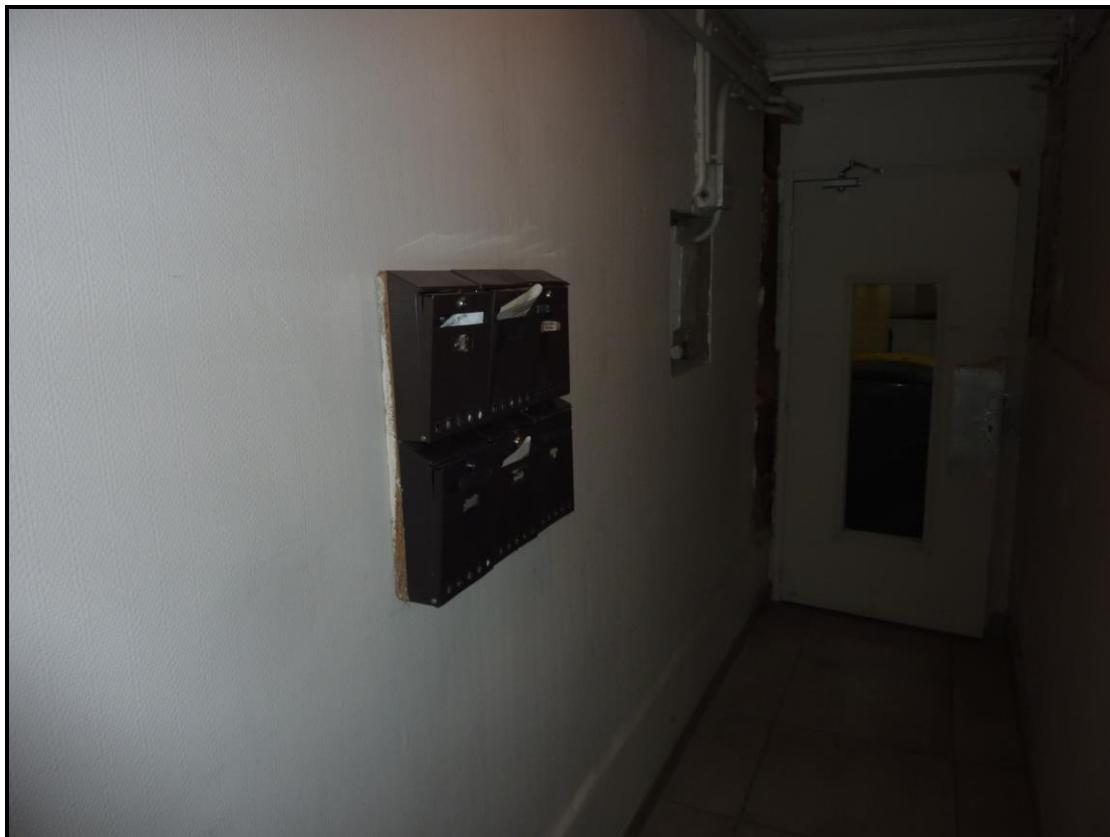
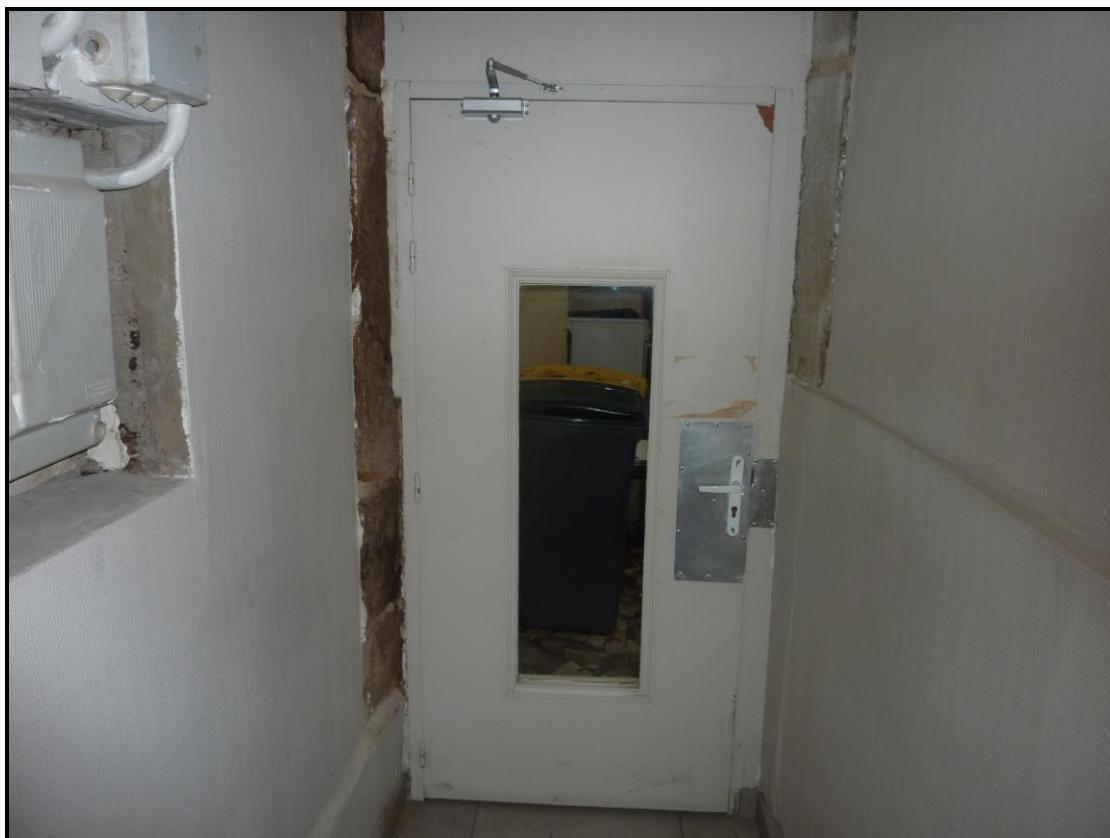
La façade de l'immeuble sur rue, parcelle 106 est en très bon état général. La porte d'entrée est équipée d'un système Vigik. Le couloir d'accès à la parcelle 107 est en très bon état général, il abrite un bloc de six boîtes aux lettres réservé à la parcelle 107 (**photographies 1 à 8.**)

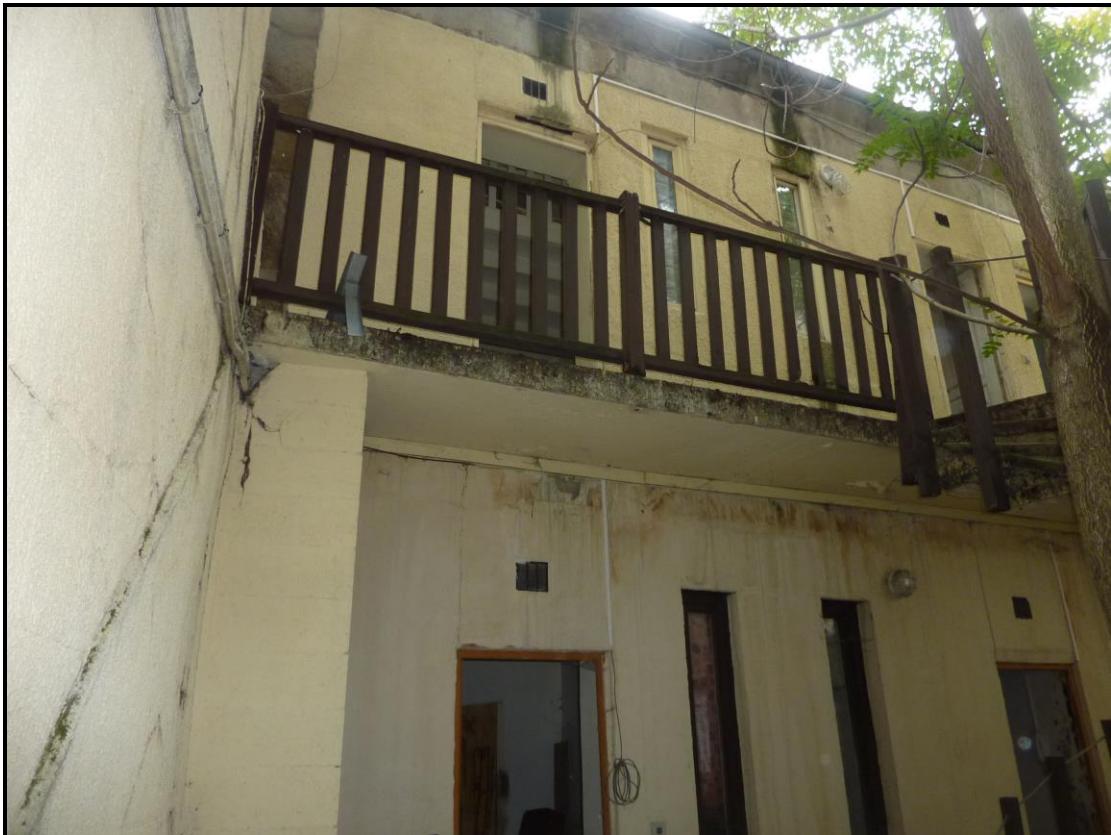
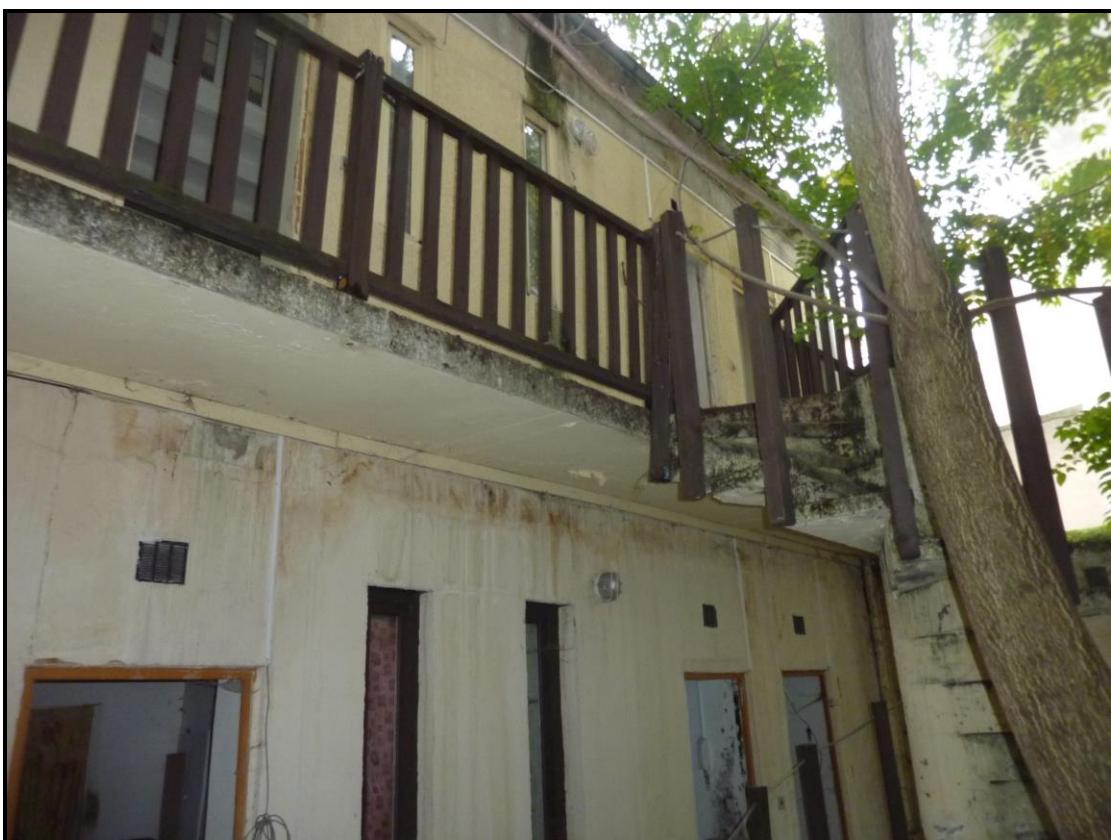
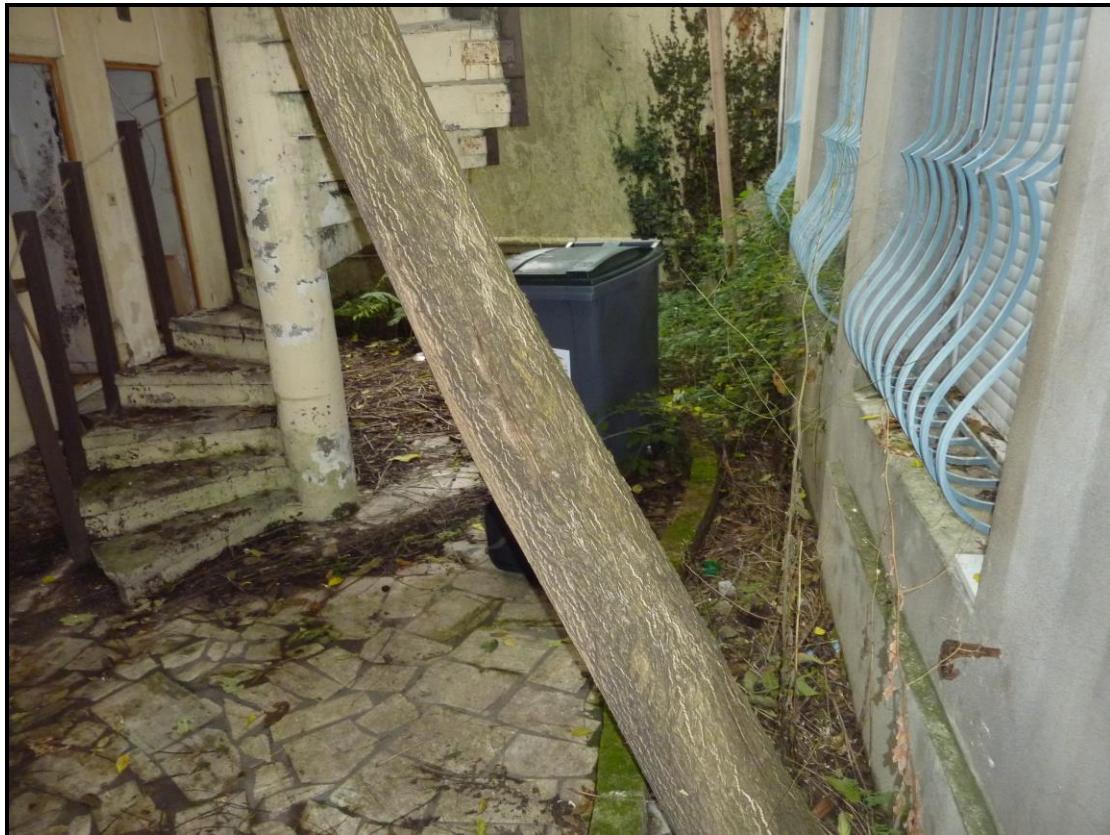
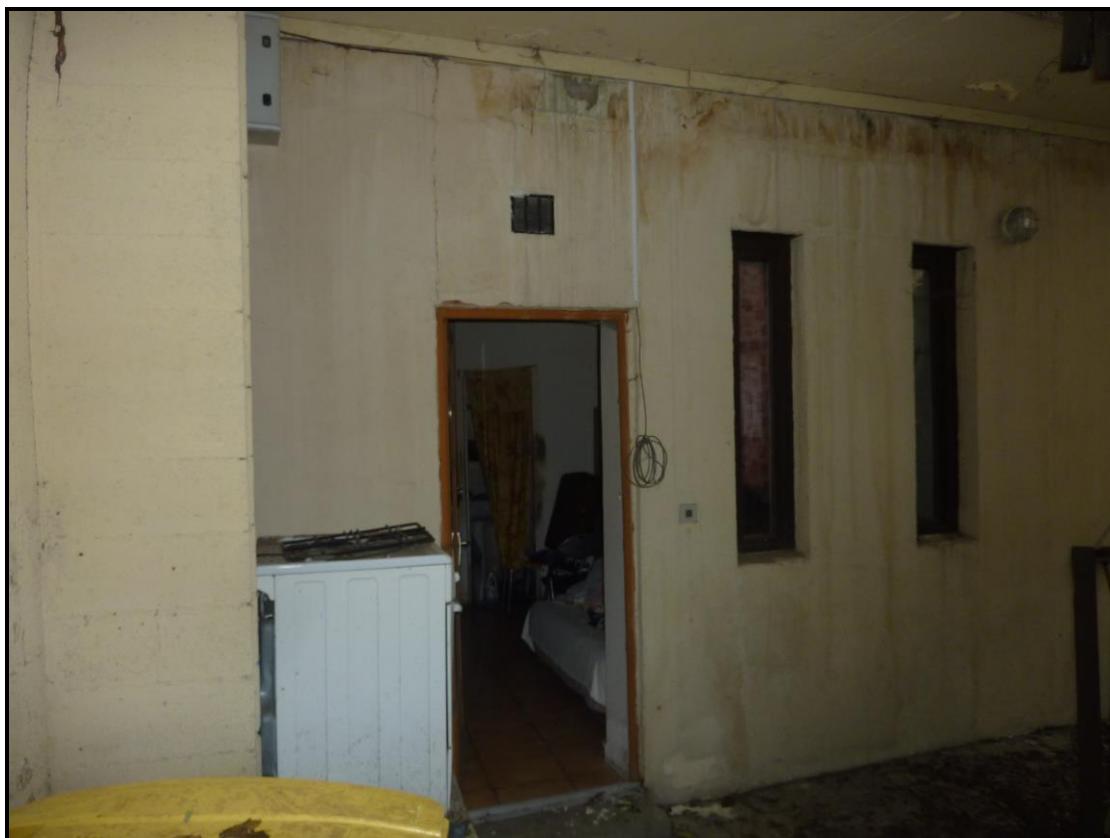
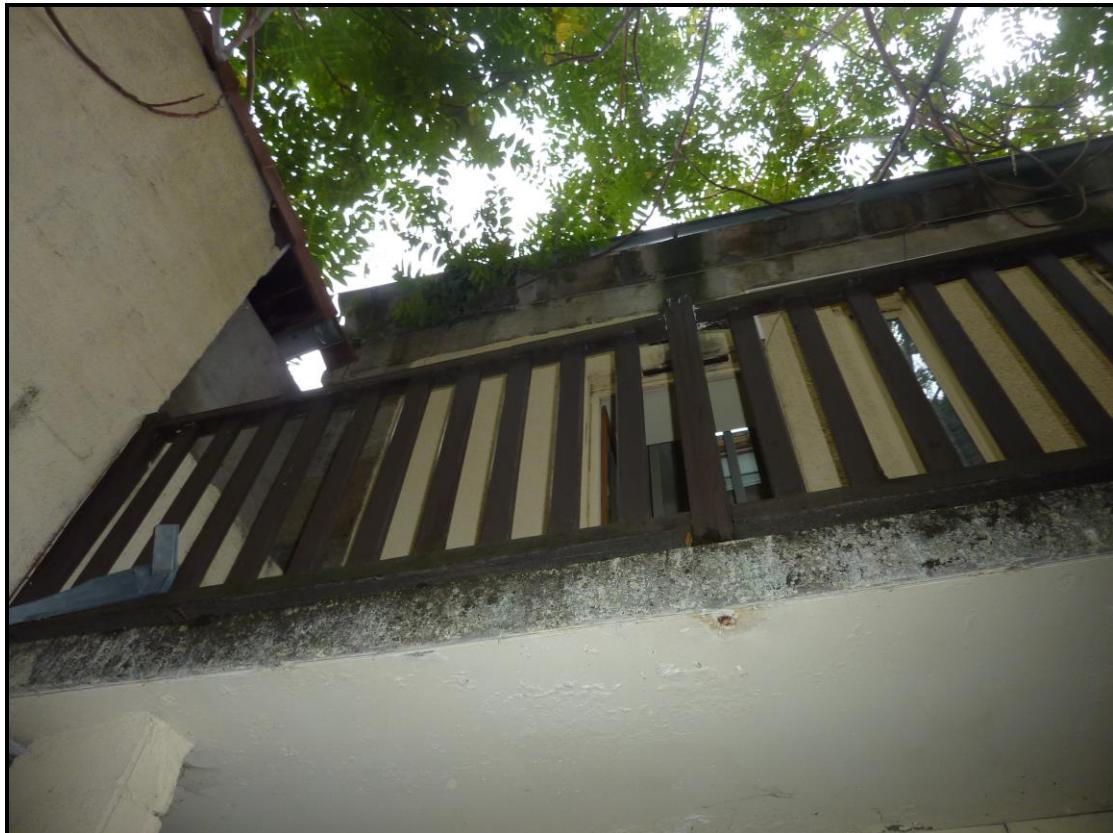
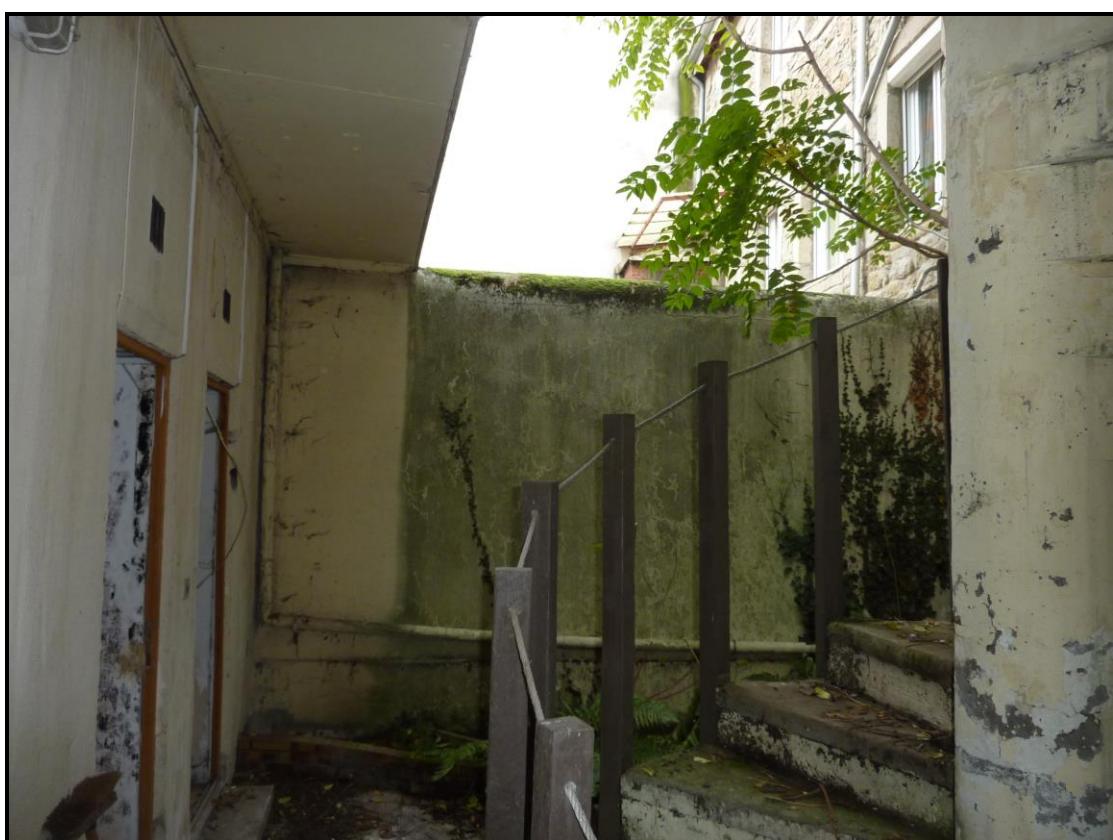
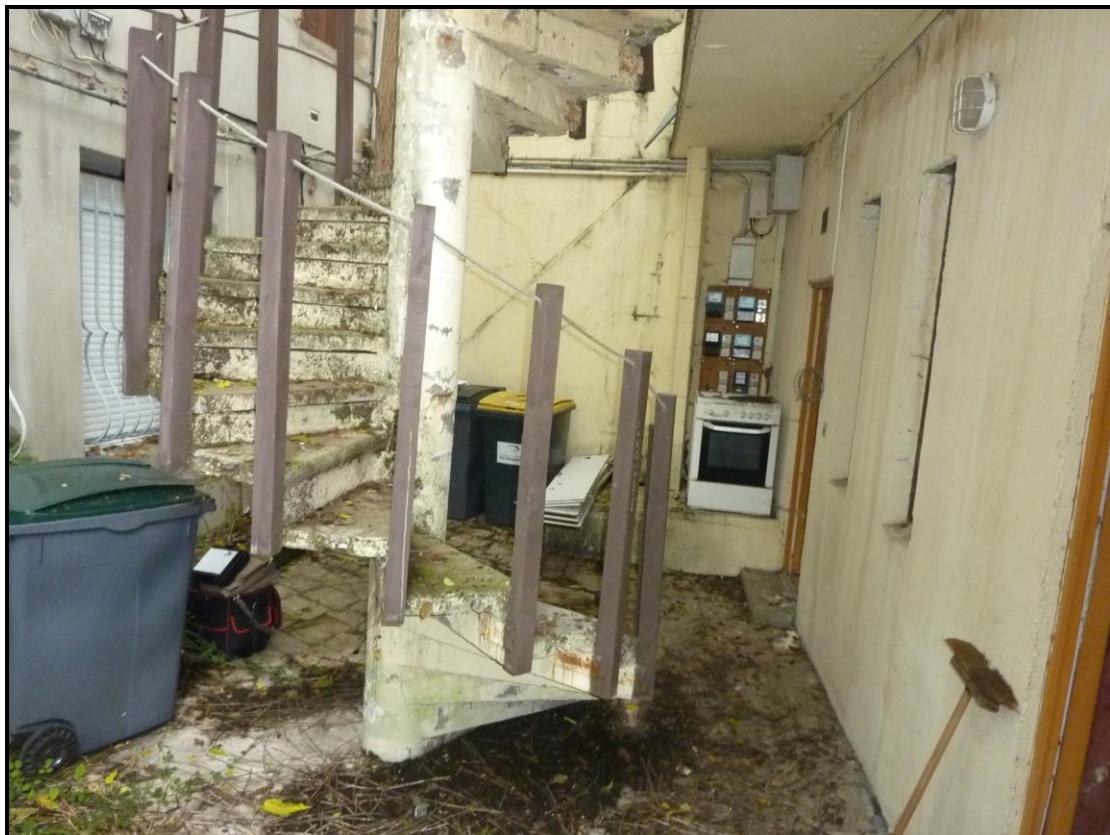
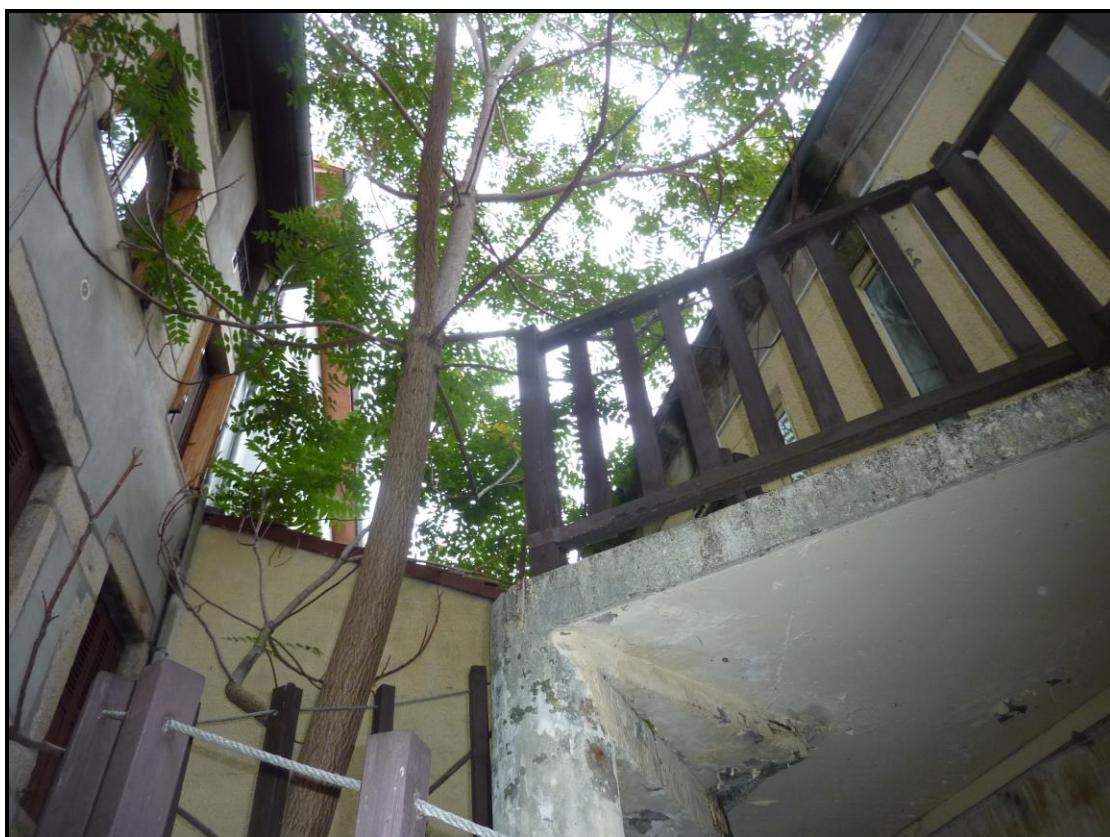
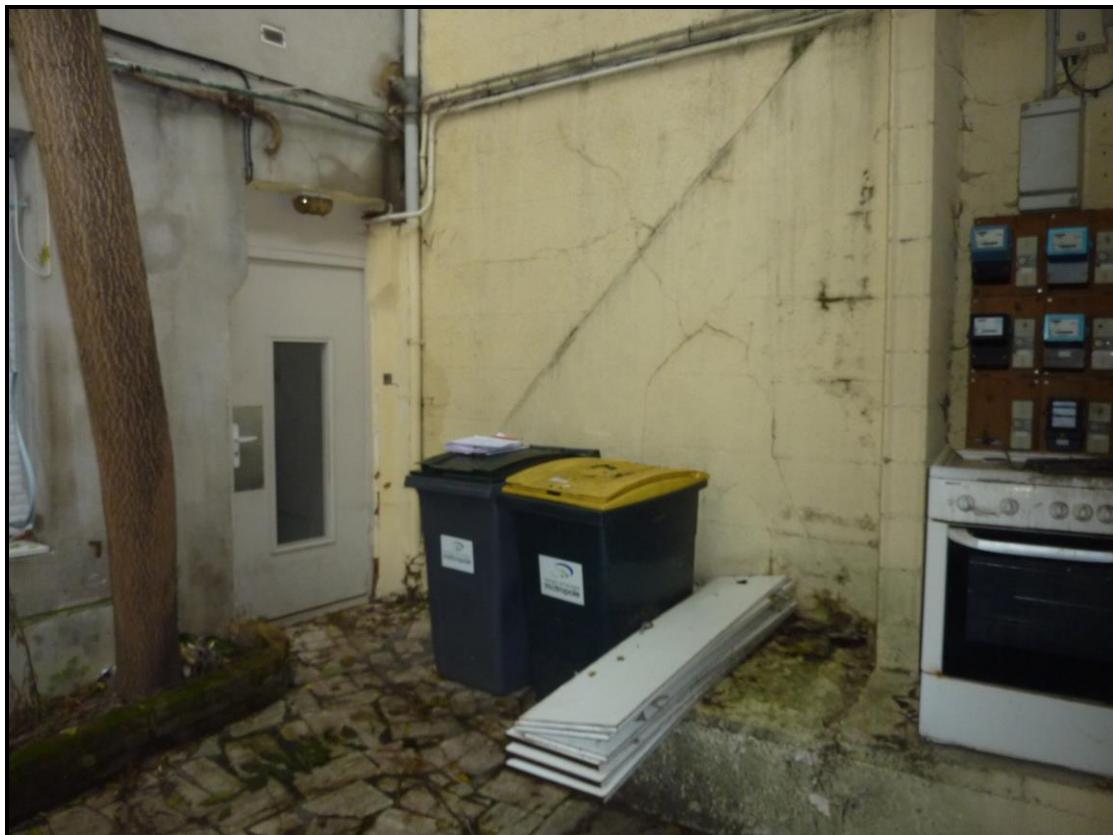
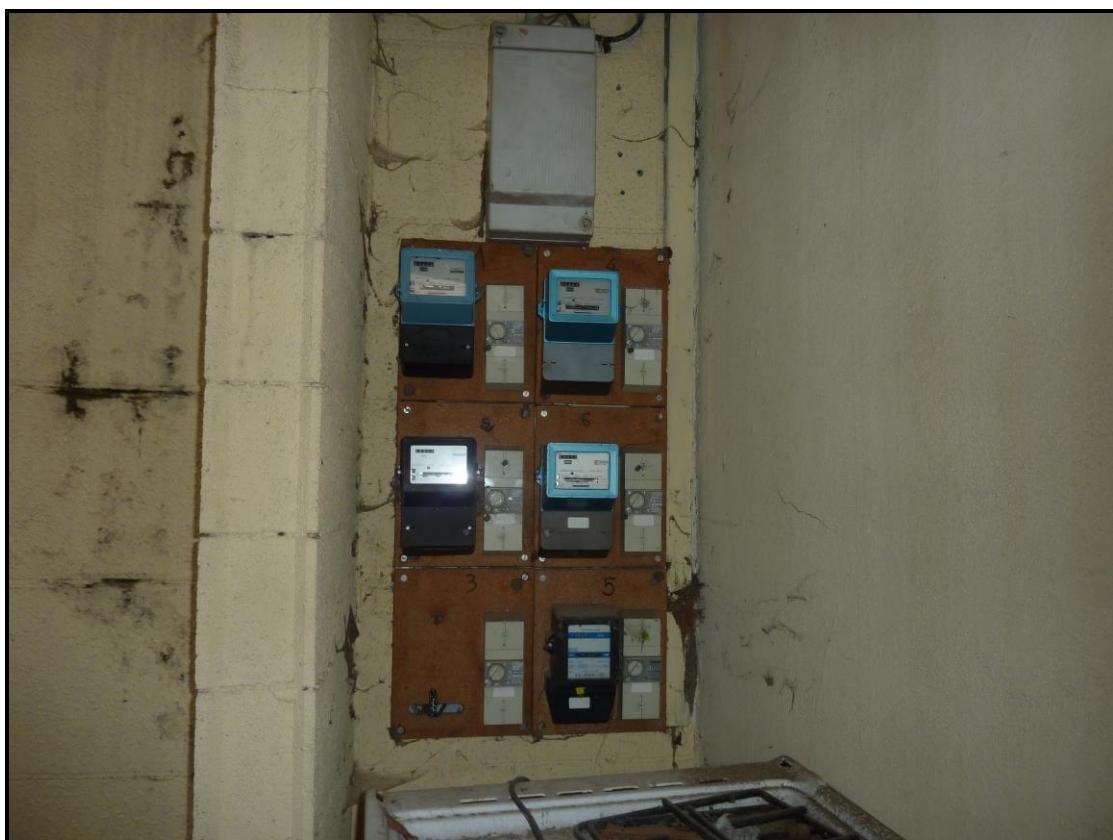
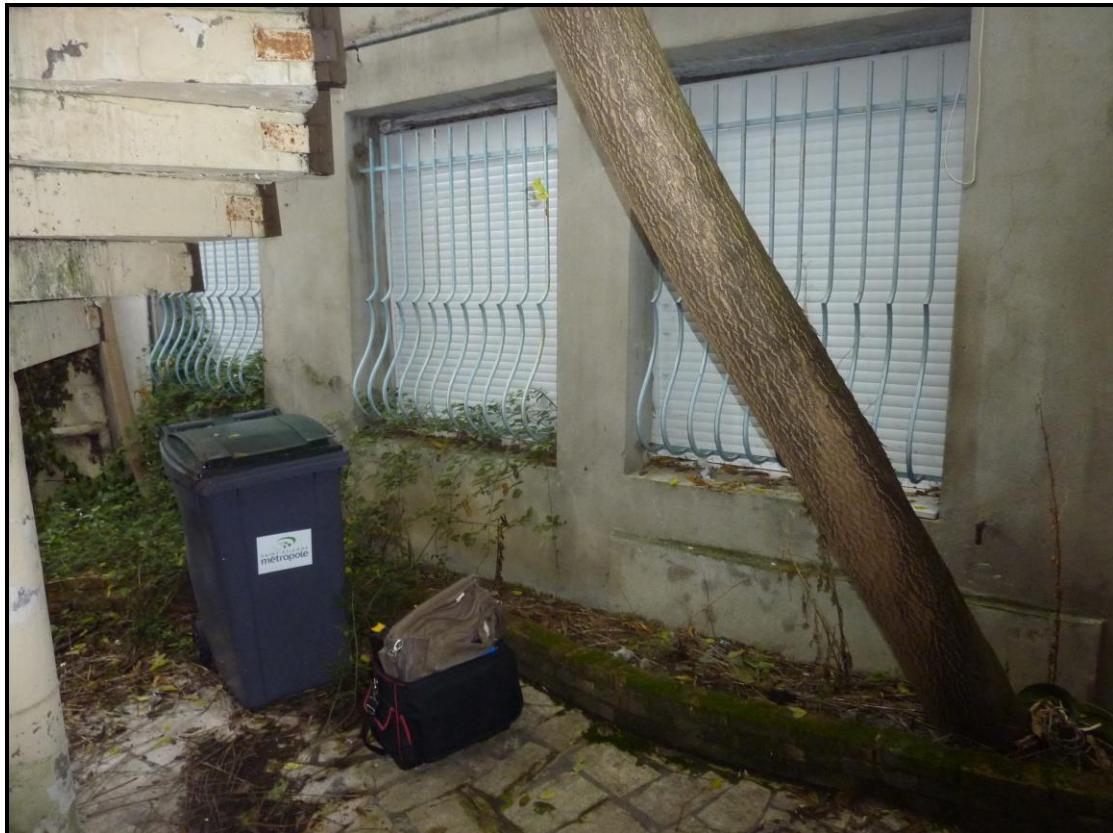
Il y règne une odeur de moisissure. La végétation n'est pas maîtrisée et se répand sur la parcelle 106.

La cour dessert trois appartements au rez-de-chaussée. Un escalier en béton à la rambarde branlante permet l'accès à trois appartements sur palier ouvert à l'étage.

Le béton du balcon et de l'escalier est dégradé.

Un renforcement ouvert sous le balcon abrite les compteurs électriques des appartements.

La façade est en mauvais état.

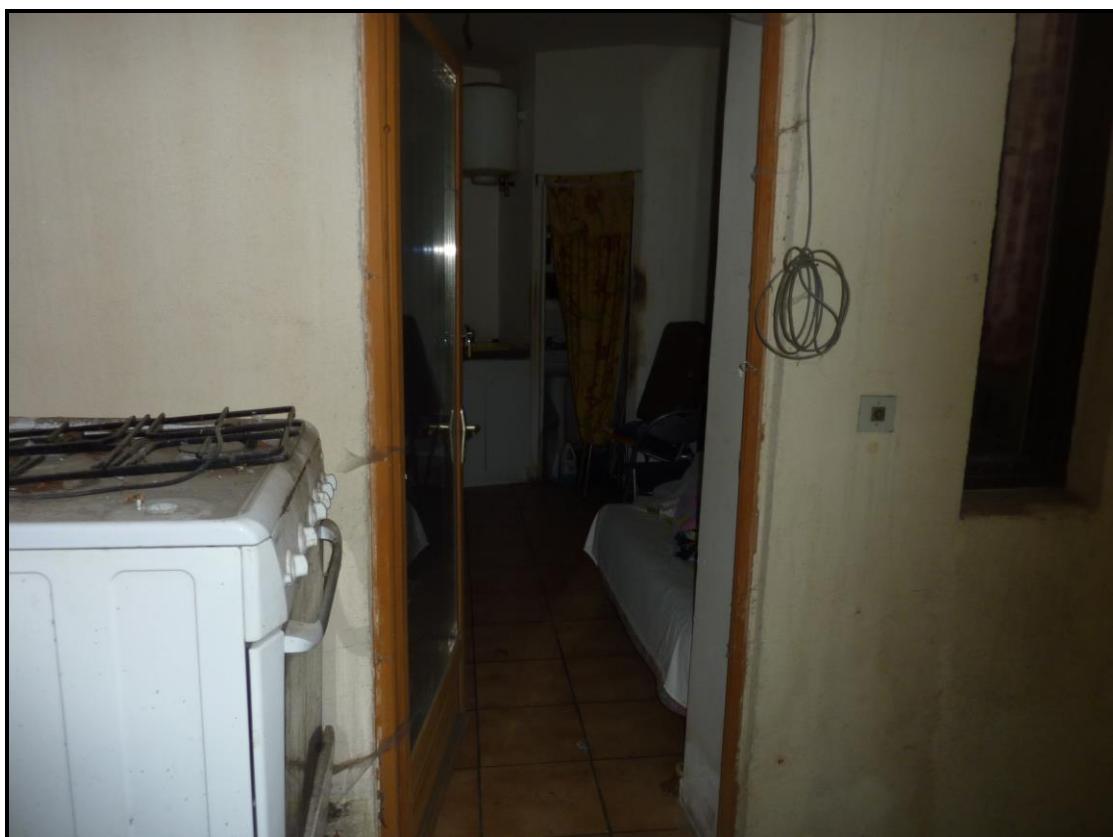
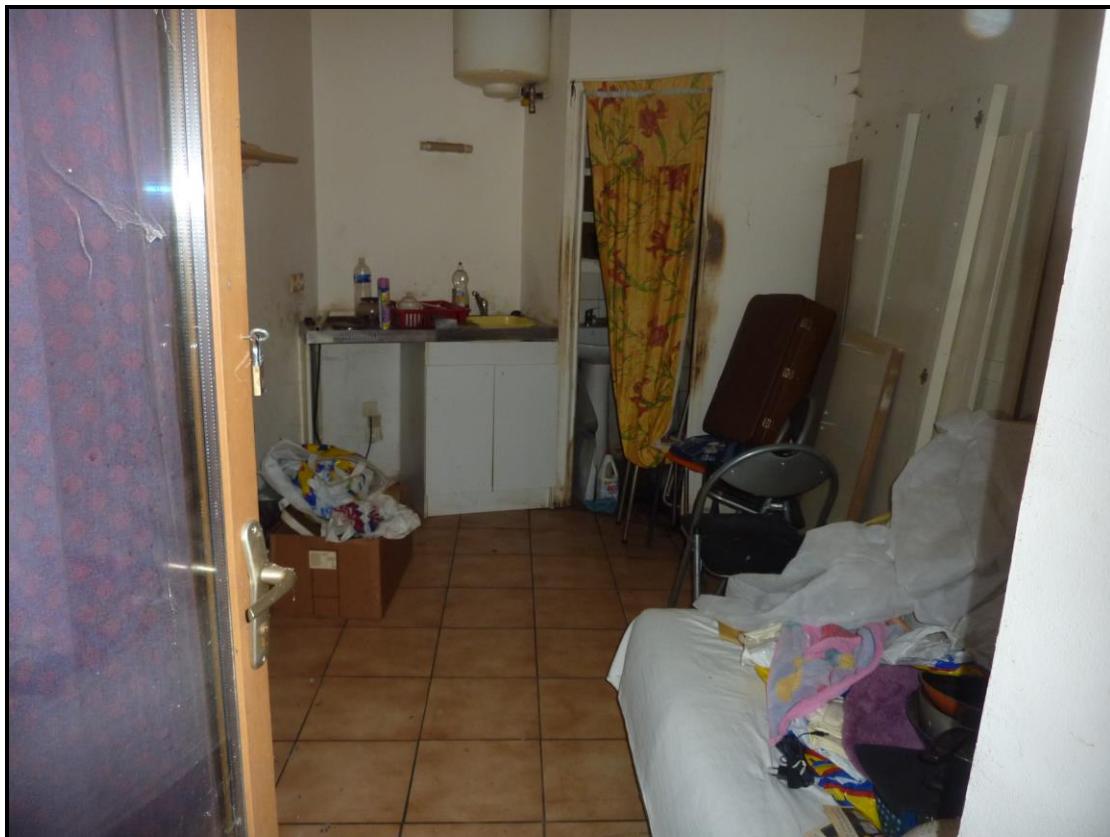
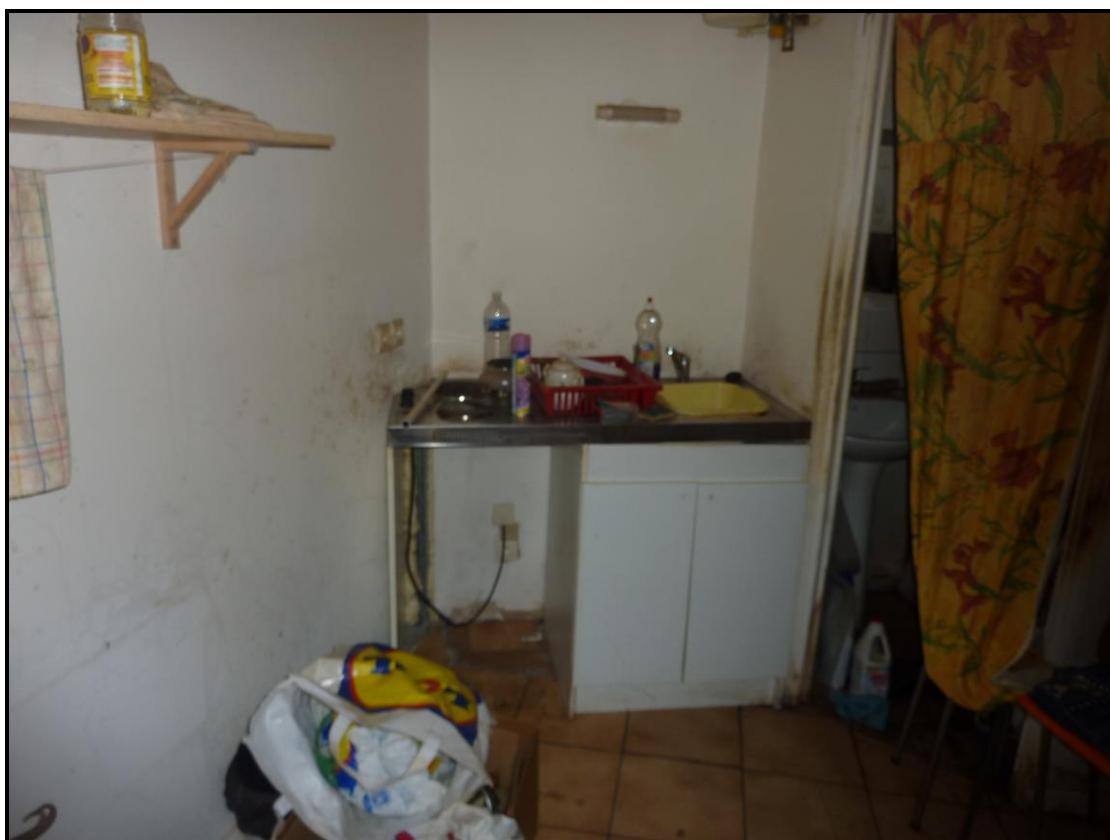
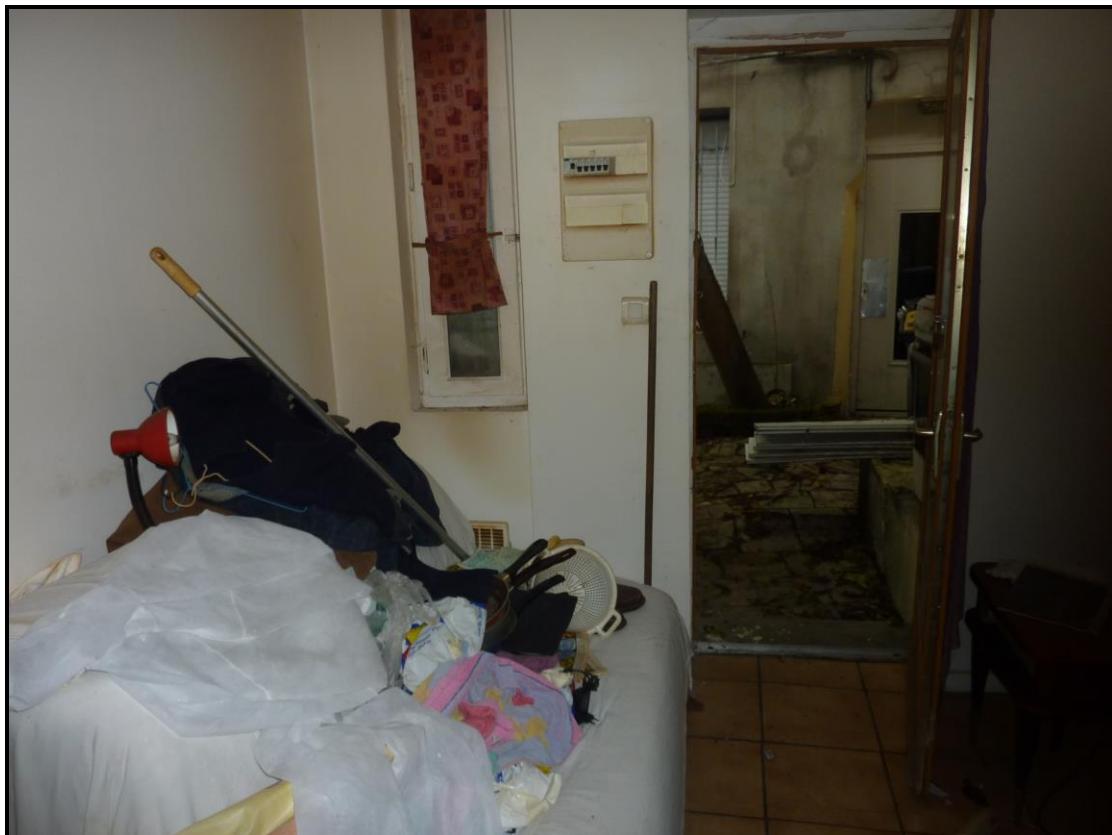
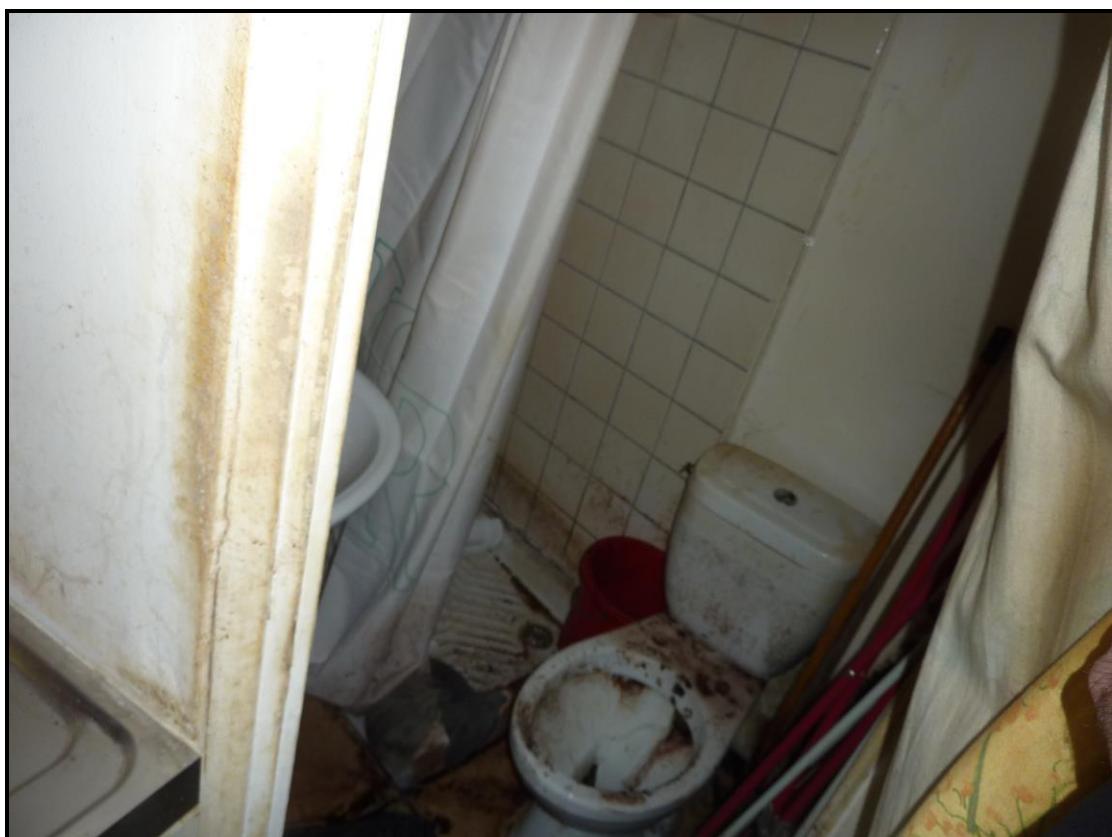
La porte est ouverte, il est abandonné. Il règne une odeur de moisissure.

Il s'agit d'un petit studio avec kitchenette et salle de bains (WC douche lavabo), le tout hors d'usage.

Le sol est carrelé, un cumulus d'eau chaude est présent. La porte d'entrée est vitrée, elle éclaire la pièce avec une petite fenêtre en plus **(photographies 20 à 24).**
