PROCÈS-VERBAL DE CONSTAT

**PROCES VERBAL DESCRIPTIF DE
L'IMMEUBLE SAISI**

**L'AN DEUX MILLE DIX NEUF ET LE DIX HUIT OCTOBRE de 10h00 à
12h40**

Que dans le cadre de la procédure de saisie immobilière diligentée à sa demande à l'encontre de Monsieur * né le 29.08.1979 à ST CHAMOND, il convient conformément aux textes en vigueur de procéder à la description du bien immobilier ayant fait l'objet de l'acte de saisie sis 5 rue Brossard à SAINT-ETIENNE, section BW n°107.

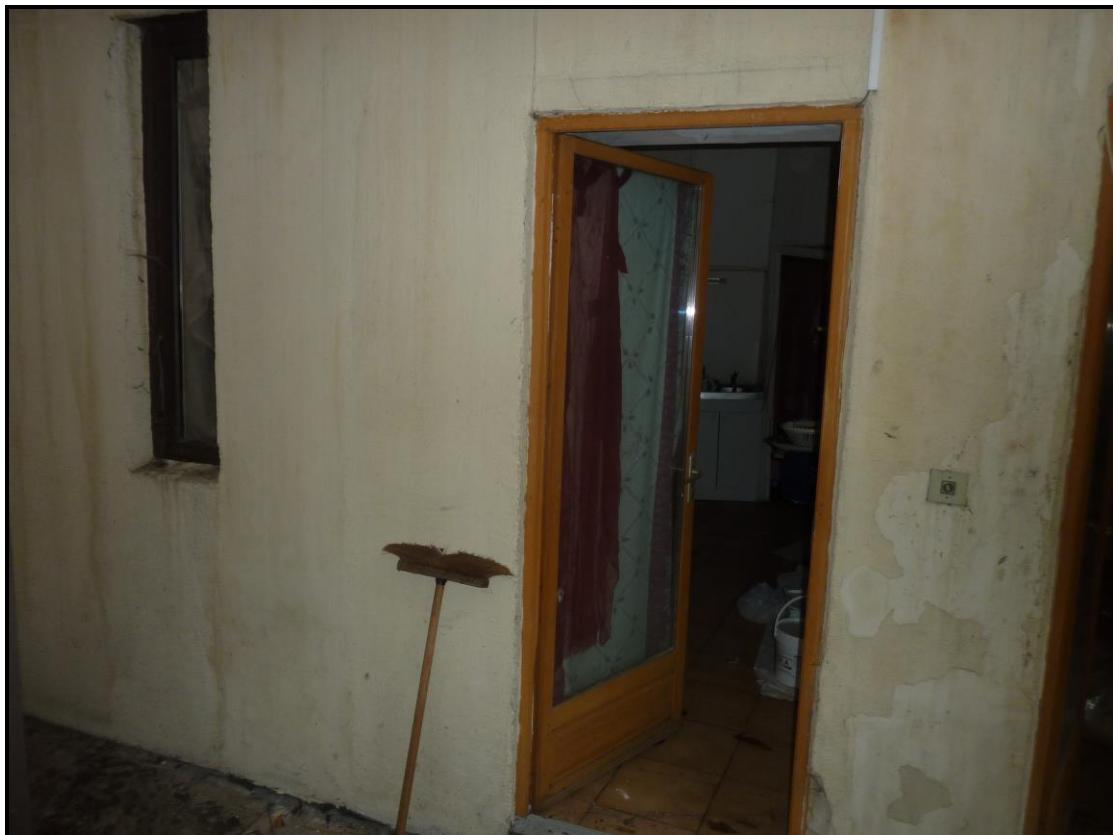
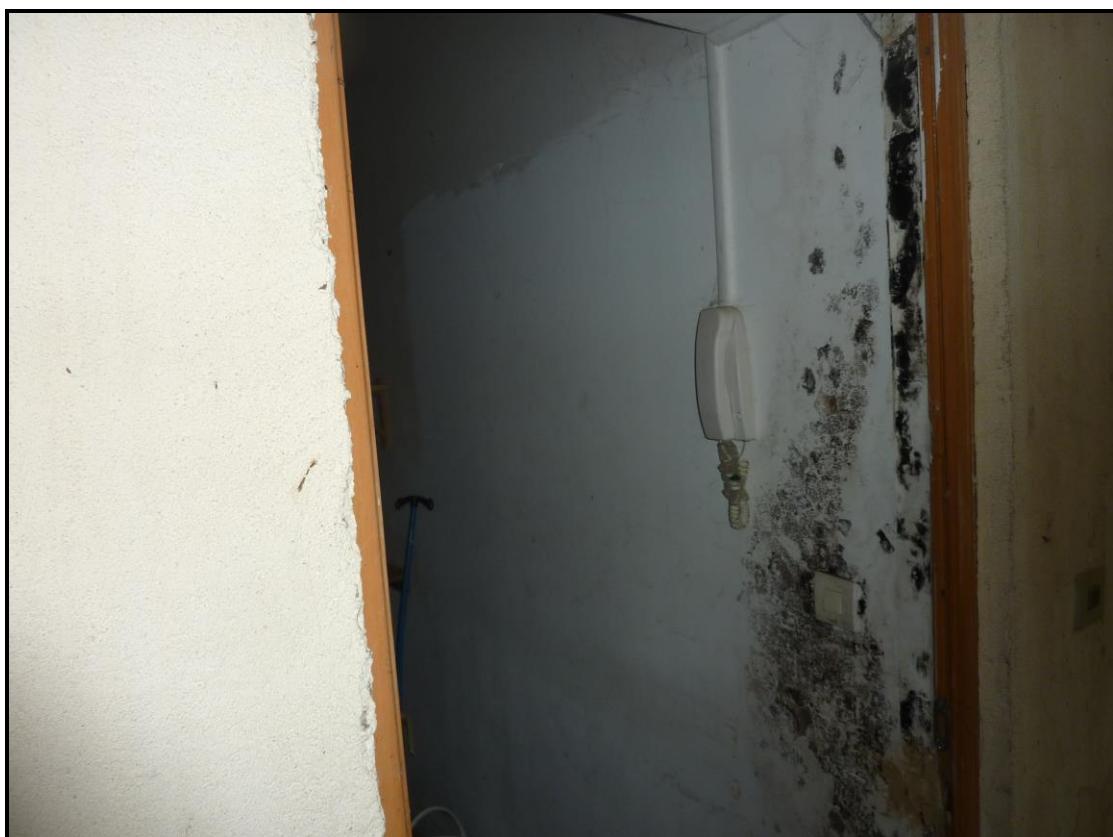
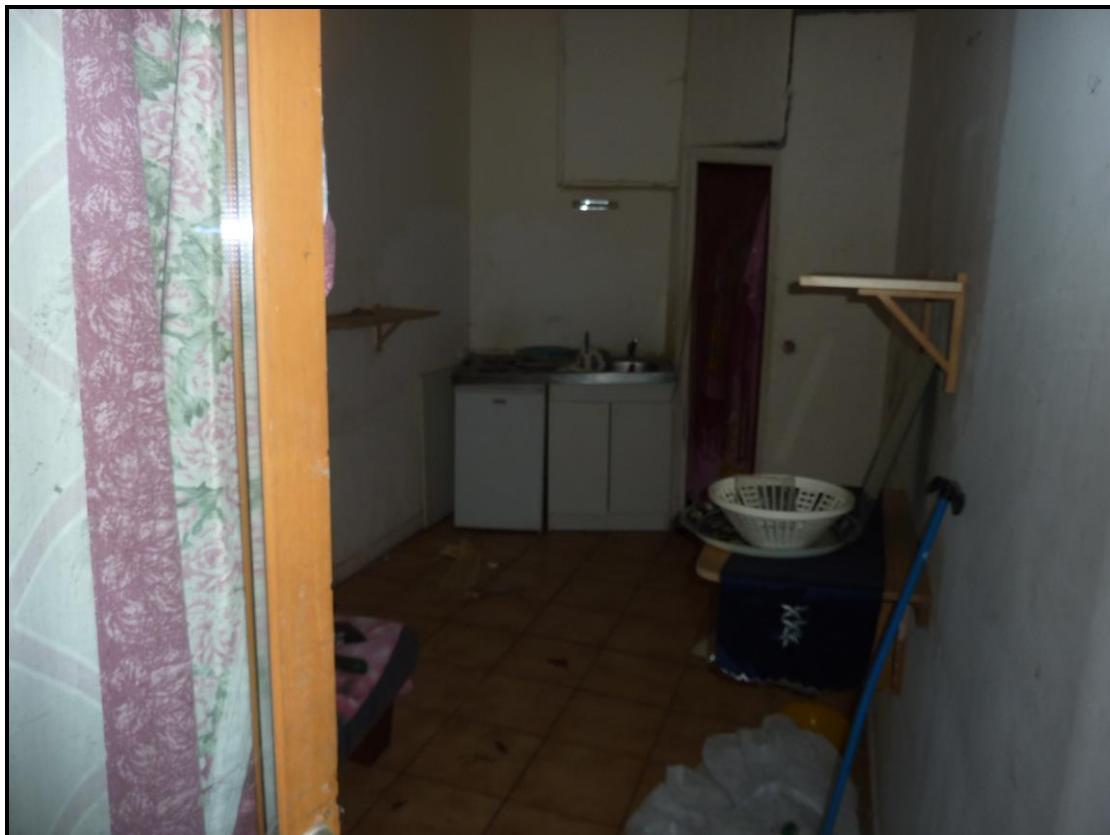
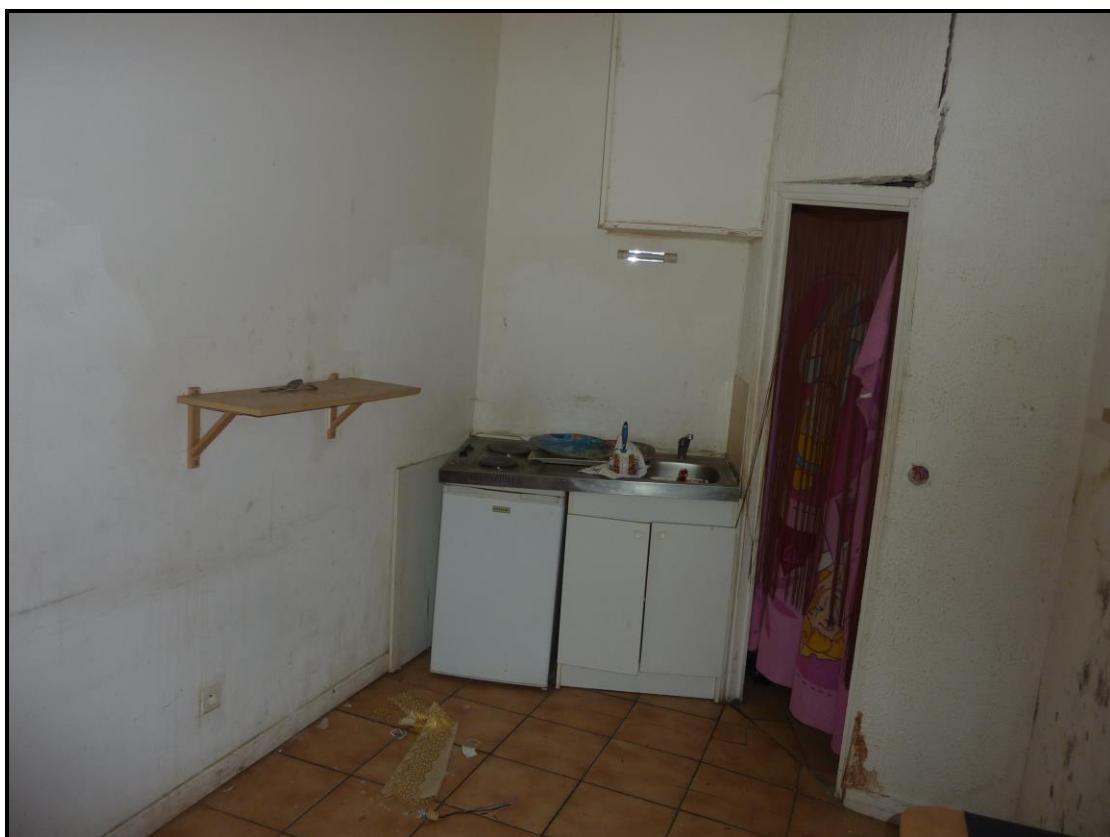
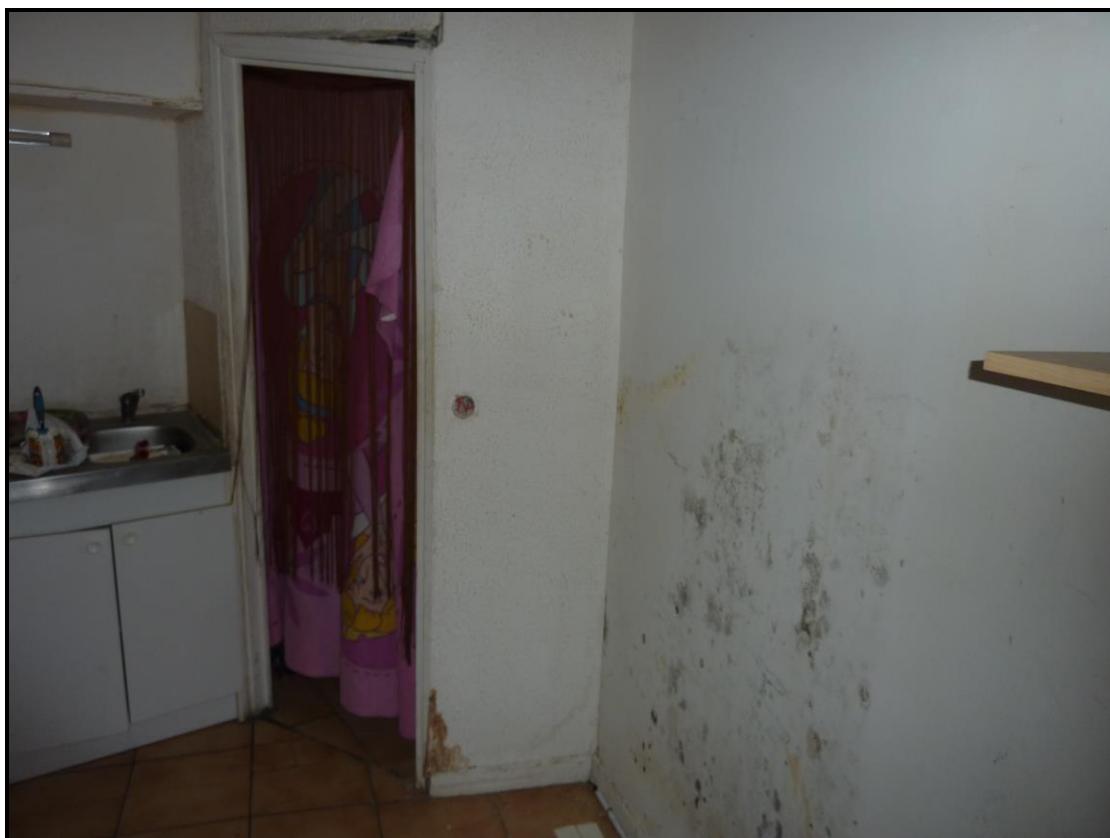
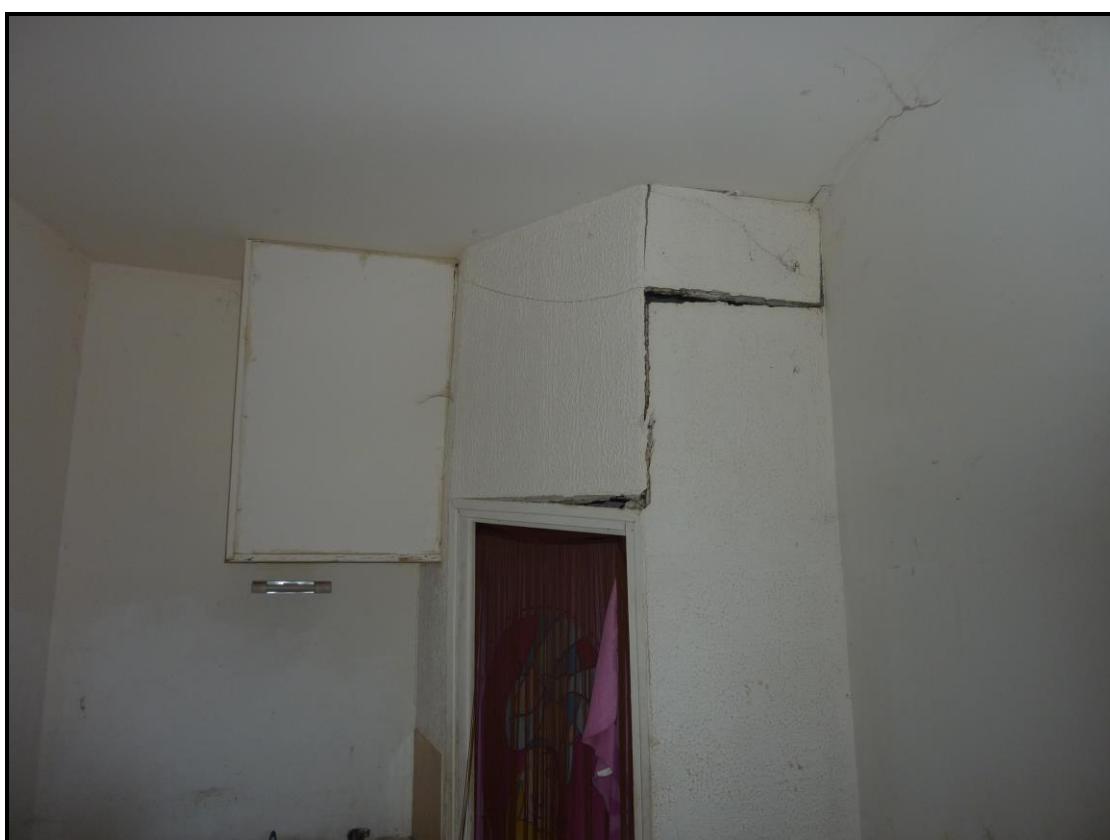
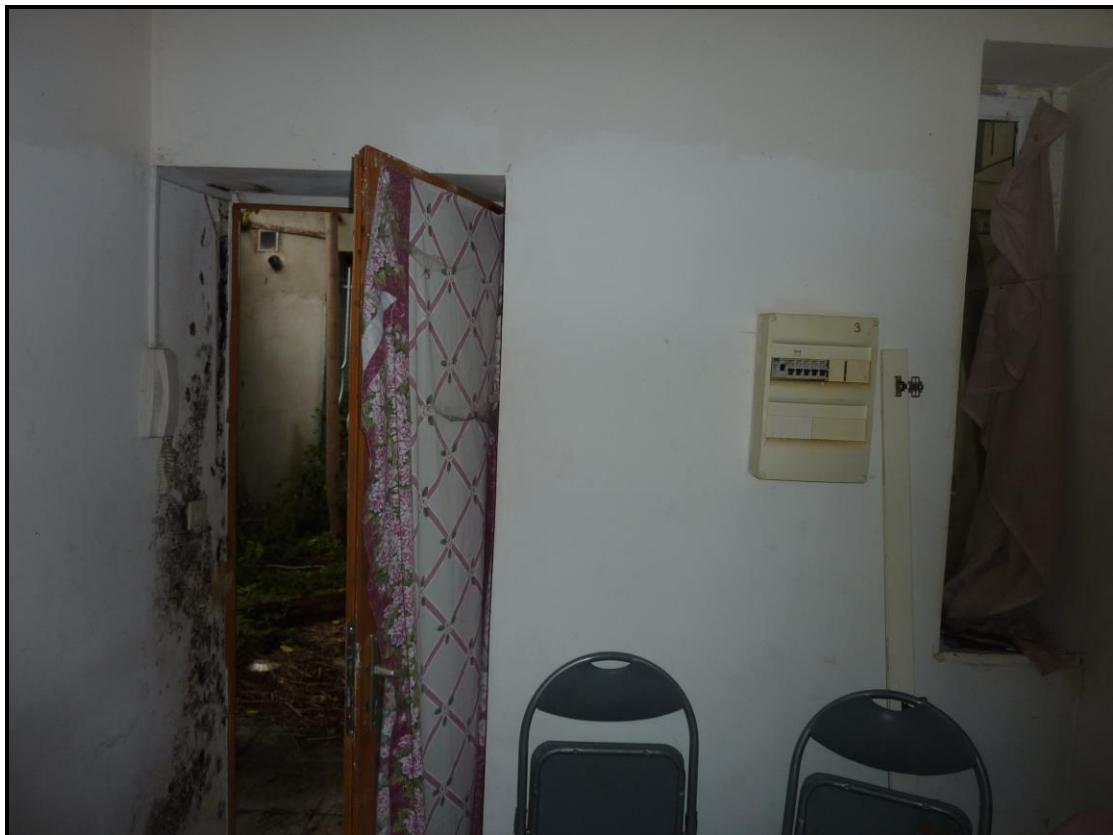
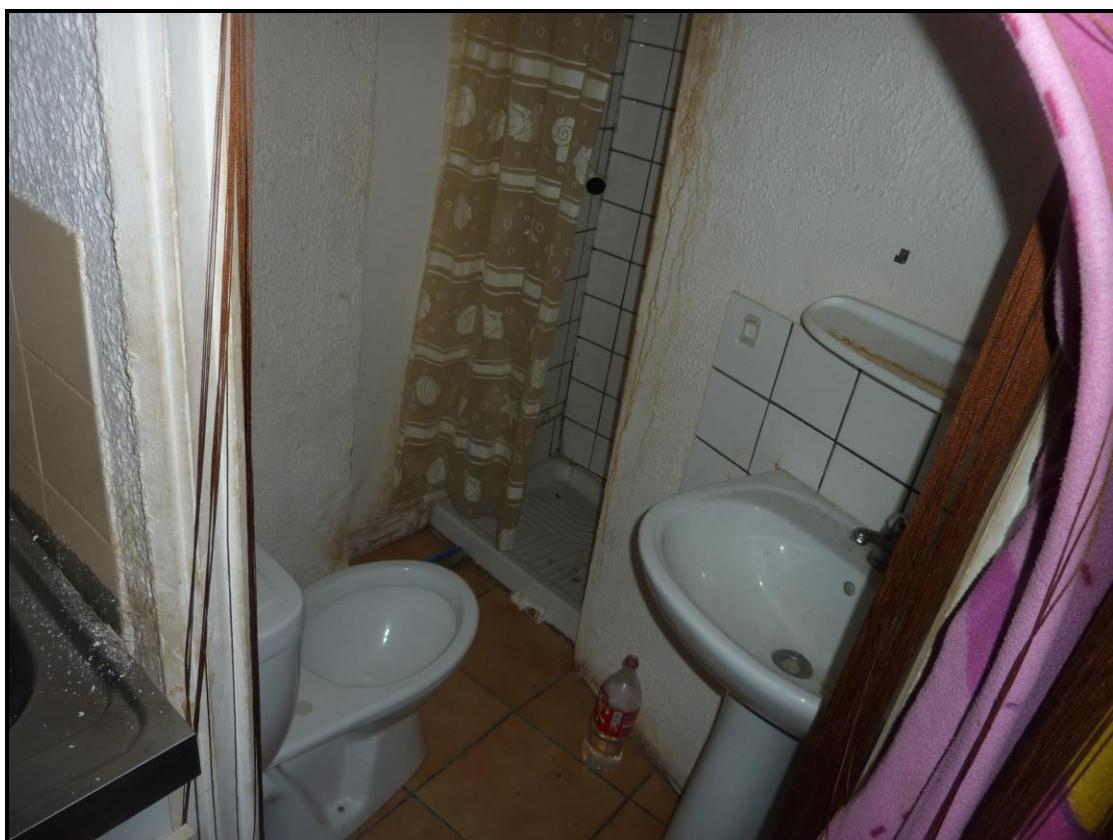
La porte est ouverte, il est abandonné. Il règne une odeur de moisissure. Les murs présentent des traces de moisissures.

Il s'agit d'un petit studio avec kitchenette et salle de bains (WC douche lavabo), le tout hors d'usage. La cloison de la douche présente un gros fendard et paraît s'affaisser.

Le sol est carrelé. La porte d'entrée est vitrée, elle éclaire la pièce avec une petite fenêtre en plus **(photographies 25 à 32).**

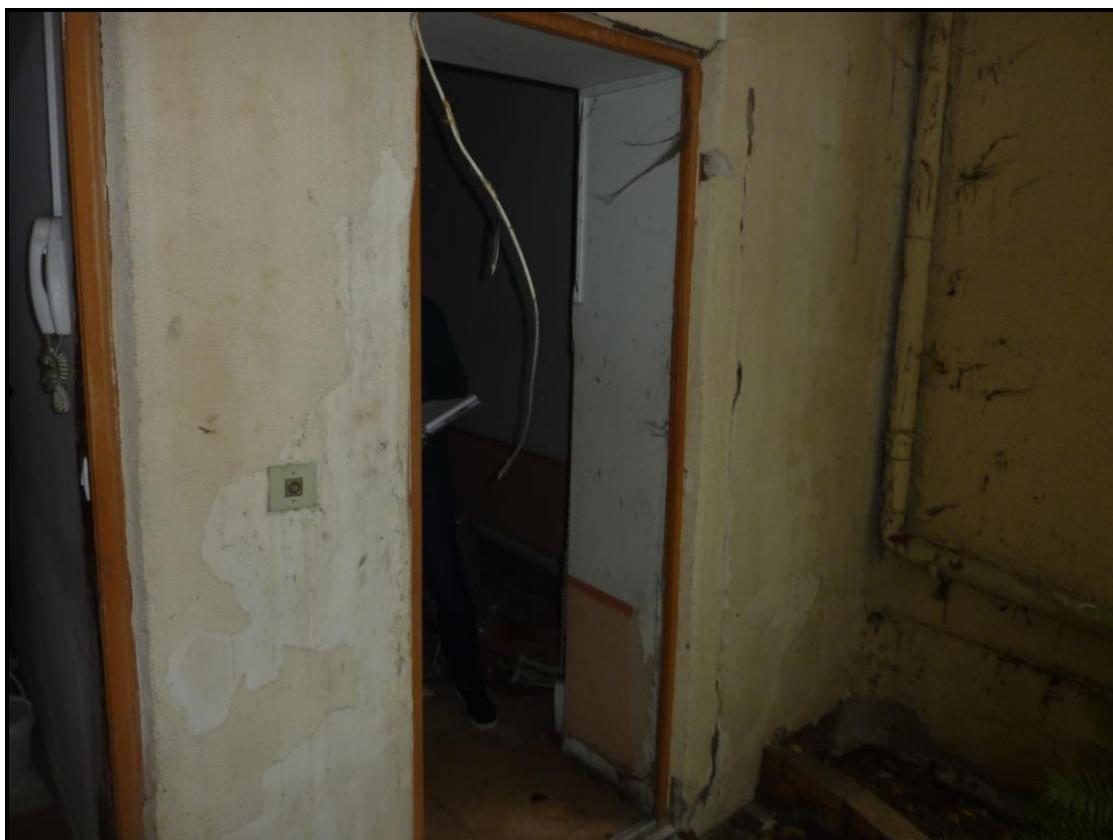
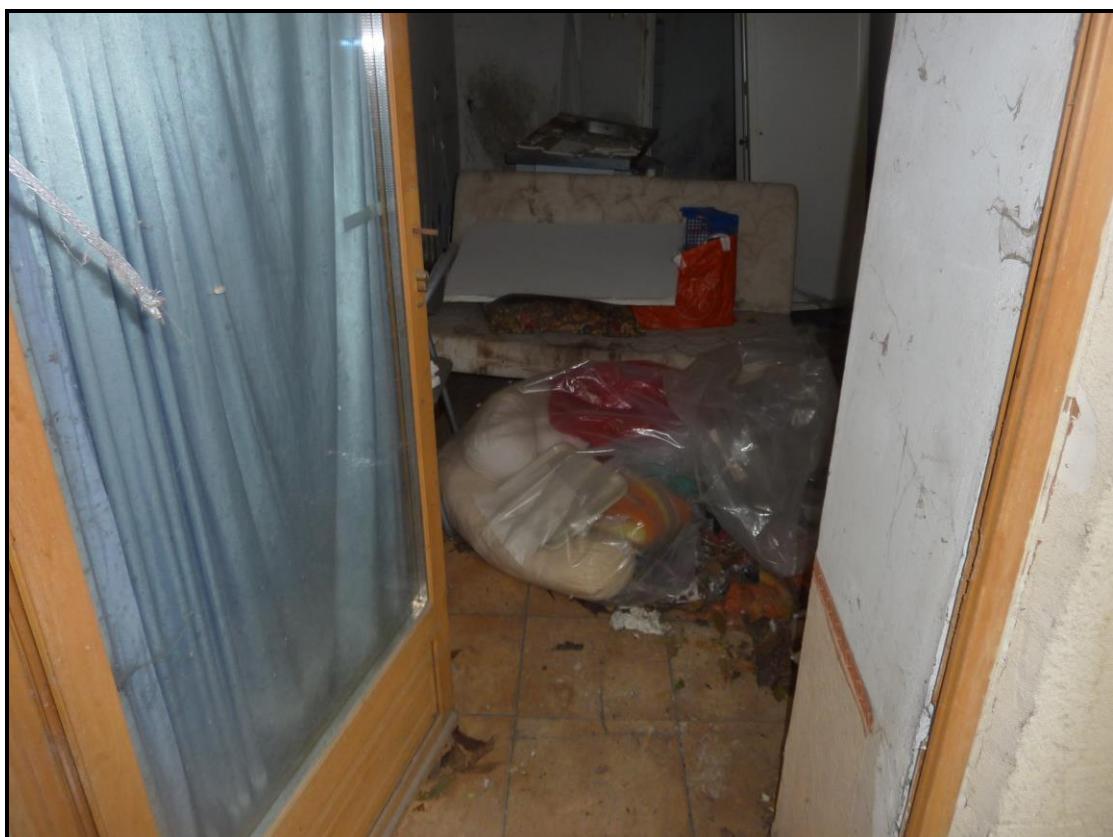
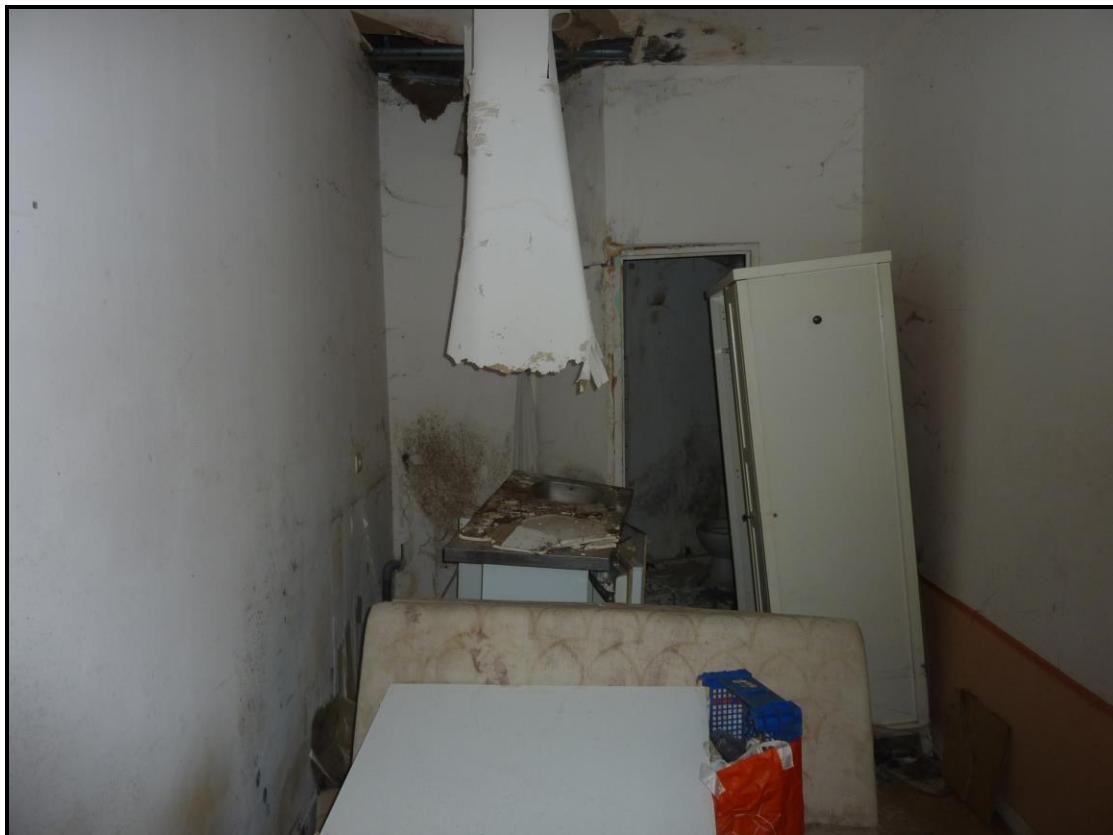
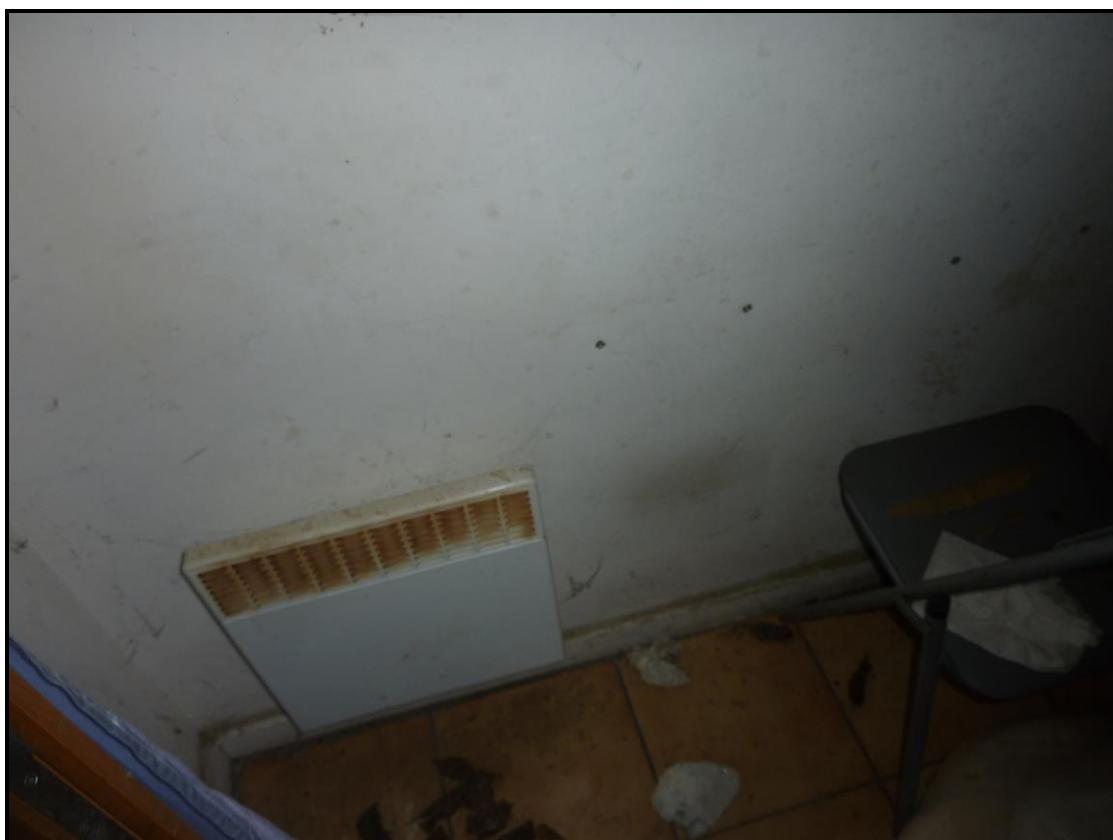
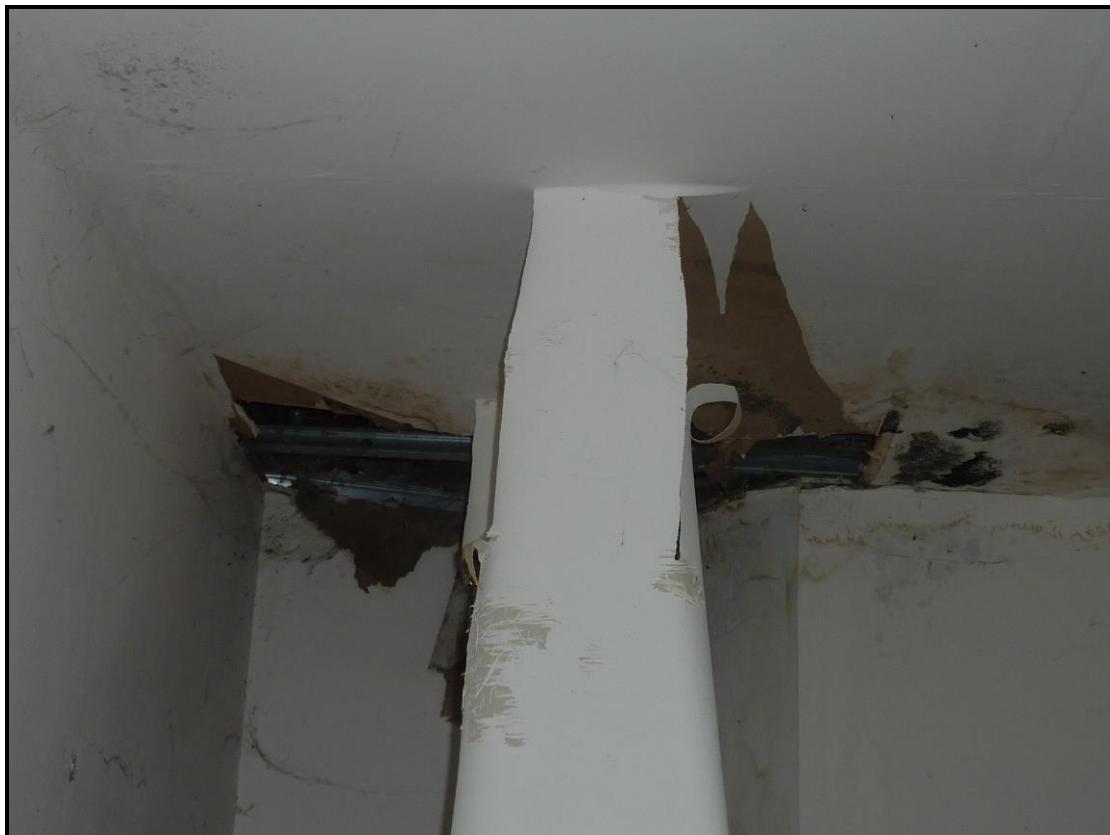
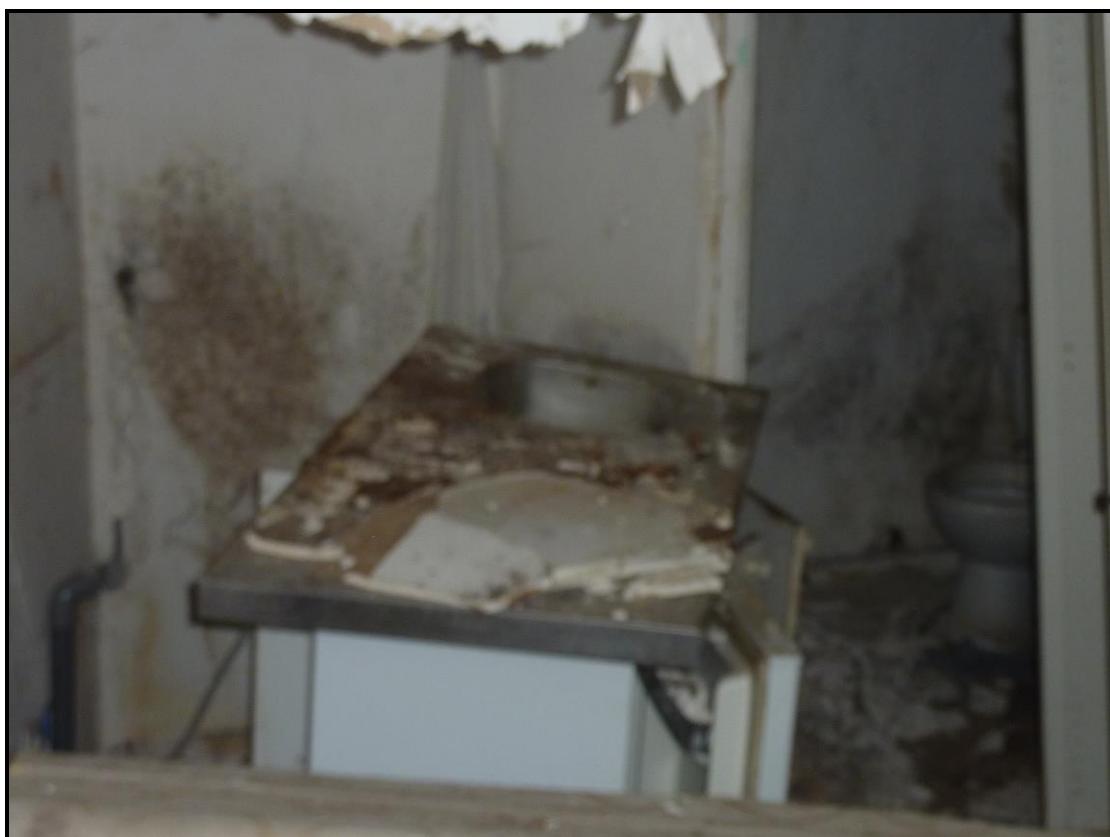
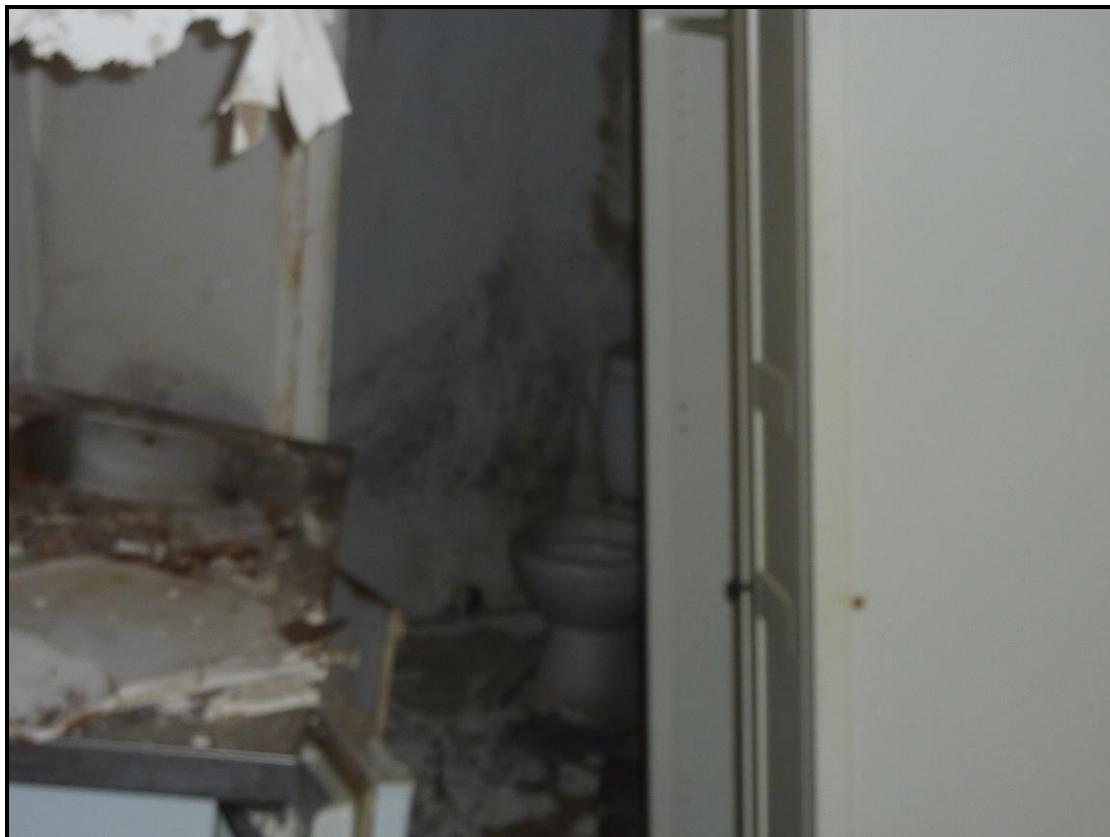
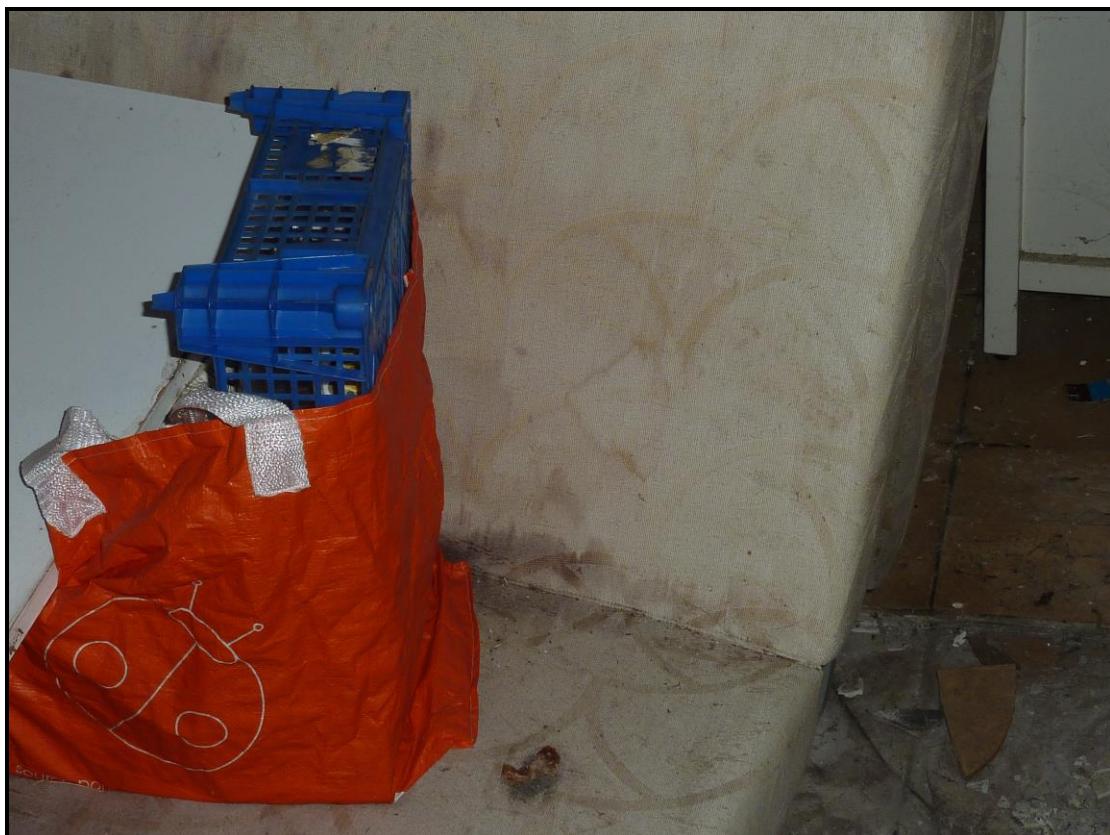
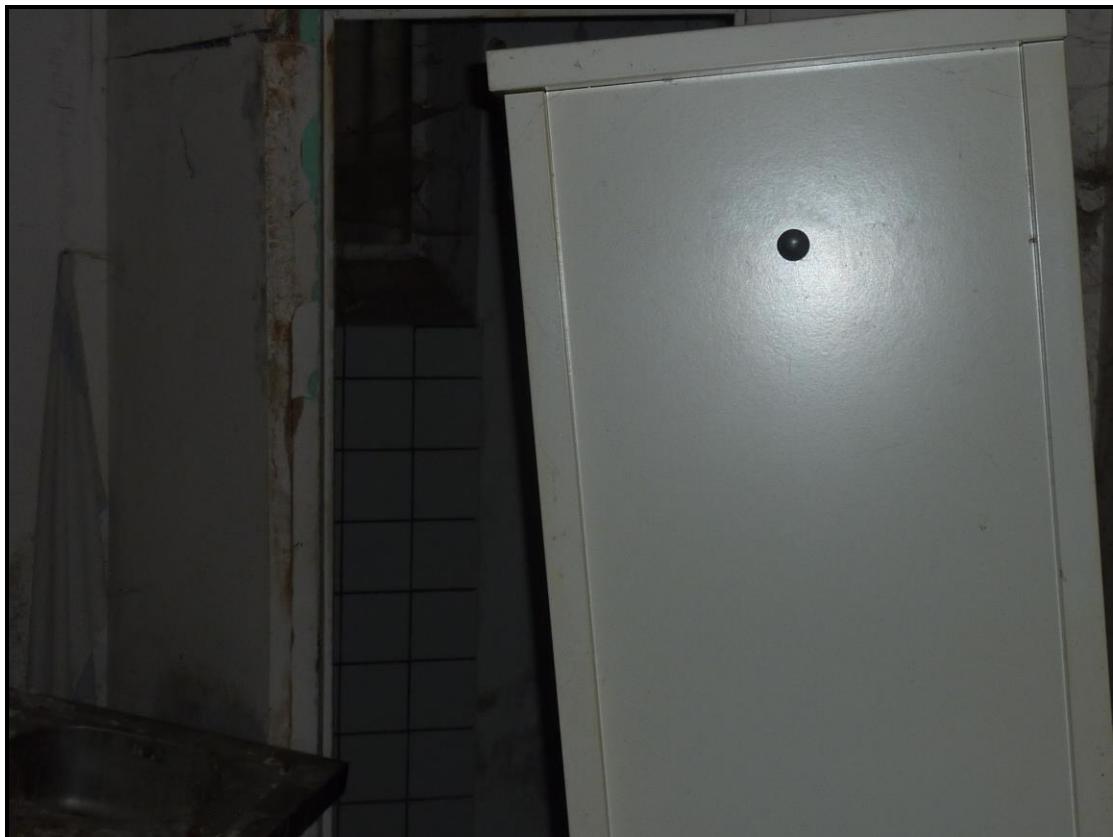
La porte est ouverte, il est abandonné. Il règne une odeur de moisissure. Les murs présentent des traces de moisissures. Le plafond s'est effondré. L'accès est difficile.

Il s'agit d'un petit studio avec kitchenette et salle de bains (WC douche lavabo), le tout hors d'usage. La cloison de la douche présente un gros fendard et paraît s'affaisser.

Le sol est carrelé. La porte d'entrée est vitrée. Présence d'une fenêtre dans la salle de bains. Présence d'un convecteur électrique **(photographies 33 à 41).**
