PROCÈS-VERBAL DE CONSTAT

**PROCES VERBAL DESCRIPTIF DE
L'IMMEUBLE SAISI**

**L'AN DEUX MILLE DIX NEUF ET LE DIX HUIT OCTOBRE de 10h00 à
12h40**

Que dans le cadre de la procédure de saisie immobilière diligentée à sa demande à l'encontre de Monsieur * né le 29.08.1979 à ST CHAMOND, il convient conformément aux textes en vigueur de procéder à la description du bien immobilier ayant fait l'objet de l'acte de saisie sis 5 rue Brossard à SAINT-ETIENNE, section BW n°107.

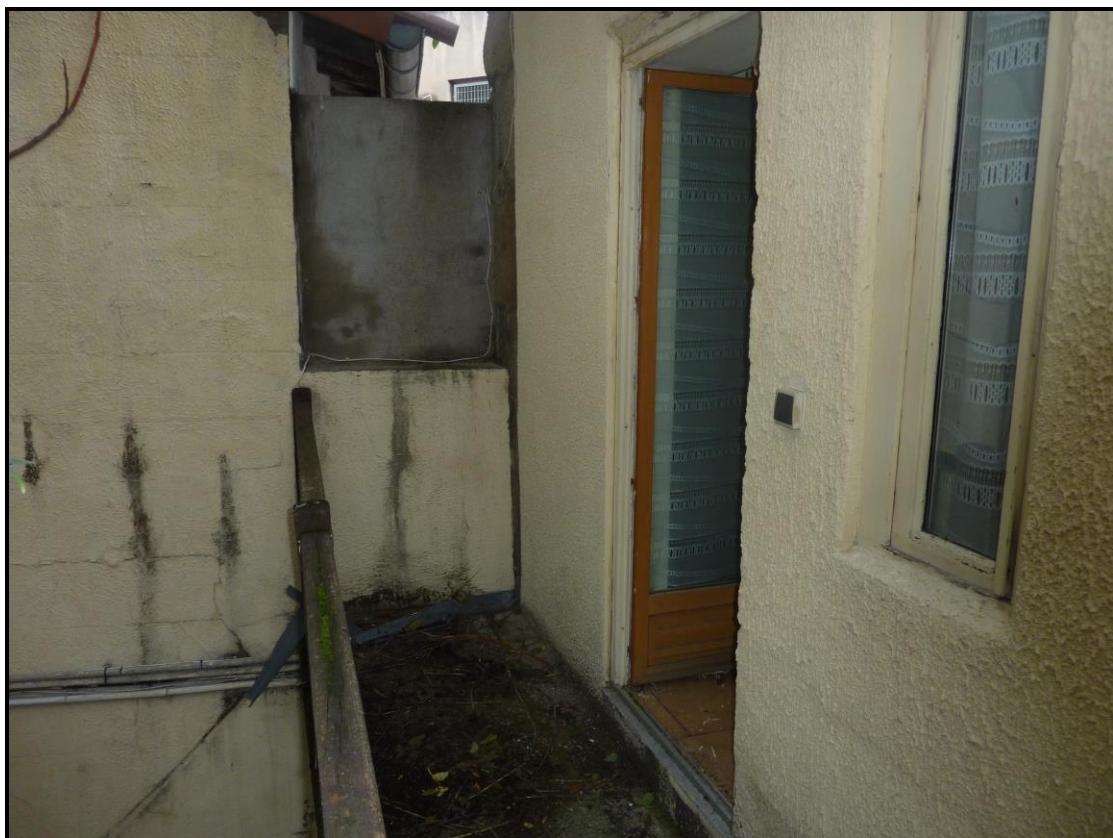
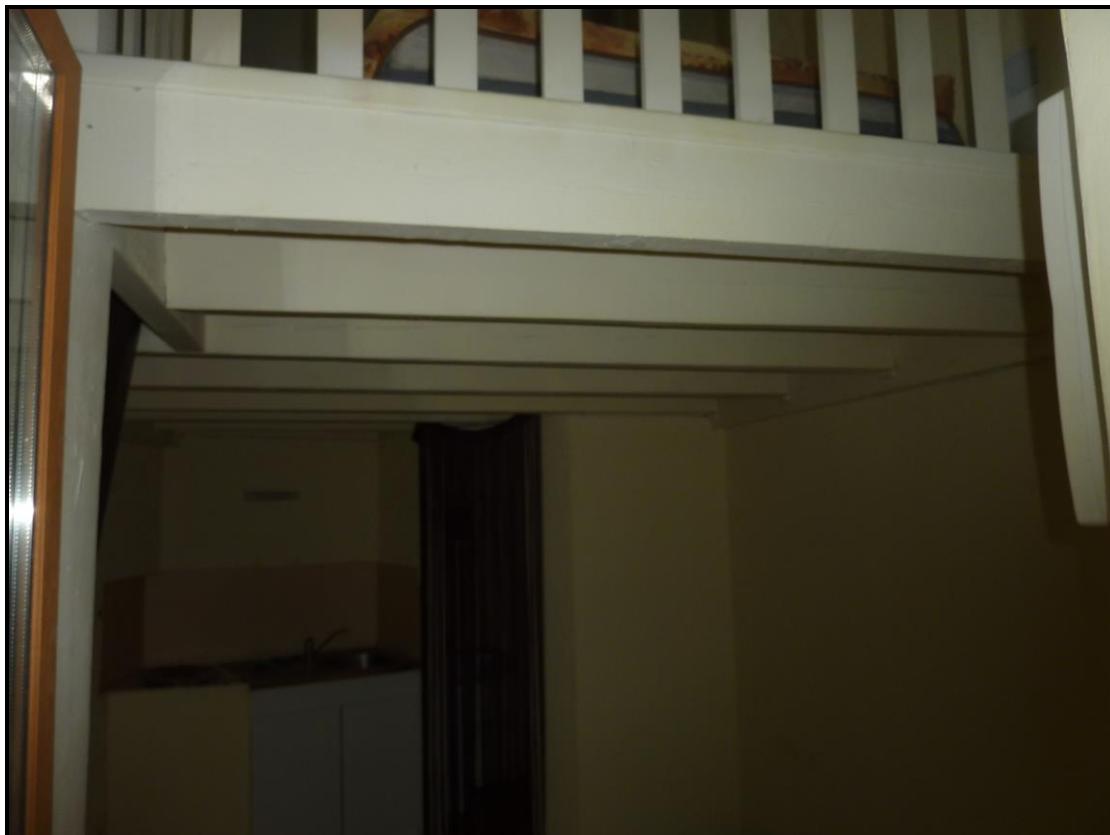
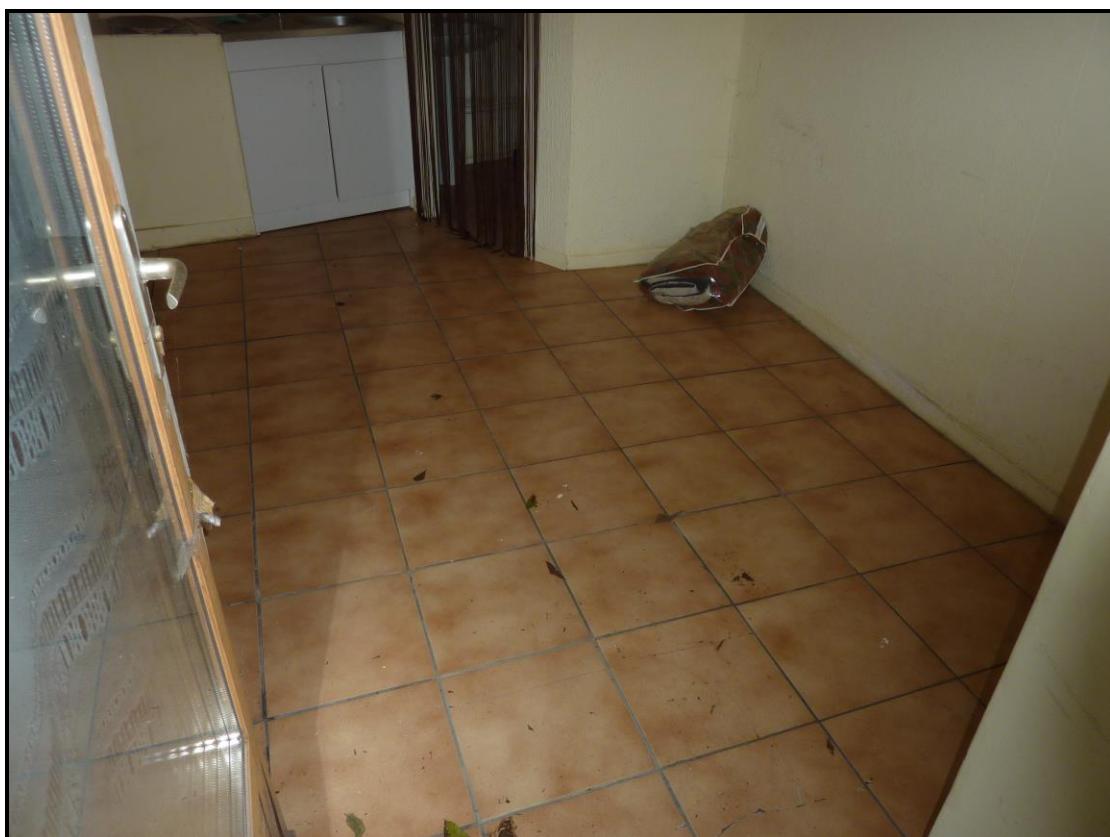
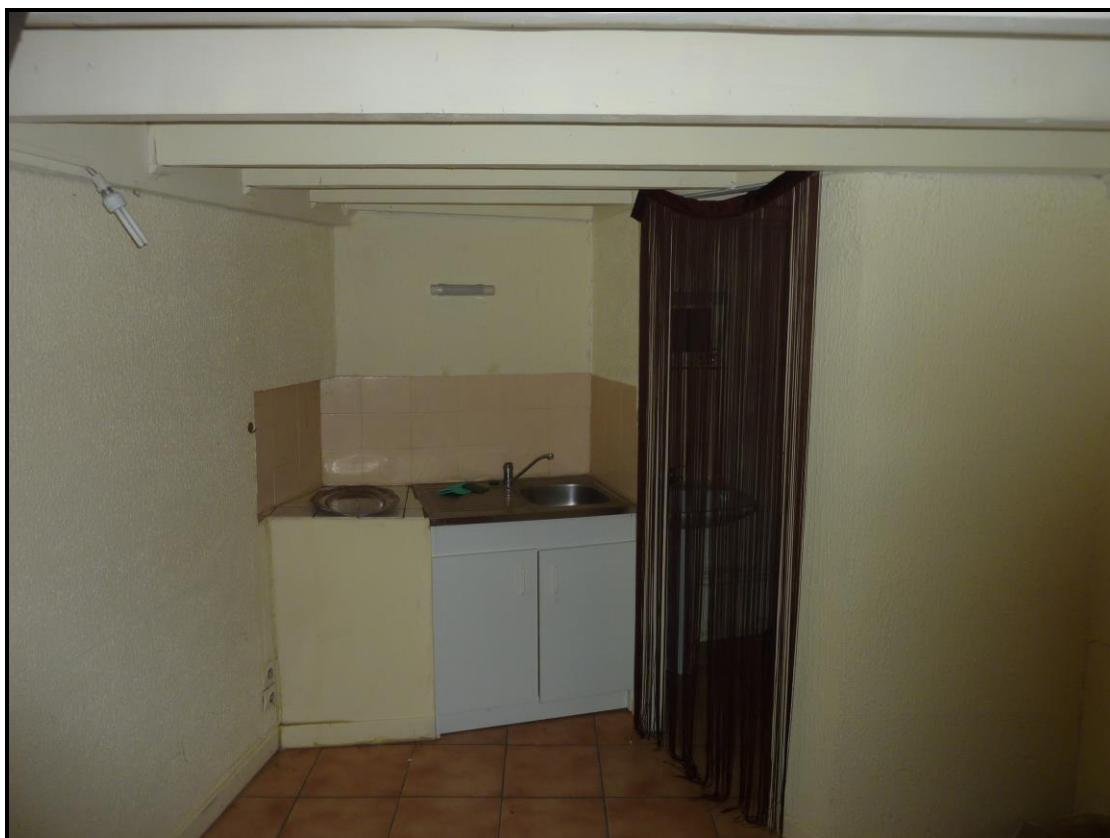
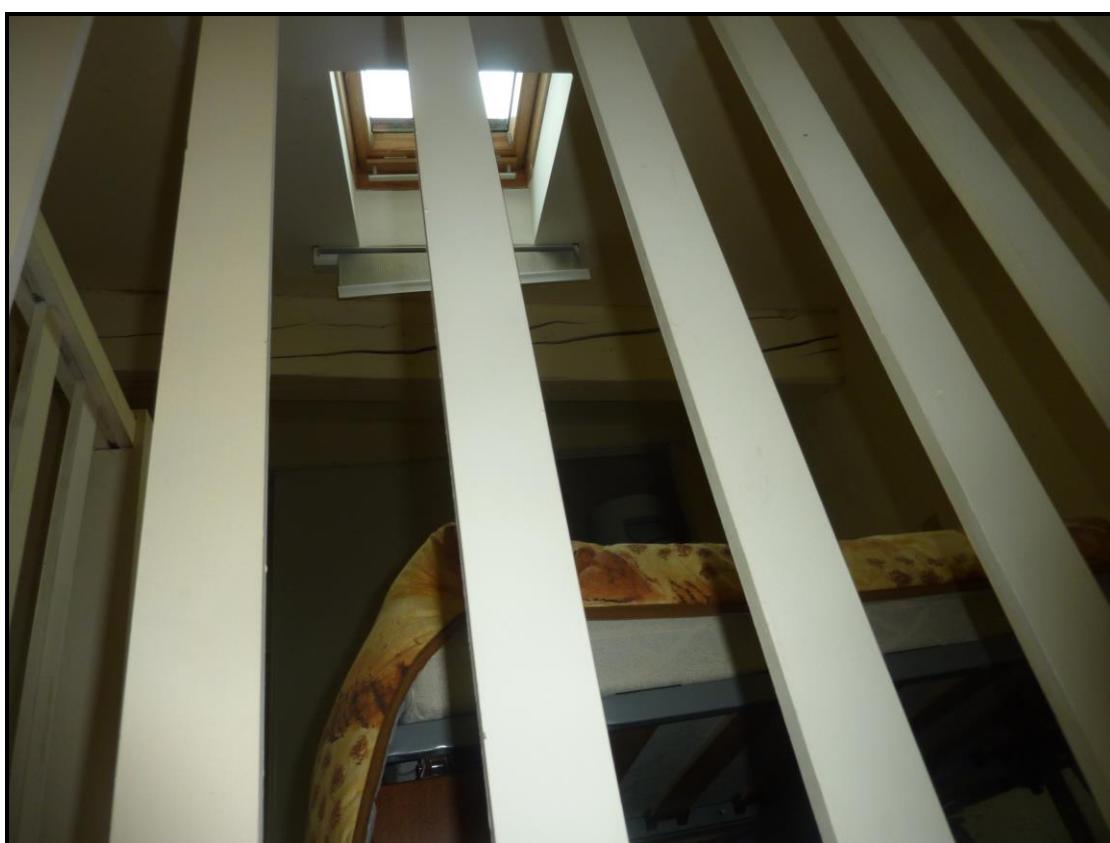
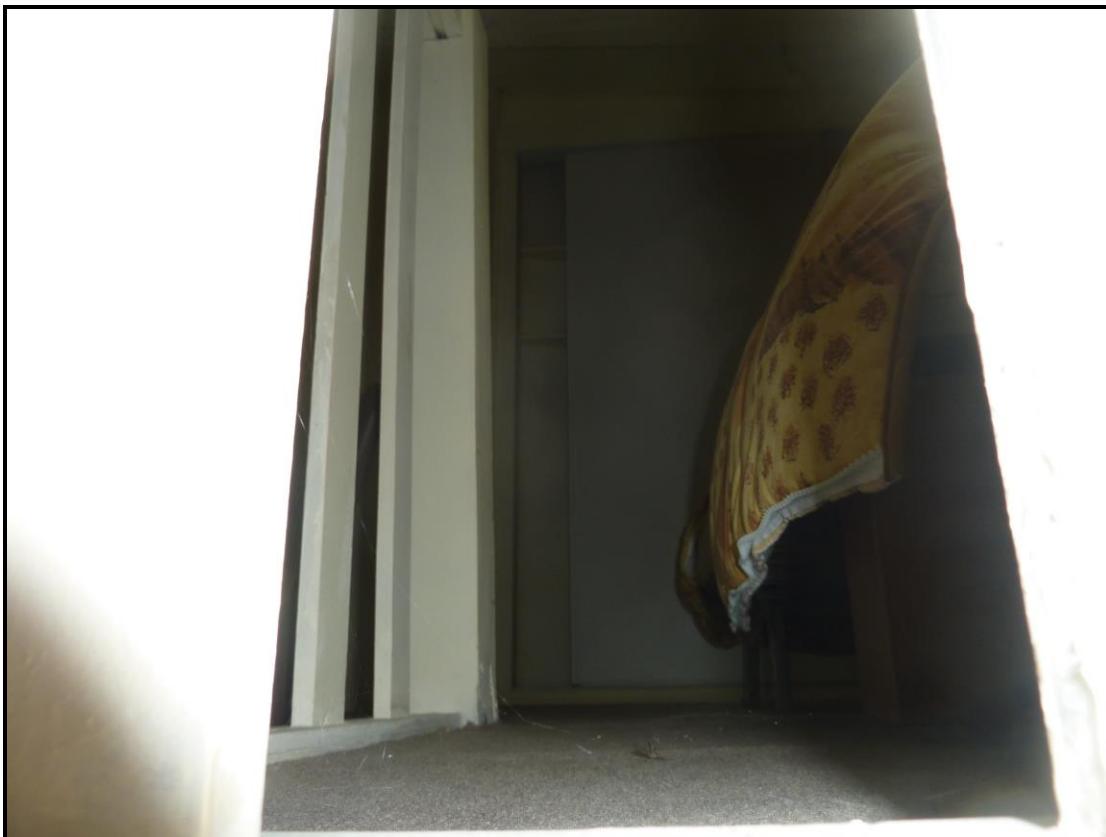
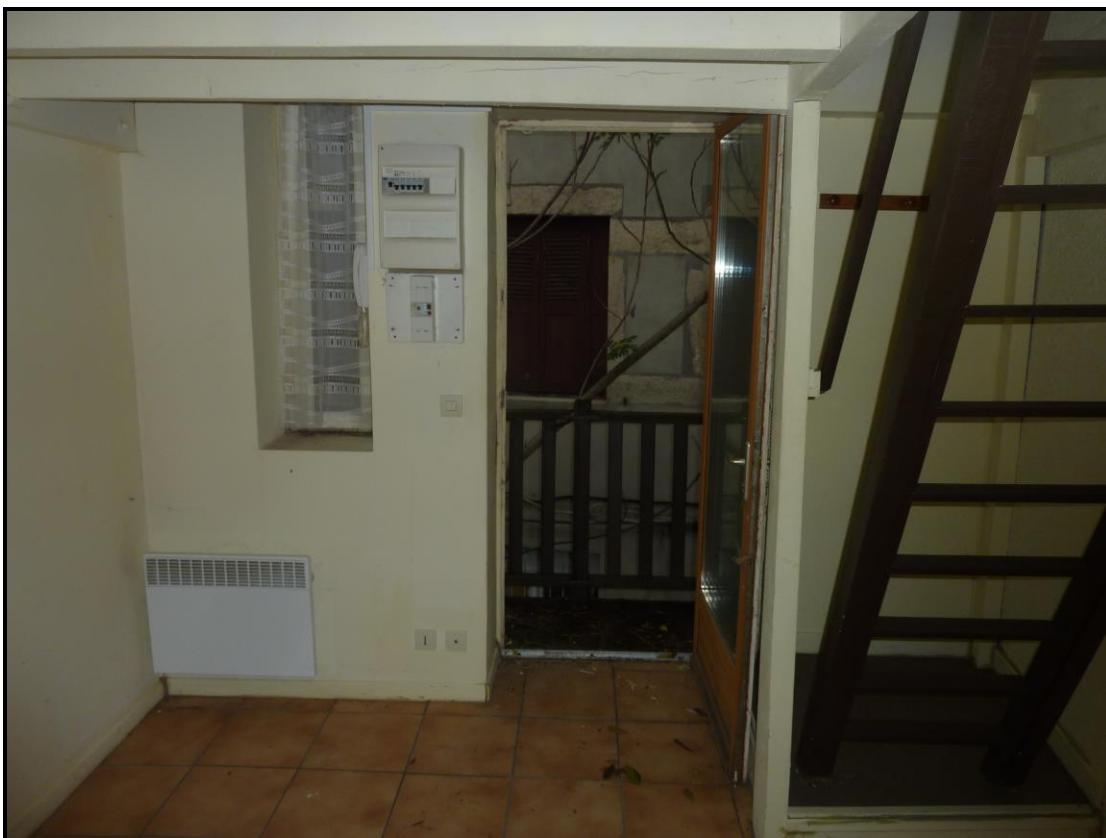
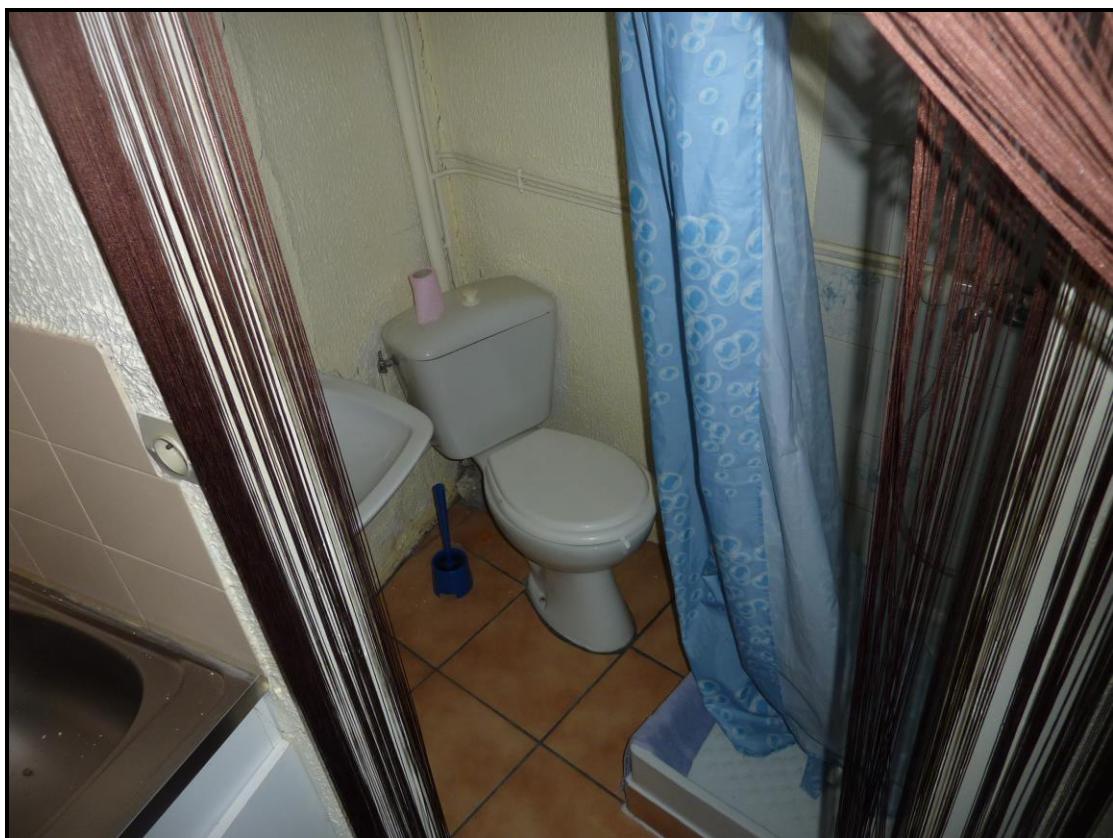
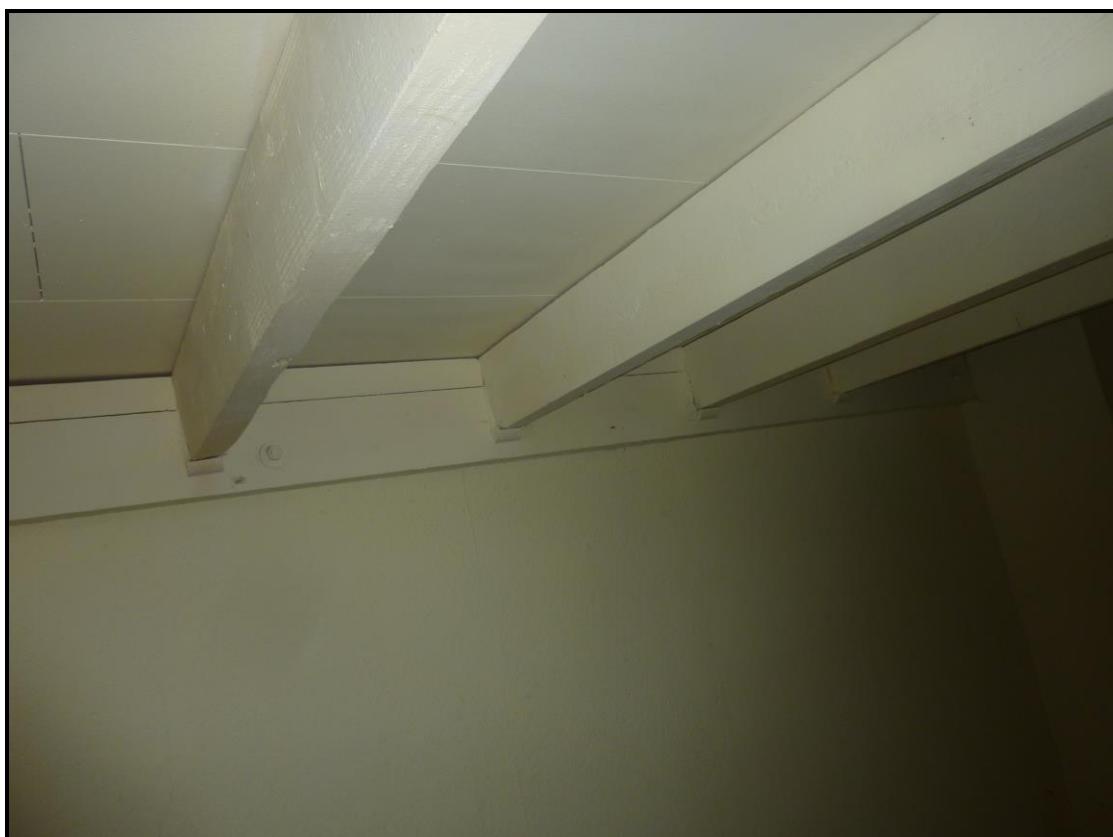
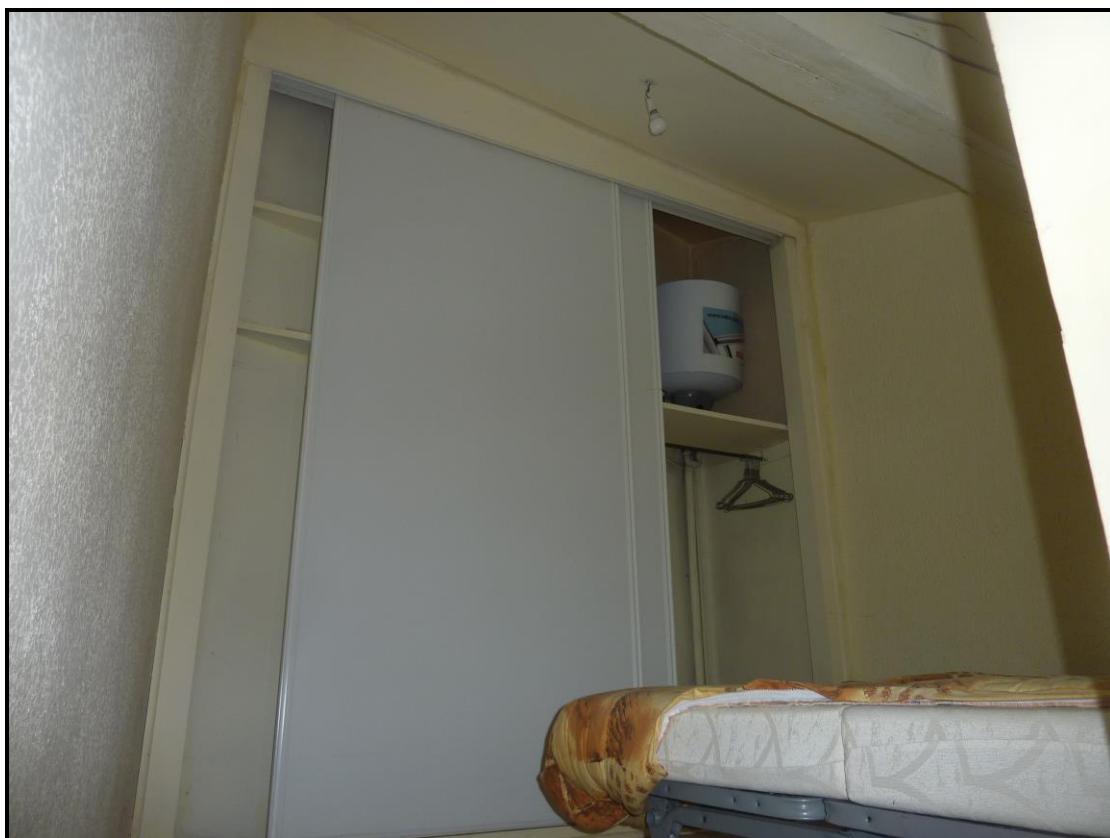
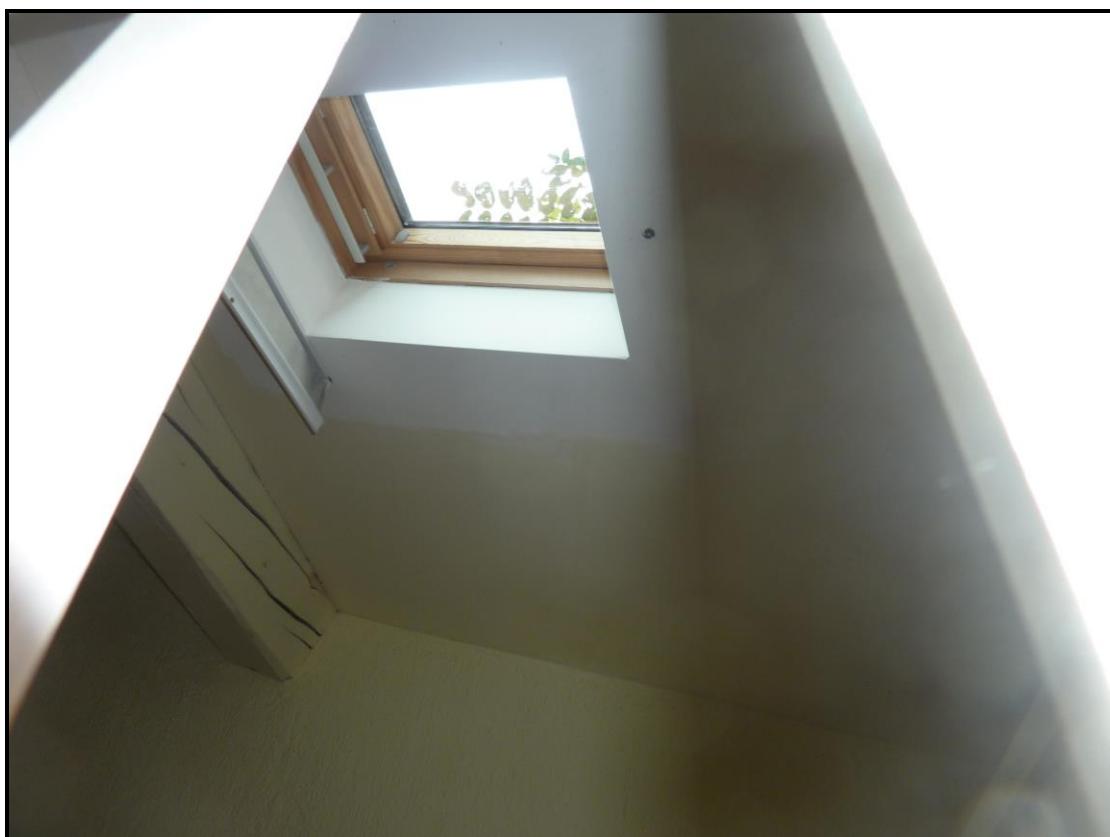
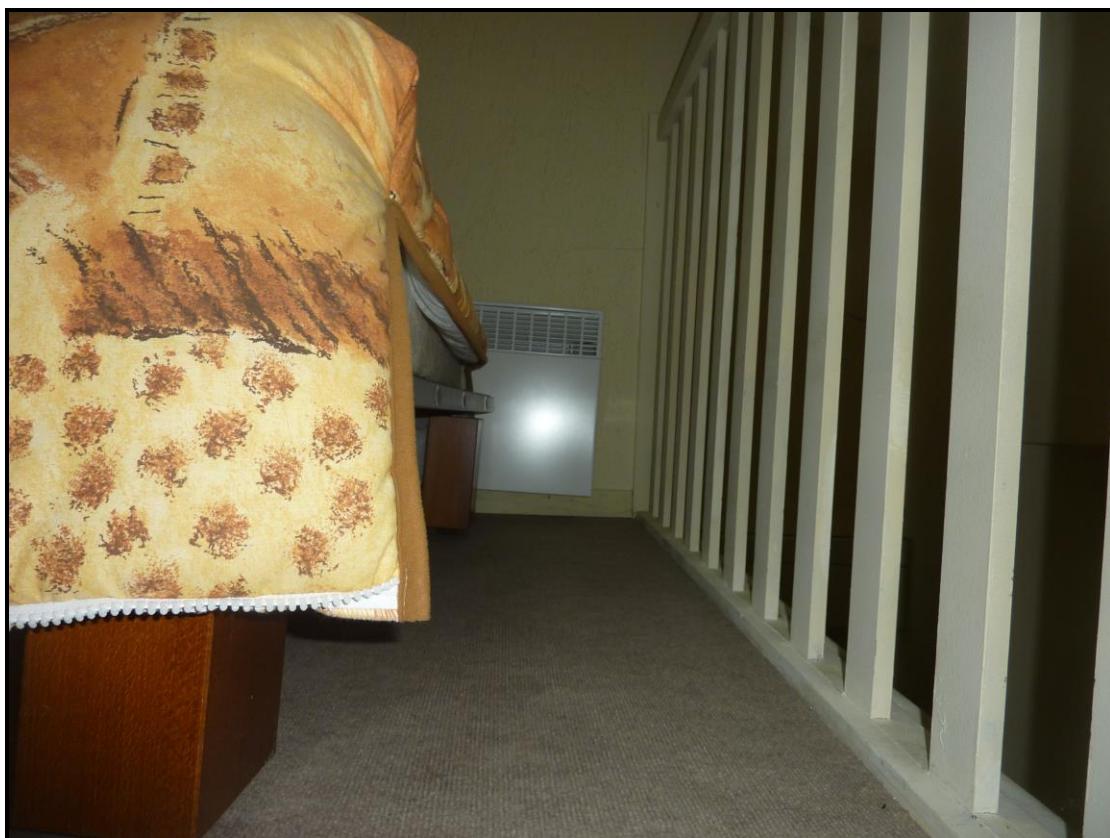
La porte vitrée est ouverte. Il est composé d'une petite pièce avec cuisine et salle de bains, et une « chambre » mezzanine. Les lieux sont en état d'usage. Présence de deux convecteurs et d'un petit cumulus dans le placard de la mezzanine, qui est éclairée par une fenêtre de toit **(photographies 42 à 53)**

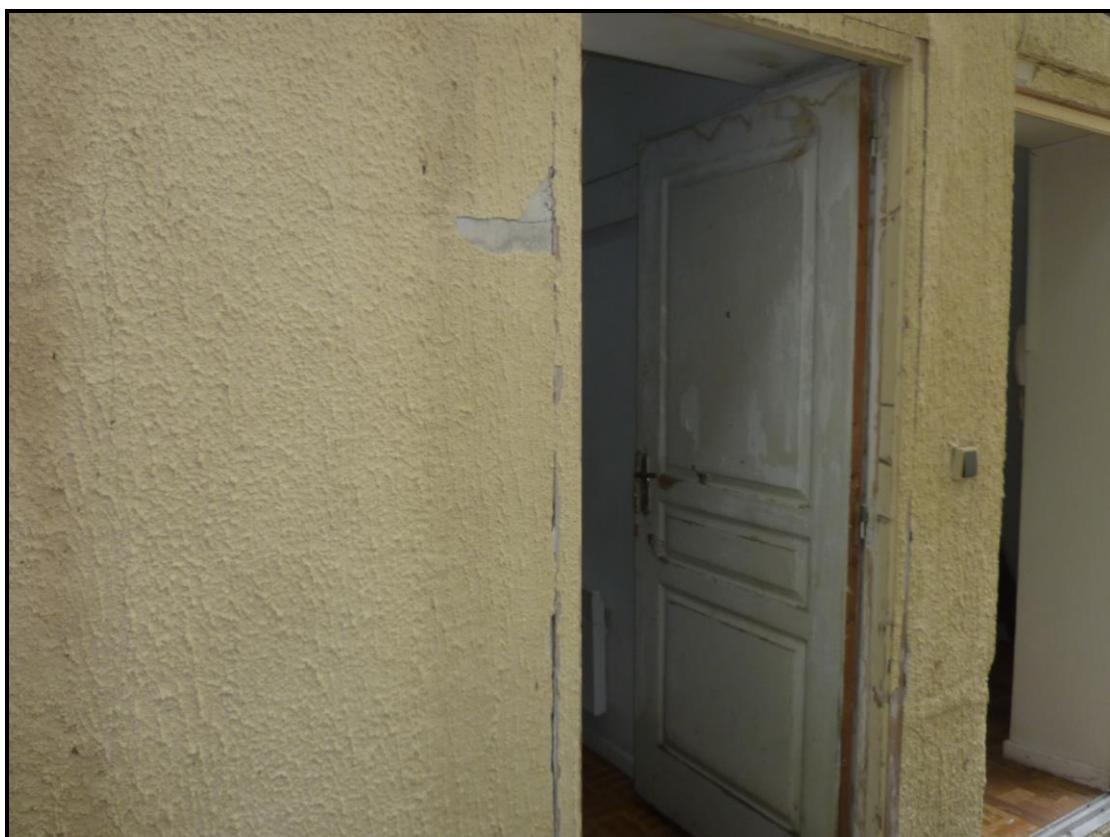
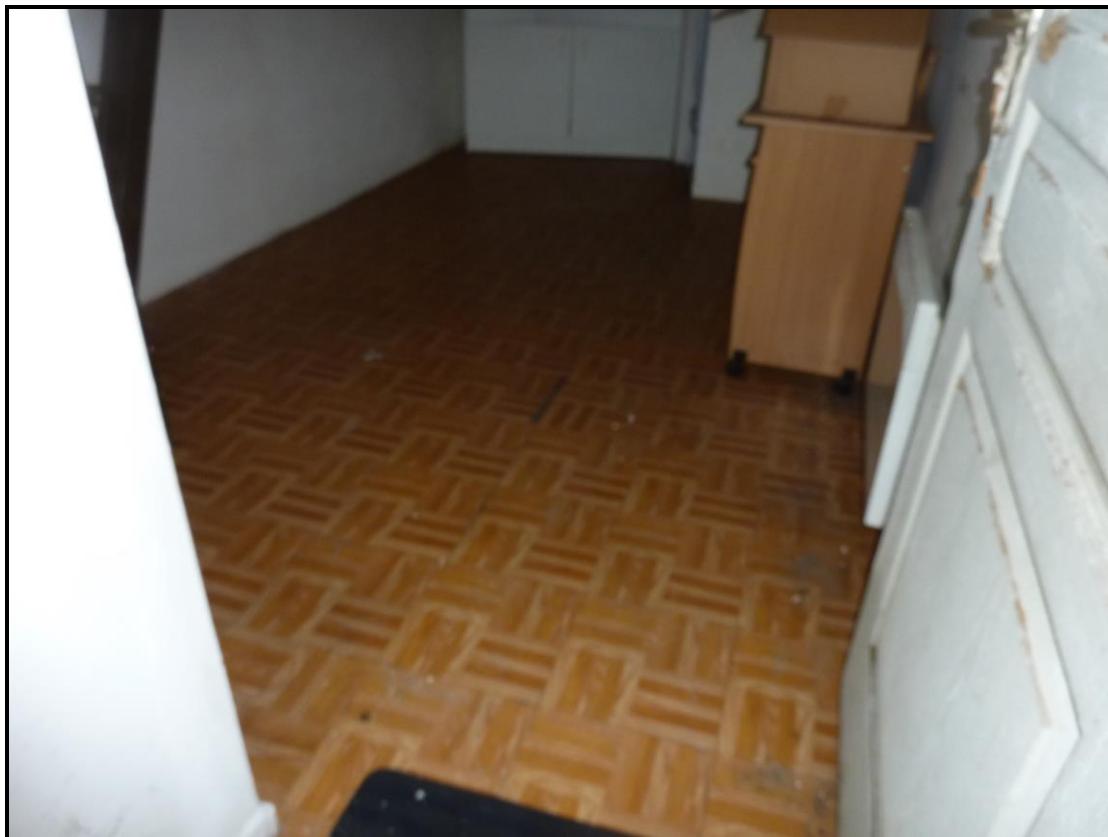
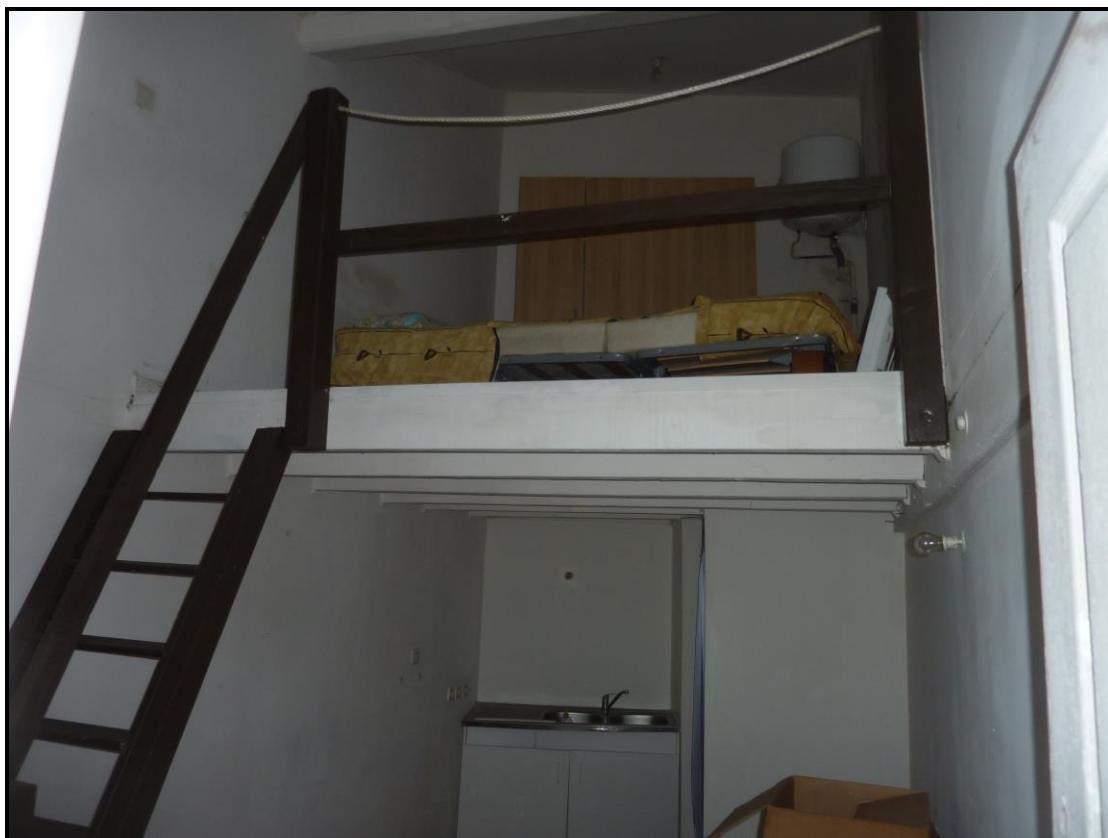
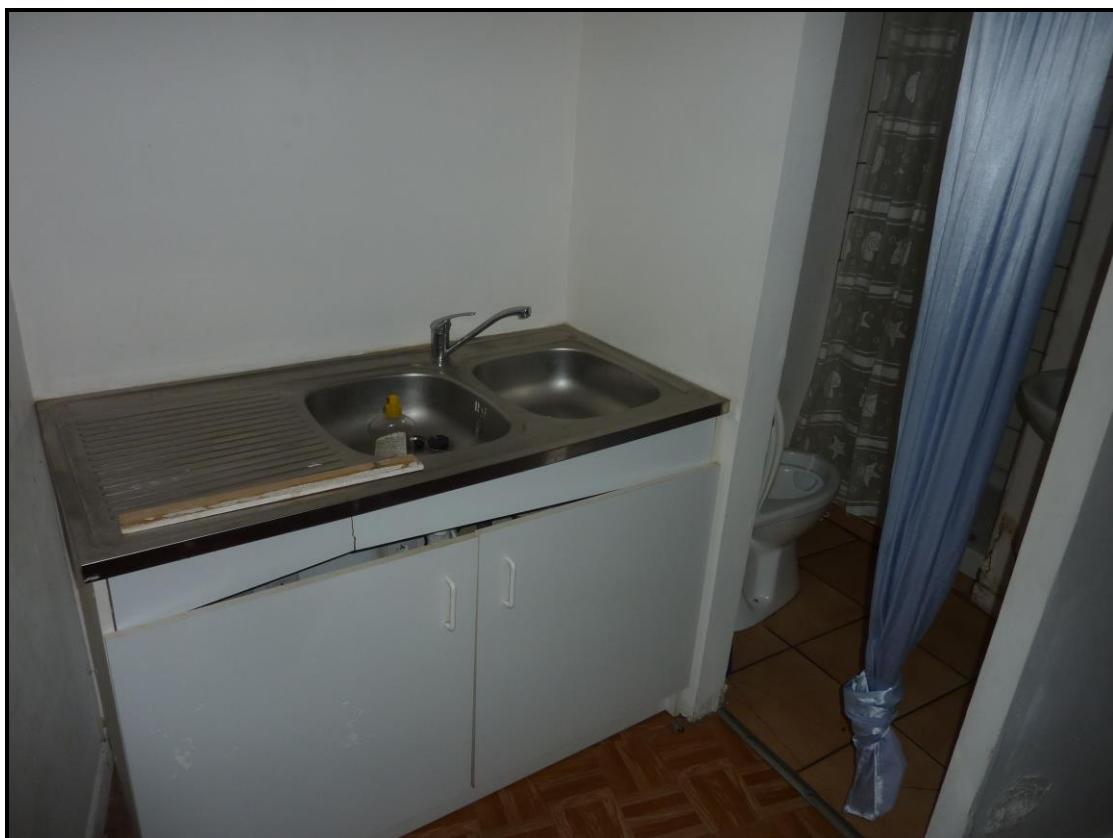
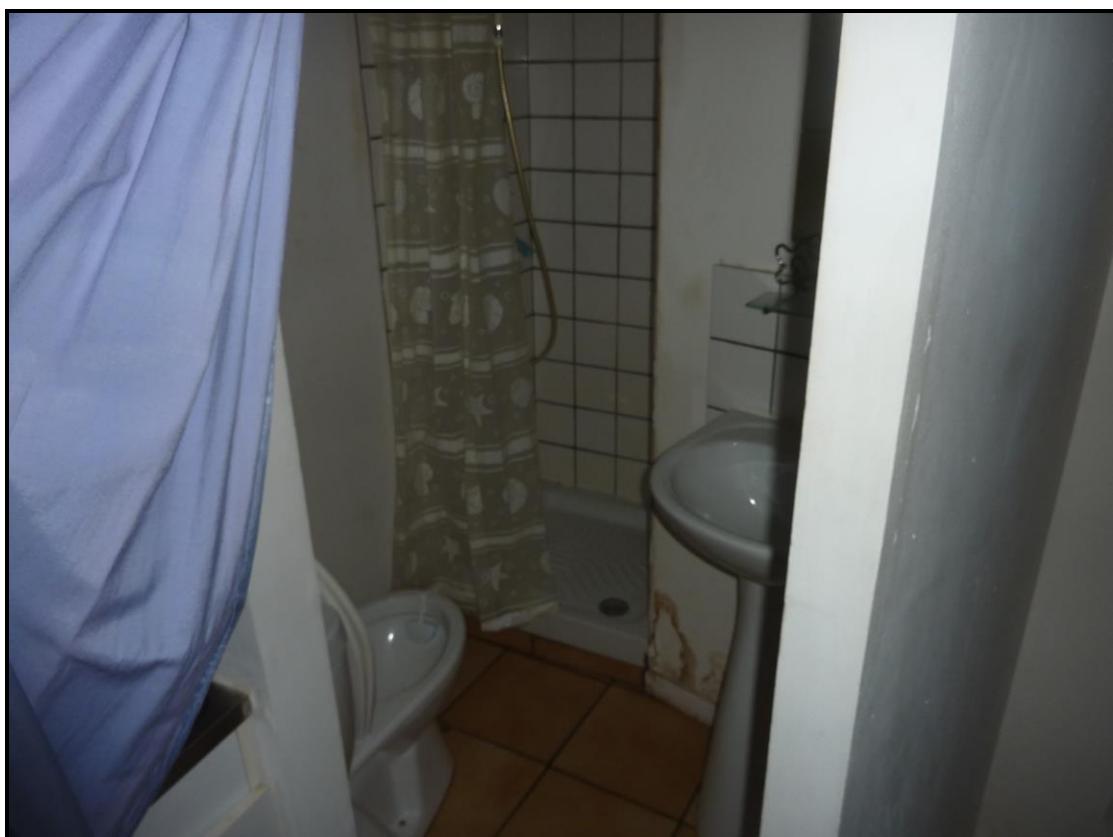
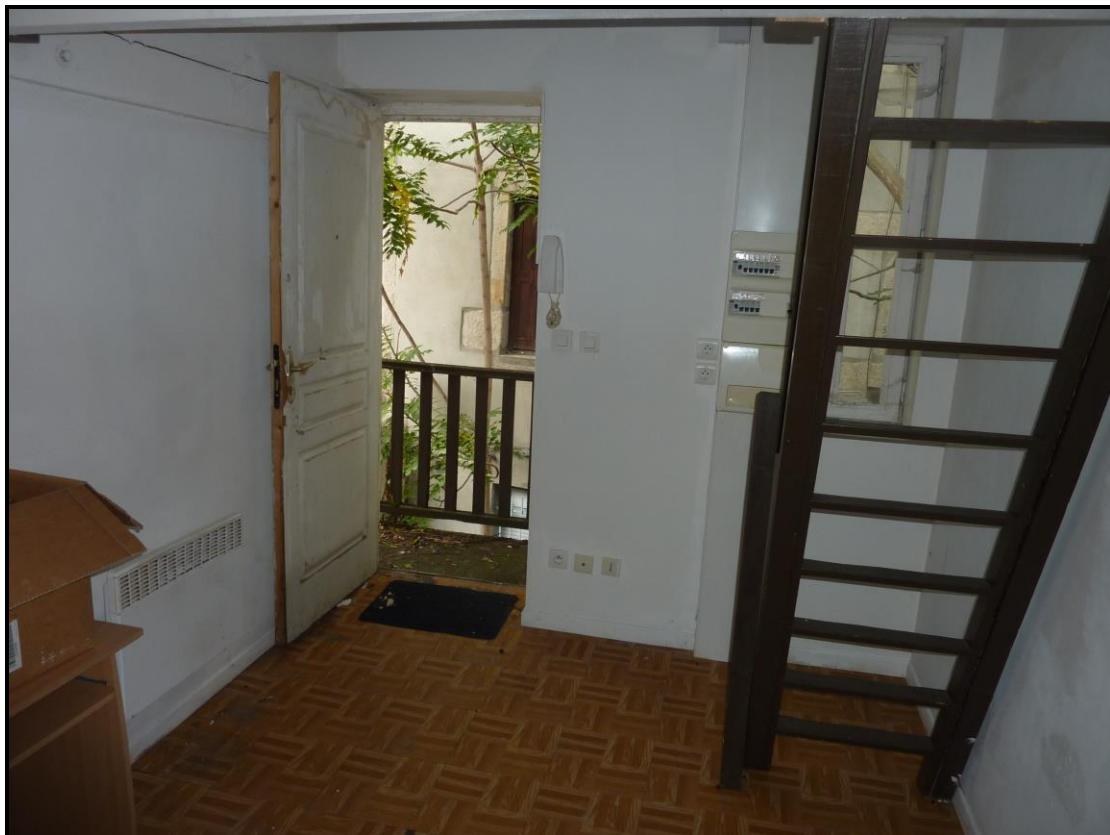
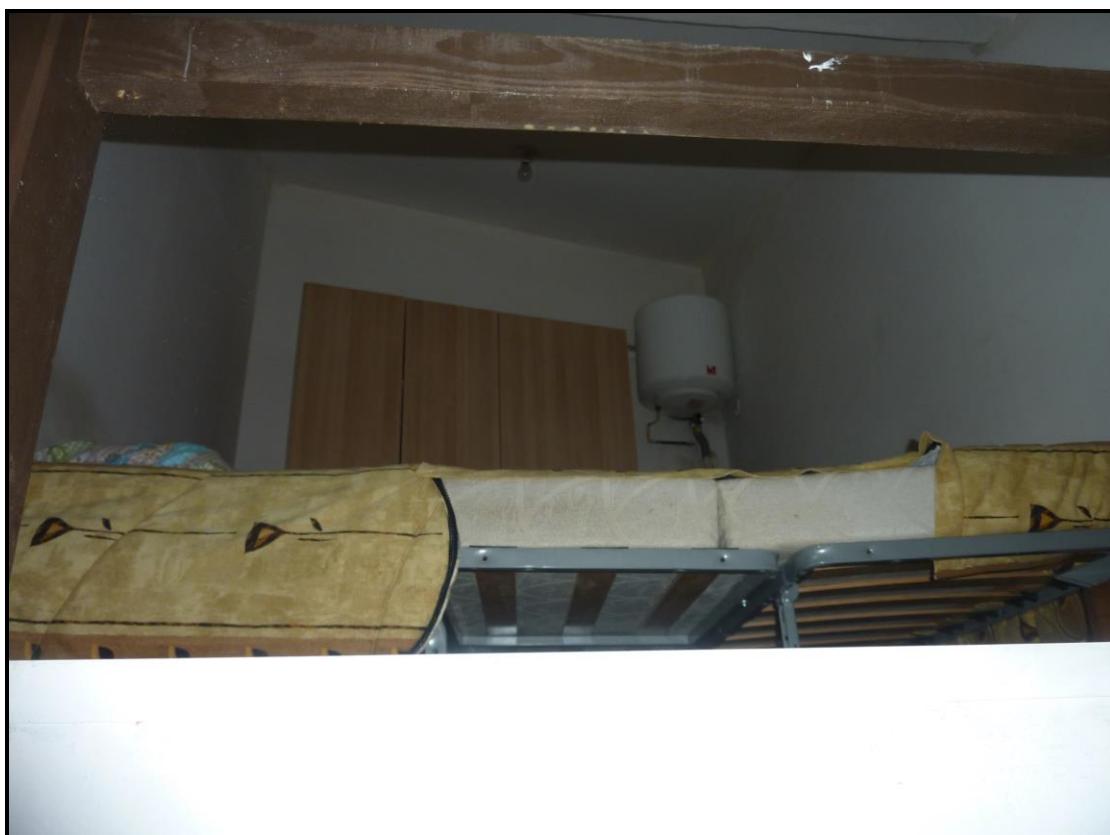
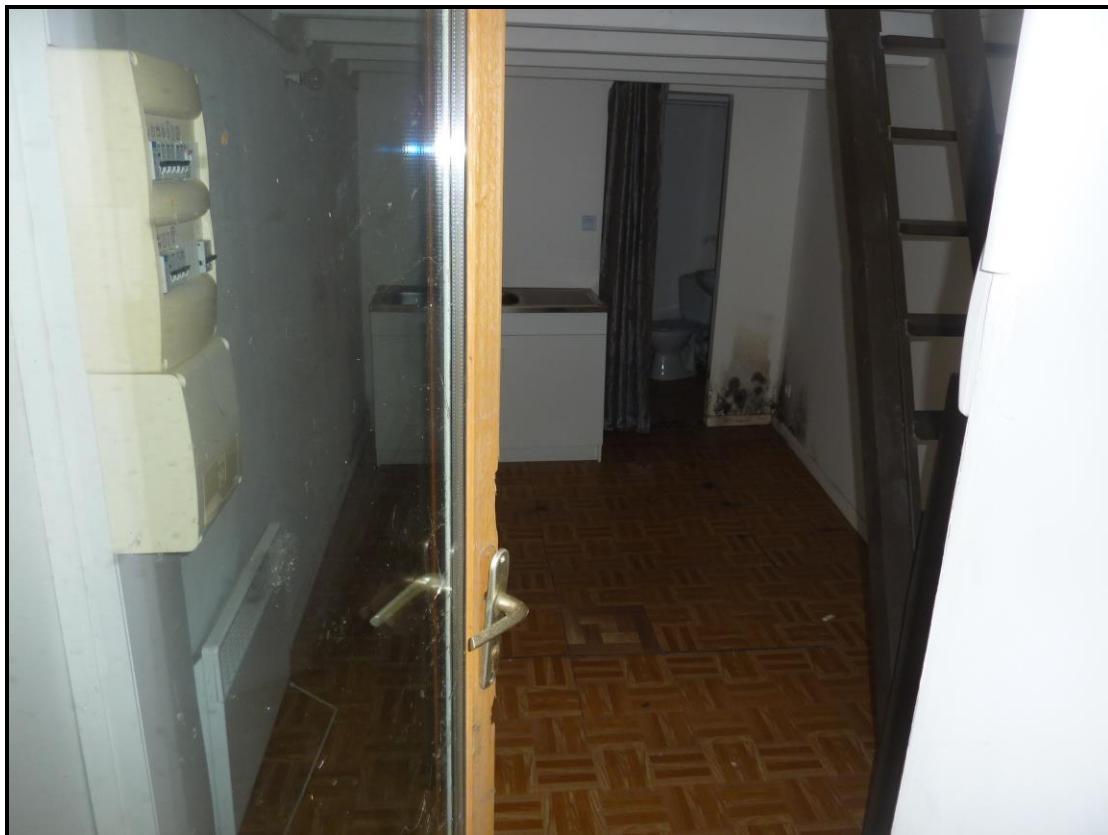
La porte d'entrée est ouverte. Il est composé d'une petite pièce avec cuisine et salle de bains, et une « chambre » mezzanine. Les lieux sont en état d'usage. Présence de deux convecteurs et d'un petit cumulus. La mezzanine est éclairée par une fenêtre de toit **(photographies 54 à 61)**
