PROCÈS-VERBAL DE CONSTAT

**PROCES VERBAL DESCRIPTIF DE
L'IMMEUBLE SAISI**

**L'AN DEUX MILLE DIX NEUF ET LE DIX HUIT OCTOBRE de 10h00 à
12h40**

Que dans le cadre de la procédure de saisie immobilière diligentée à sa demande à l'encontre de Monsieur * né le 29.08.1979 à ST CHAMOND, il convient conformément aux textes en vigueur de procéder à la description du bien immobilier ayant fait l'objet de l'acte de saisie sis 5 rue Brossard à SAINT-ETIENNE, section BW n°107.

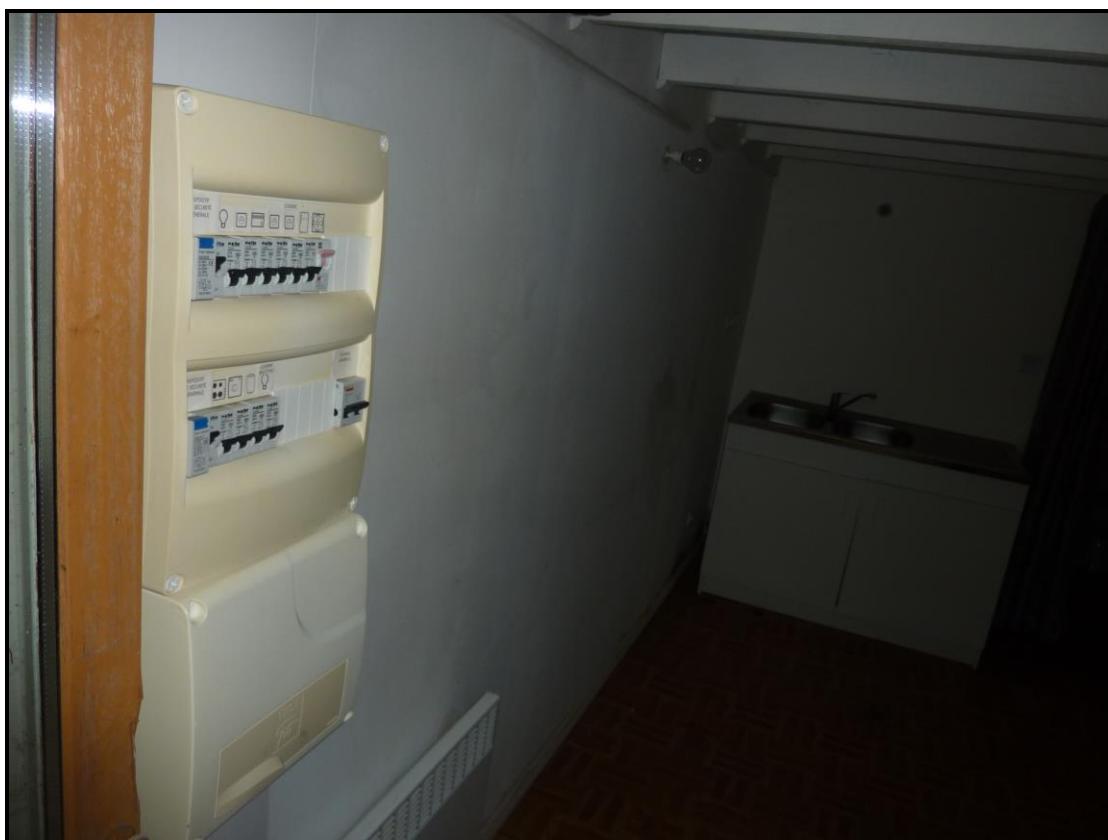
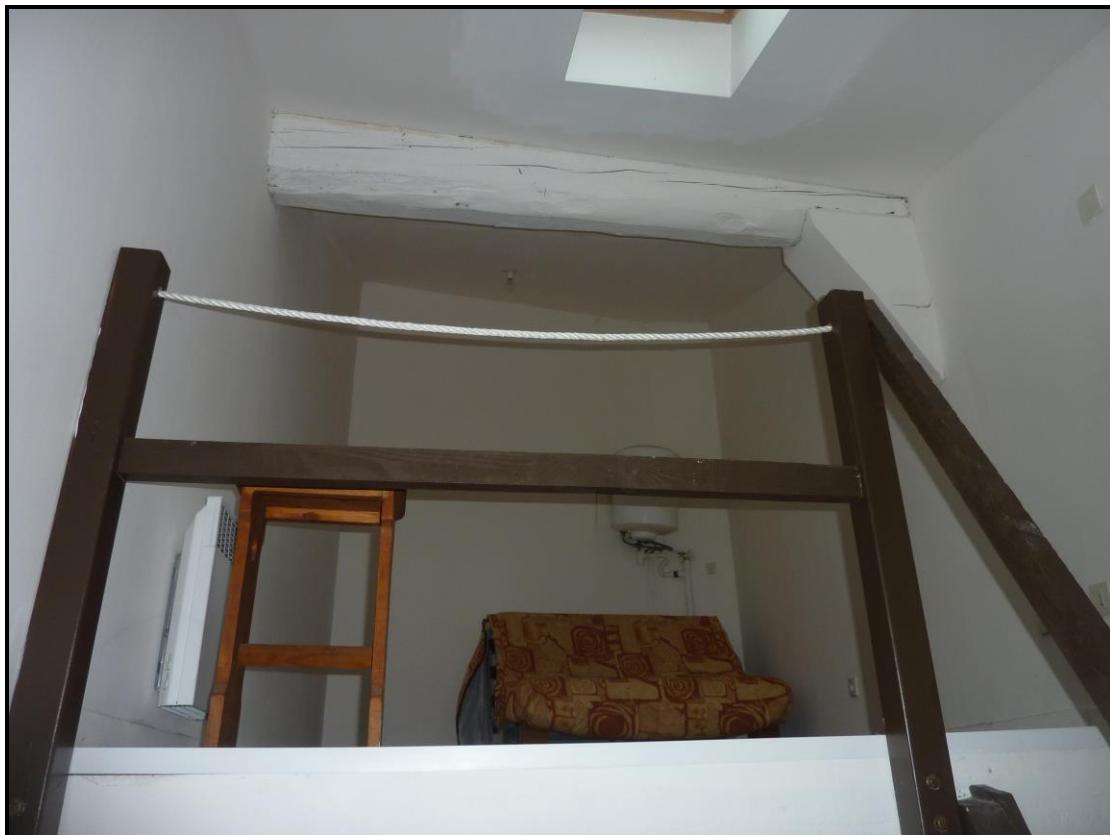
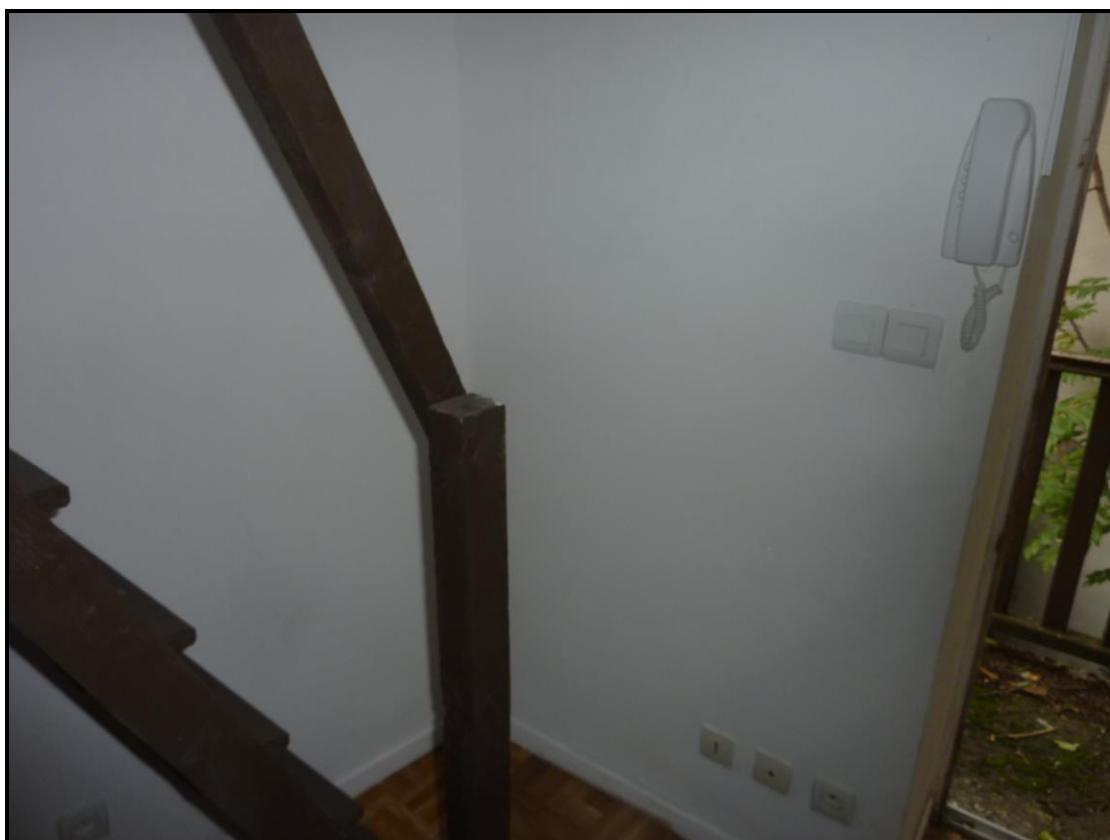
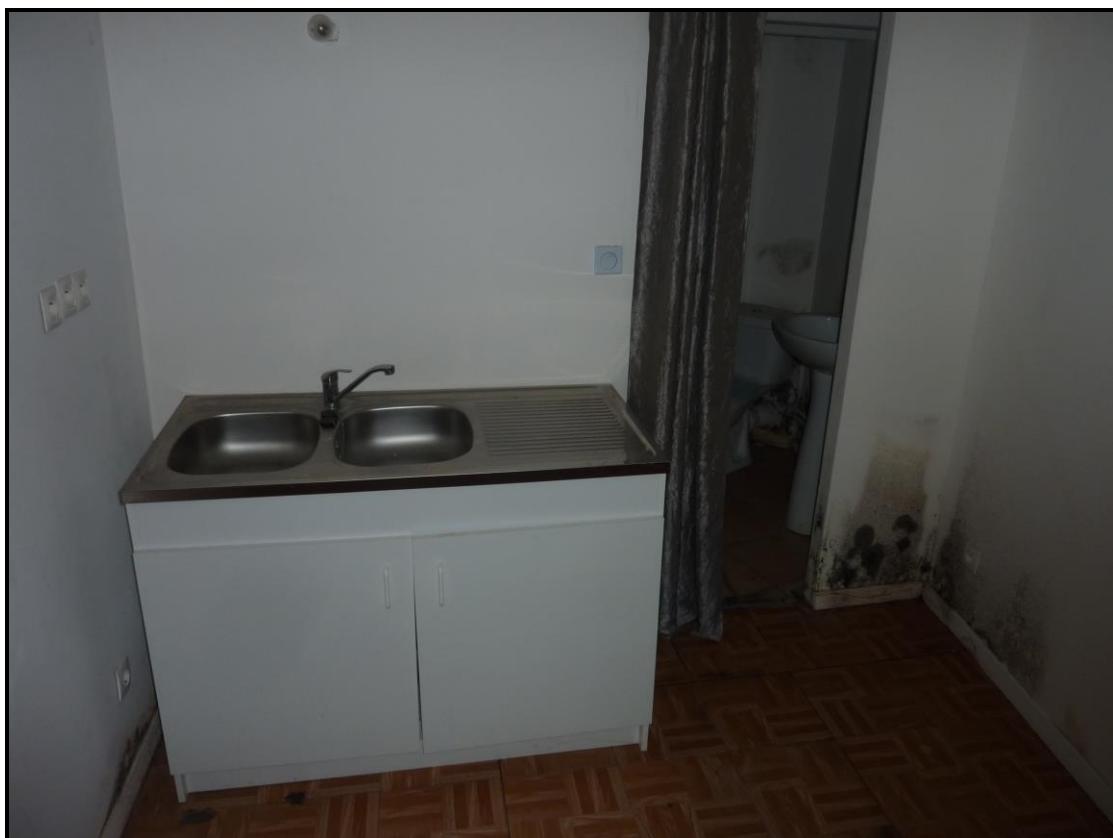
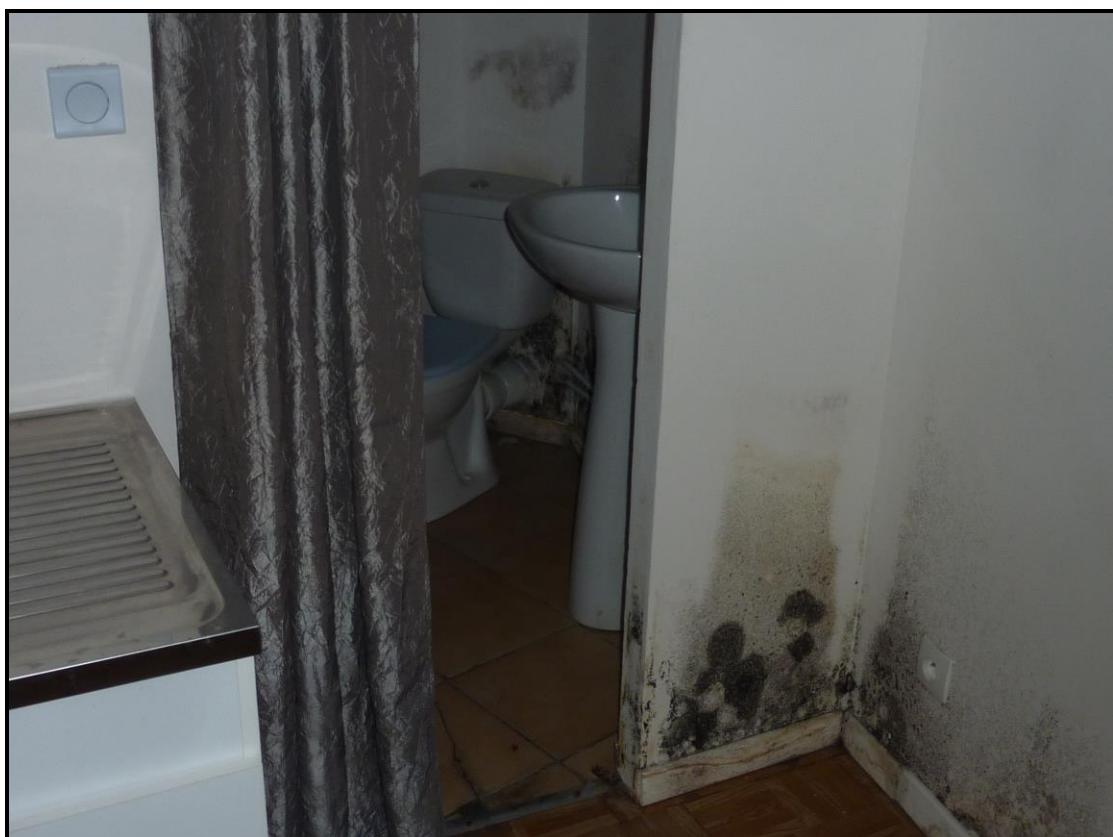
La porte d'entrée est ouverte. Il est composé d'une petite pièce avec cuisine et salle de bains, et une « chambre » mezzanine. Les lieux sont en état d'usage mais des traces de moisissures sont visibles sur les murs. Présence de deux convecteurs et d'un petit cumulus. La mezzanine est éclairée par une fenêtre de toit (**photographies 62 à 66**)
