**PROCÈS-VERBAL DE DESCRIPTION**

Sur la commune de LA-CHAPELLE-LA-REINE (Seine-et-Marne), 7 Allée des Bouleaux.

Les biens et droits immobiliers cadastrés section E n° 809, avec droits indivis sur la voirie et les espaces verts, cadastrés E n° 847, et sur le transformateur cadastré E n° 872.

À cette adresse, une maison d'habitation élevée sur rez-de-chaussée et un étage.

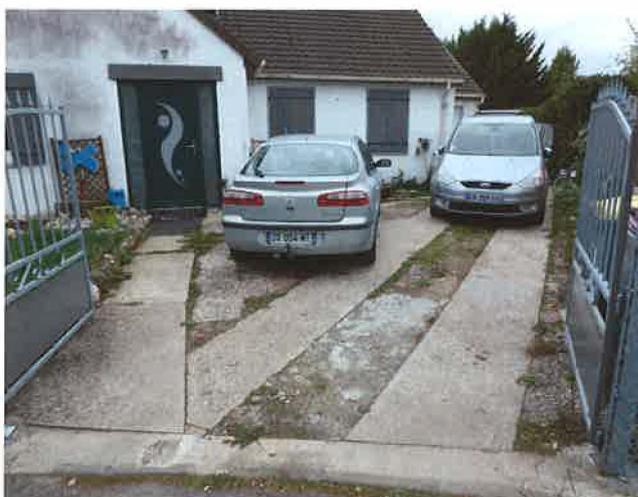
Sur rue, le fonds est délimité au moyen d'une clôture grillagée souple, fixée sur poteau métallique. Au cœur de la clôture, un portail en métal, à deux battants, permet l'accès au terrain. Derrière le portail, une allée en béton gravillonné, permet l'accès à la porte d'entrée de la maison. Une seconde allée en béton gravillonné, permet l'accès au garage.

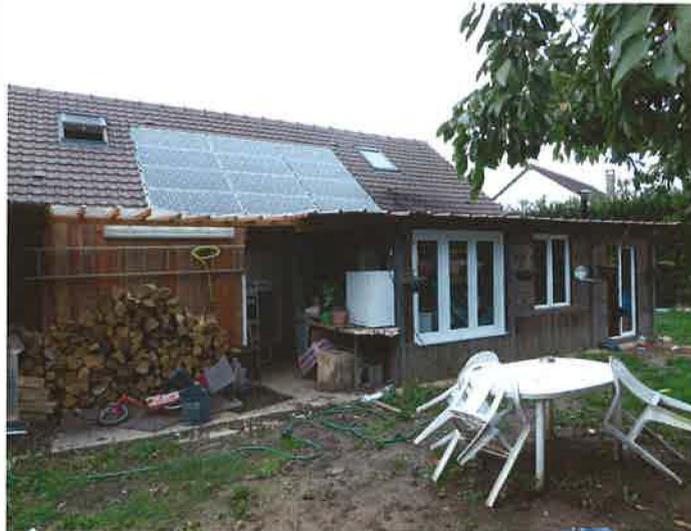
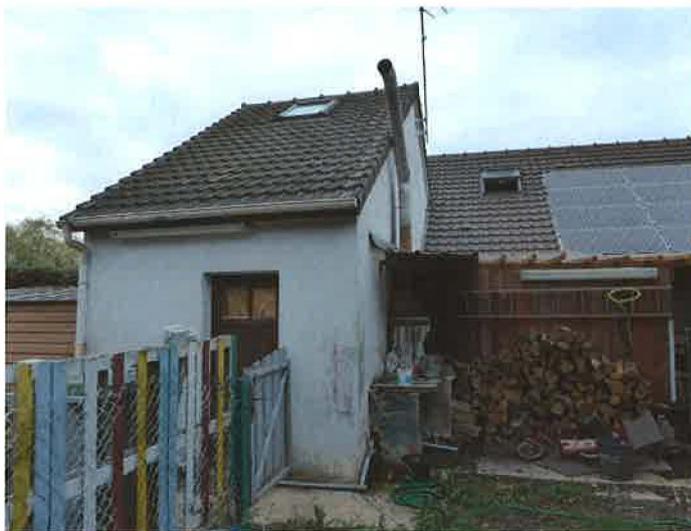
La façade arrière de l'édifice est recouverte d'un enduit.

La toiture est recouverte de tuiles mécaniques et de panneaux photovoltaïques. Une sortie de cheminée est visible.

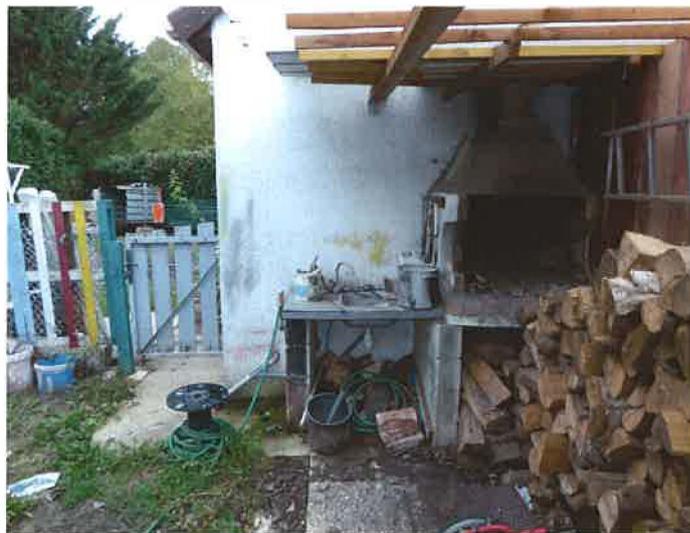
En pied de façade, une véranda dont les murs sont composés de panneaux en bois et la toiture de bac acier.

À gauche de la véranda, un auvent en plastique accueille un barbecue en béton. Au sol, des dalles de béton gravillonné.

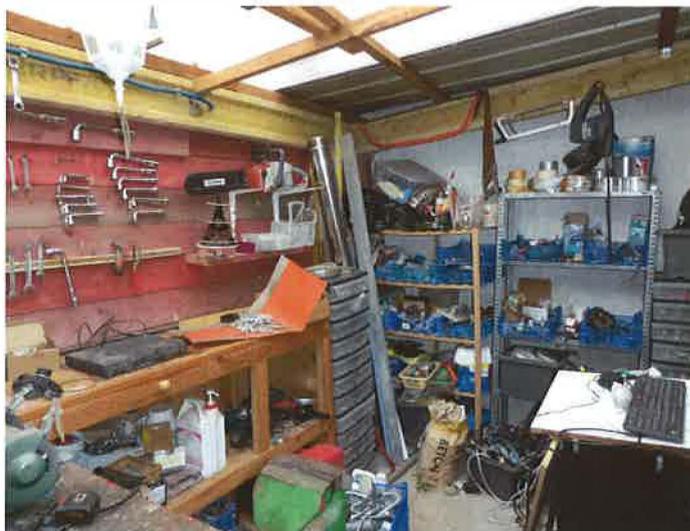
Sous l'auvent, délimité au moyen de planches en bois, un atelier.

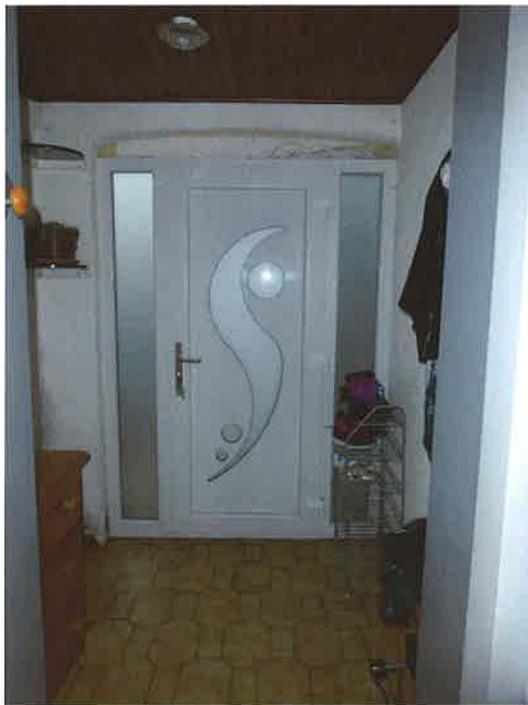
#### **3.2.1 RDC / ENTREE :**

Au sol, du carrelage.

Les murs sont recouverts de peinture.

Le plafond est recouvert de lambris en bois.

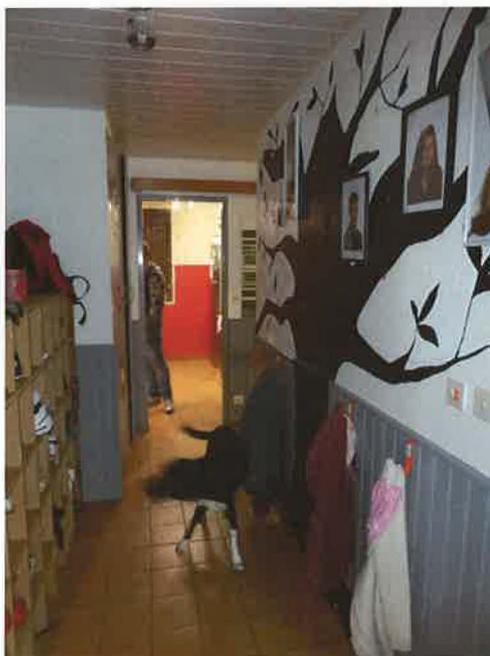
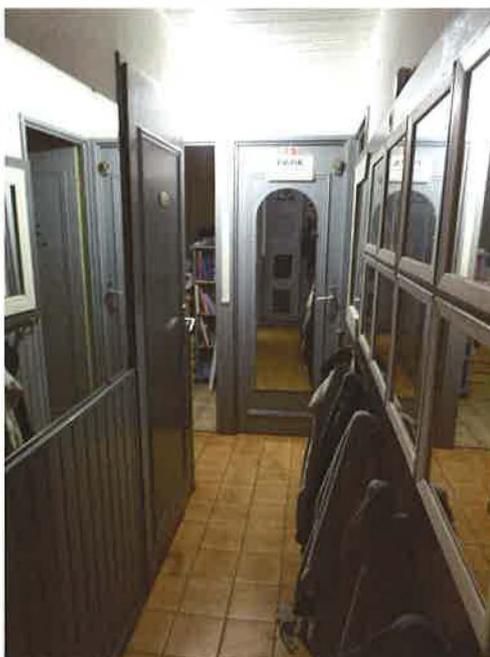
#### **3.2.2 RDC / DEGAGEMENT :**

Au sol, du carrelage.

Les plinthes ceinturant le dégagement sont en bois, recouvertes de peinture.

En partie basse, les murs sont recouverts de lambris en bois recouverts de peinture. En partie haute, les murs sont recouverts de peinture.

Le plafond est recouvert de lambris en PVC.

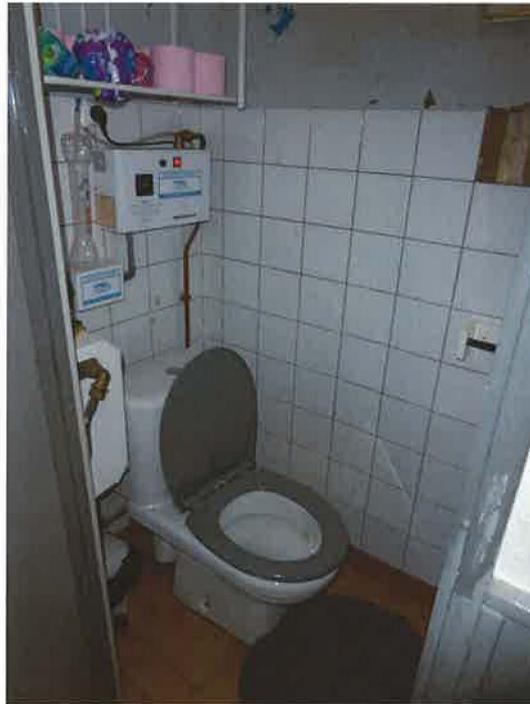
### **3.2.3 RDC / WC :**

Au sol, carrelage avec retour sur plinthes.

En partie basse, les murs sont recouverts de carreaux de faïence jointoyés. En partie haute, les murs sont recouverts de peinture.

Le plafond est recouvert de lambris en PVC.

Un WC avec réservoir dorsal et double abattant.

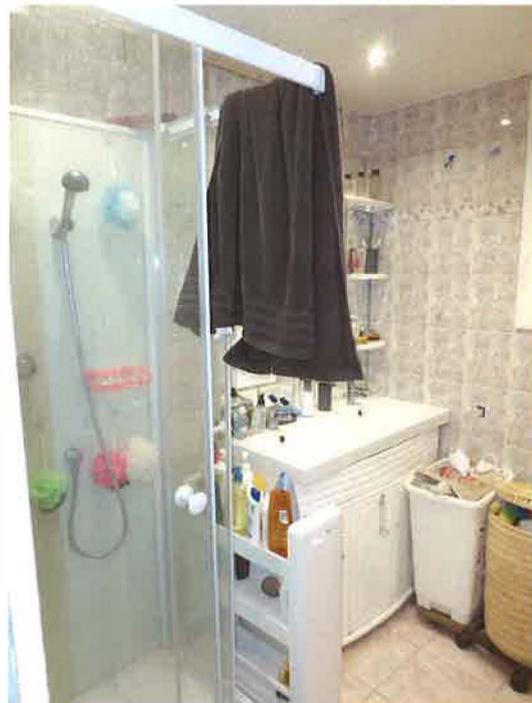
### **3.2.4 RDC / SALLE D'EAU :**

Au sol, du carrelage.

Les murs sont recouverts de carreaux de faïence jointoyés.

Le plafond est composé de lambris en PVC.

Un receveur de douche, avec robinet mitigeur, système d'accroche, parois et portes vitrées.

Un meuble de salle de bains avec double vasque, et deux robinets mitigeurs. En allège, un meuble de salle de bains en bois, ouvrant à quatre portes et deux tiroirs. Au-dessus des vasques, un miroir avec un meuble en bois, ouvrant à une porte, plusieurs étagères et deux spots lumineux encastrés.

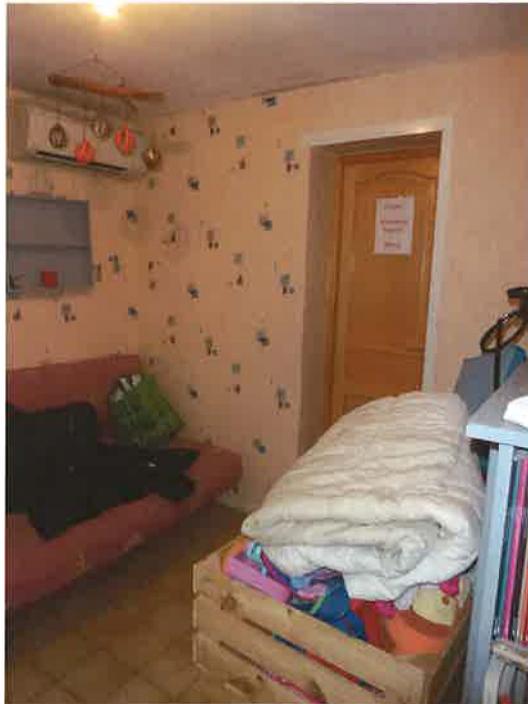
**3.2.5 RDC / PREMIERE CHAMBRE (porte face gauche sur dégagement) :**

Au sol, du carrelage.

Les plinthes ceinturant la pièce sont en bois, recouvertes de peinture.

Les murs sont recouverts de lés de papier peint.

Le plafond est recouvert de peinture.

Un bloc intérieur de climatisation.

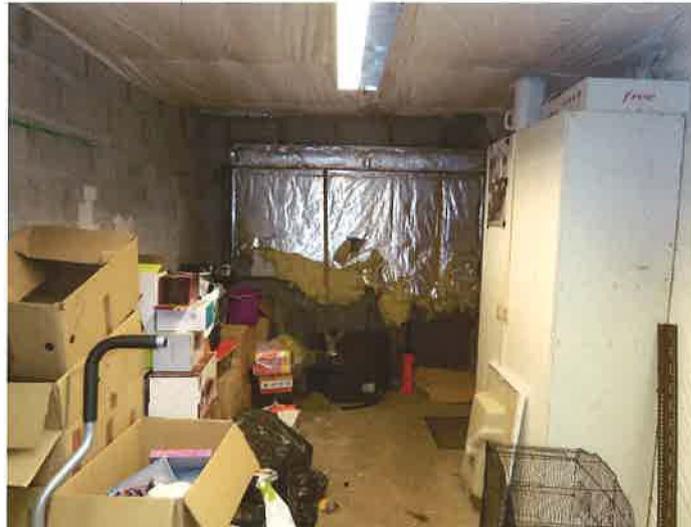
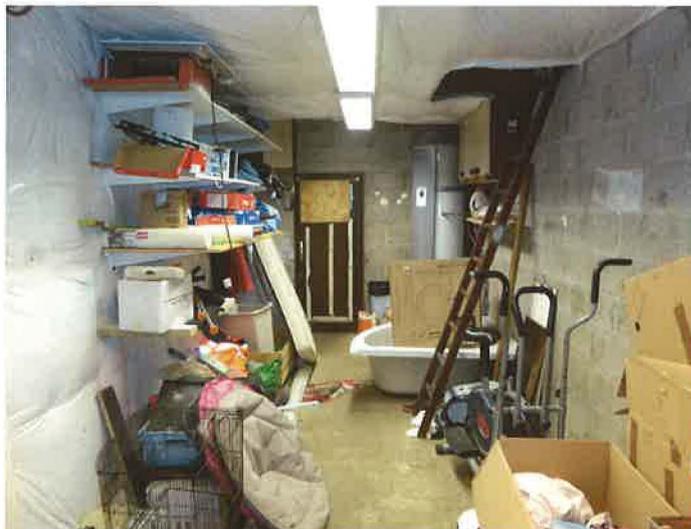
### **3.2.6 RDC / GARAGE :**

Au sol, une dalle en béton.

Les murs sont composés de parpaings jointoyés. Le mur de gauche et le plafond sont recouverts d'un système d'isolation.

Un évier dépourvu de robinetterie. Ceinturant l'évier, les murs sont recouverts de carreaux de faïence jointoyés.

Un chauffe-eau de marque ATLANTIC.

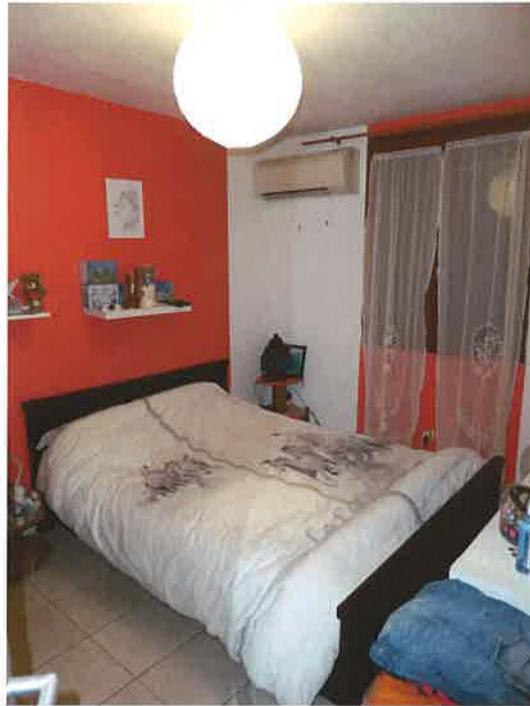
**3.2.7 RDC / DEUXIEME CHAMBRE (porte face droite sur dégagement) :**

Au sol, carrelage avec retour sur plinthes.

Les murs et le plafond sont recouverts de peinture.

Un renforcement à usage de placard accueille plusieurs étagères en bois.

Un bloc intérieur de climatisation.

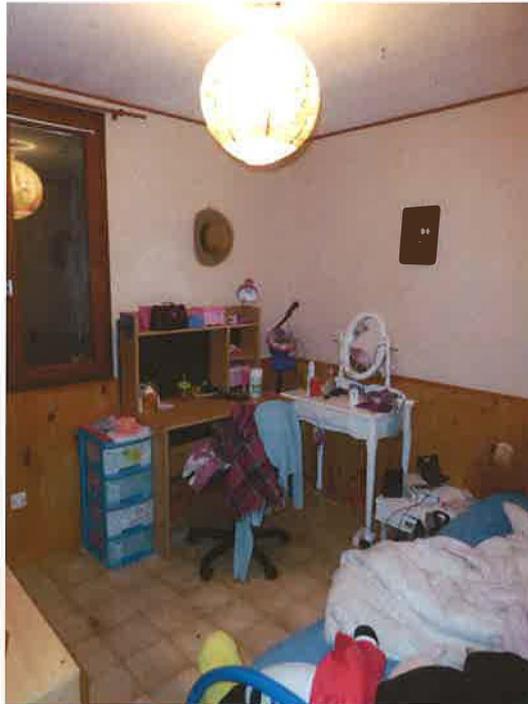
**3.2.8 RDC / TROISIEME CHAMBRE (porte droite sur dégagement) :**

Au sol, du carrelage.

Les plinthes ceinturant la pièce sont en bois.

En partie basse, les murs sont recouverts de lambris en bois. En partie haute, les murs sont recouverts de lés de papier peint.

Le plafond est recouvert de peinture.

Un bloc intérieur de climatisation.

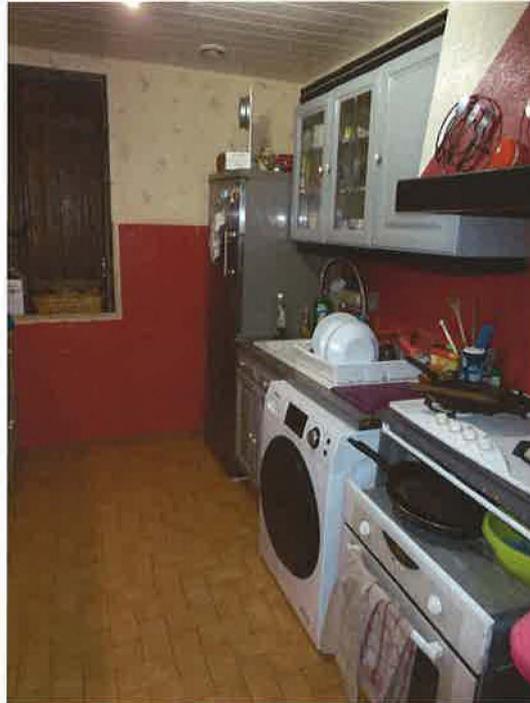
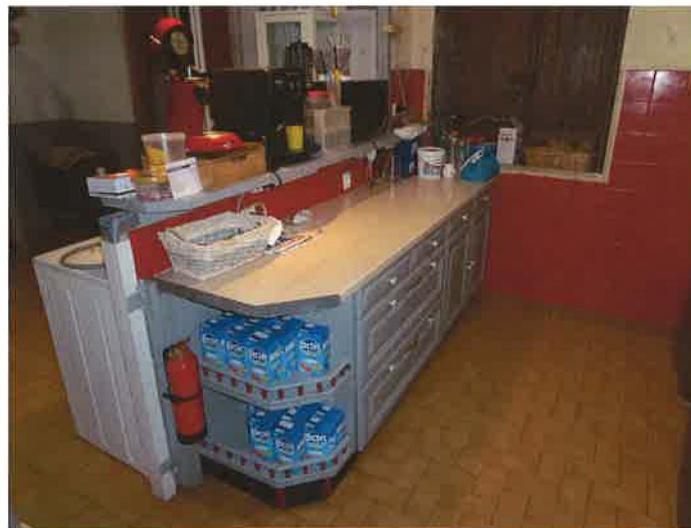
### **3.2.9 RDC / CUISINE :**

Au sol, carrelage avec retour sur plinthes.

En partie basse, les murs sont recouverts de carreaux de faïence jointoyés, recouverts de peinture. En partie haute, les murs sont recouverts de lés de papier peint.

Le plafond est recouvert de lambris en PVC.

Un plan de travail en stratifié accueille un évier à un bac, avec robinet mitigeur et égouttoir en partie droite. En allège, un meuble de cuisine en bois ouvrant à deux portes et deux tiroirs. Au-dessus de l'évier, un meuble suspendu de cuisine en bois ouvrant à deux portes vitrées et une porte en bois. Une hotte aspirante. Un meuble suspendu de cuisine en bois ouvrant à une porte en bois.

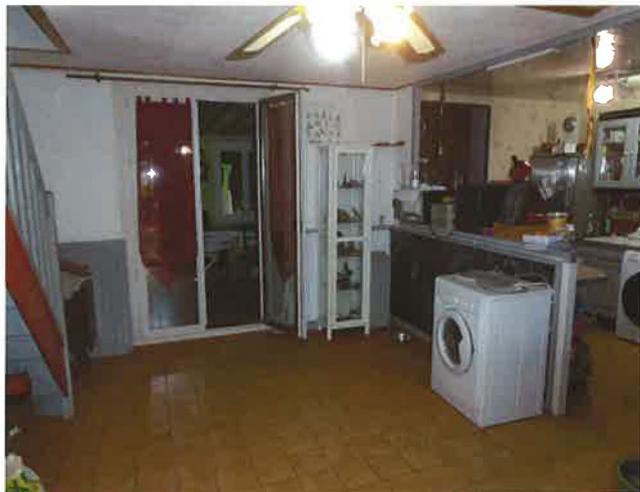
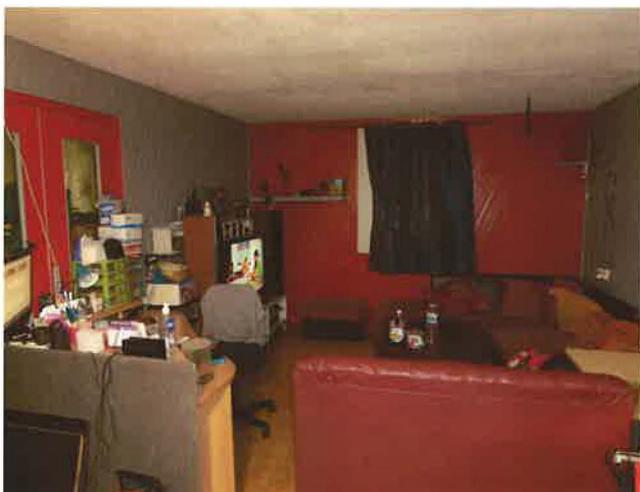
### 3.2.10 RDC / SEJOUR :

Au sol, du carrelage.

Les plinthes ceinturant la pièce sont en bois.

Une partie des murs est recouverte de lambris en bois, recouvert de peinture.  
Le reste des murs est recouvert de peinture.

Le plafond est recouvert de peinture.

Un bloc intérieur de climatisation.

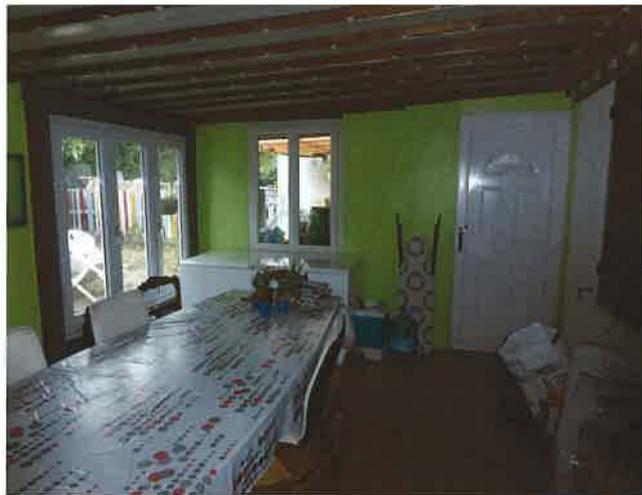
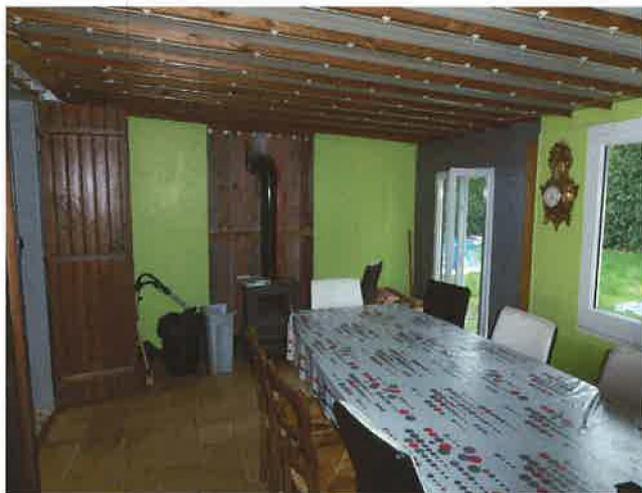
### **3.2.11 RDC / VERANDA :**

Au sol, du carrelage.

Les murs sont recouverts d'enduit.

Le plafond est composé de bac acier.

Un poêle a bois est présent dans la pièce.

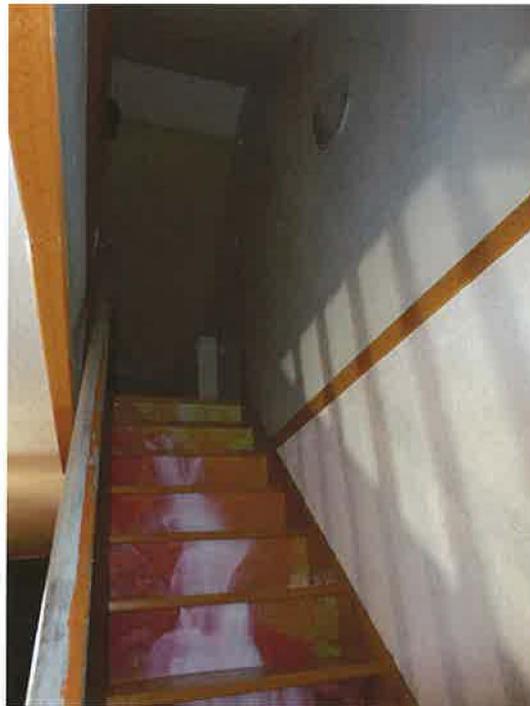
**3.2.12 ESCALIER / ACCES PREMIER ETAGE :**

Un escalier en bois avec barreaudage et main courante en bois, recouverts de peinture.

Les murs et la sous-pente sont recouverts de peinture.

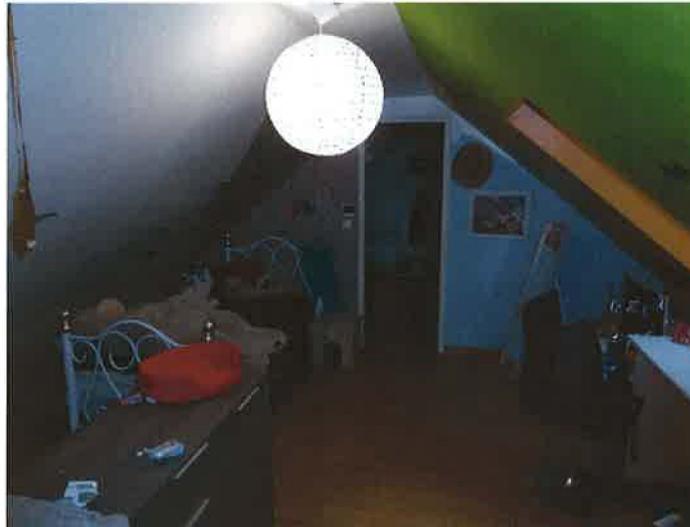
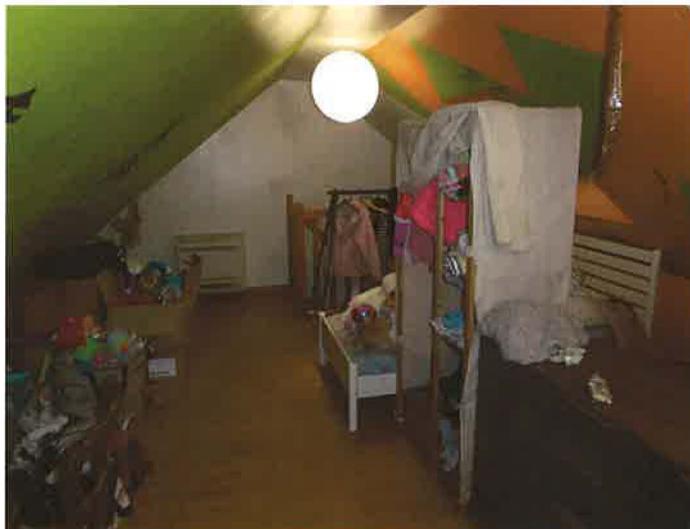
**3.2.13 PREMIER ETAGE / QUATRIEME CHAMBRE :**

Au sol, du parquet.

Les plinthes ceinturant la pièce sont en bois.

Les murs, le plafond et les sous-pentes sont recouverts de peinture.

Un bloc intérieur de climatisation.

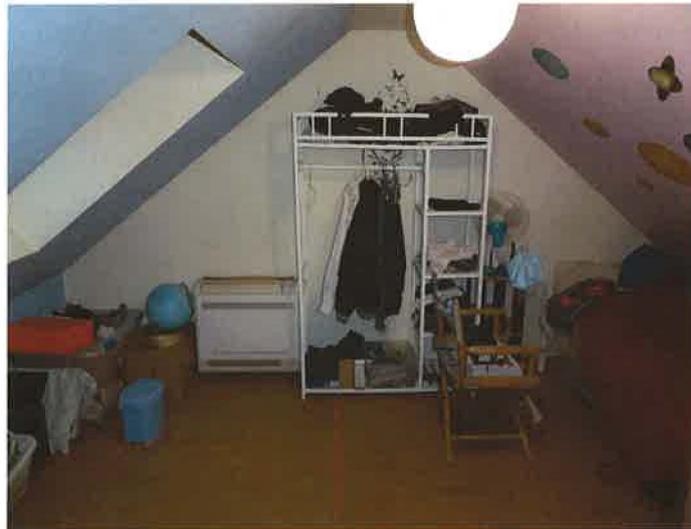
**3.2.14 PREMIERE ETAGE / CINQUIEME CHAMBRE :**

Au sol, du parquet.

Les plinthes ceinturant la pièce sont en bois.

Les murs, le plafond et les sous-pentes sont recouverts de peinture.

Un renforcement à usage de placard accueille plusieurs étagères en bois.
