PROCÈS-VERBAL DE DESCRIPTION DE BIENS À SAISIR AVEC RELEVÉ DE SURFACES

Les biens et droits immobiliers sis sur la commune de LIVRY-GARGAN (93190), 20 rue Georges Clémenceau,

A savoir, une **MAISON A USAGE D'HABITATION** édiflée sur un étage, comprenant :

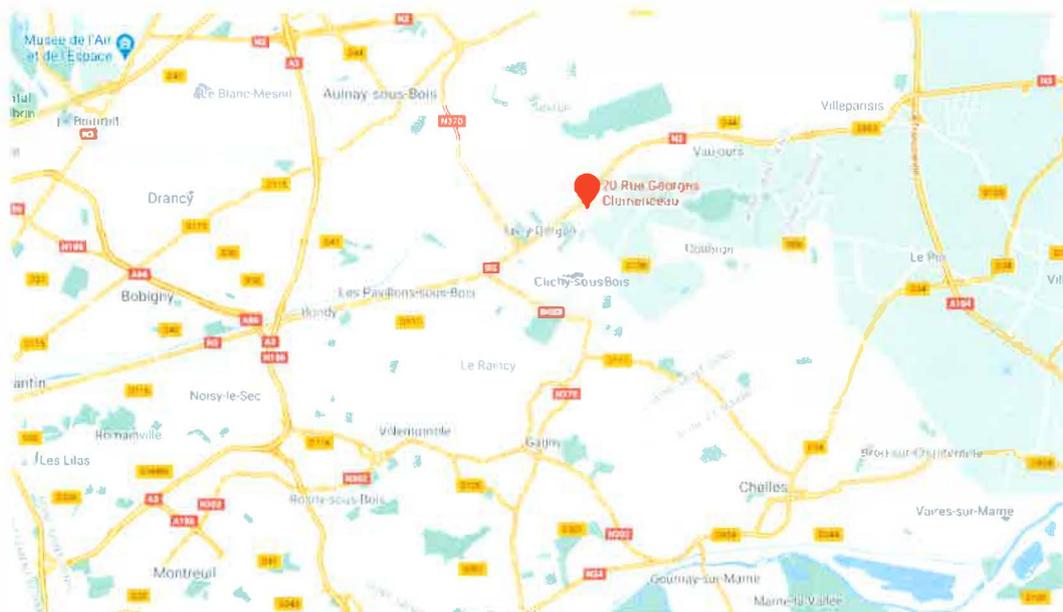
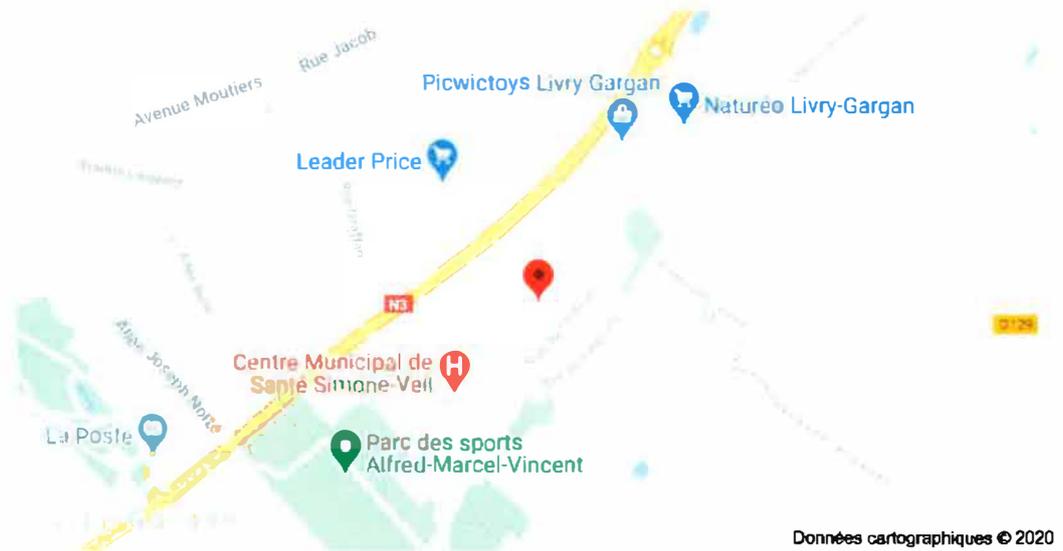
Le pavillon élevé d'un rez-de-chaussée sur vide sanitaire et d'un premier étage mansardé. Le tout est couvert d'une toiture en tuiles mécaniques sur deux pans.

Le pavillon est ancien, des désordres importants sont visibles tant sur la façade qu'à l'intérieur au niveau du plancher. Il semblerait qu'un affaissement se soit produit au niveau du terrain ayant entraîné des fissures et un affaissement du plancher.

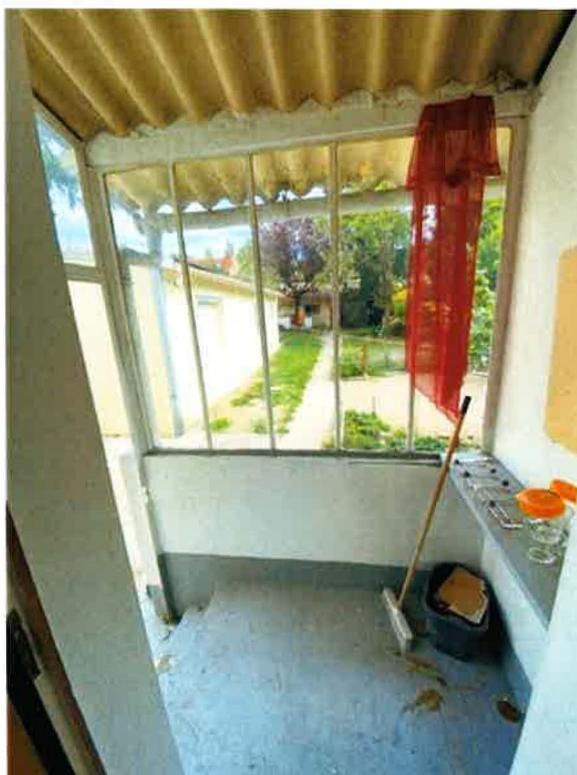
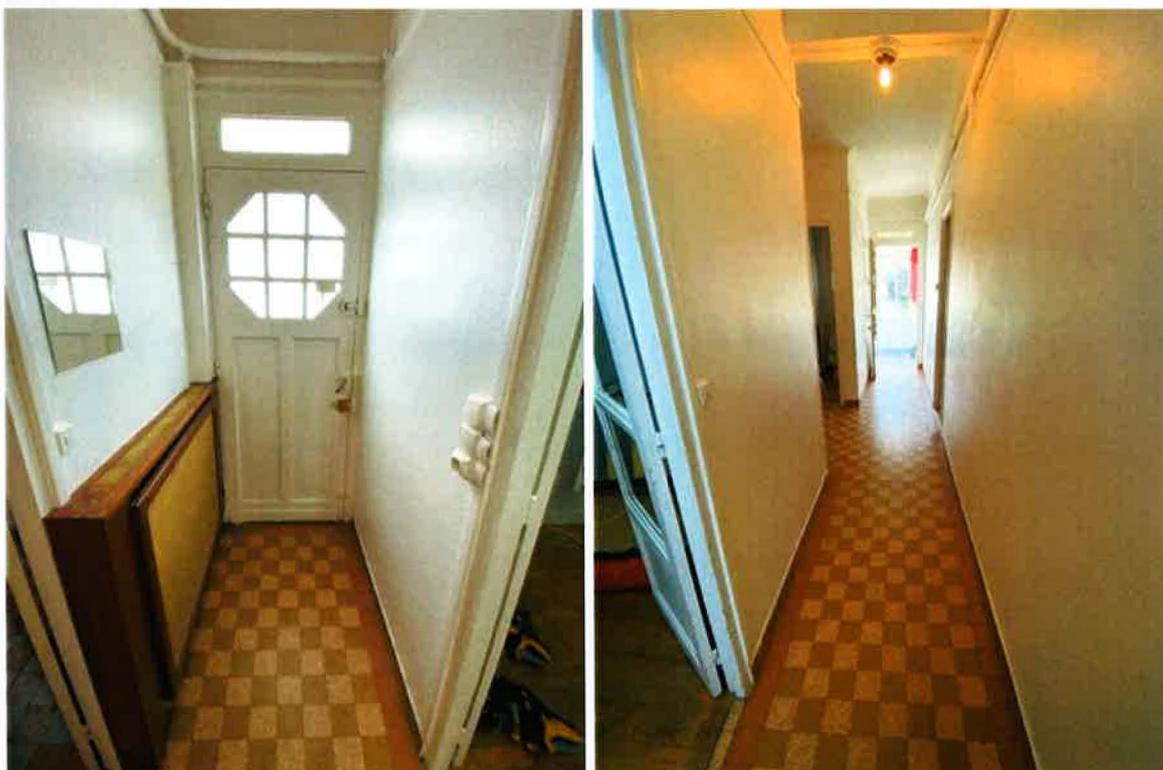
ENTRÉE

Le plafond et les menuiseries sont peints.
Les murs sont entoilés et peints.
Le sol est carrelé à l'ancienne.

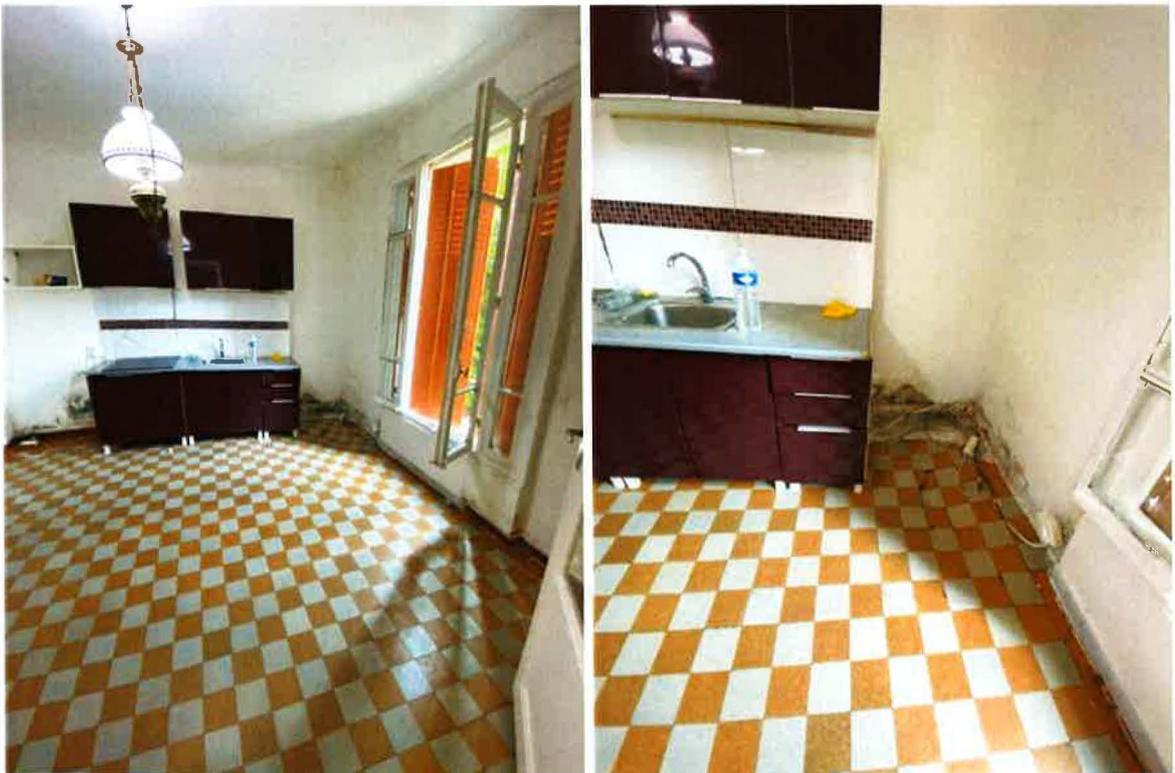
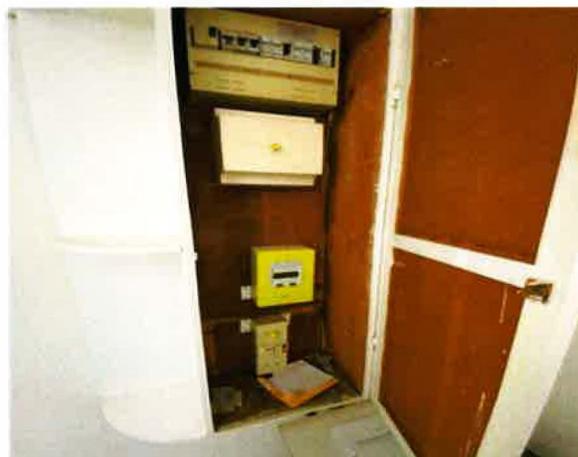
CUISINE

Dans cette même pièce, un affaissement du plancher est visible en angle de pièce entraînant dans son affaissement les meubles de cuisine, y compris le carrelage collé au mur.

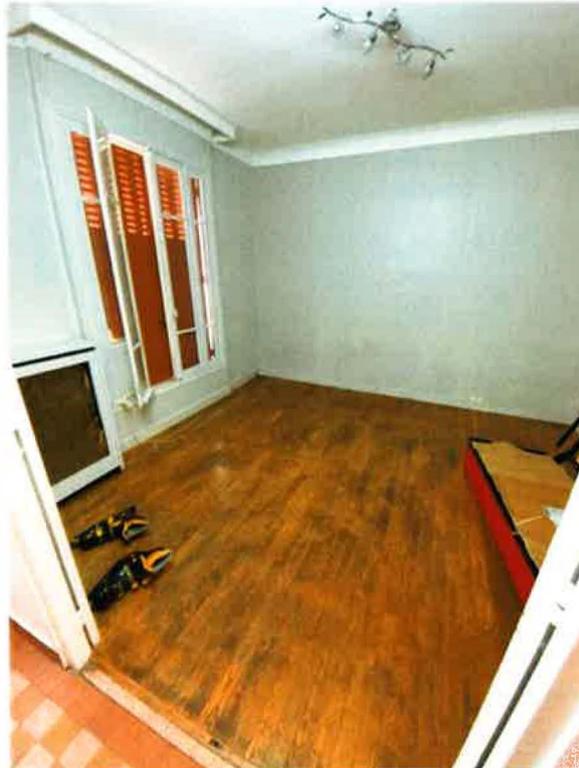
PIÈCE PRINCIPALE

Le plafond, les murs sont peints, peinture légèrement dégradée.
Le sol est un parquet en chêne verni en bon état.

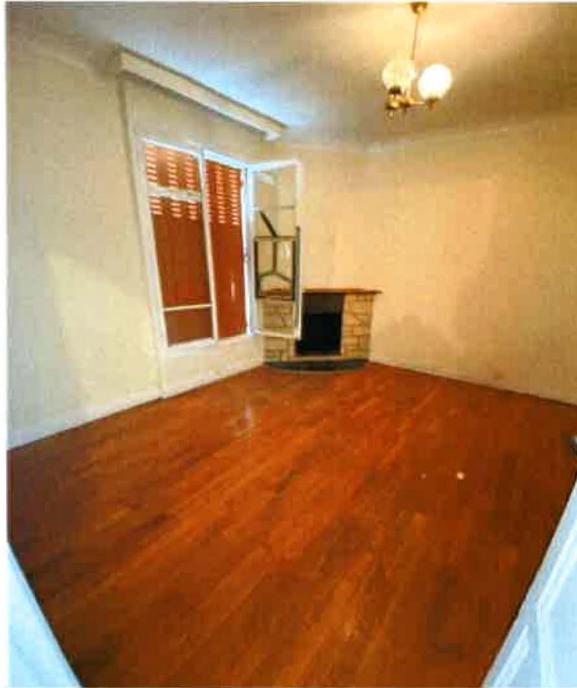
SECONDE PIÈCE

Le plafond et les menuiseries sont peints.
Les murs sont entoilés et peints, l'ensemble est propre.
Le sol est un parquet légèrement affaissé.

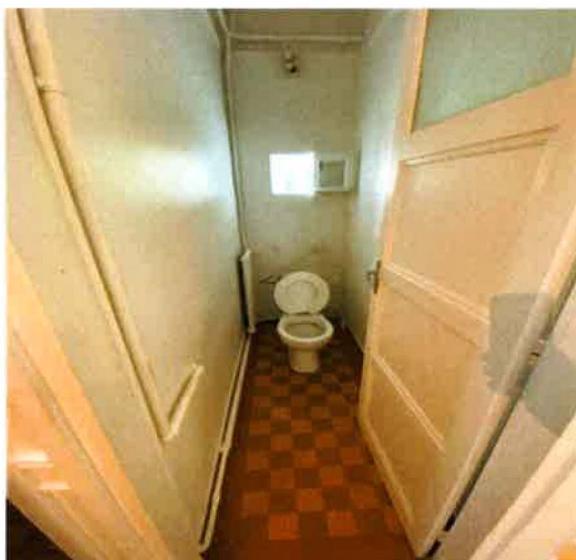
TOILETTES

La pièce est aménagée d'une cuvette à l'anglaise avec chasse d'eau dorsale, couvercle manquant.

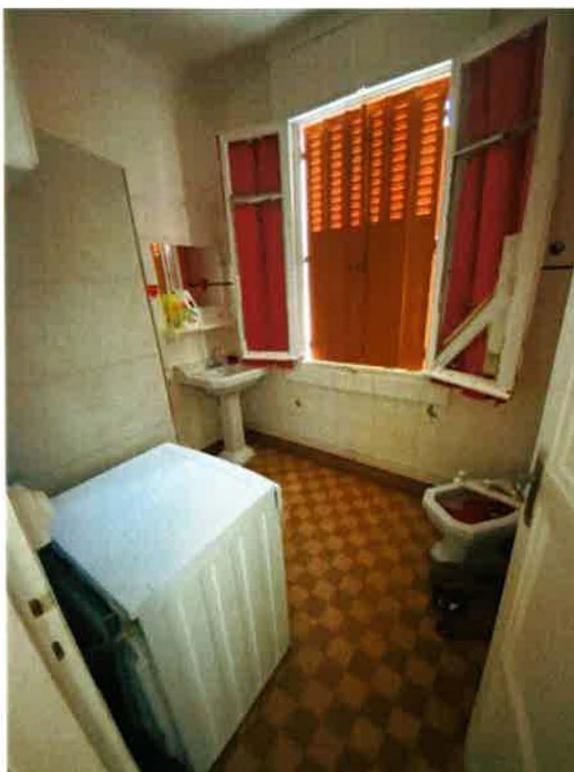
SALLE D'EAU

La salle d'eau est éclairée par une fenêtre, menuiserie en bois, simple vitrage ancien. L'ensemble des ouvrants pour ce pavillon est ancien et en mauvais état. Cette fenêtre donne sur le jardin et fermée par des persiennes.

Les murs sur une hauteur d'environ 1,60 mètre sont couverts de carrelage, carrelage ancien et percé en de nombreux endroits.

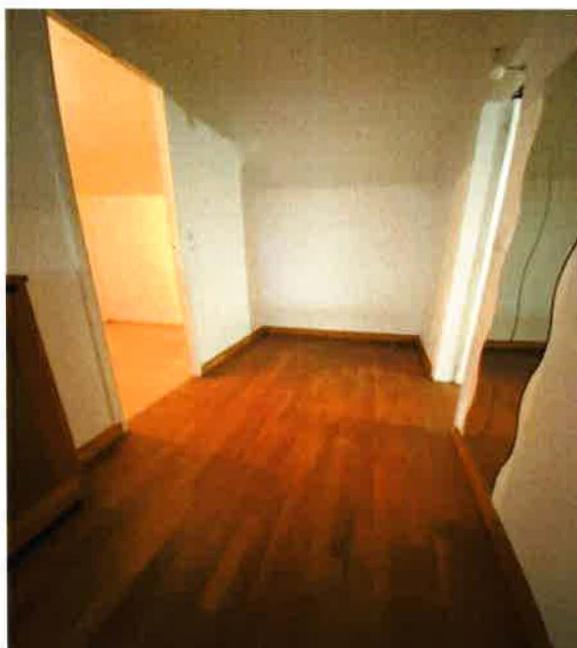
PALIER

Le sol du palier est un parquet légèrement bombé.
