# PROCES VERBAL DE CONSTAT DE DESCRIPTION

Constat du 23 août 2019

Me suis transporté ce jour sur le fonds sis 1 Place de l'Ecole à VILLIERS LE BEL (Val d'Oise), rez de chaussée, porte 2, face droite en sortant de l'ascenseur, où étant sur place, j'ai constaté ce qui suit :

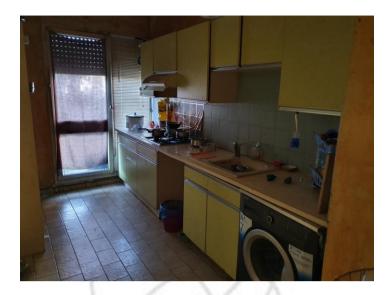
Le carrelage est en bon état.

Les papiers peints et peintures sont vétustes. Le carrelage mural de protection est à l'état d'usage.

- Une baie vitrée bois ouvrant sur un balcon;
- Un évier inscrit dans une série de placards de rangement ;

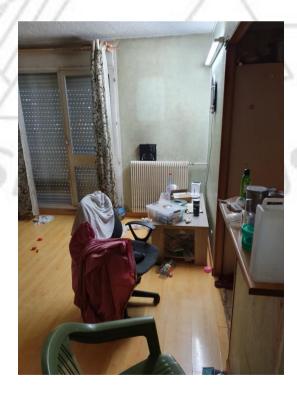
Le parquet flottant du sol est usagé.

Les papiers peints et peintures sont vétustes.

Une baie vitrée ouvrant sur un balcon.

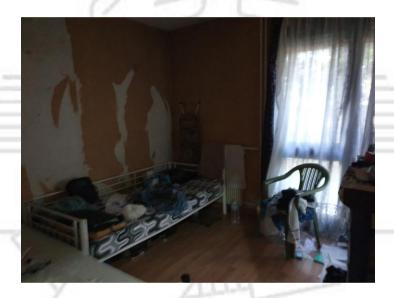
La porte qui permet d'y accéder est usagée.

Le parquet flottant du sol est usagé.

Les papiers peints et peintures sont vétustes.

Une baie vitrée ouvrant sur un balcon.

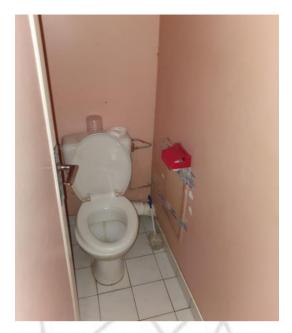
Le carrelage du sol est en bon état.

Les peintures sont vétustes.

#### Une cuvette WC;

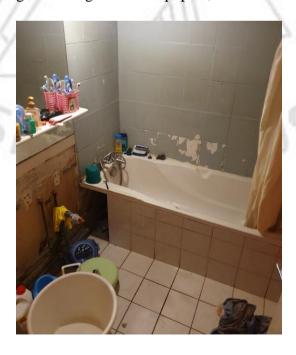
Le carrelage du sol et des murs est usagé.

Les peintures sont vétustes.

Une baignoire intégralement équipée ;
