PROCES-VERBAL DE DESCRIPTION
DE BIENS A SAISIR
AVEC RELEVÉ DE SURFACES

L'AN DEUX MILLE DIX-HUIT

ET LE TREIZE JUIN

me suis à rendu ce jour **TREIZE JUIN DEUX MILLE DIX-HUIT**, 16, avenue Alsace Lorraine à NOISY-LE-SEC, en présence de Monsieur Alexandre DAUREL, de *, où étant dans les lieux saisis

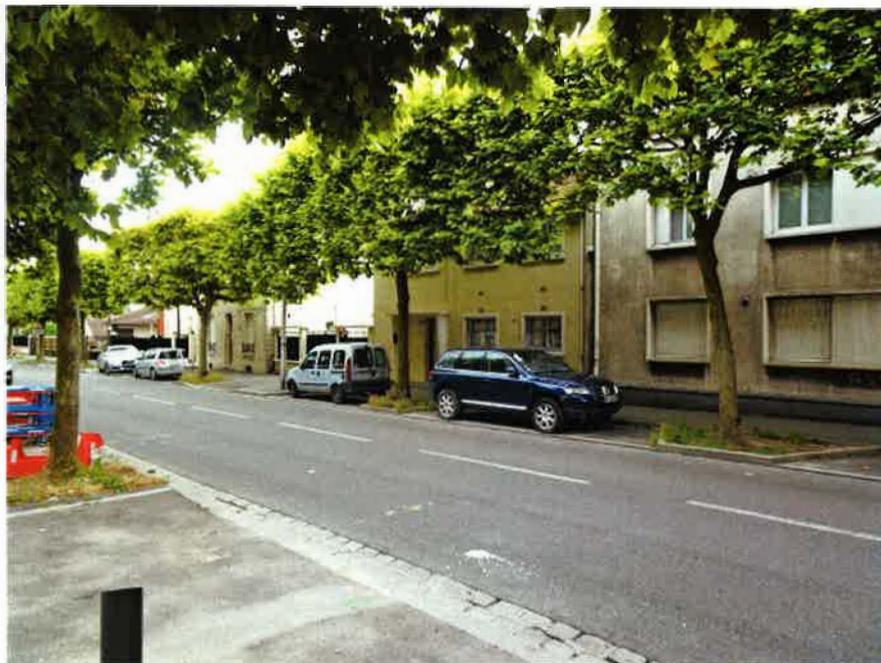
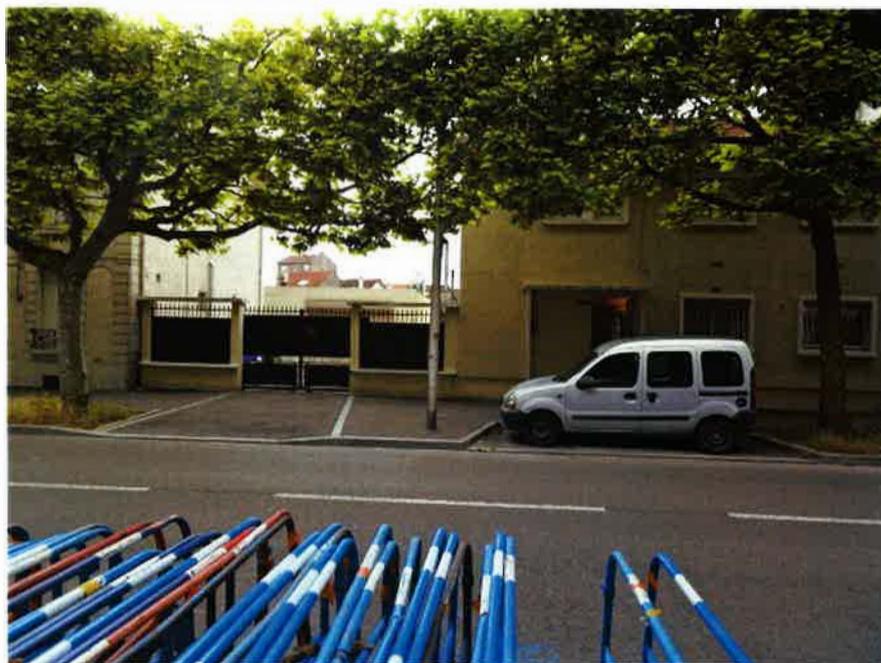
La construction remonte à l'année 1950, sur une parcelle de 270 m².

L'ensemble du bien immobilier est en bon état d'entretien.

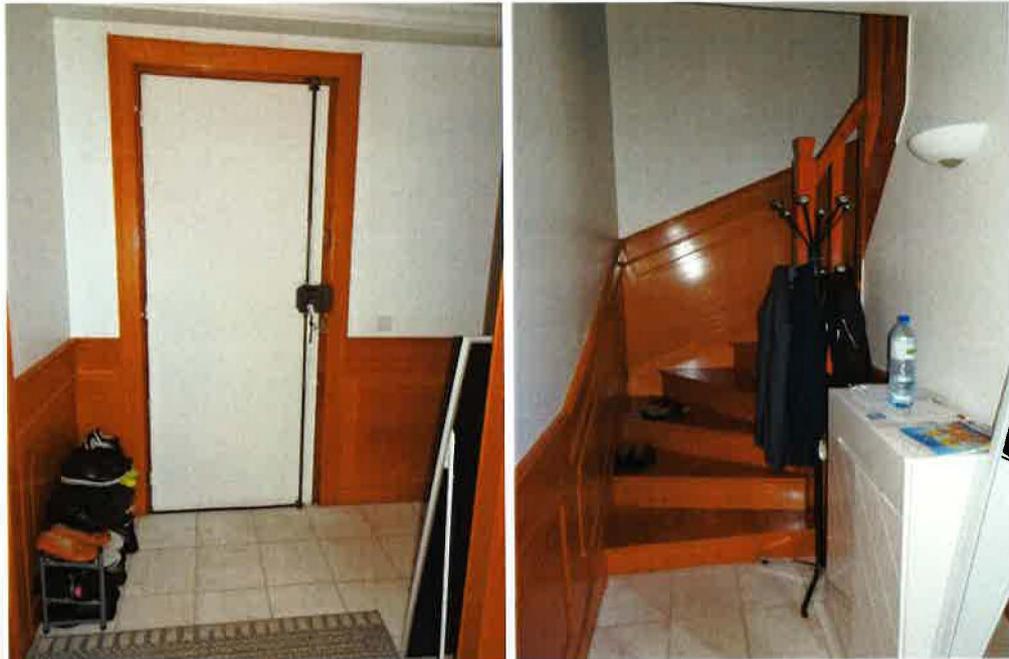
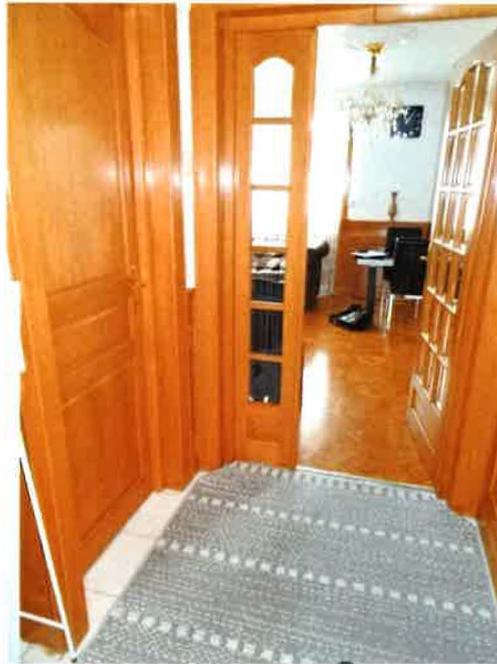
ENTREE

Le plafond, les murs, les corniches sont peints.

Les menuiseries sont vernies.

Les soubassements sont également peints et assortis aux huisseries.

L'ensemble est en bon état.

Le sol est carrelé, carrelage moderne et en bon état.

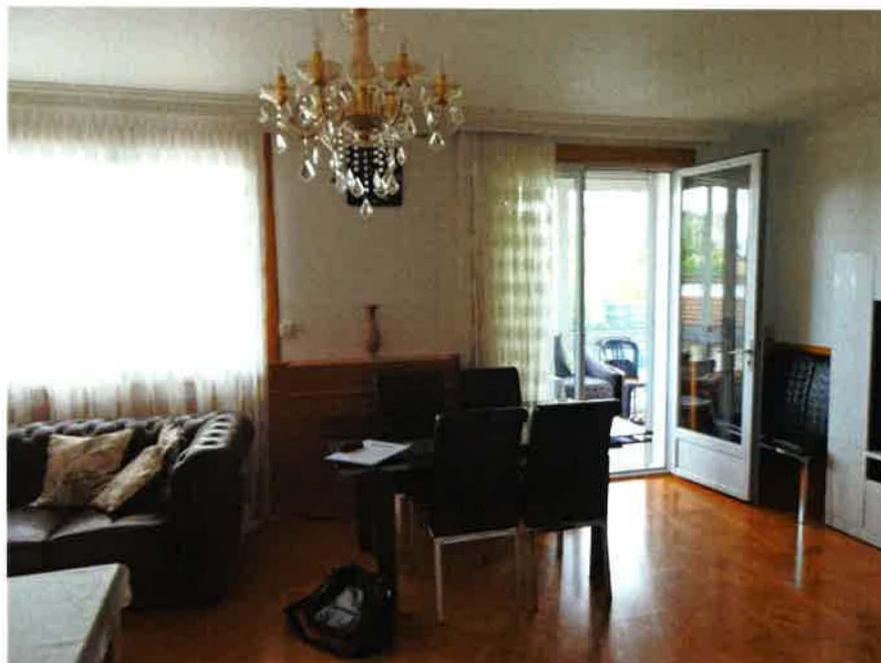
PIECE PRINCIPALE

La pièce est éclairée par une fenêtre à trois vantaux, châssis PVC, rénovée, double vitrage, donnant sur la partie arrière de l'immeuble ainsi que par une porte-fenêtre à deux vantaux, châssis PVC, double vitrage, donnant sur une véranda.

Le plafond, les corniches, le motif central sont peints.

Les parties basses sont également peintes et lambrissées, assorties aux huisseries, vernies.

Le sol est recouvert d'un parquet verni, à motif, également en bon état.

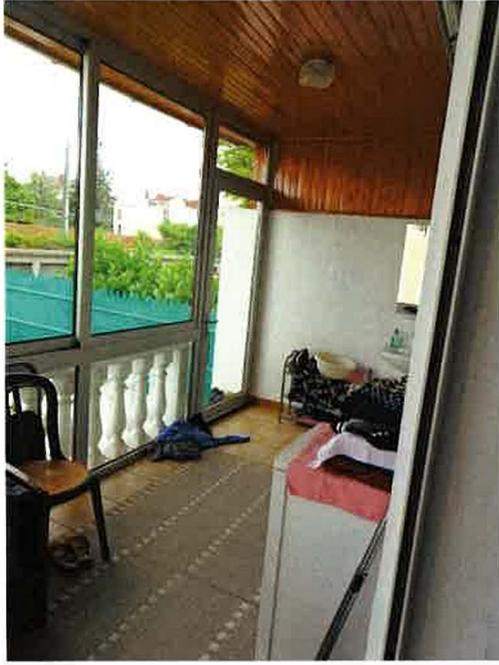
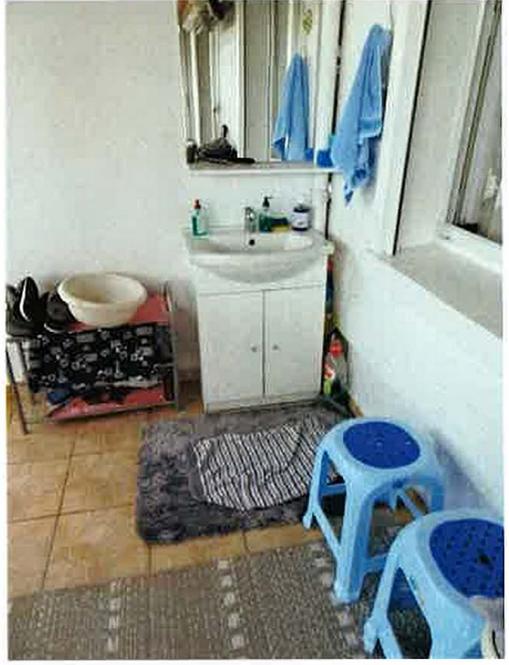
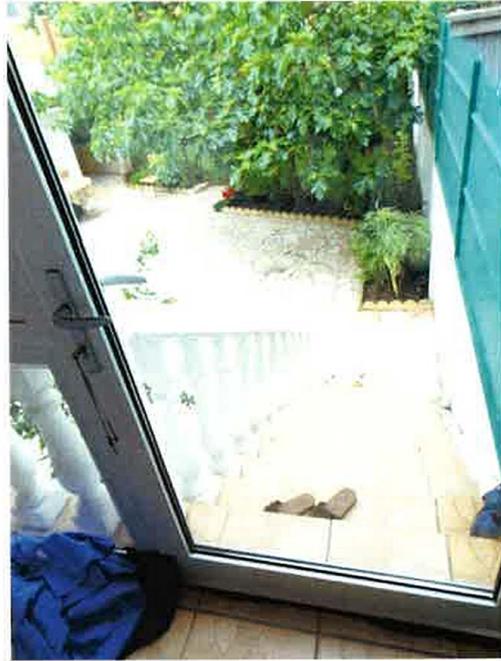
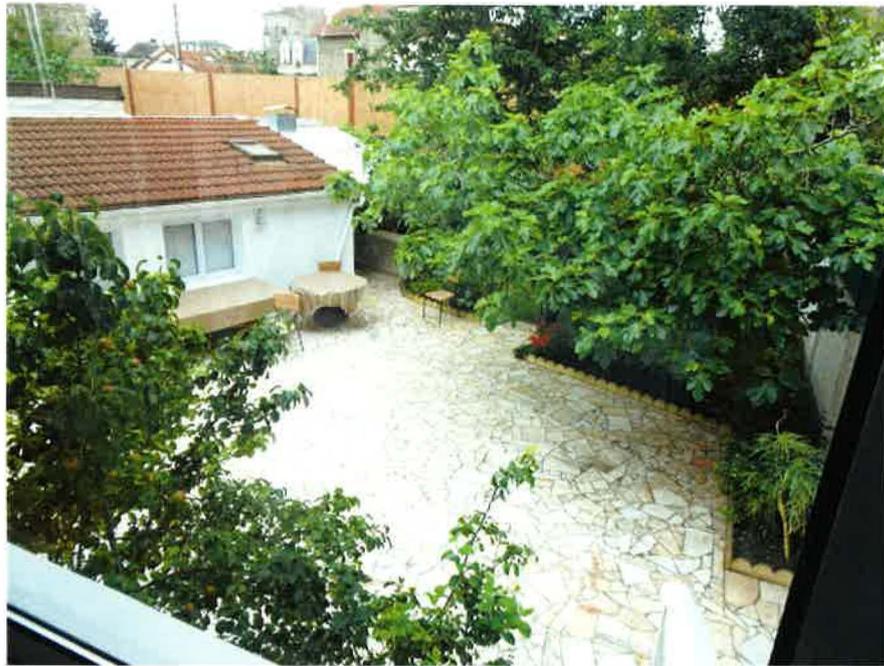
ESCALIER

La pièce est éclairée par un ensemble de baies vitrées posées sur une balustrade en pierres ou en ciment peint, comprenant également un faux-plafond verni et des murs en crépi peint.

Le sol est carrelé, en bon état.

Les marches de l'escalier sont entièrement carrelées et dessert en contrebas une cour entièrement carrelée desservant un appentis ainsi qu'un jardin situé en partie arrière totalement engazonné et arboré.

L'ensemble est correctement entretenu.

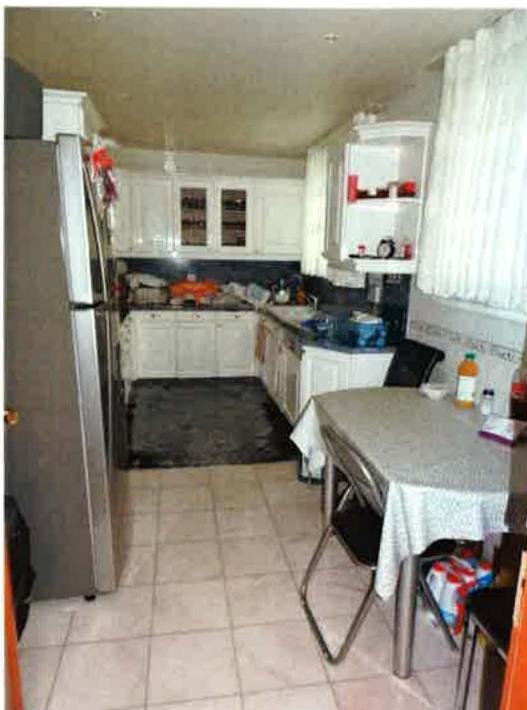
CUISINE

La cuisine est éclairée par deux fenêtres à deux vantaux, châssis PVC, rénovées, double vitrage donnant côté rue.

Le faux-plafond est peint et comprend des luminaires incorporés.
Les murs sont habillés de carreaux de faïence décoratifs et à motif de bas en haut,
Le sol est entièrement carrelé, un carrelage marbré.

La cuisine est équipée d'éléments bas et hauts scellés au mur comprenant un électroménager courant notamment des plaques de cuisson électrique, ainsi qu'un évier en synthèse, deux bacs alimentés en eau chaude et eau froide par robinet mélangeur.

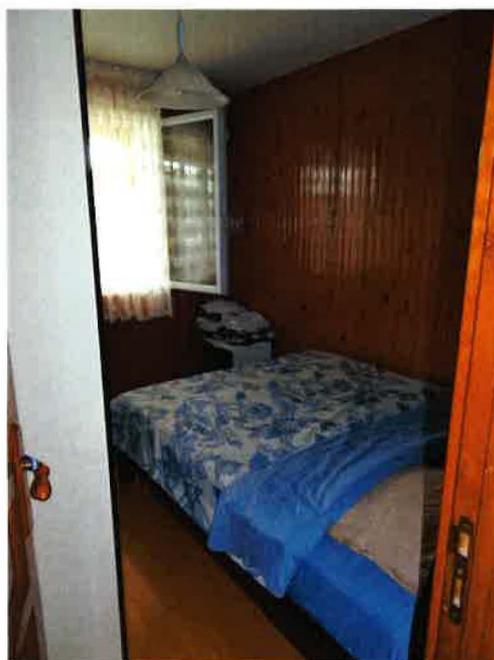
PREMIERE CHAMBRE

De retour sur la pièce principale, j'accède en contigu à une première chambre éclairée par une fenêtre à deux vantaux, châssis PVC, double vitrage, donnant sur la véranda et fermée par un volet roulant à commande électrique.

Le plafond est peint.

Les murs sont entièrement recouverts de lambris de bas en haut.

Le sol est doublé d'un revêtement parquet en stratifié.

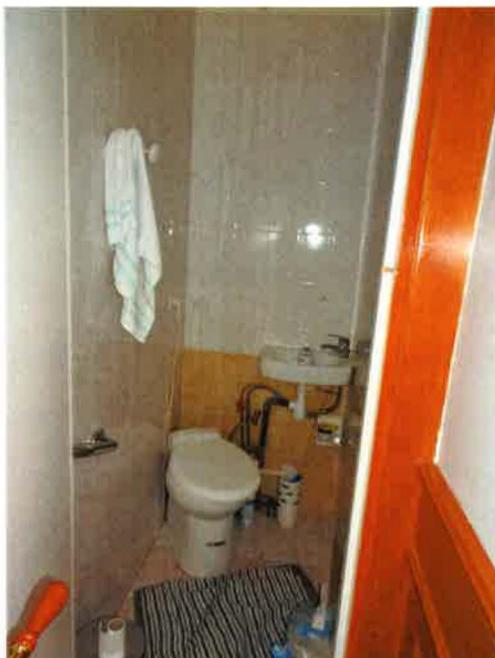
TOILETTES

Le plafond est peint.

Les murs sont habillés de carreaux de faïence de bas en haut

Le sol est entièrement carrelé.

Les toilettes sont équipées d'une cuvette à l'anglaise avec chasse d'eau et un lave-mains alimenté en eau chaude et eau froide par robinet mélangeur.

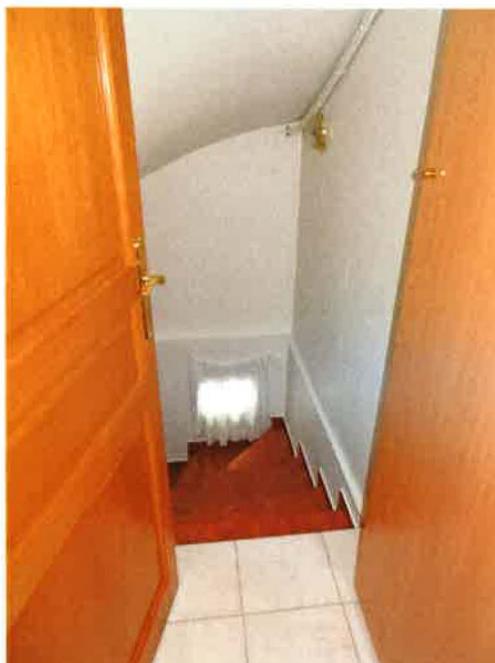
SOUS-SOL

Les marches et contremarches sont habillées de carrelage.

La cage d'escalier est entièrement peinte et à demi-palier une fenêtre donne sur le côté latéral.

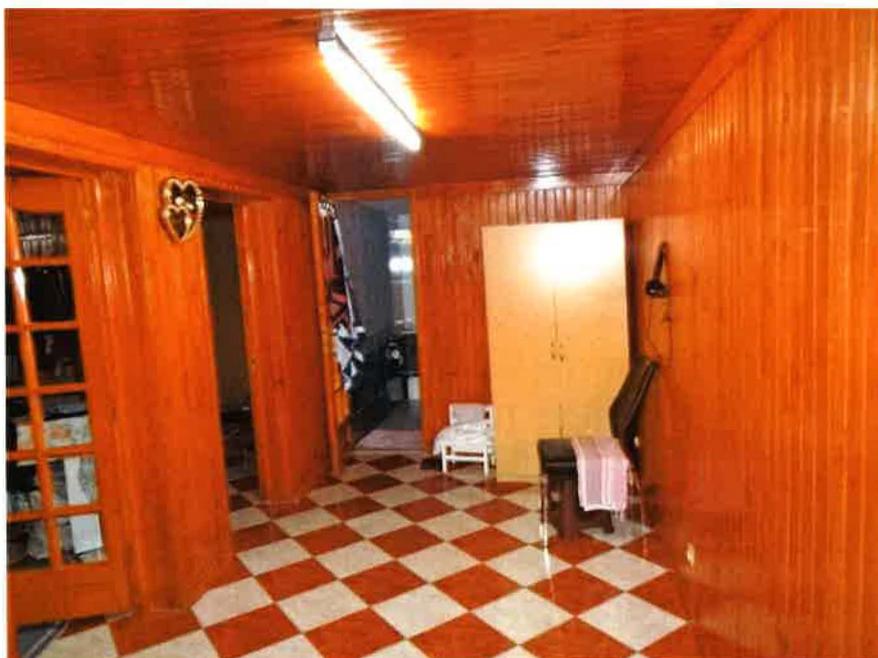
LARGE DEGAGEMENT

Le plafond, les murs et les menuiseries sont recouverts de lambris vernis ou peints.

Le sol est entièrement carrelé, un carrelage à motif également en bon état.

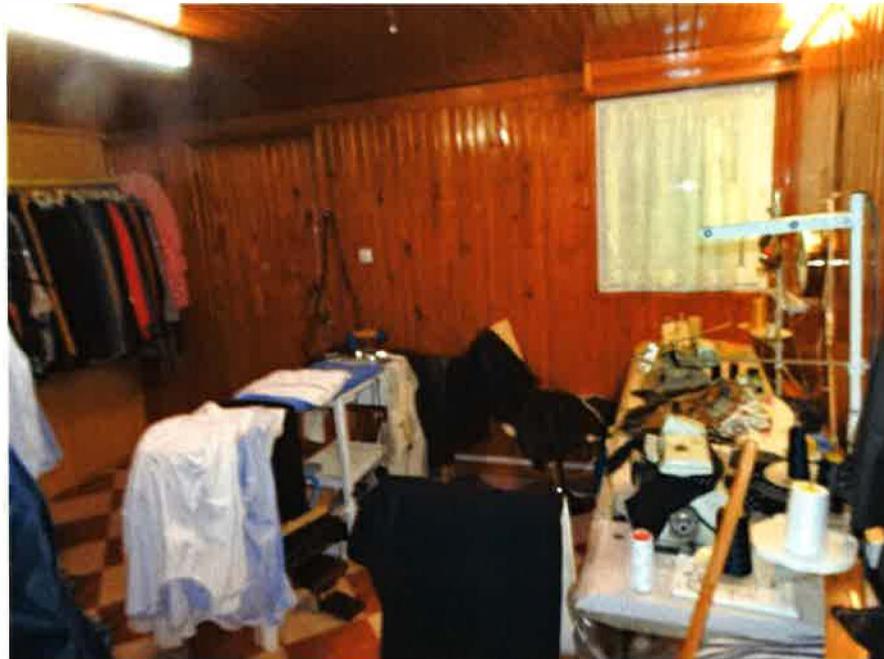
PREMIERE PIECE

La pièce est éclairée par une fenêtre, un vantail.

Le plafond, les murs et les menuiseries sont en lambris vernis.
Le sol est carrelé, identique au dégagement précédemment décrit.

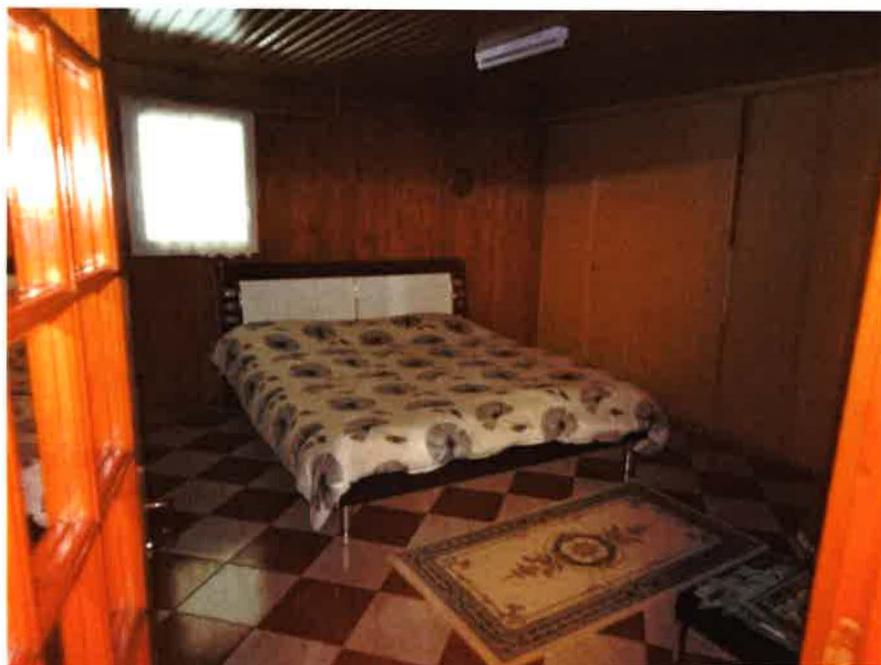
PIECE SUIVANTE, Une CHAMBRE

La chambre est éclairée par une fenêtre, un vantail.

Le plafond, les murs et les menuiseries sont en lambris vernis.
Le sol est carrelé, identique au dégagement précédemment décrit.

Des placards sont aménagés et le chauffage est assuré par un radiateur chauffage central.

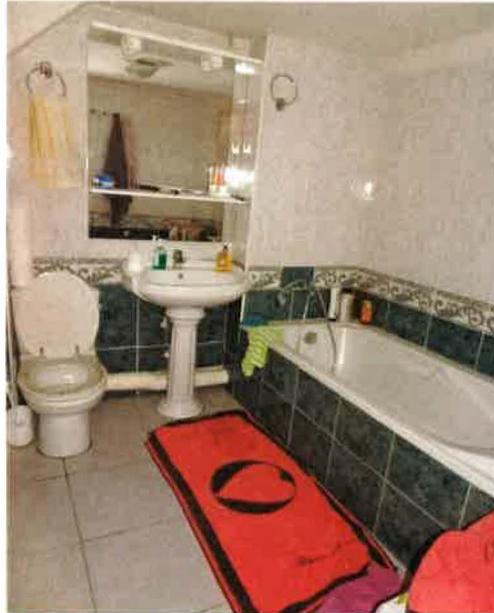
SALLE DE BAINS

Puis, une salle de bains aveugle

Le plafond est peint.

Les murs sont habillés de carreaux de faïence de bas en haut

Le sol est entièrement carrelé.

- d'une baignoire encastrée, alimentée en eau chaude et eau froide par robinet mélangeur ;
- d'un lavabo sur pied alimenté par robinet mélangeur eau chaude et eau froide ;
- d'une cuvette à l'anglaise avec chasse d'eau dorsale.

La pièce est ventilée par une ventilation mécanique.

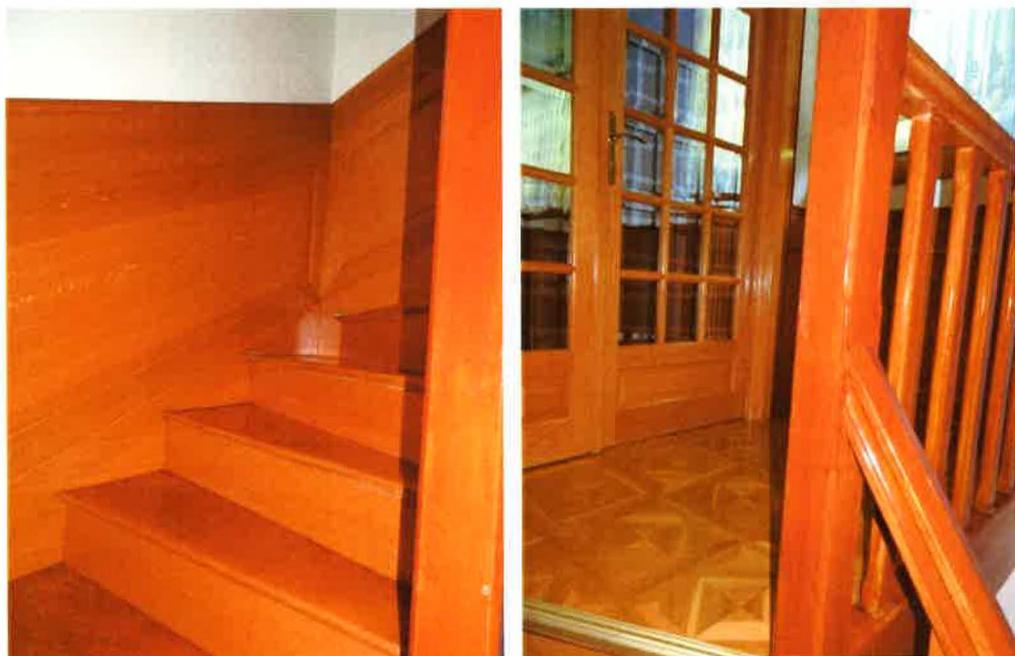
1^{ER} ETAGE

Depuis l'entrée principale, j'accède au 1^{er} étage par un escalier, dont les marches et contremarches sont en bois, et ouvre sur un petit palier, éclairé par une fenêtre donnant sur rue.

Dans la cage d'escalier, les murs, les corniches et le motif central sont peints.

Les soubassements sont lambrissés et peints, assortis aux menuiseries vernies.

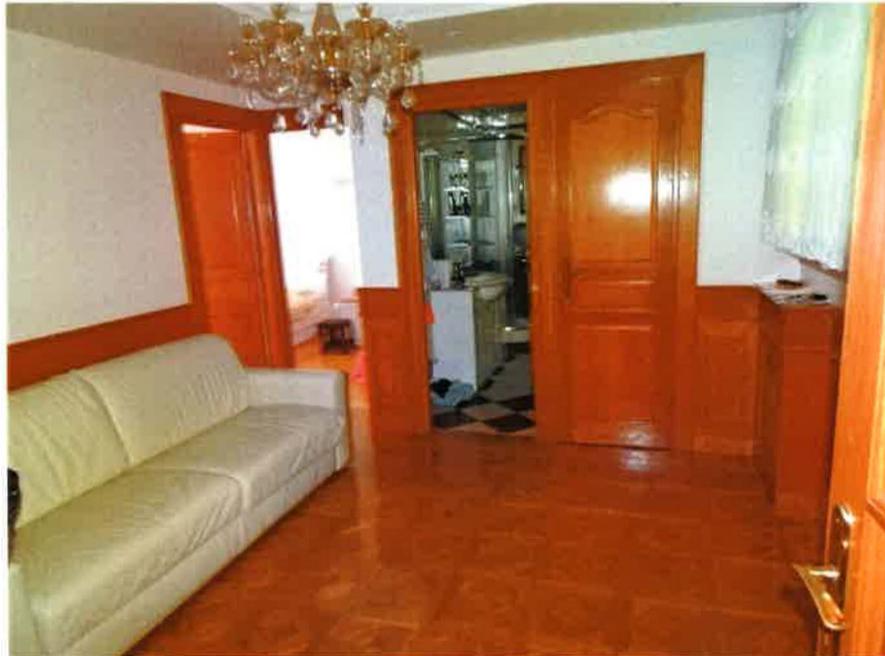
PREMIERE PIECE

Le palier dessert une première pièce formant un salon éclairé par une fenêtre à un vantail et une fenêtre à deux vantaux, châssis PVC, double vitrage, rénovée donnant sur rue.

Le plafond est partiellement décaissé avec corniches et luminaires incorporés.

Les murs en partie haute sont peints, en partie basse, ils sont lambrissés et peints, assortis aux portes vernies.

Le sol est recouvert d'un parquet verni.

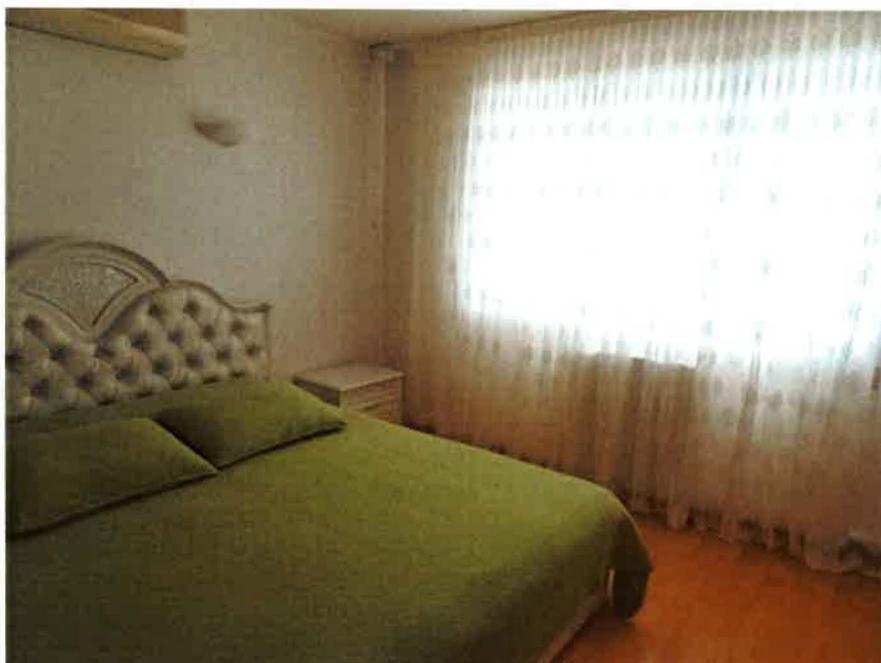
PREMIERE CHAMBRE

Une première chambre est éclairée par une fenêtre à trois vantaux, châssis PVC, double vitrage donnant sur la partie arrière.

Le plafond, les murs sont peints, les menuiseries sont vernies.
Le sol est recouvert d'un parquet stratifié verni.

La pièce est équipée d'un appareil climatisé.

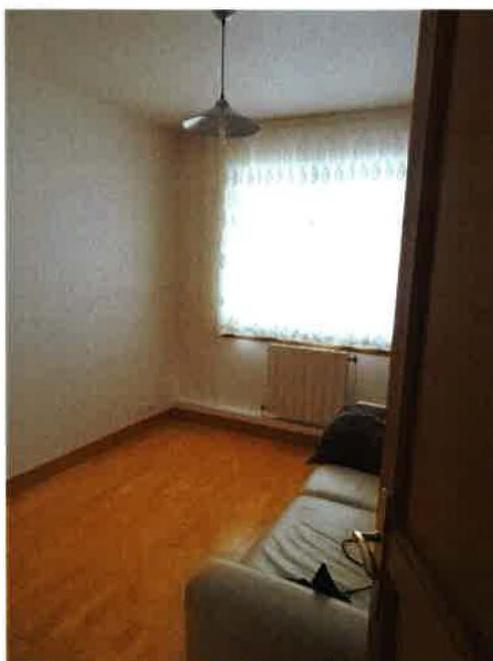
PIECE SUIVANTE, UNE SECONDE CHAMBRE

La seconde chambre est aménagée en salon,
Elle est éclairée par une fenêtre à deux vantaux, châssis PVC, double vitrage, rénoverée, donnant sur la partie arrière.

Le plafond, les murs sont peints, la peinture blanche est en bon état.
Les menuiseries sont vernies et également en bon état.
Le sol est recouvert d'un parquet stratifié verni.

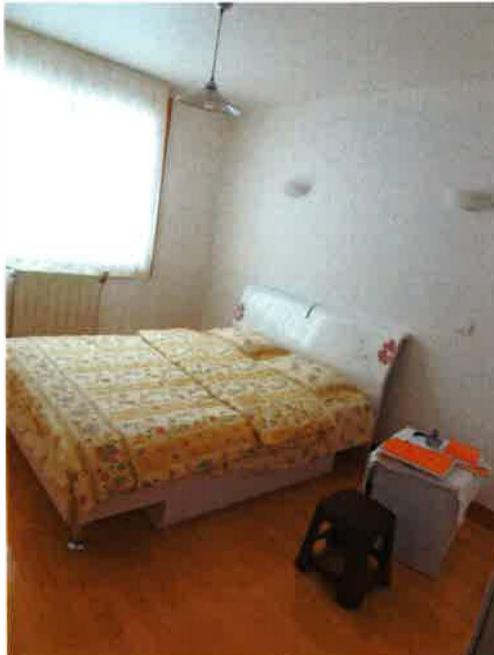
CHAMBRE N° 3

La troisième chambre est éclairée par une fenêtre à deux vantaux, châssis PVC, double vitrage, rénoverée, donnant sur la partie arrière.

Le plafond, les murs sont peints, la peinture blanche est en bon état.
Les menuiseries sont vernies et également en bon état.
Le sol est recouvert d'un parquet stratifié verni.

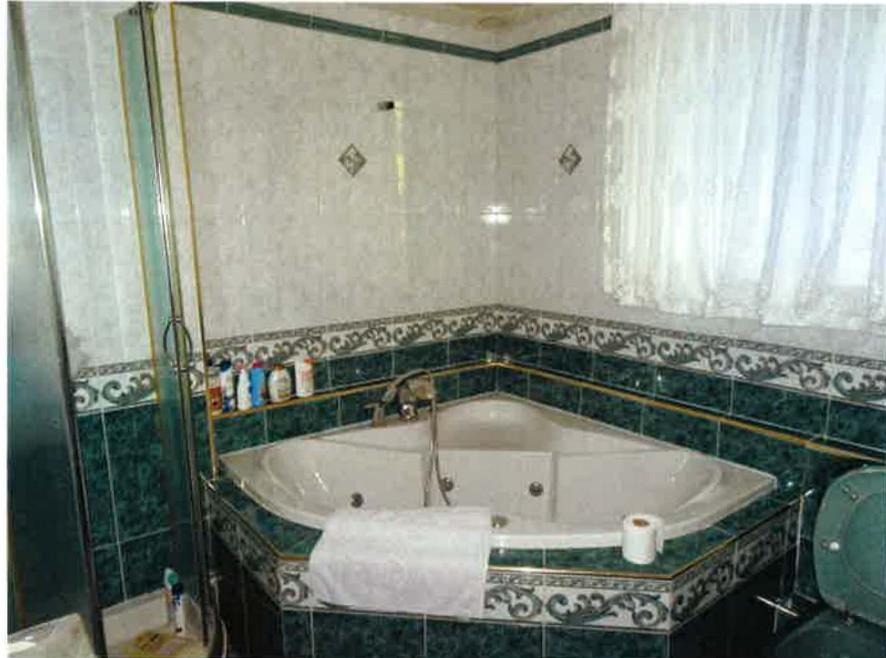
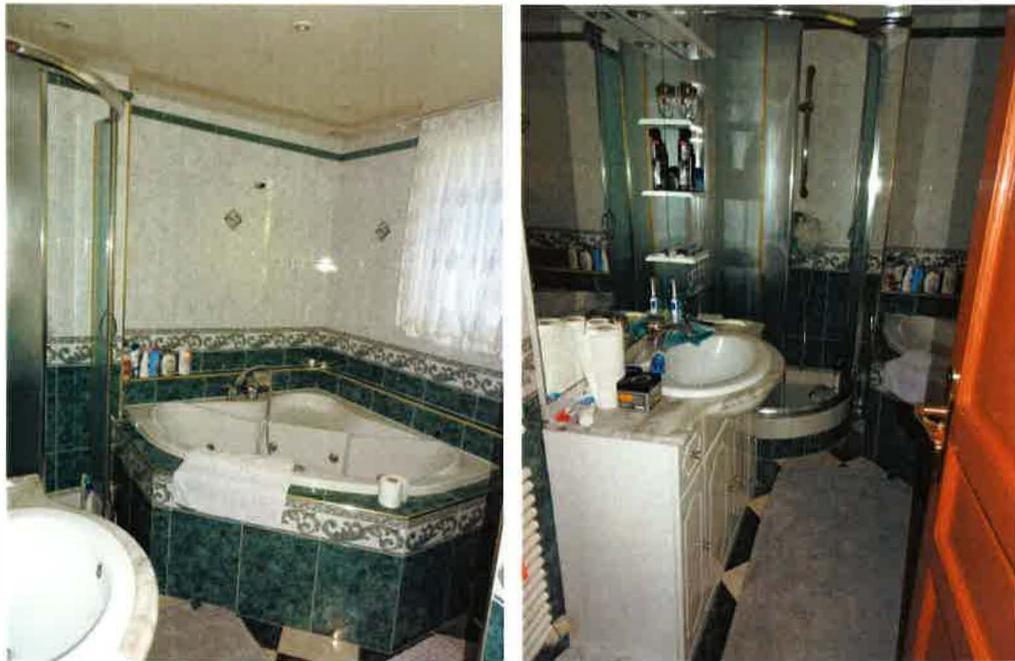
SALLE DE BAINS

La pièce est éclairée par une fenêtre à deux vantaux, châssis PVC, double vitrage, donnant sur rue.

Le sous-plafond est peint d'une peinture laquée en bon état avec luminaire incorporé.

Les murs sont habillés de carreaux de faïence de bas en haut

Le sol est entièrement carrelé.

- une baignoire multi-jet en angle, blanc, alimentée en eau chaude et eau froide par robinet mélangeur avec pomme de douche et flexible et douchette,
- une douche semi-arrondie en angle, et fermée par un pare-douche, alimentée en eau chaude et eau froide par robinet mélangeur avec flexible, douchette,
- un lavabo sur meuble, plateau marbre surmonté d'un miroir avec éclairage indirect.
- une cuvette à l'anglaise avec chasse d'eau dorsale.

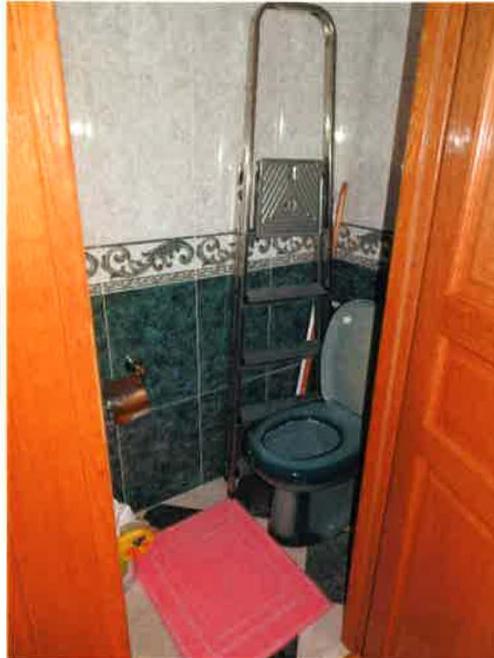
TOILETTES

Le plafond est peint.

Les murs sont habillés de carreaux de faïence décoratifs de bas en haut

Le sol est entièrement carrelé.

La pièce est aménagée d'une cuvette à l'anglaise avec chasse d'eau dorsale en faïence de couleur.

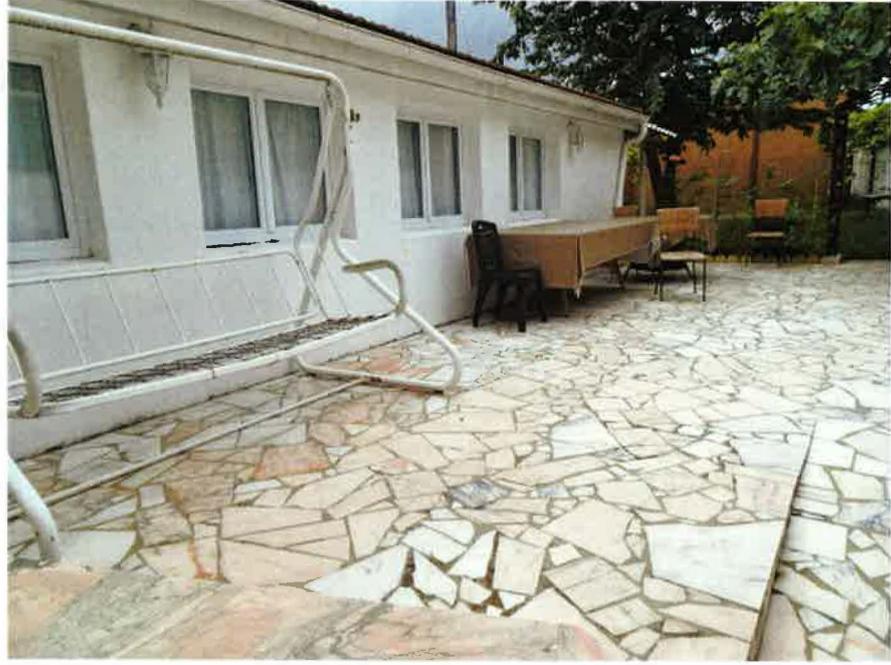
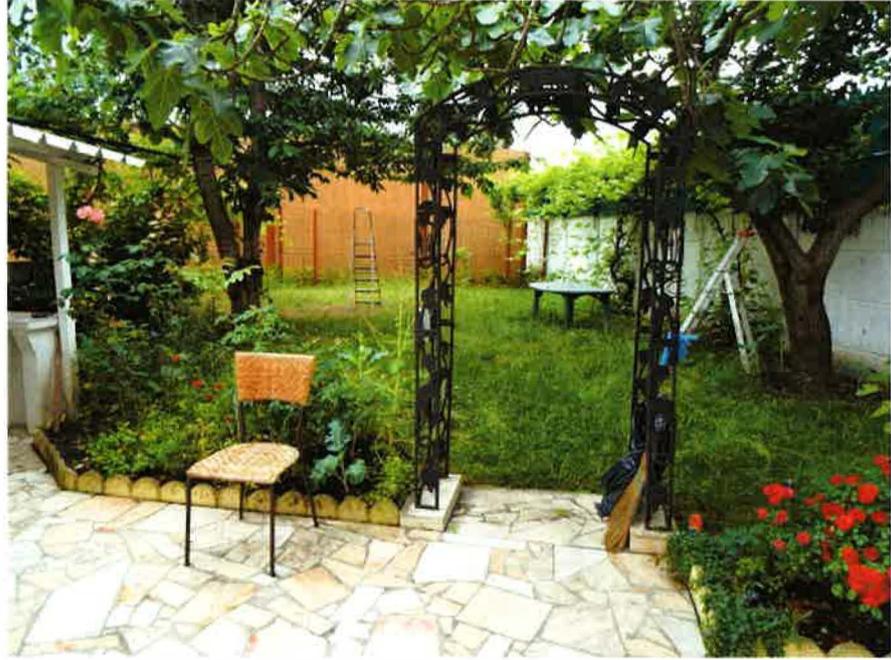
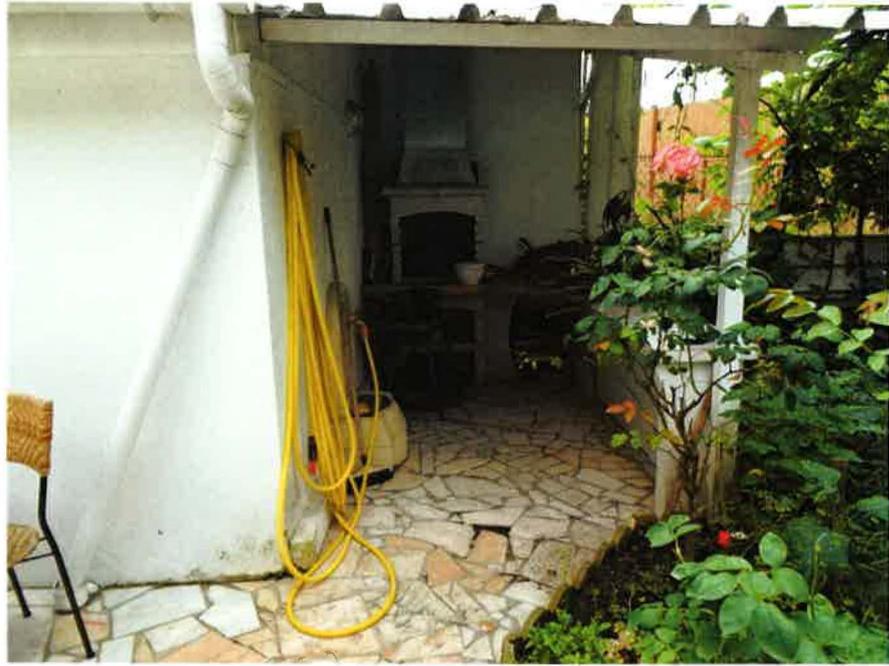
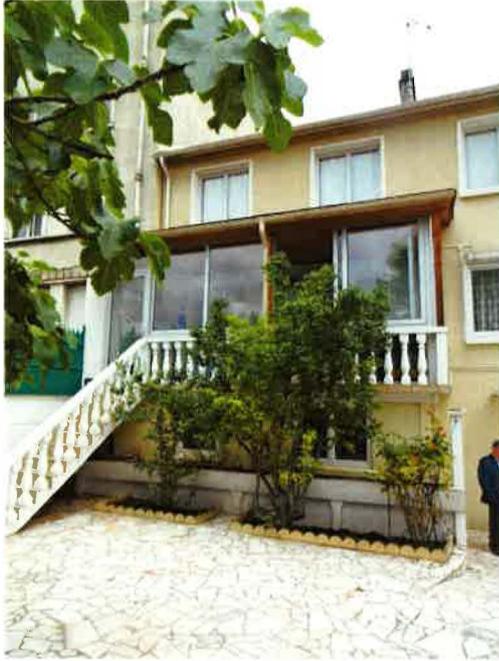
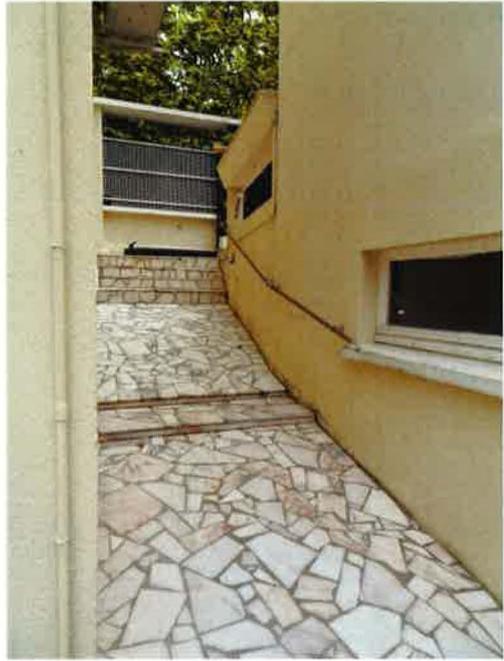
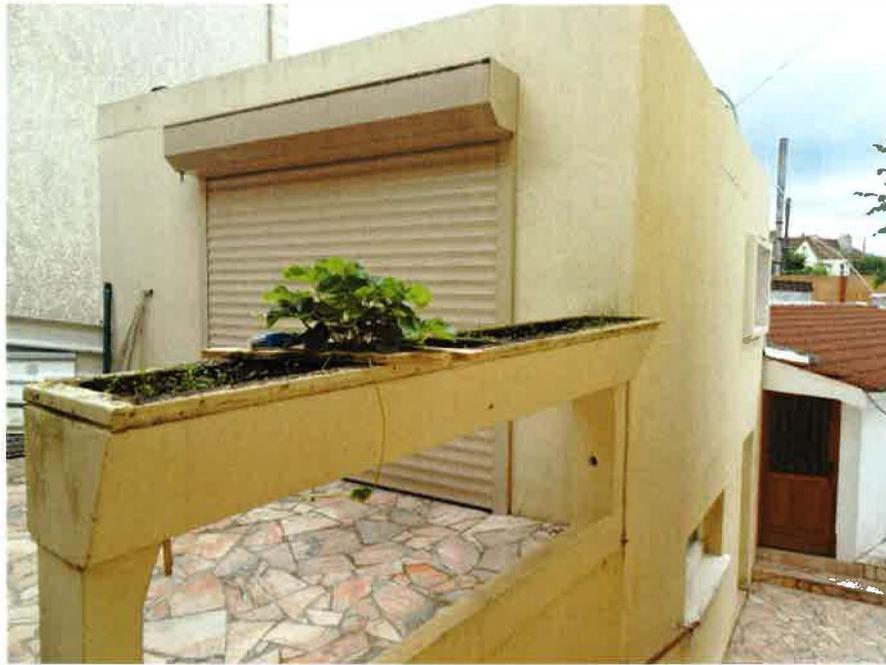
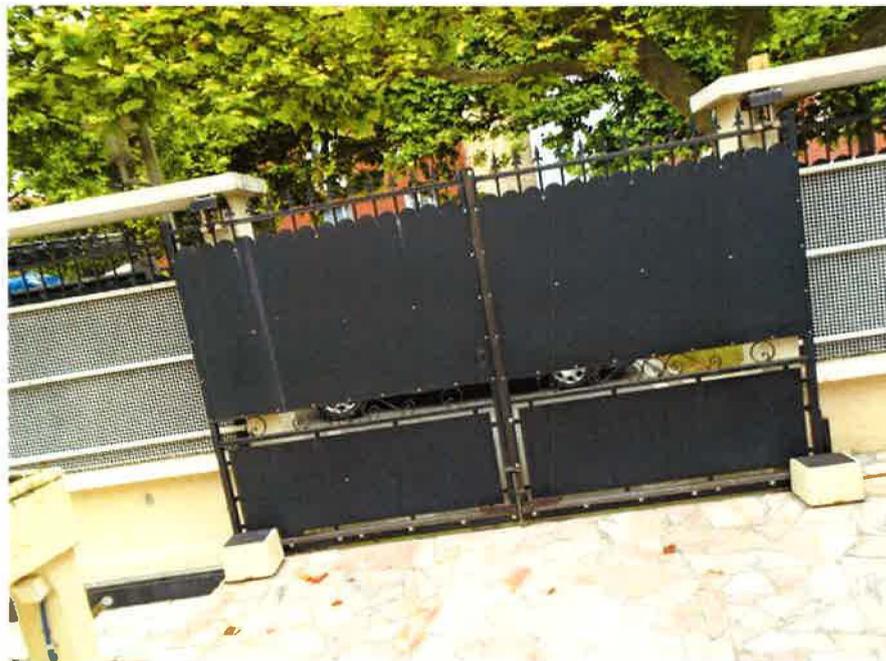
PARTIE EXTERIEURE

Une cour entièrement carrelée de carreaux marbrés.

Depuis cette cour, il existe également un passage permettant de relier le jardin à l'extérieur ainsi qu'un garage comprenant une partie sous-sol, divisé en deux parties, située au niveau de la cour et du jardin.

La porte de garage est fermée par un volet roulant à commande électrique et se situe à la hauteur de la chaussée.

Appuyé à ce garage, il existe un petit appentis de plain-pied couvert de tuiles mécaniques.
