## **PROCES-VERBAL DE DESCRIPTION**

**L'AN DEUX MILLE VINGT ET LE VINGT QUATRE SEPTEMBRE**

***Certifie me transporter ce jour sis 32 Boulevard Marcel Sembat 93200 SAINT DENIS cadastré section AJ n°93***

*Le logement situé au 3<sup>ème</sup> étage gauche sans ascenseur est un deux pièces avec salle d'eau comprenant les W.C intégrés.*

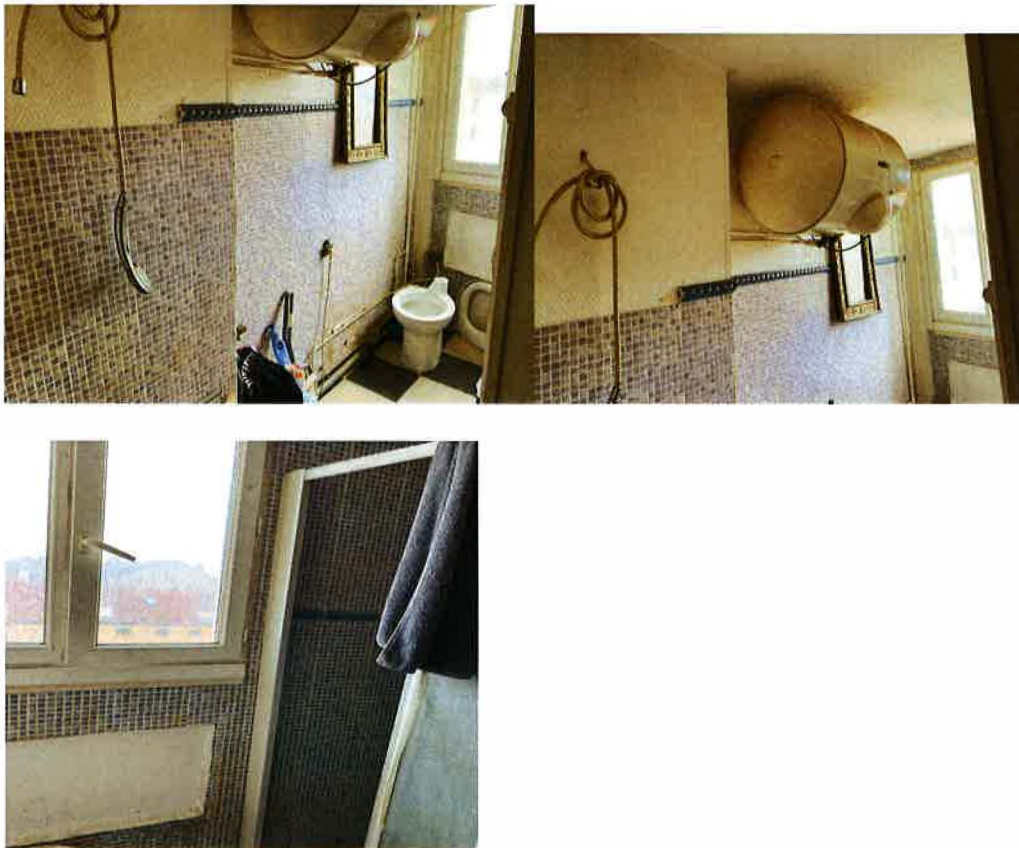
### **SALLE D'EAU :**

Sol : le sol est recouvert de carrelage en état d'usage

Murs : les murs sont recouverts de faïence jusque mi-hauteur et de toile de verre en partie supérieur.

Plafond : le plafond est recouvert de toile de verre en état d'usage.

Fenêtre : présence d'une fenêtre double vantaux ouvrante en PVC double vitrage en état d'usage.

Généralités : présence d'une douche avec cabine en état d'usage, d'un w.c cuvette à l'anglaise en état d'usage, d'un ballon d'eau chaude 100 litres en état d'usage. Absence de lavabo.

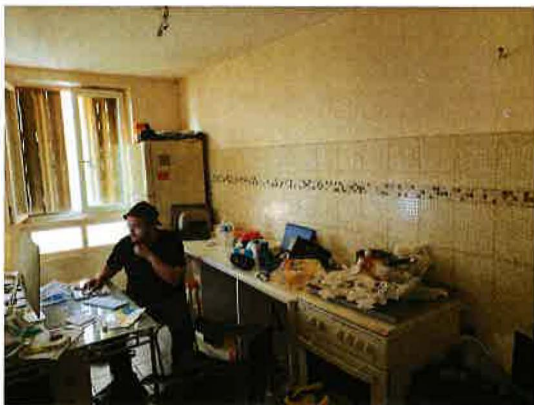
### **CUISINE :**

*La cuisine est en cours d'aménagement mobilier.*

Sol : le sol est recouvert de carrelage en état d'usage.

Murs : les murs sont recouverts de toile de verre peinte en état d'usage avec crédence en faïence murale mi-hauteur côté mur droite en état d'usage.

Plafond : le plafond est recouvert de peinture en état d'usage.

Fenêtre : présence d'une fenêtre double vantaux ouvrante en PVC double vitrage avec bandeau bas fixe en PVC double vitrage en état d'usage et persienne en PVC en mauvais état et garde-corps métallique en état d'usage.

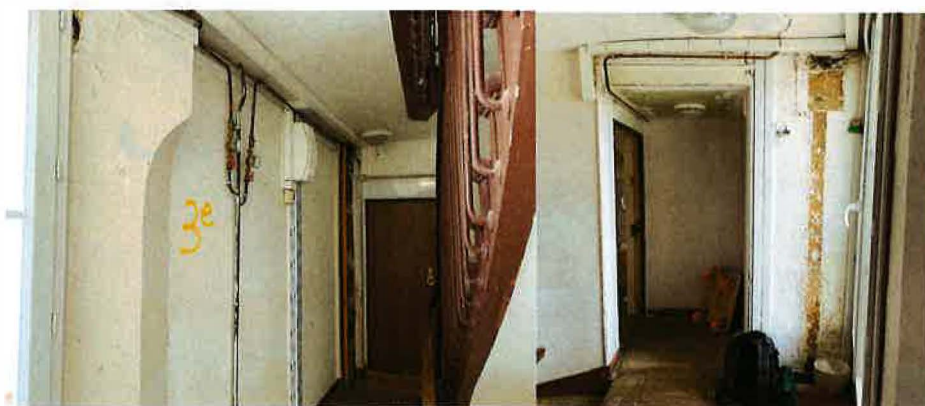
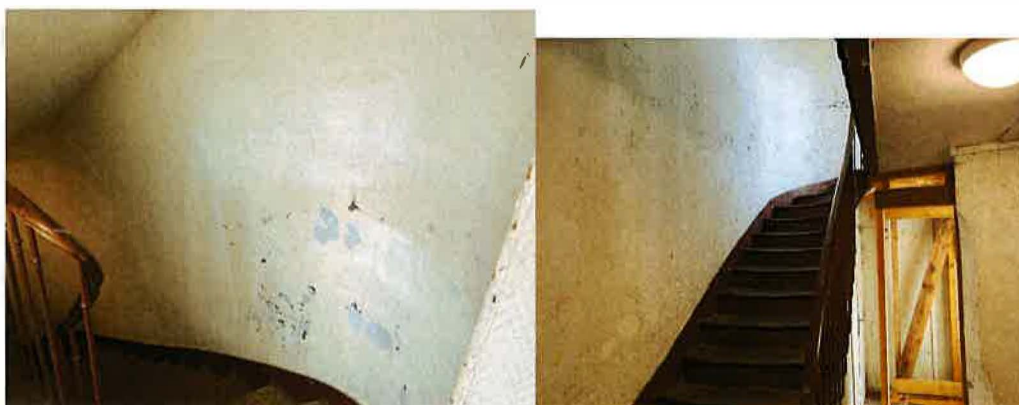
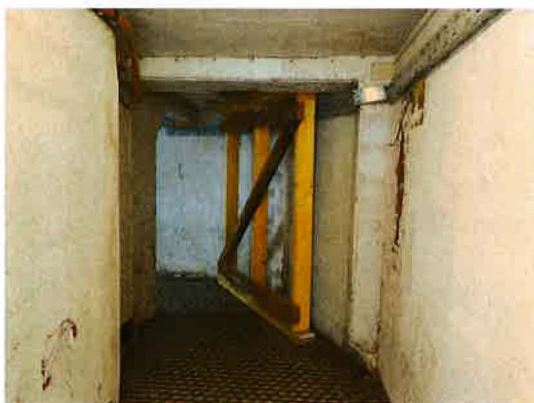
### **PARTIES COMMUNES :**

*Les paliers sont en plancher bois en état d'usage, l'escalier est en bois et les murs sont recouverts de toile de verre peinte en mauvais état d'usage et de peinture en mauvais état d'usage.*

*Présence d'étais en deux endroits au rez-de-chaussée.*
