PROCES-VERBAL
DE
DESCRIPTION

L'AN DEUX MILLE DIX HUIT
ET LE NEUF JANVIER

Les jour, mois et an que dessus, je me suis transporté sur la commune de Moissy Cramayel (Seine & Marne) au 165 rue du Merisier accompagné d'un géomètre du Cabinet Milot Delaplace et d'un diagnostiqueur de la société BEA afin d'élaborer un procès-verbal de description de l'immeuble saisi.

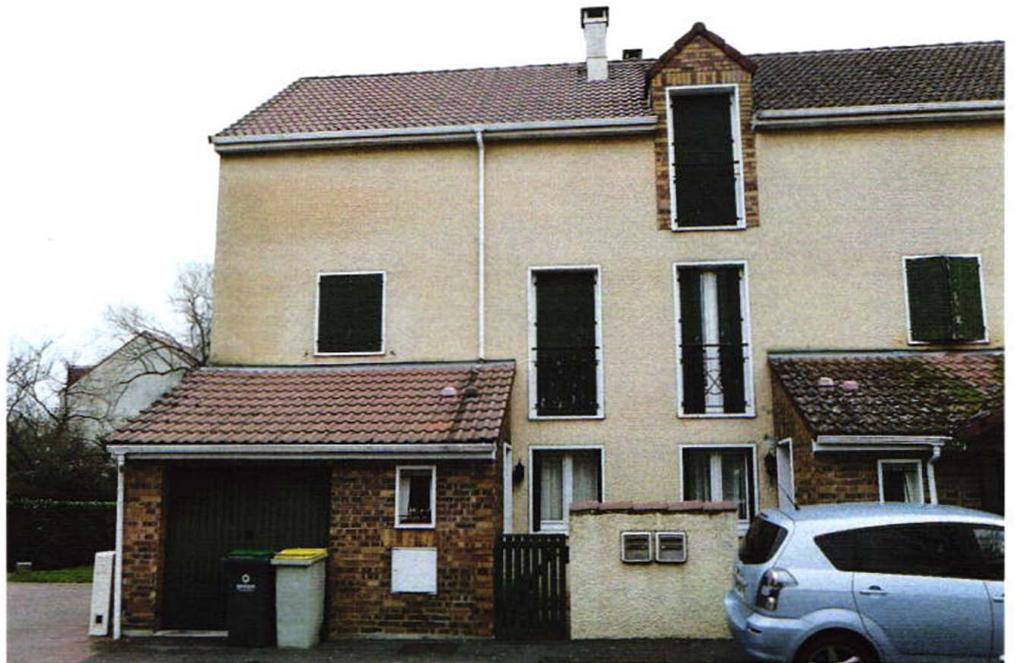
Il s'agit d'une maison d'habitation mitoyenne par son pignon droit occupée par * et leurs cinq enfants se composant au rez-de-chaussée d'une entrée, d'un wc, d'un séjour, d'un garage, d'une cuisine, au premier étage d'un dégagement, de trois chambres, d'un wc, d'une salle de bains et au deuxième étage d'un dégagement et de deux pièces.

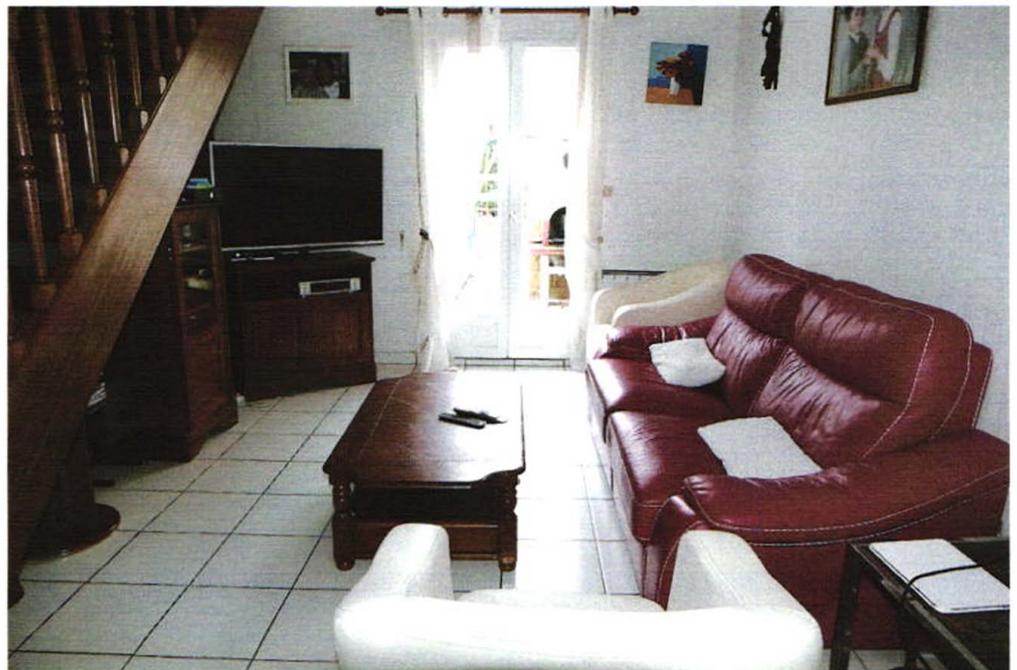
Séjour

Sol :
Carrelage
Nota : bon état.

Plinthes :
Carrelées
Nota : bon état.

Murs :
Papier
Nota : bon état.

Plafond :
Peinture blanche
Nota : bon état.

La pièce bénéficie d'une cheminée avec insert, laquelle est en bon état et est éclairée par une fenêtre en bois, double vitrage à deux vantaux donnant vue sur la façade avant de la maison et par une porte-fenêtre en bois, double vitrage à deux vantaux donnant vue et accès au jardin en partie arrière de la maison. Chacune de ces ouvertures bénéficie de volets.

La pièce est chauffée au moyen de deux radiateurs, lesquels sont en bon état de fonctionnement.

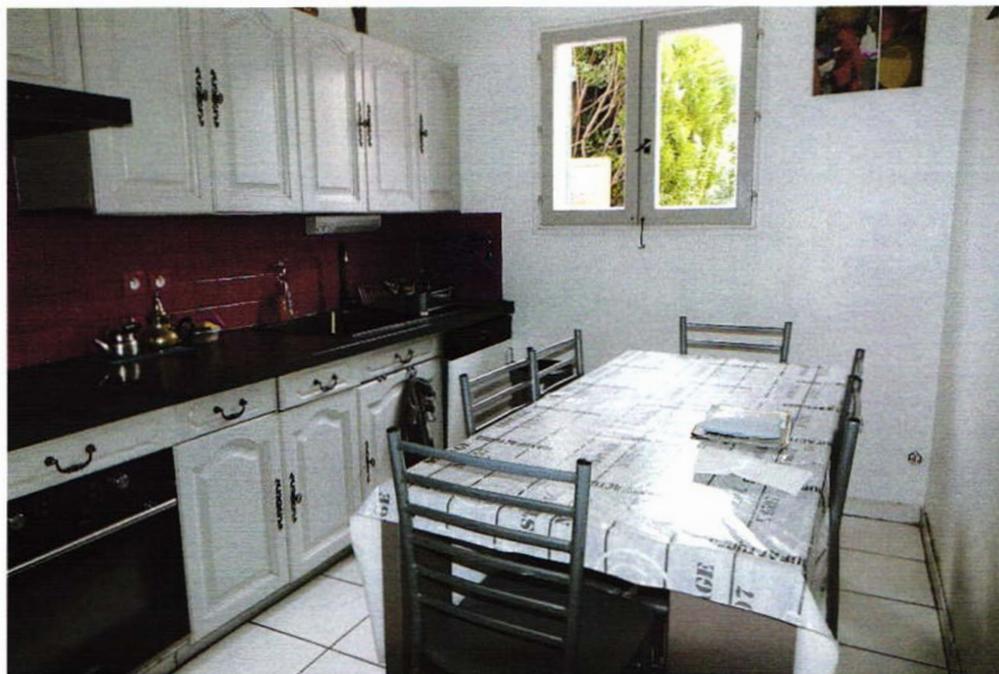
Cuisine

Sol :
Carrelage
Nota : bon état.

Plinthes :
Carrelées
Nota : bon état.

Murs :
Papier et carrelage autour du plan de travail
Nota : bon état d'usage.

Plafond :
Peinture blanche
Nota : bon état.

La pièce est chauffée au moyen d'un radiateur électrique et est éclairée par une fenêtre en bois, double vitrage à deux vantaux donnant vue sur le jardin en partie arrière de la maison. Cette ouverture bénéficie de volets battants.

La pièce est équipée de meubles de cuisine hauts et bas de style rustique ainsi que d'un plan de travail en stratifié de couleur grise sur lequel repose un évier en résine, une cuve paillasse avec robinet mitigeur.

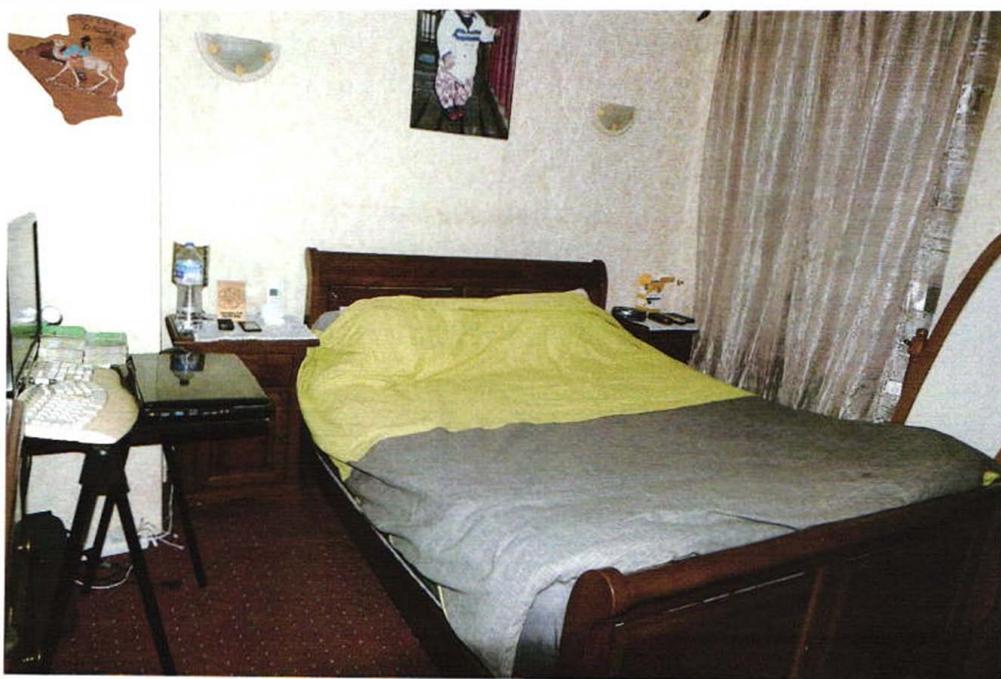
Chambre 1 (fond du couloir gauche)

Sol :
Moquette
Nota : bon état.

Plinthes :
Bois et peinture blanche
Nota : bon état.

Murs :
Papier
Nota : bon état.

Plafond :
Peinture blanche
Nota : état d'usage.

La pièce est chauffée au moyen d'un radiateur électrique, lequel est en bon état de fonctionnement et est éclairée par une porte-fenêtre en bois, double vitrage à deux vantaux donnant vue sur la façade avant de la maison. Cette ouverture bénéficie de volets à lames.

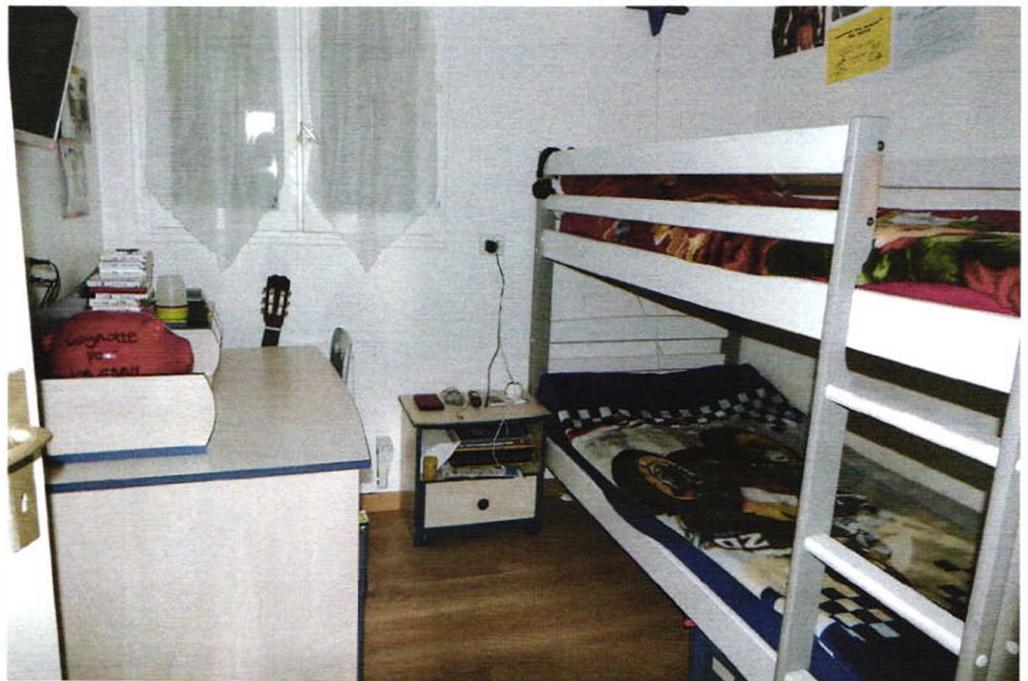
Chambre 2 (fond du couloir face)

Sol :
Parquet flottant
Nota : état d'usage.

Plinthes :
Bois
Nota : bon état.

Papier

Nota : bon état.

Peinture blanche

La chambre est éclairée par une fenêtre en bois, double vitrage à deux vantaux donnant vue sur la façade avant de la maison. Cette ouverture bénéficie de volets battants et est chauffée au moyen d'un radiateur avec robinet thermostatique, lequel est en bon état de fonctionnement.

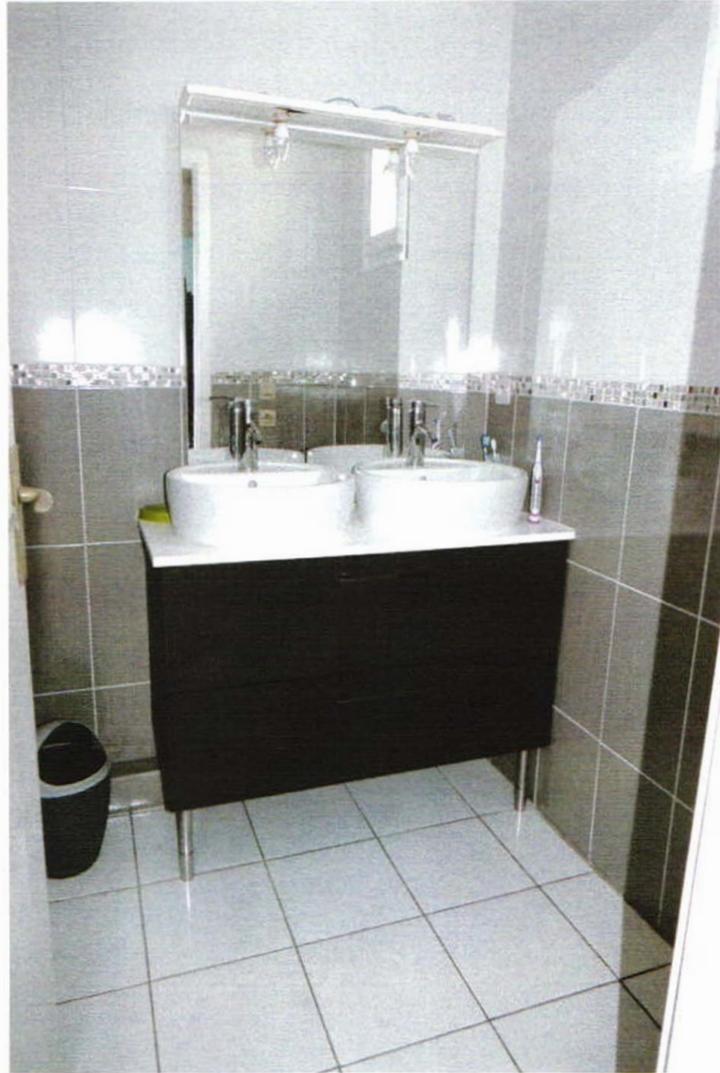
Salle de bains

Plafond :
Peinture blanche
Nota : état d'usage.

La pièce est éclairée par une fenêtre en bois, double vitrage à un vantail à verre dormant donnant vue sur le jardin en partie arrière de la maison.

La pièce est chauffée au moyen d'un radiateur électrique, lequel est en bon état de fonctionnement et est équipée d'une baignoire avec barre multi-jets ainsi qu'un meuble avec miroir et éclairage intégré disposant de deux tiroirs et sur lequel repose deux vasques avec robinet mitigeur chacune.

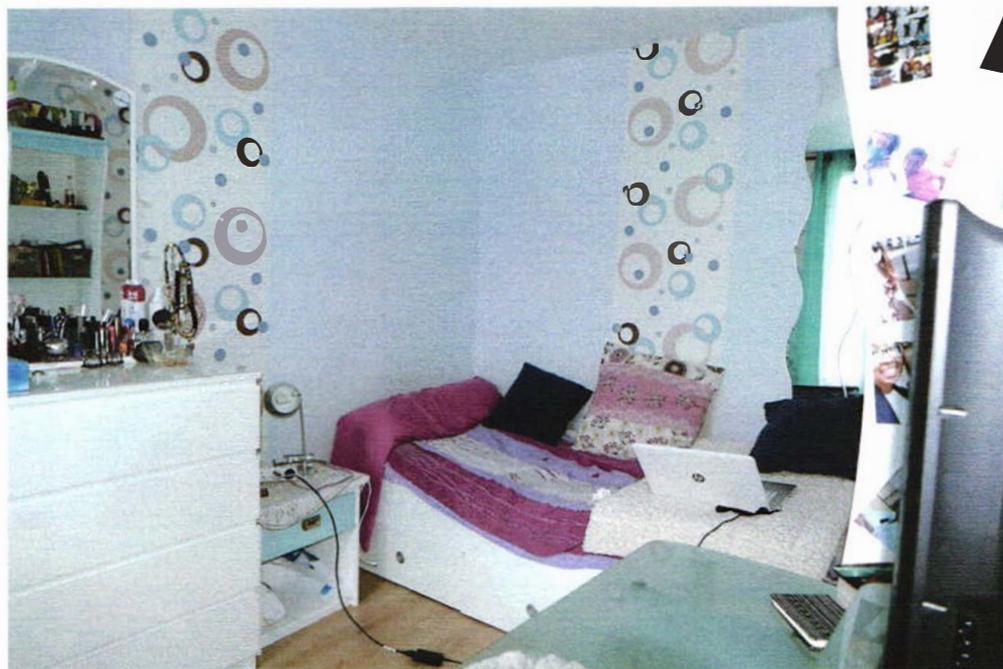
Chambre 3

Sol :
Parquet flottant
Nota : bon état.

Papier

Nota : bon état.

La pièce est chauffée au moyen d'un radiateur électrique, lequel est en bon état de fonctionnement et est éclairée par une porte-fenêtre en bois, double vitrage à deux vantaux donnant vue sur le jardin en partie arrière de la maison. Cette ouverture bénéficie de volets battants.

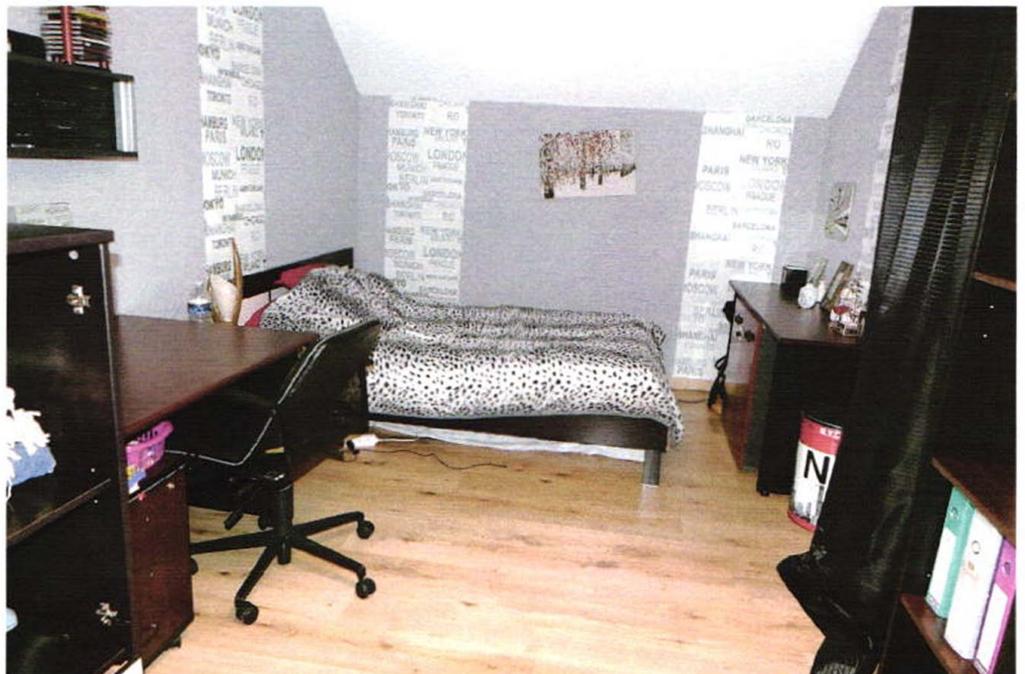
Pièce 1

Sol :
Parquet flottant
Nota : bon état.

Plinthes :
Bois
Nota : bon état.

Murs :
Papier
Nota : bon état.

Plafond :
Peinture blanche
Nota : bon état.

La pièce est éclairée par une fenêtre en bois, double vitrage à un vantail donnant vue sur le pignon gauche de la maison. Cette ouverture bénéficie d'un volet battant.

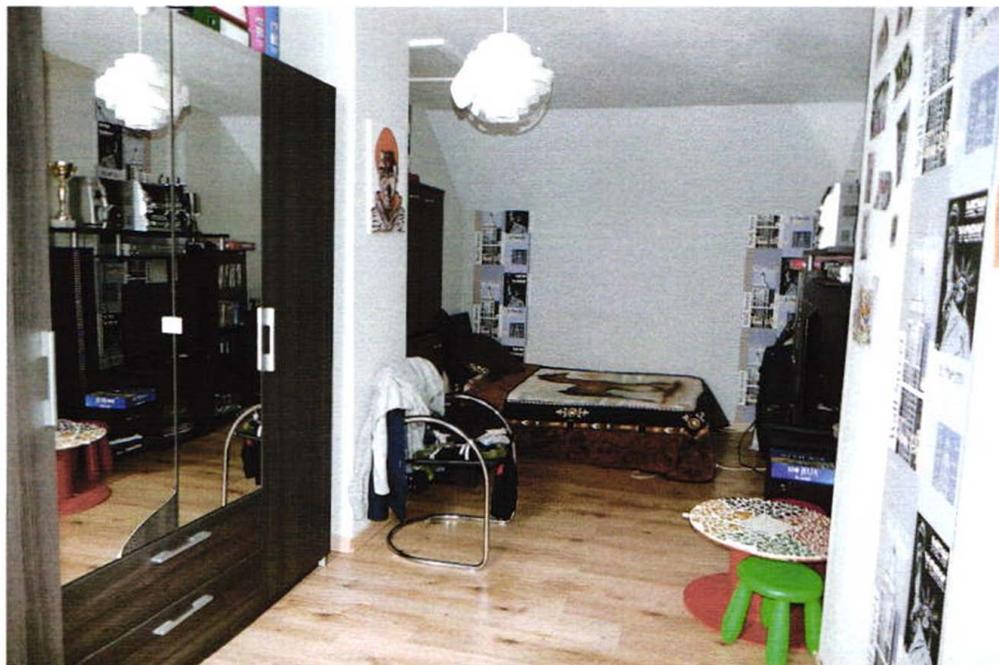
Pièce 2

Sol :
Parquet flottant
Nota : bon état.

Plinthes :
Bois
Nota : bon état.

Murs :
Papier
Nota : état d'usage.

Plafond :
Peinture blanche
Nota : état d'usage ; présente toutefois quelques aspérités.

La pièce est éclairée par un velux donnant sur la partie arrière de la maison et est chauffée au moyen d'un radiateur électrique, lequel est en bon état de fonctionnement.
