PROCES-VERBAL  
DE  
DESCRIPTION

Les jour, mois et an que dessus, je me suis transporté sur la commune de Barbizon (Seine & Marne) au 17 rue du Général de Gaulle accompagné d'un géomètre du Cabinet Milot Delaplace afin d'élaborer le procès-verbal de description de l'immeuble saisi.

Il s'agit d'une maison d'habitation sise sur un jardin paysager entièrement clos occupée par Madame \* se composant au rez-de-chaussée d'une entrée, d'un séjour, de sanitaires, d'une cuisine et d'une arrière-cuisine, à l'étage d'un dégagement, de quatre chambres, d'une salle de bains et d'une salle d'eau et d'un sous-sol total se composant d'un garage, d'un local chaudière et d'une cave.

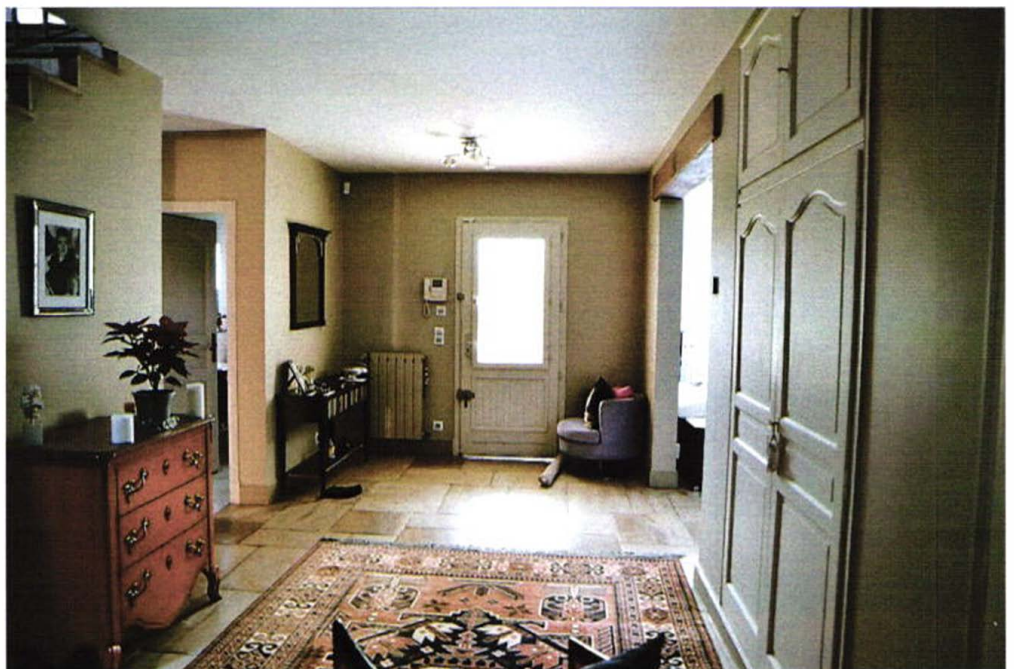
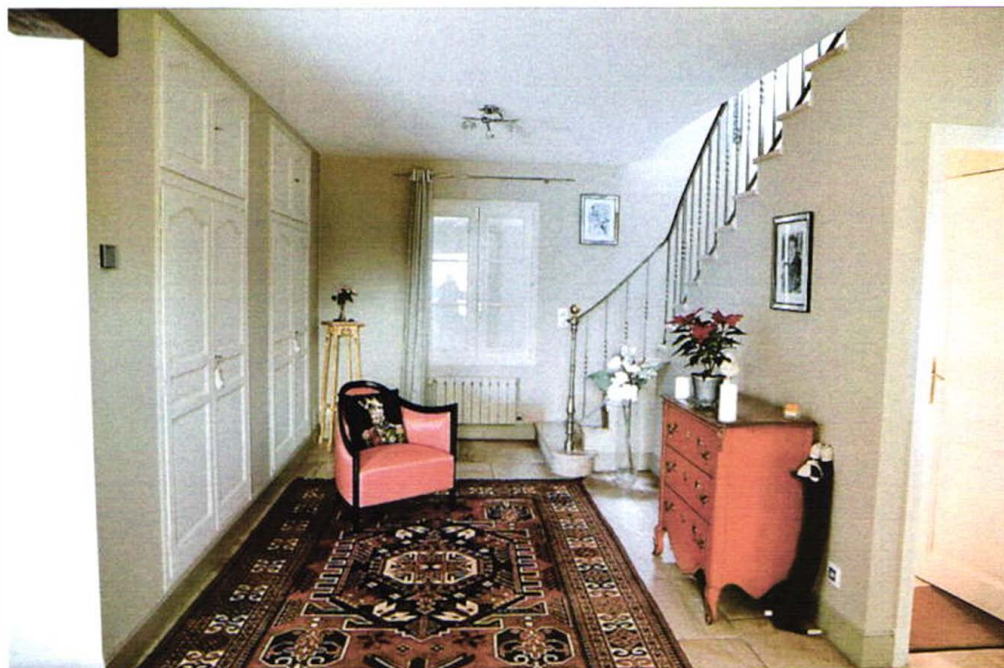
#### Entrée

Sol :  
Carrelage  
Nota : bon état.

Plinthes :  
Bois revêtu de peinture  
Nota : bon état.

Murs :  
Peinture  
Nota : bon état.

Plafond :  
Peinture  
Nota : bon état.

L'entrée est chauffée au moyen deux radiateurs avec robinet thermostatique, lesquels sont en bon état de fonctionnement.

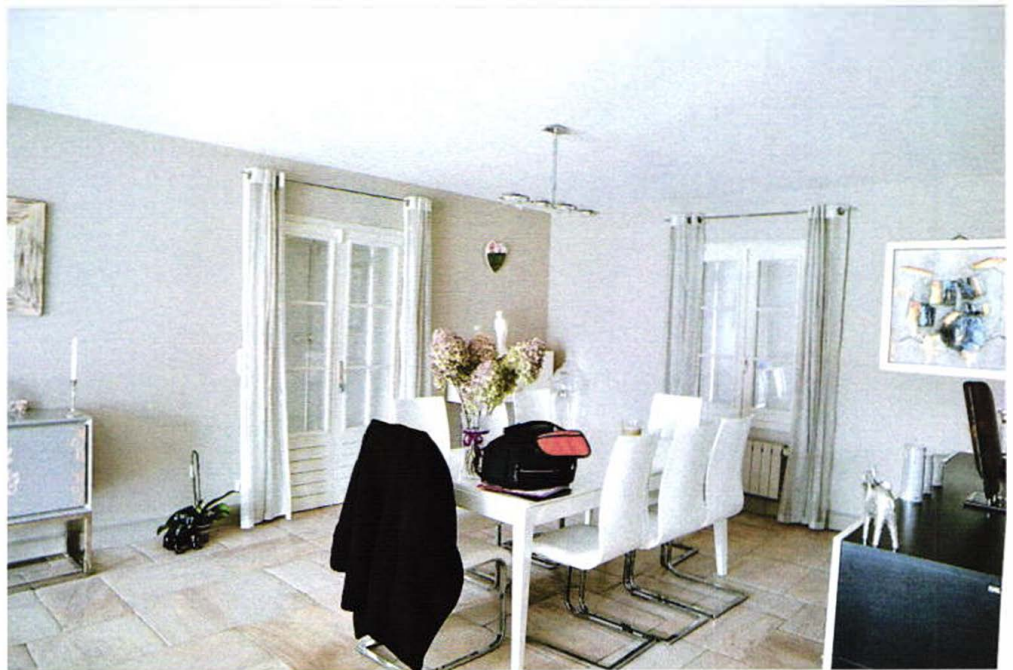
## Séjour

Nota : bon état.

La pièce est chauffée au moyen de deux radiateurs avec robinet thermostatique, lesquels sont en bon état.

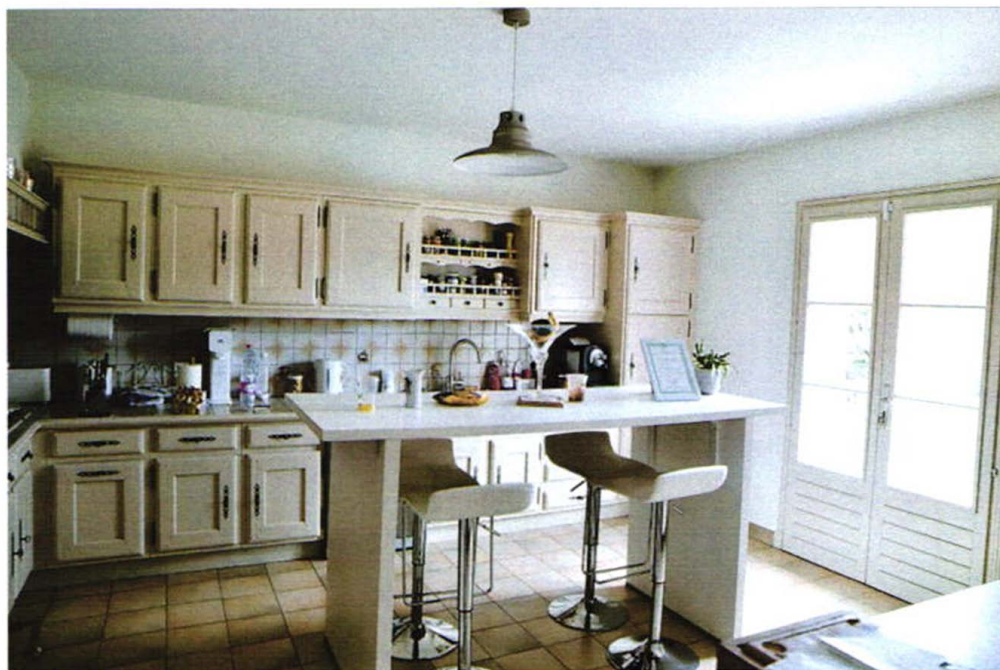
## Cuisine

Nota : bon état.

La cuisine est équipée de meubles de cuisine hauts et bas de style rustique, lesquels sont en bon état ainsi qu'un évier en résine deux cuves-paillasse avec robinet mitigeur reposant sur un plan de travail carrelé.

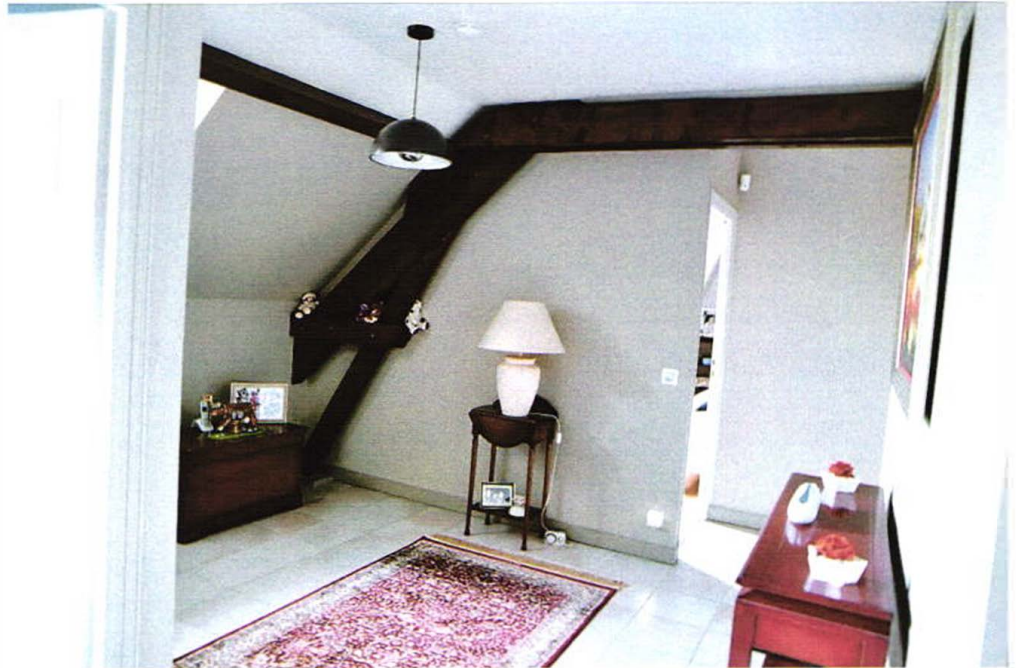
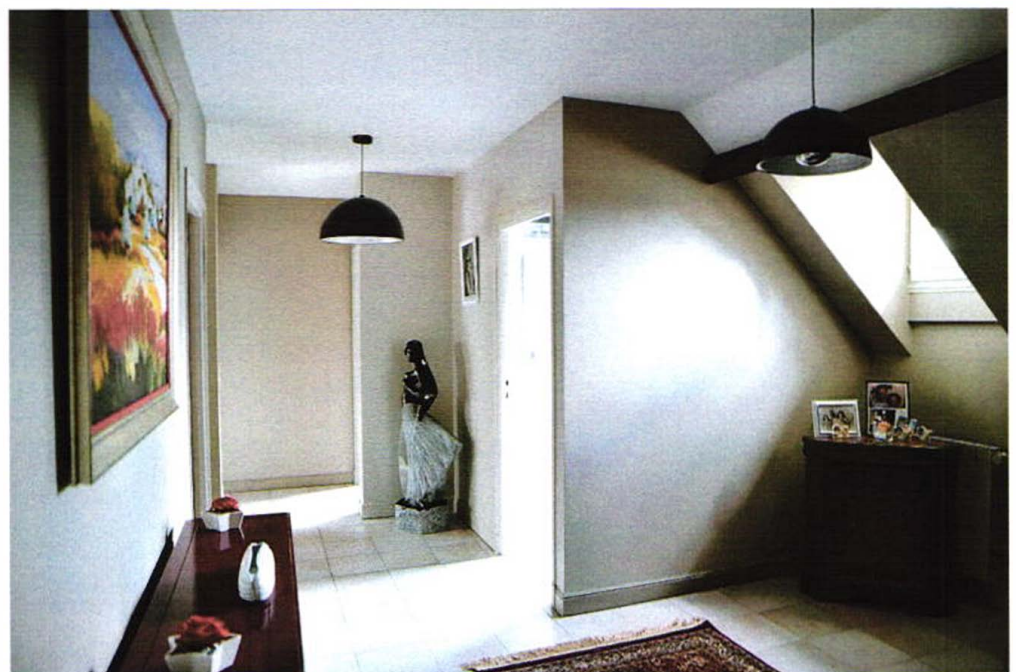
#### Dégagement

Sol :  
Carrelage  
Nota : bon état.

Plinthes :  
Bois revêtu de peinture  
Nota : bon état.

Murs :  
Peinture  
Nota : bon état.

Plafond :  
Peinture  
Nota : bon état.

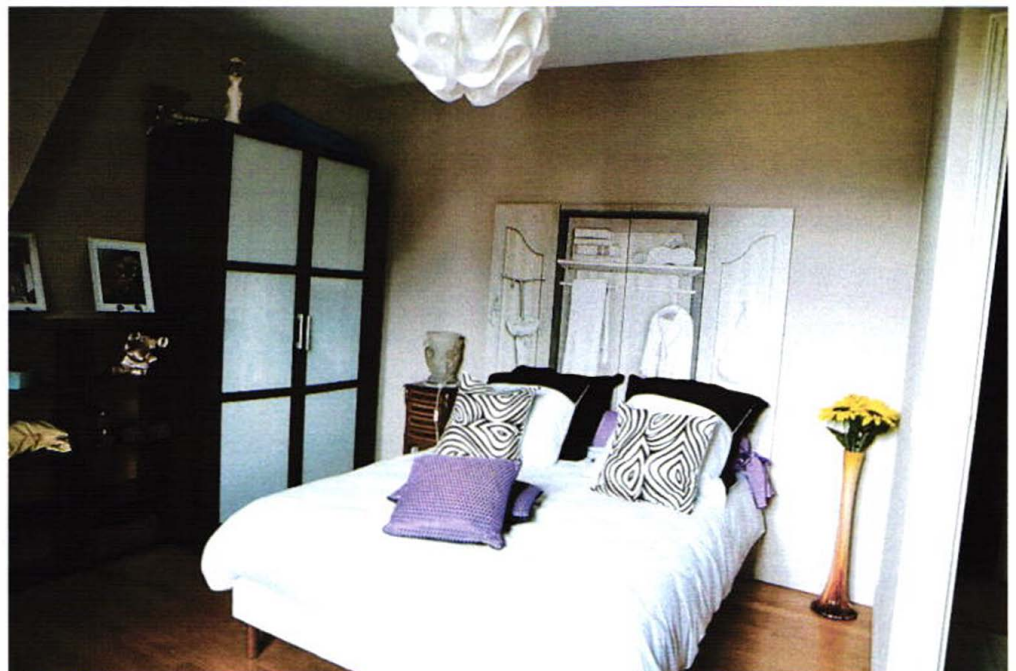
### Chambre 1

Sol :  
Parquet  
Nota : bon état.

Plinthes :  
Bois et peinture  
Nota : bon état.

Murs :  
Peinture  
Nota : bon état.

Plafond :  
Peinture  
Nota : bon état.

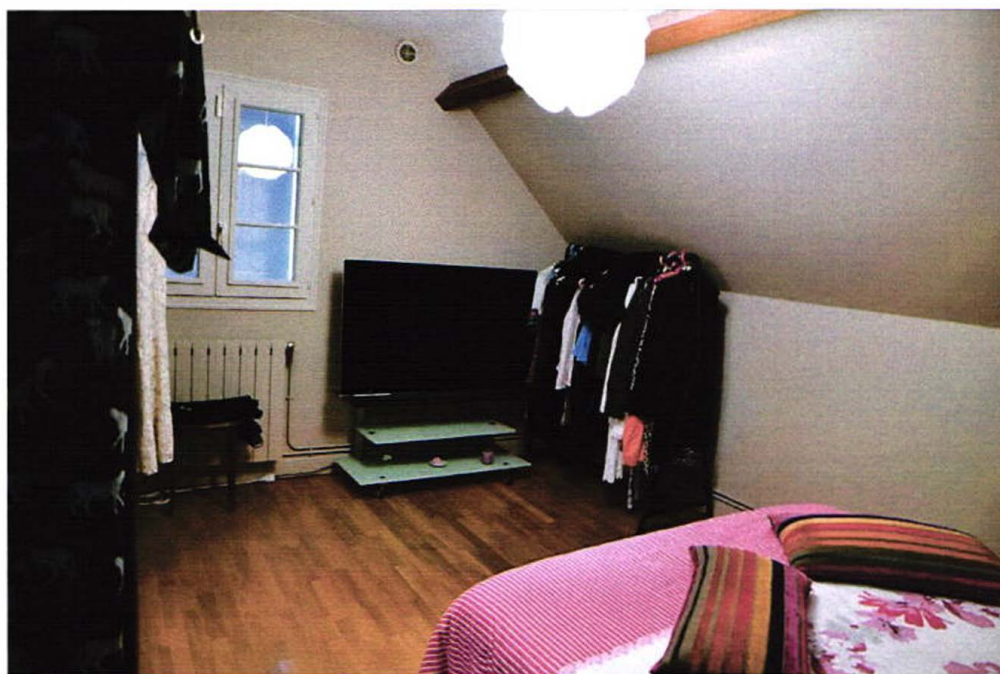
## **Chambre 2**

Sol :  
Parquet  
Nota : bon état.

Plinthes :  
Bois et peinture  
Nota : bon état.

Murs :  
Peinture  
Nota : bon état.

Plafond :  
Peinture  
Nota : bon état.

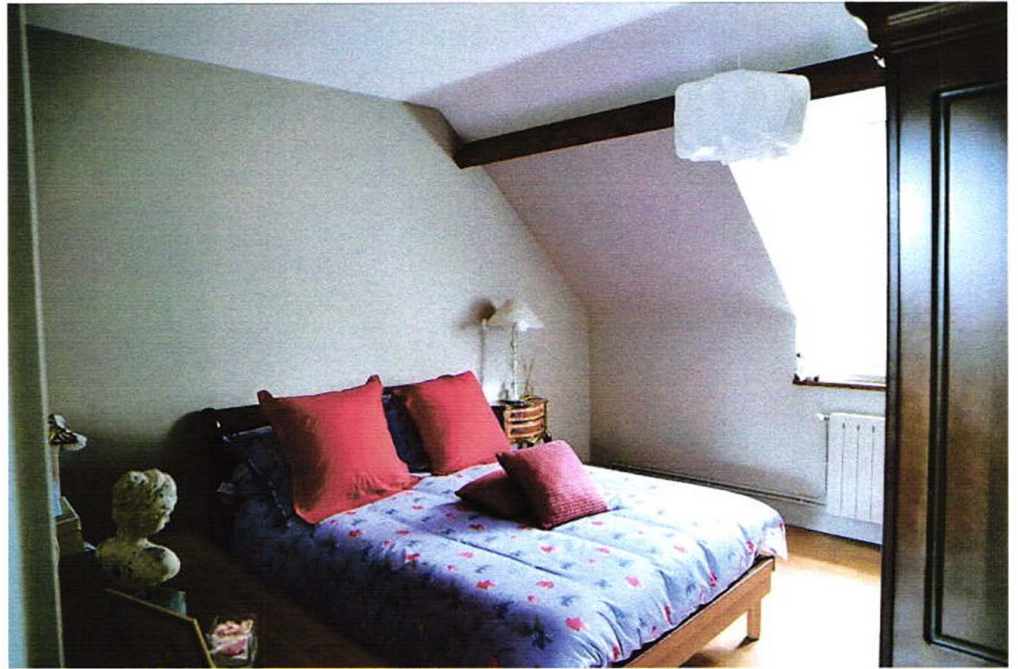
### Chambre 3

Sol :  
Parquet  
Nota : bon état.

Plinthes :  
Bois et peinture  
Nota : bon état.

Murs :  
Peinture  
Nota : bon état.

Plafond :  
Peinture  
Nota : bon état.

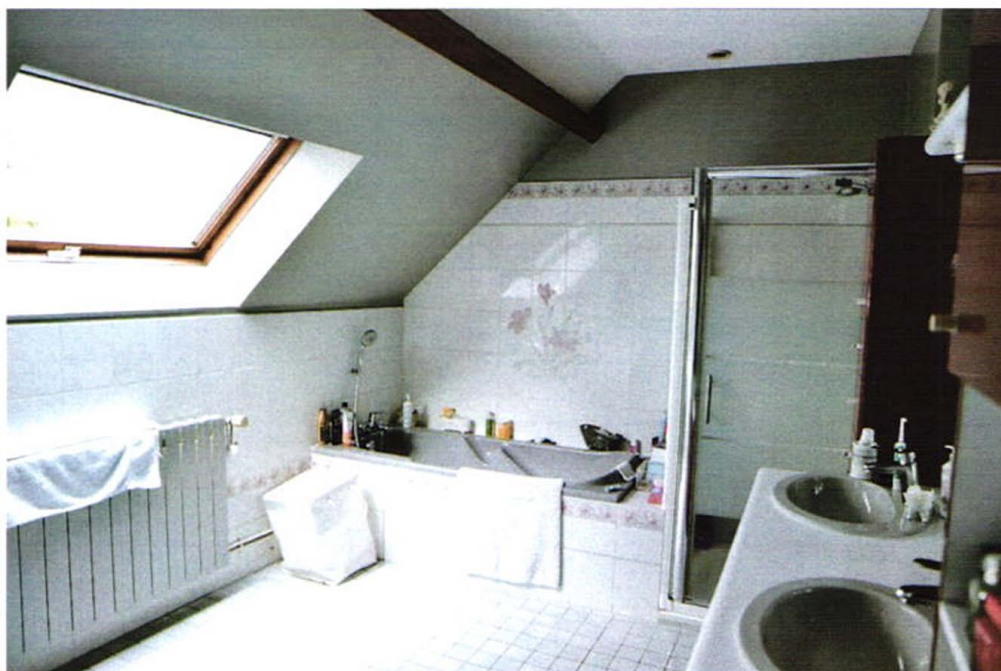
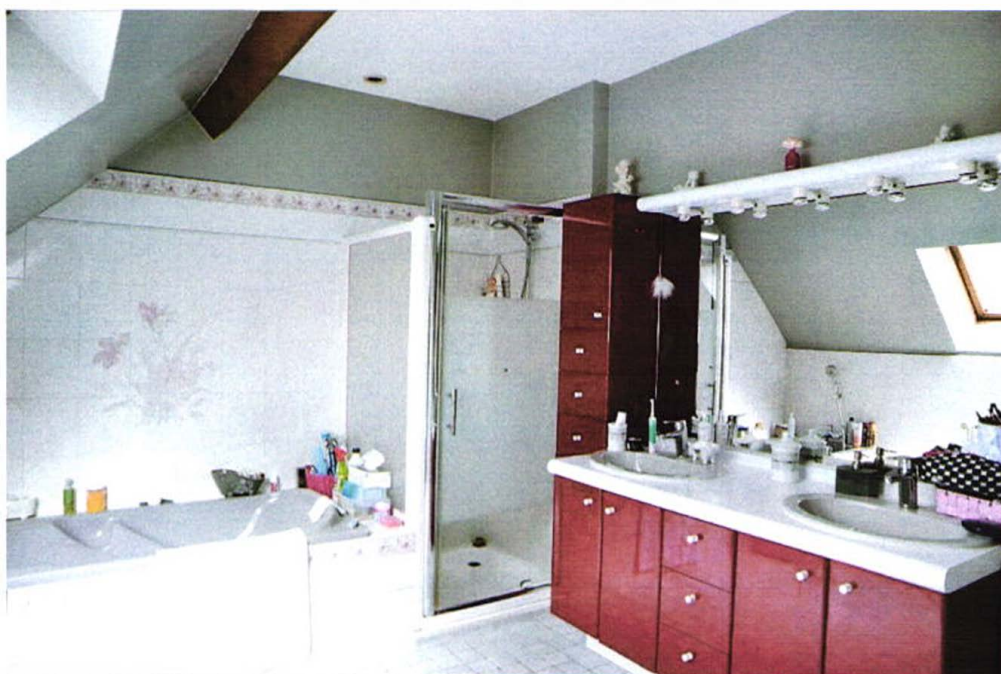
## Salle de bains

Nota : bon état.

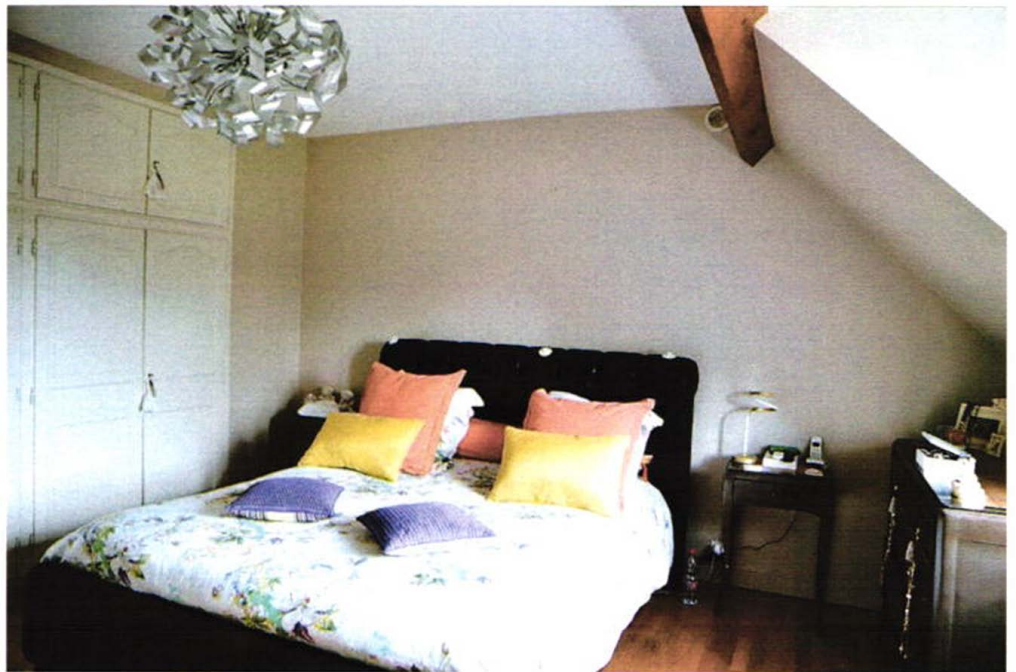
#### Chambre 4

Nota : bon état.

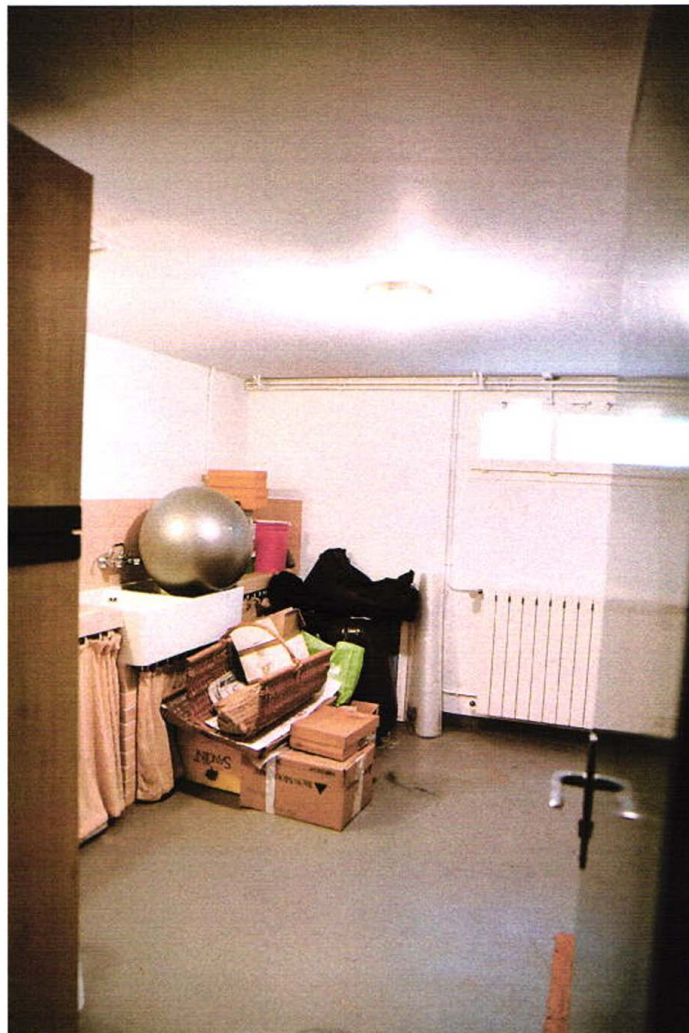
### Sous-sol

Le sol est en béton ciré, les murs et le plafond sont revêtus de peinture. L'ensemble est en bon état.

Il est à noter une boursoufflure sur le mur au-dessus du radiateur.
