# PROCES VERBAL DE CONSTAT DE DESCRIPTION SUR SAISIE IMMOBILIERE

CONSTAT du 30 décembre 2019

Les biens et droits consistent en UN APPARTEMENT et UNE CAVE sis à SARCELLES (Val d'Oise) 21 place Jean Charcot

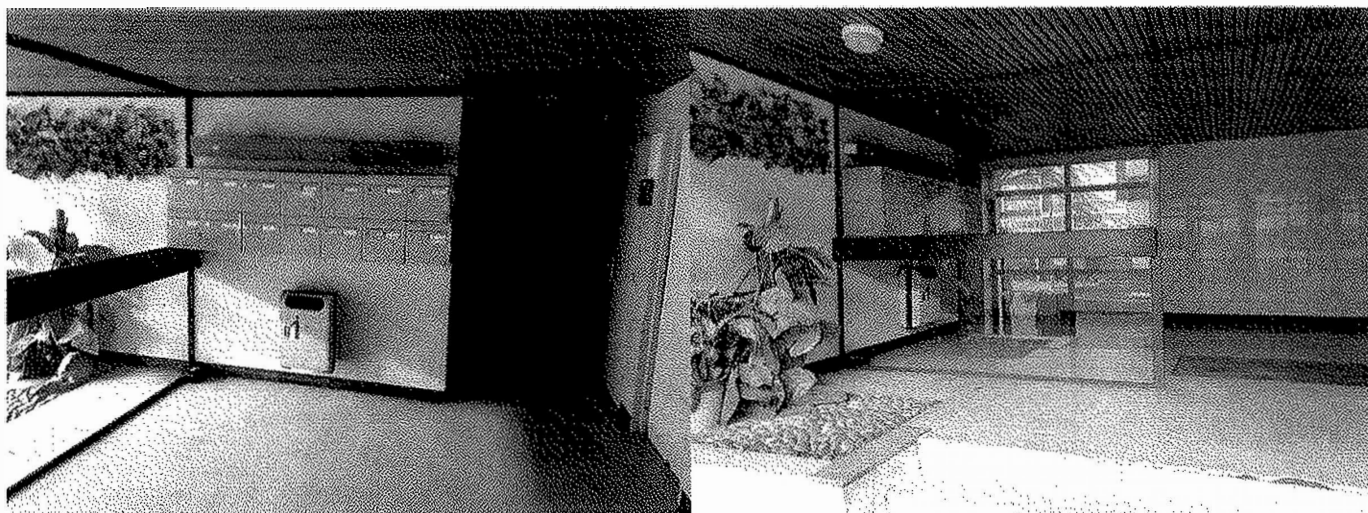
L'immeuble, construit au début des années 60, présente des façades usagées.

L'ensemble des menuiseries extérieures des portes et fenêtres sont usagées.

Les espaces verts et les parties dont l'accès est commun, halls et ascenseurs sont usagés.

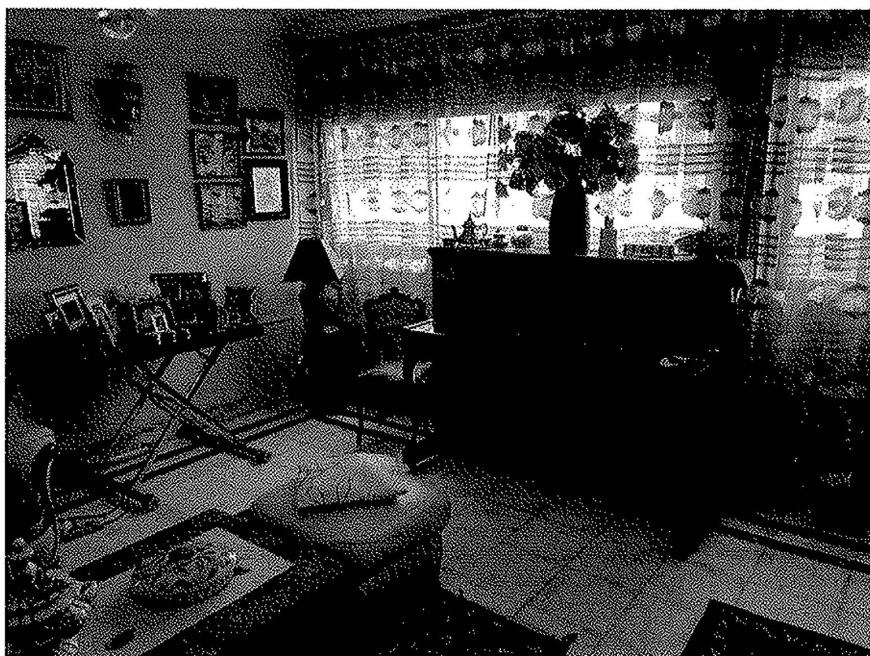
**- Un dégagement d'entrée/séjour :**

Le carrelage marbre du sol est en bon état.

Les peintures à effets des murs sont en bon état.

- un interphone ;
- une série de fenêtres à châssis métallique simple vitrage

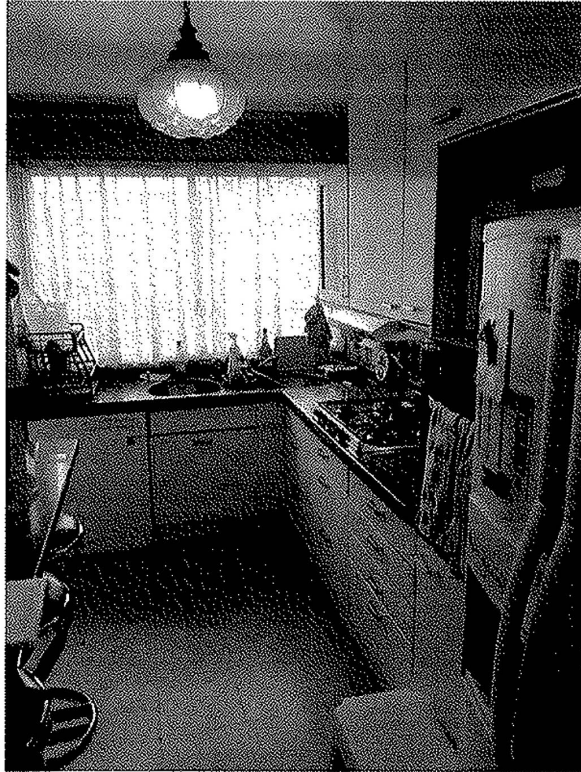
**- Une cuisine en porte gauche dans le dégagement d'entrée :**

Le carrelage du sol et les faïences murales sont en bon état.

Les peintures sont en bon état.

- Une baie vitrée à châssis métallique simple vitrage;
- Un évier en inox usagé intégré dans un ensemble de placards de rangement.

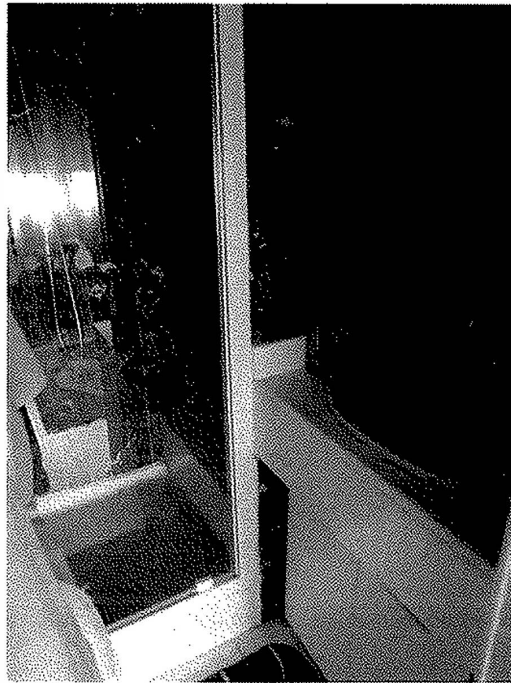
- **Une salle d'eau attenante à cette chambre :**

La porte qui permet d'y accéder est usagée.

Le carrelage marbre du sol et des murs est en bon état.

Les peintures sont en bon état.

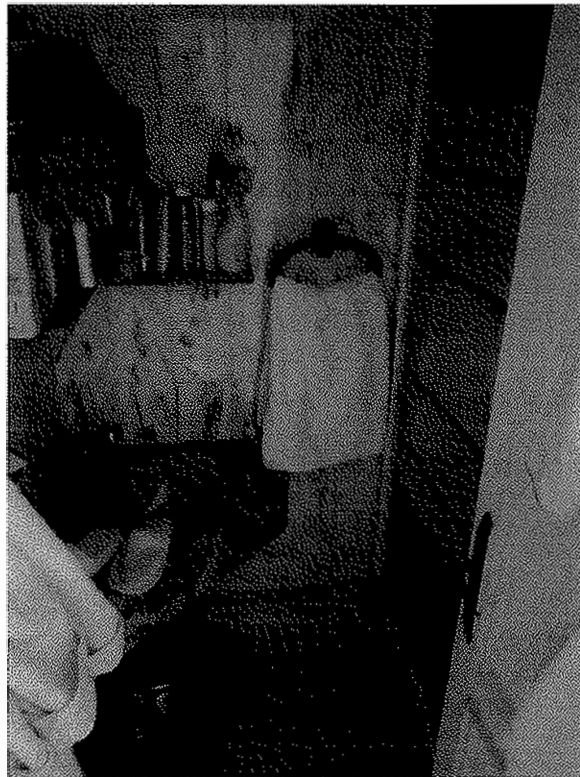
- **Une douche dans le dégagement :**

La porte qui permet d'y accéder est usagée.

Le carrelage marbre du sol et des murs est en bon état.

Les peintures sont en bon état.

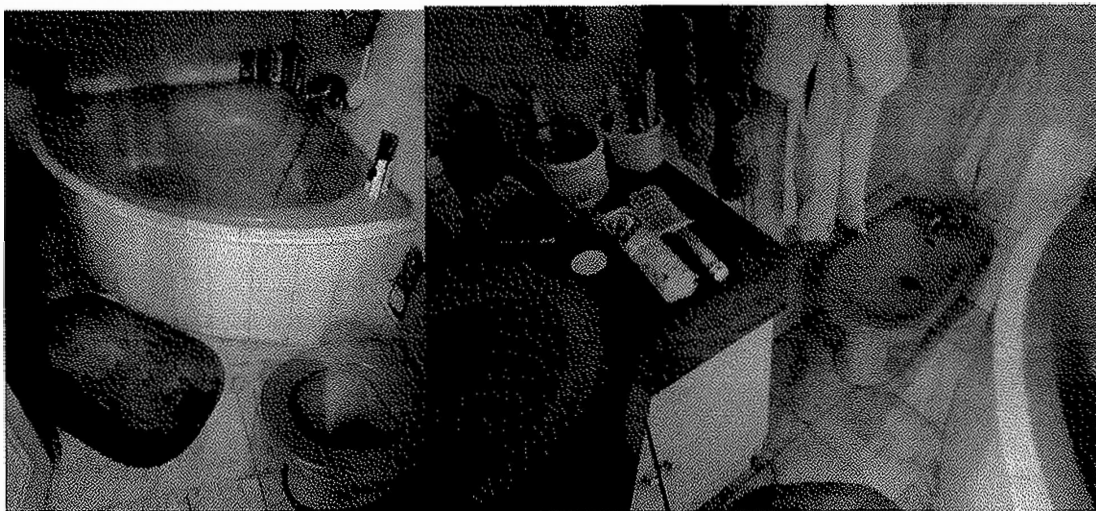
- **Une salle d'eau dans le dégagement :**

La porte qui permet d'y accéder est usagée.

Le carrelage marbre du sol et les faïences des murs sont en bon état.

Les peintures sont en bon état.

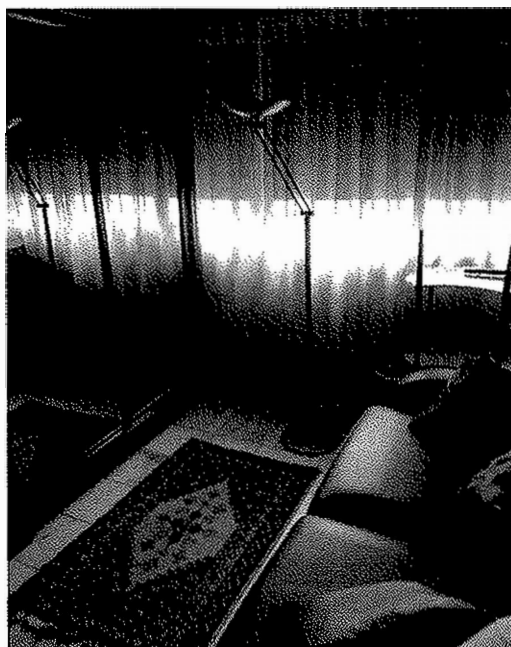
- **Une 3<sup>ème</sup> chambre en porte fond gauche dans le dégagement:**

La porte qui permet d'y accéder est en en bon état.

Le carrelage du sol est en bon état.

Les peintures sont en bon état.
