PROCES-VERBAL DE DESCRIPTION

**L'AN DEUX MILLE DIX NEUF
ET LE DIX-SEPT SEPTEMBRE**

Certifie m'être transporté ce jour à 14 heures 00, sis 41 Avenue des Iris 93370 MONTFERMEIL, cadastré section Q n°150 lieudit 39 avenue des Iris

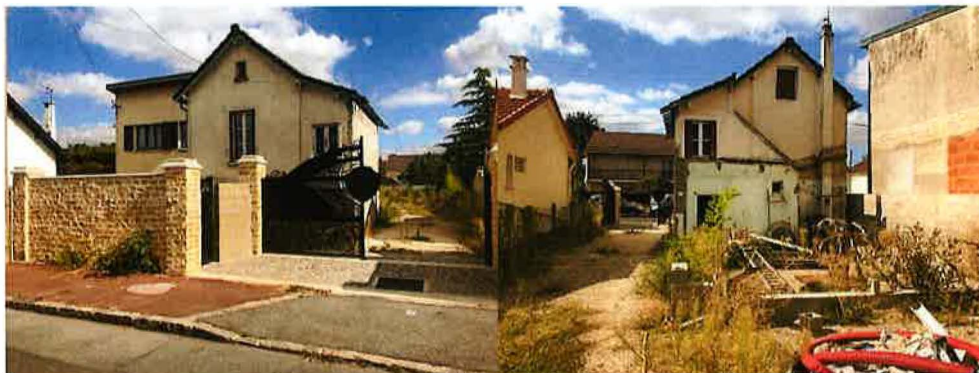
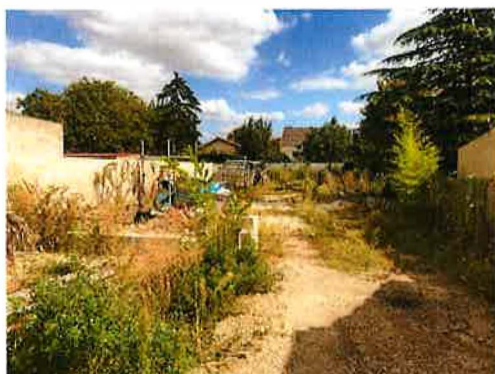
Il s'agit d'une maison d'habitation datant du 20^{ème} siècle élevé sur sous-sol, d'un rez-de-chaussée surélevé et de combles accessibles par l'extérieur mais non aménageables et non visités.

Le pavillon est implanté sur un terrain plat de forme rectangulaire , non entretenu, clos sur rue par un mur avec un large portail métallique deux vantaux et un portillon côté face gauche. Le terrain est clos côté face droit par un grillage souple et côté face gauche et fond par un mur.

Le style architectural du pavillon est courant. Le gros œuvre est édifié de maçonnerie, les planchers sont en bois, les façades sous enduit. La toiture à deux pans est réalisée de tuiles mécaniques sur une charpente en bois

Le pavillon est en très mauvais état, à refaire entièrement.

Des travaux ont été réalisés avec la création d'un mur pignon face droite en parpaings.

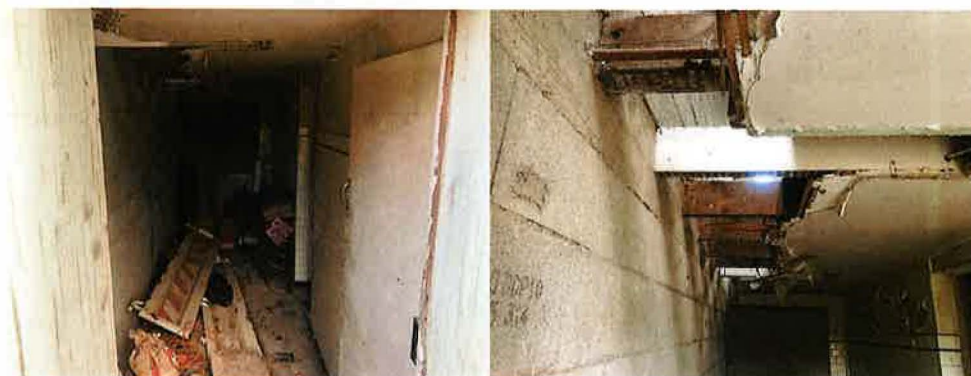
ENTREE AVEC COULOIR :

L'entrée se réalise par une porte en bois en état d'usage.

Sol : le sol est recouvert de carrelage en mauvais état.

Murs : les murs sont recouverts de faïence mi-hauteur et peinture côté droit et face en mauvais état et de parpaings bruts côté gauche sur l'allée.

Plafond : le plafond est éventré côté face gauche et le plancher supérieur est cassé.

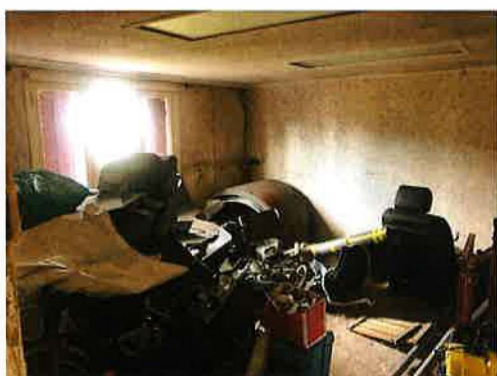
SALON :

L'accès se réalise par une porte en bois partie centrale vitrée en état d'usage.

Sol : le sol est recouvert de carrelage en mauvais état.

Murs : les murs sont recouverts de papier peint hors d'usage. Présence de moisissure.

Plafond : le plafond est recouvert de dalles de polystyrène en état médiocre.

Fenêtre : présence d'une fenêtre double vantaux ouvrante en bois simple vitrage très vétuste avec persiennes métalliques en état d'usage.

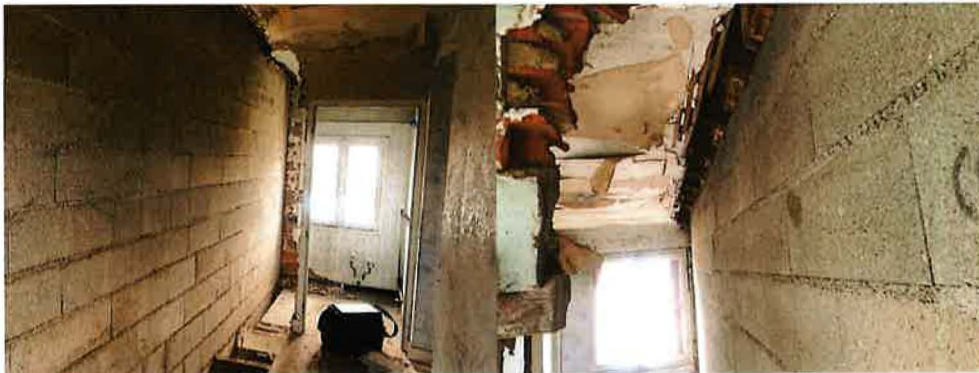
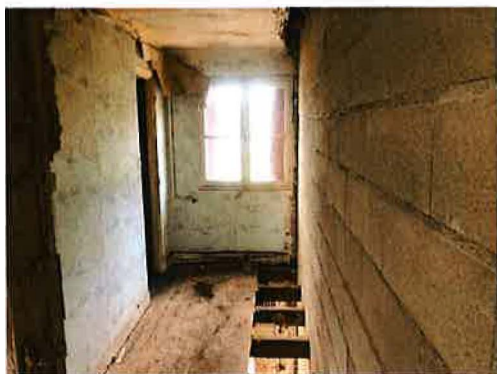
COULOIR :

Un escalier en bois quart tournant donne accès au rez-de-chaussée surélevé.

Présence d'une fenêtre de petit dimension simple vantail ouvrante en bois simple vitrage dans la montée des escaliers.

Le plancher est en très mauvais état. Le sous-sol est visible depuis la partie du plancher encore en place.

Sol : le sol est recouvert de parquet en très mauvais état.

Murs : les murs sont recouverts de papier peint en très mauvais état et peinture et faïence en partie fond face en mauvais état et de parpaings bruts côté gauche sur l'allée.

Plafond : le plafond est recouvert de peinture écaillée en très mauvais état.

Fenêtre : présence d'une fenêtre sur l'arrière du pavillon en bois double vantaux ouvrante vitrage simple très vétuste avec persiennes métalliques en état d'usage.

Présence d'une fenêtre sur la façade avant du pavillon en bois double vantaux ouvrante vitrage simple très vétuste

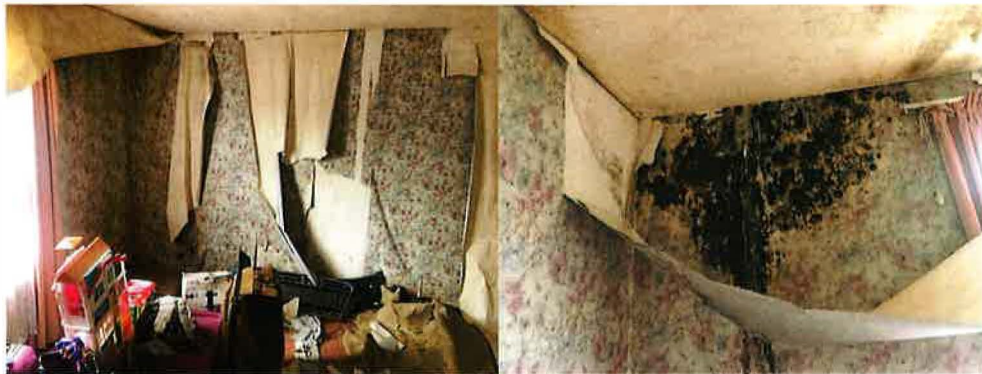
CHAMBRE :

L'accès se réalise par une porte en bois double vantaux en mauvais état.

Sol : le sol est recouvert de moquette hors d'usage.

Murs : les murs sont recouverts de papiers peints déchirés, hors d'usage avec présence de moisissure prononcée.

Plafond : le plafond est brut avec moisissure.prononcée.

Fenêtre : présence d'une fenêtre sur l'arrière du pavillon en bois double vantaux ouvrante vitrage simple très vétuste avec persiennes métalliques en état d'usage.
