## **PROCES-VERBAL DE DESCRIPTION**

Certifie m'être transporté ce jour à 10 heures 50, sis 4 rue Etienne Marcel 93500 PANTIN cadastré section AM n° 36

Là étant sur place, 4 rue Etienne Marcel 93500 PANTIN cadastré section AM n° 36, il s'agit d'un appartement situé au 1<sup>er</sup> étage porte gauche fond face.

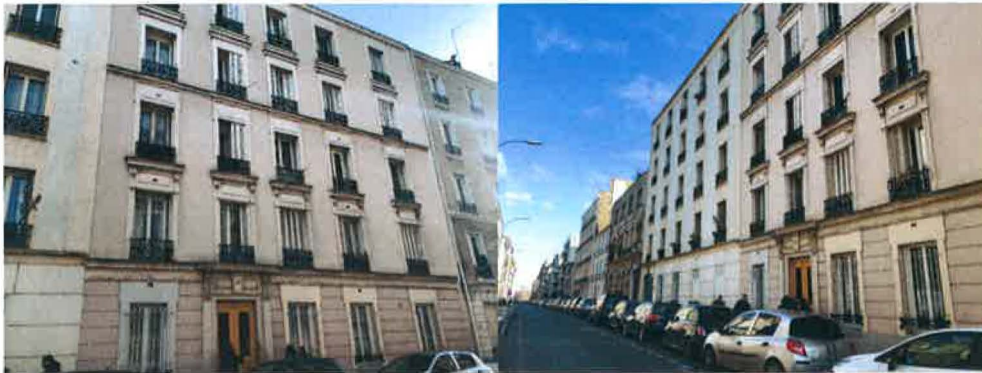
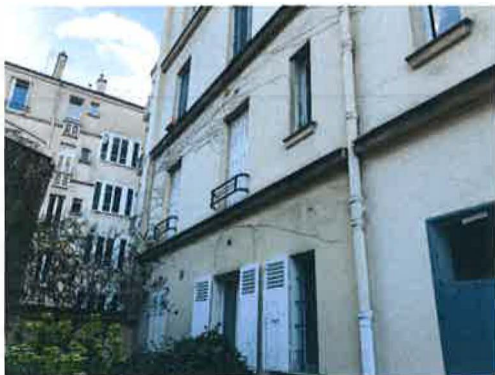
Il s'agit d'un appartement situé au 1<sup>er</sup> étage gauche porte fond face situé dans un immeuble datant du début du 20<sup>ème</sup> siècle destiné à l'usage d'habitation collective.

L'ensemble immobilier comporte un bâtiment implanté à l'alignement sur rue en double mitoyenneté avec une cour sur l'arrière et un petit bâtiment annexe de plain-pied.

Le bâtiment est élevé sur sous-sol d'un rez-de-chaussée et de 4 étages.

Le gros-œuvre est édifié de maçonnerie, les façades sont sous enduit et la toiture est réalisée d'une couverture en zinc sur une charpente en bois.

L'immeuble est entretenu et sécurisée via une porte avec digicode. Les parties communes ont été refaites récemment.

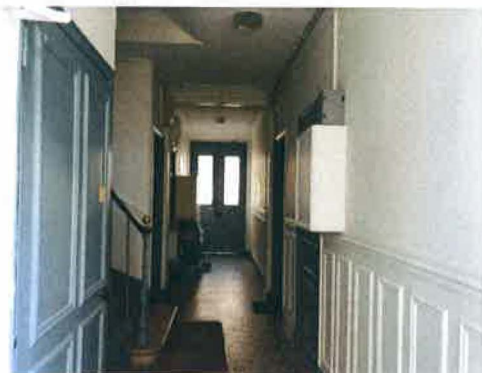
#### **Rez-de-chaussée :**

Sol : le sol est recouvert de carrelage petite mosaïque en état d'usage.

Murs : les murs sont recouverts de peinture et de toile de verre peinte d'aspect récent en état d'usage.

Plafond : le plafond est recouvert de peinture en état d'usage.

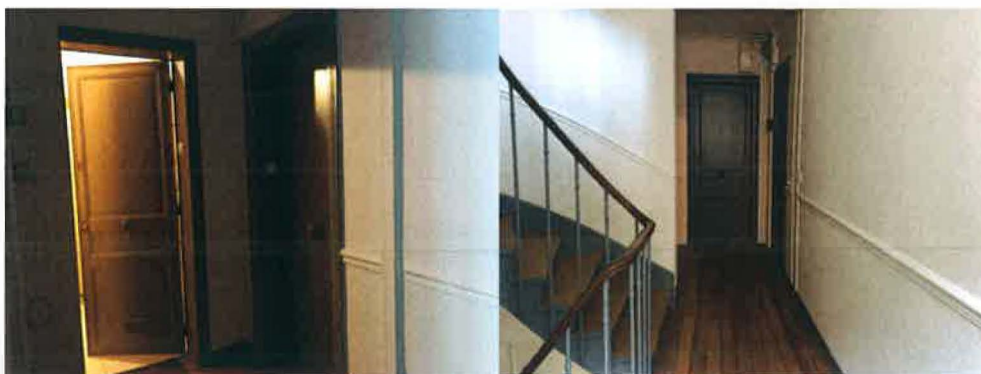
### **Palier :**

Sol : le sol est recouvert de parquet rénové et en état d'usage.

Murs : les murs sont recouverts de toile de verre peinte d'aspect récent en état d'usage.

Plafond : le plafond est recouvert de peinture en état d'usage.

Généralités : présence d'une fenêtre par palier ouvrante sur la cour.

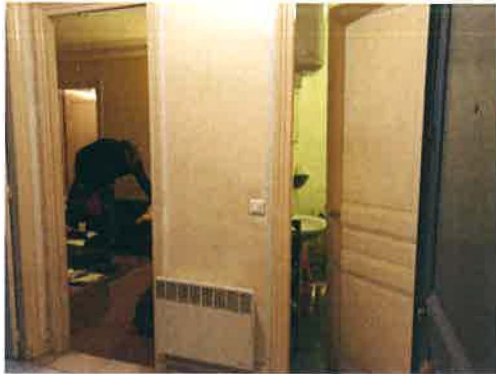
### **HALL :**

Sol : le sol est recouvert de carrelage en état d'usage.

Murs : les murs sont recouverts de peinture en état d'usage.

Présence de deux placards double portes en bois en partie basse et de 3 placards double portes en bois en partie haute.

Plafond : le plafond est recouvert de peinture en état d'usage.

Généralités : présence d'un radiateur électrique.

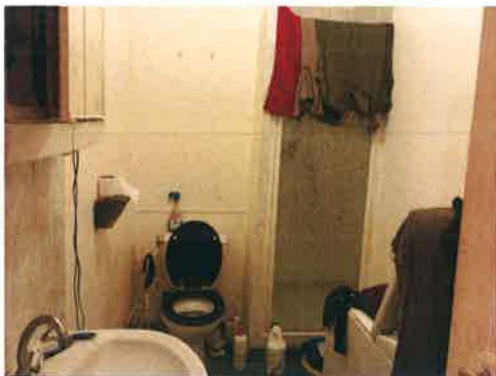
### **SALLE DE BAINS :**

L'accès se réalise par une porte en bois en état d'usage.

Sol : le sol est recouvert de carrelage en état d'usage.

Murs : les murs sont recouverts de peinture en état d'usage et de faïence murale aux droits de la douche et du lavabo en état d'usage.

Plafond : le plafond est recouvert de peinture en état d'usage.

Généralités : présence d'un bac à douche avec porte vitrée en état d'usage, d'un lavabo, d'un w.c cuvette à l'anglaise en état d'usage et d'un ballon d'eau chaude 100 litres.

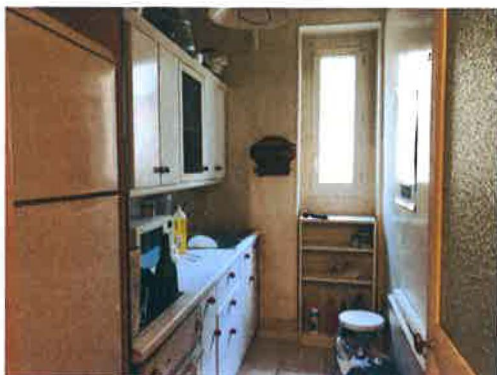
### **CUISINE SUR COUR :**

L'accès se réalise par une porte en bois partie centrale vitrée en état d'usage.  
La cuisine st équipée de meubles bas et hauts en bois vieillissants avec évier inox simple bac.

Sol : le sol est recouvert de carrelage en état d'usage sale.

Murs : les murs sont recouverts de peinture en mauvais état et sale.

Plafond : le plafond est recouvert de peinture sale.

Fenêtre : présence d'une fenêtre simple vantail ouvrante en PVC double vitrage en état d'usage.

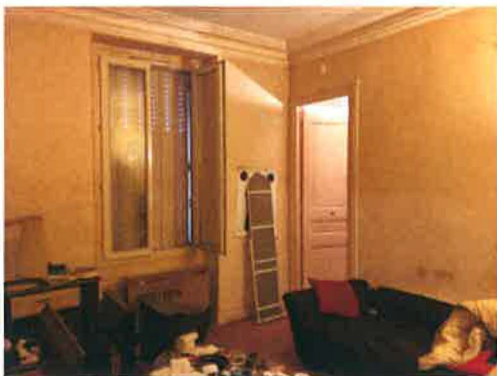
### **SALON :**

L'accès se réalise par une porte en bois en état d'usage.

Sol : le sol est recouvert de moquette hors d'usage.

Murs : les murs sont recouverts de peinture en mauvais état d'usage et sale.

Plafond : le plafond est recouvert de peinture en état d'usage.

Fenêtre : présence d'une fenêtre double vantaux ouvrante en PVC double vitrage en état d'usage avec volets de type persienne métallique en état d'usage.

Généralités : présence d'un radiateur.
