PROCES-VERBAL DE DESCRIPTION

**L'AN DEUX MILLE VINGT ET UN
ET LE VINGT HUIT JANVIER**

Certifie m'être transporté ce jour à 09 heures 30, sis 211 Avenue Galliéni 93140 BONDY étage 3 droite escalier bâtiment 2 escalier A porte n°29, cadastré section L n°134, 1er bâtiment en partant de l'avenue 2^{ème} escalier après parking lot n°29 (appartement) et n° 204 (cave) lot n°432 (parking) , accompagné d'un serrurier de la société CLEVOLUTION et de deux témoins requis par la loi Mr CATINAT Frédéric et Mme OLIVA Gwenaelle.

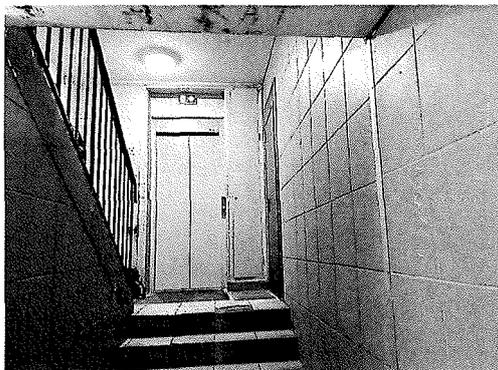
PARTIES COMMUNES :

Les murs et les plafonds dégradés sont recouverts de peinture en mauvais état.

L'ascenseur fonctionne.

Les escaliers sont maçonnés et il y a des fenêtres à chaque palier.

Les interphones ne fonctionnent pas.

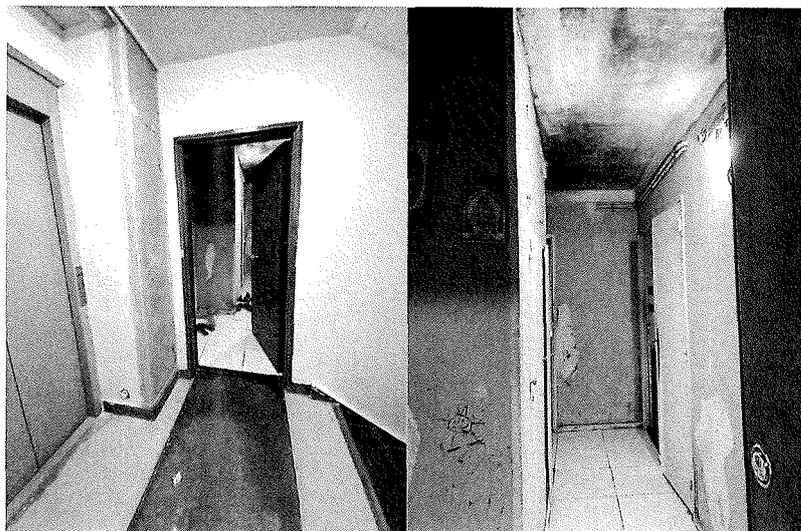
ENTREE + COULOIR :

Sol : le sol est recouvert de carrelage en mauvais état.

Murs : les murs sont recouverts de papier peint en très mauvais état arraché en de multiples endroits.

Plafond : le plafond est recouvert de peinture en très mauvais état avec moisissure prononcée en de multiples endroits. état d'usage.

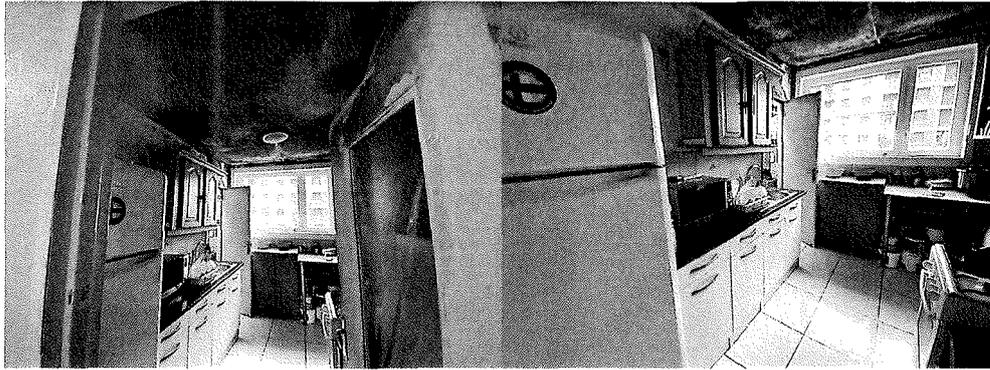
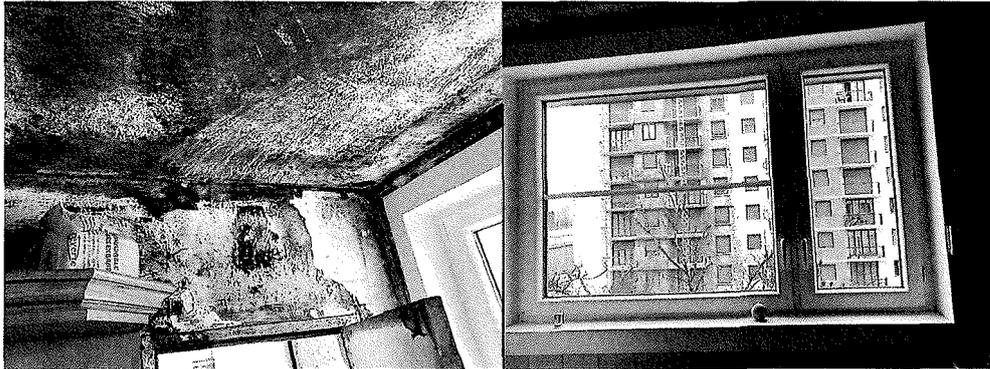
CUISINE :

L'accès se réalise par une porte en bois en mauvais état avec partie centrale permettant d'accueillir une vitre. La partie vitrée est inexistante.

La cuisine est équipée de meubles bas et hauts en bois en mauvais état avec évier inox simple bac.

Sol : le sol est recouvert de carrelage en mauvais état.

Murs : les murs sont recouverts de faïence murale sur la mi-hauteur en état d'usage mais sale et de peinture en très mauvais état sale et recouverte de moisissure prononcée.

Plafond : le plafond est recouvert de peinture en très mauvais état et sale et recouverte de moisissure prononcée.

Fenêtre : présence d'une fenêtre simple vantail ouvrante en PVC double vitrage de grande dimension d'aspect neuf avec présence de moisissure au niveau des joints.

présence d'une fenêtre simple vantail ouvrante en PVC double vitrage de moindre dimension d'aspect neuf avec présence de moisissure au niveau des joints.

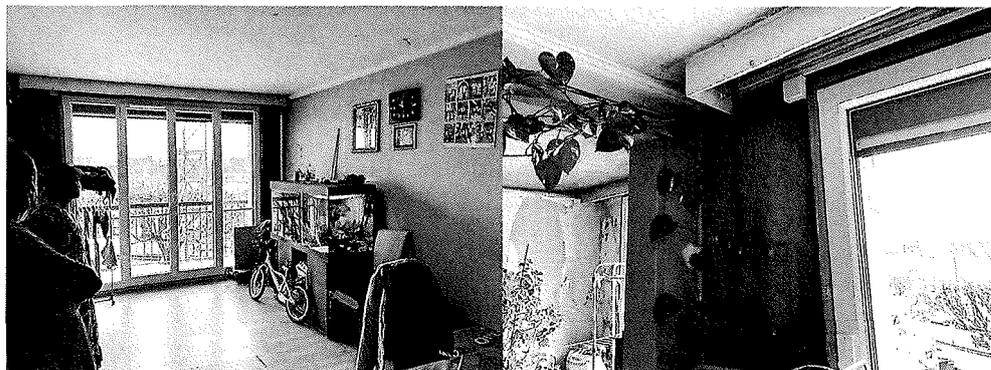
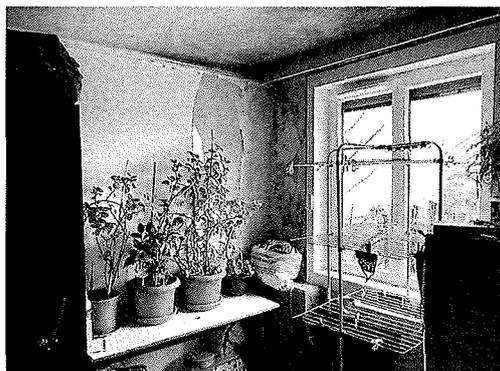
SALON :

Sol : le sol est recouvert de parquet en mauvais état.

Murs : les murs sont recouverts de papier peint en très mauvais état arraché en de multiples endroits crayonnés et avec présence de moisissure prononcée en de multiples endroits notamment côté fenêtre.

Plafond : le plafond est recouvert de peinture en très mauvais état avec moisissure prononcée en de multiples endroits.

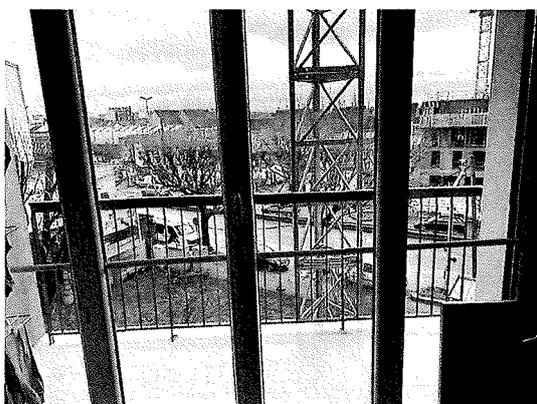
BALCON :

Le sol est recouvert de carrelage en état d'usage.

Existence d'un garde-corps métallique et ajouré en état d'usage.

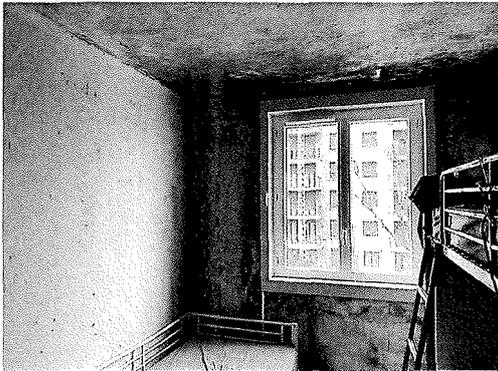
CHAMBRE DROITE :

L'accès se réalise par une porte en bois en mauvais état.

Sol : le sol est recouvert de parquet en mauvais état.

Murs : les murs sont bruts en très mauvais état avec moisissure très prononcée et présence de champignons en développement notamment mur face côté fenêtre.

Présence d'un grand placard cassé avec absence de porte.

Plafond : le plafond est recouvert de peinture en très mauvais état avec moisissure très prononcée.

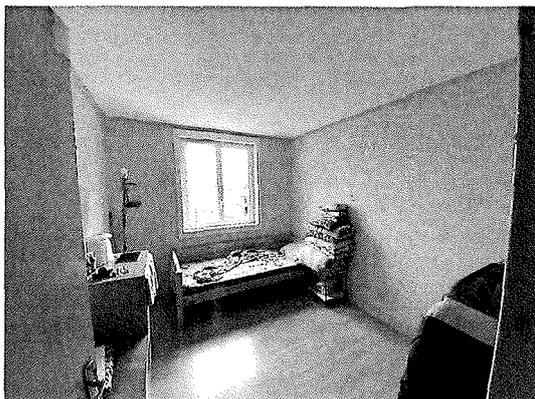
CHAMBRE GAUCHE :

La pièce a été refaite récemment.

Sol : le sol est recouvert de parquet en état d'usage.

Murs : les murs sont recouverts de peinture rose en état d'usage d'aspect récent.

Plafond : le plafond est recouvert de peinture en état d'usage d'aspect récent.

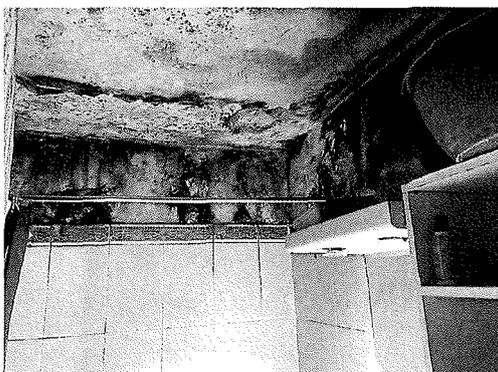
SALLE DE BAINS :

L'accès se réalise par une porte en bois en mauvais état.

Murs : les murs sont recouverts de faïence murale à mi-hauteur en mauvais état et de peinture en continuité en très très mauvais état recouverte de moisissure très prononcée avec champignons en formation.

Plafond : le plafond est recouvert de peinture en très très mauvais état recouverte de moisissure très prononcée avec champignons en formation.

Généralités : présence d'une baignoire en mauvais état et d'un lavabo en état d'usage.
