PROCES-VERBAL DESCRIPTIF

Dresser un procès-verbal descriptif du bien immobilier sis 8, rue des Arpents à Rungis (94150), cadastré section G n°476, pour une contenance de 2 ares 93 centiares, assisté d'un diagnostiqueur immobilier professionnel qualifié à l'effet de faire dresser tout diagnostic qui s'avèrerait nécessaire.

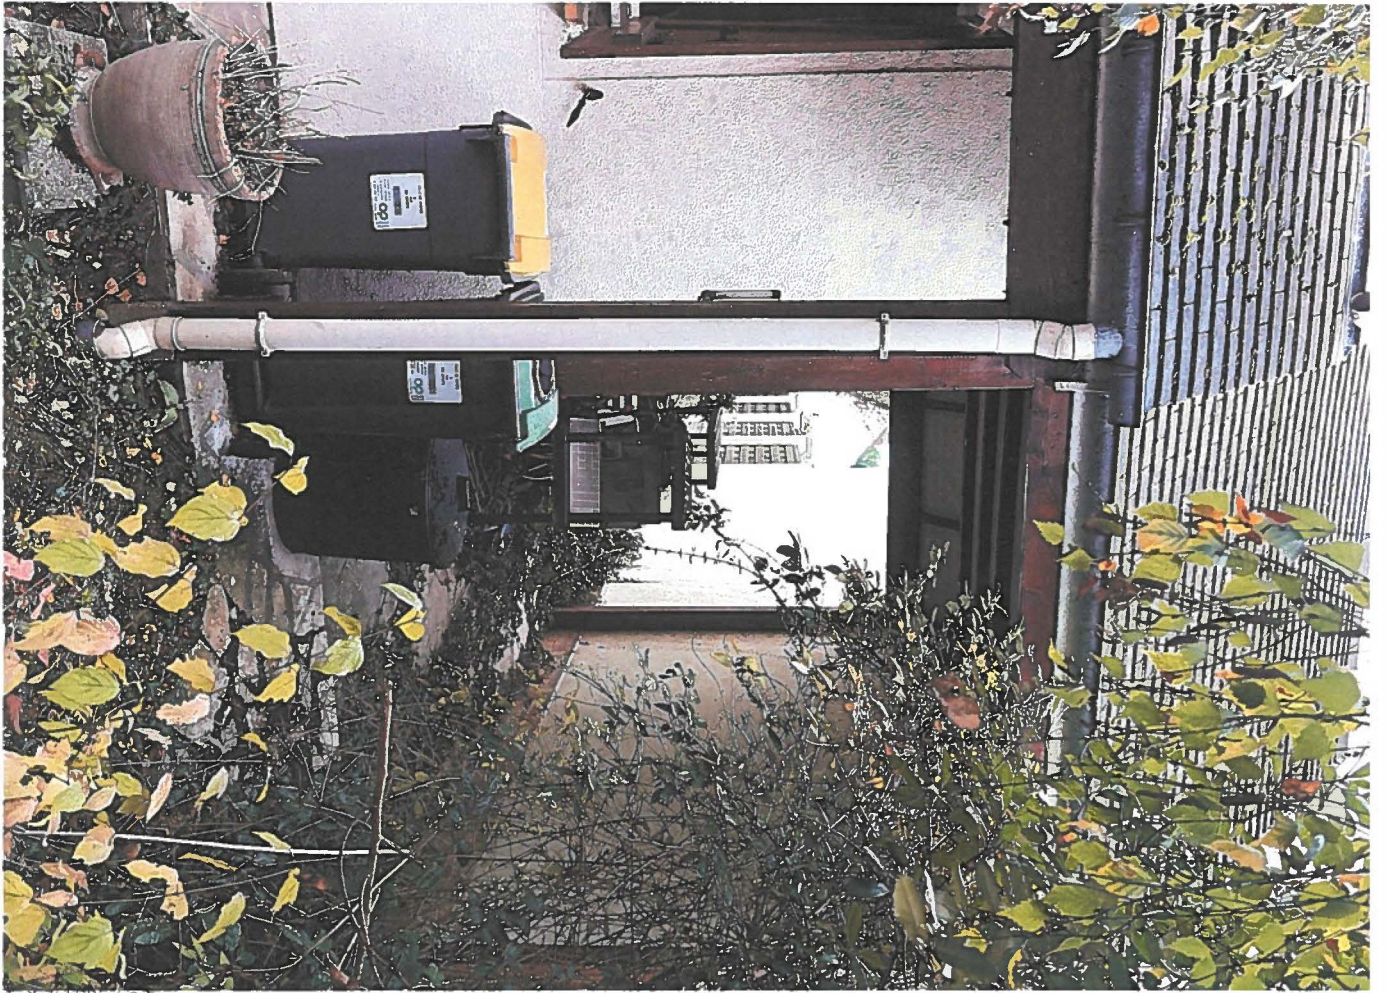
3

Il y a un passage couvert à main droite, vers le jardin du fond .

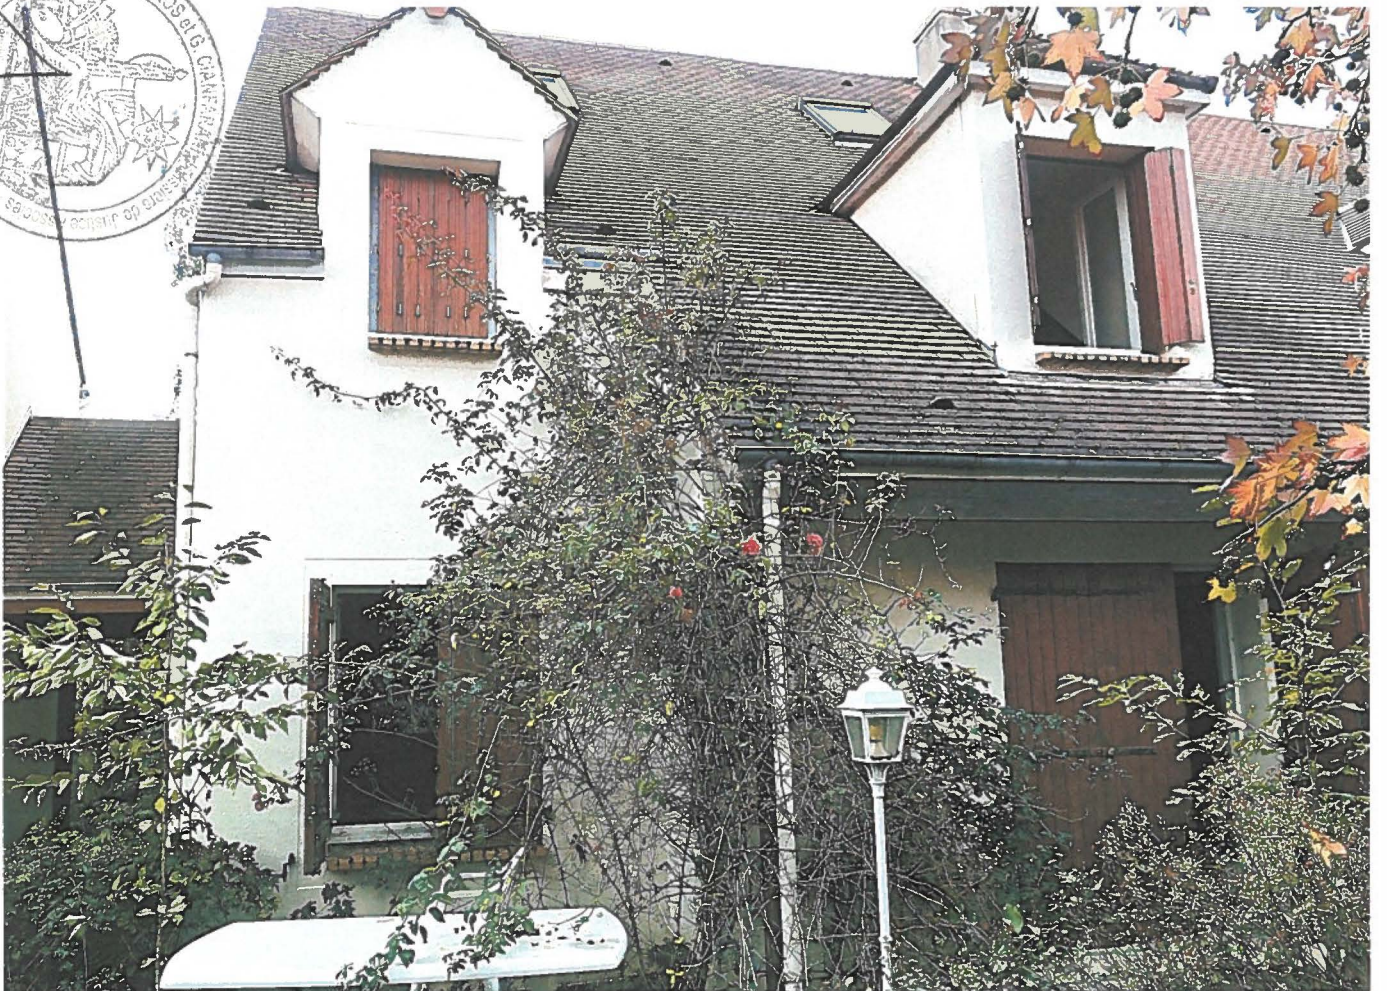
4

Il n'y a pas de dégradation visible sur la façade arrière et la couverture .
(photo 4)

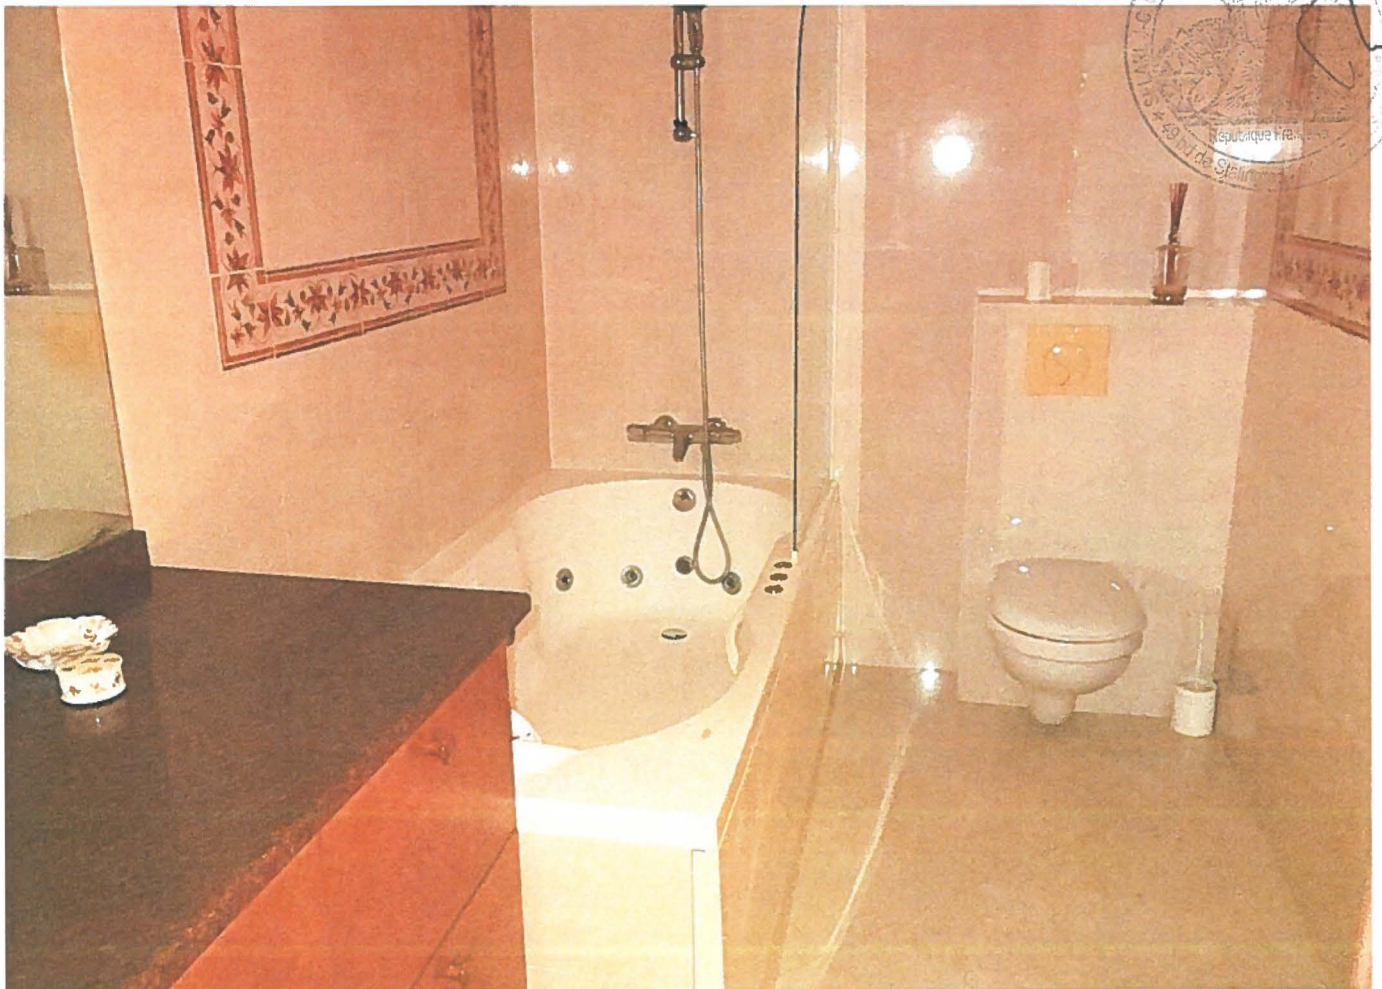
22

Les peintures au plafond sont dégradées de microfissures et moisissures .
