PROCES VERBAL DE DESCRIPTION

**L'AN DEUX MILLE DIX NEUF
ET LE VINGT CINQ NOVEMBRE
DE 09H30 A 10H45**

Certifie m'être transportée ce jour à 09h30 sis 30, avenue Benoit Malon cadastré section E n°1744.

Il s'agit d'un pavillon à usage d'habitation datant de 1968 élevé sur sous-sol total, d'un rez-de-chaussée surélevé et d'un étage sous combles aménagés.

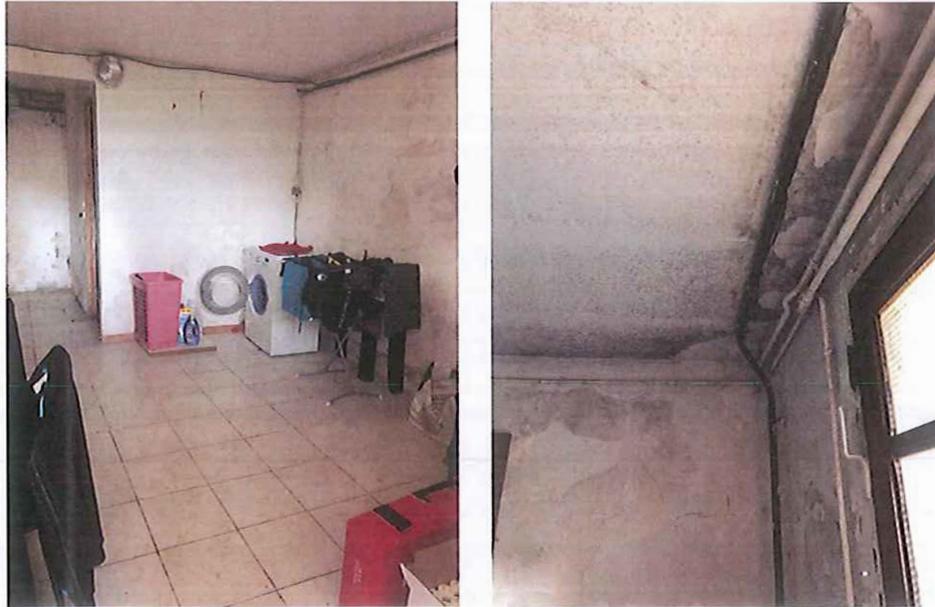
Porte du garage :

Sol en carrelage en état d'usage. Les murs sont recouverts d'une peinture montrant d'importantes taches d'humidité. Le plafond est recouvert d'une peinture montrant d'importantes taches d'humidité

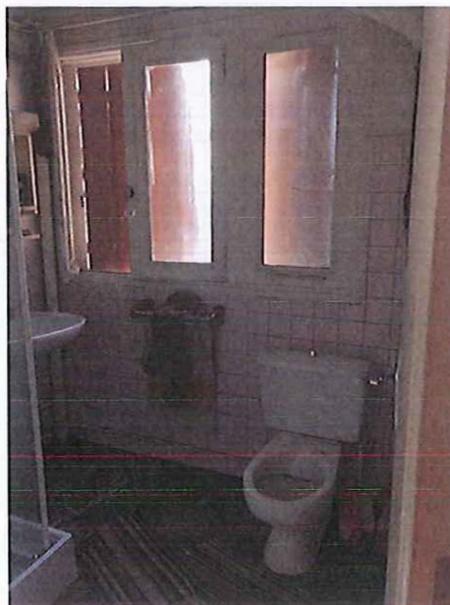
Salle d'eau :

Sol en carrelage est marqué par l'usure.

Equipements : Cabine de douche, toilettes dépourvues d'abattant, dont le réservoir a son capot fissuré.

Les murs sont recouverts partiellement de traces de moisissures.

Plafond peint, ainsi que les murs en partie haute est en état d'usage.

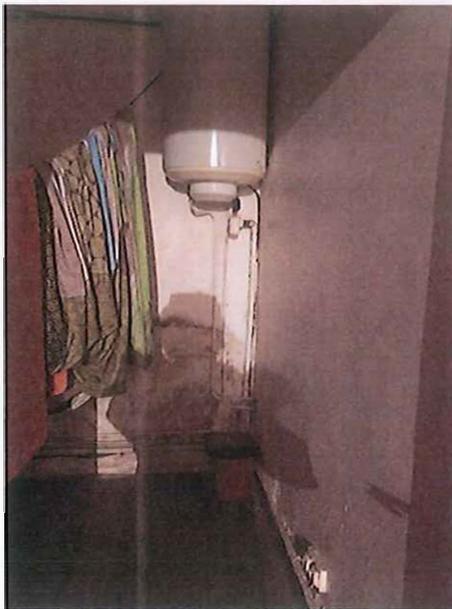
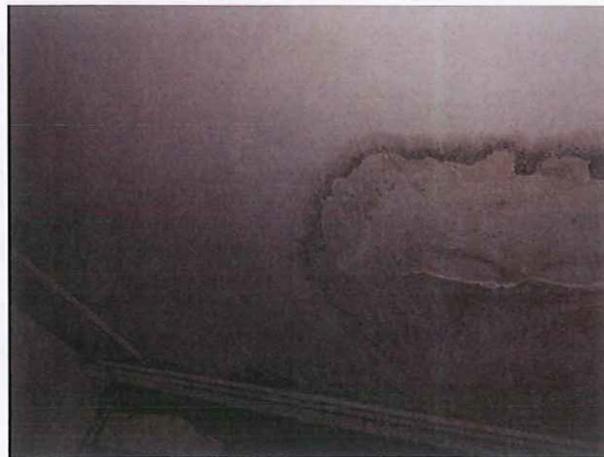
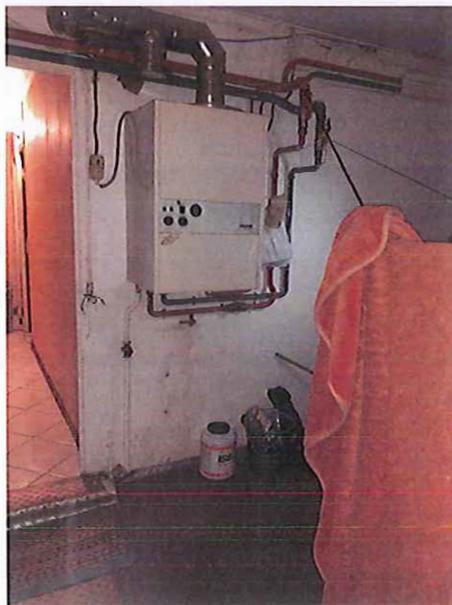
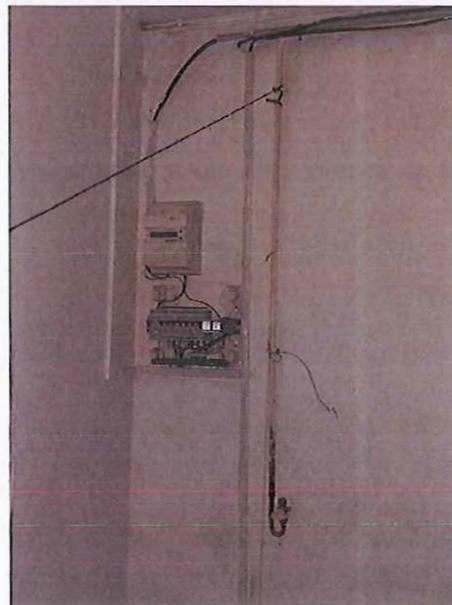
Buanderie :

La porte a sa poignée cassée et elle est dépourvue de vitres.

Je constate la présence d'un chauffe-eau qui fuit.

Il y a des traces de moisissures en partie basse des murs.

Le plafond est dépourvu d'un néon et recouvert d'une peinture blanche.

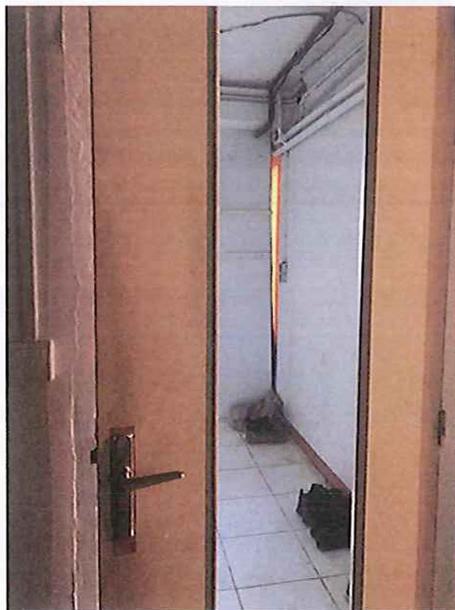
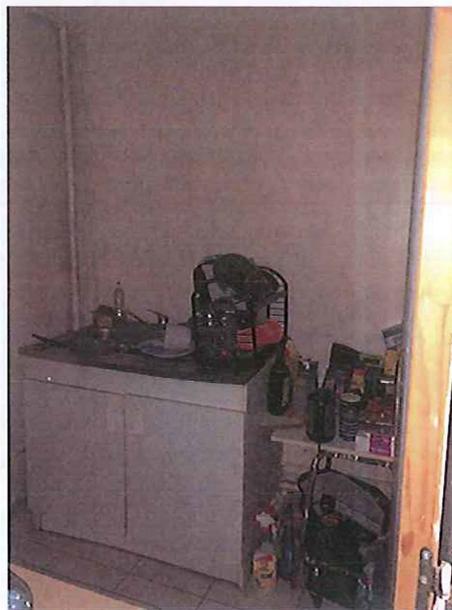
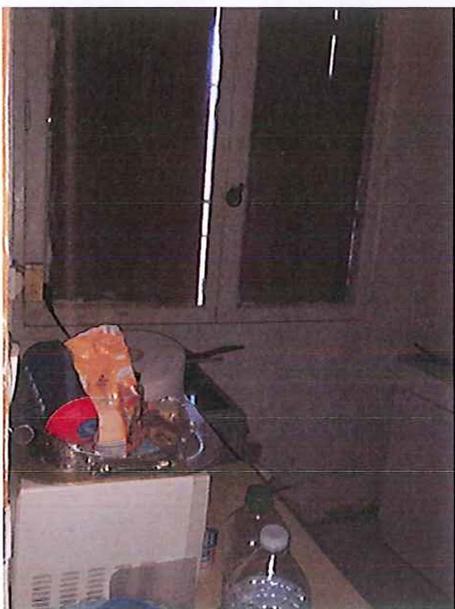
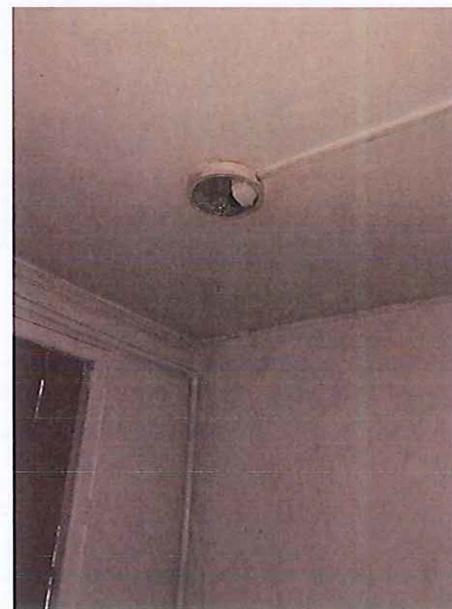
Cuisine :

Le sol est recouvert d'un carrelage. Les murs sont recouverts de peinture. Le plafond est recouvert de peinture. Le tout est marqué par des traces d'usure.

Les prises électriques sont en mauvais état. La porte a sa vitre manquante.

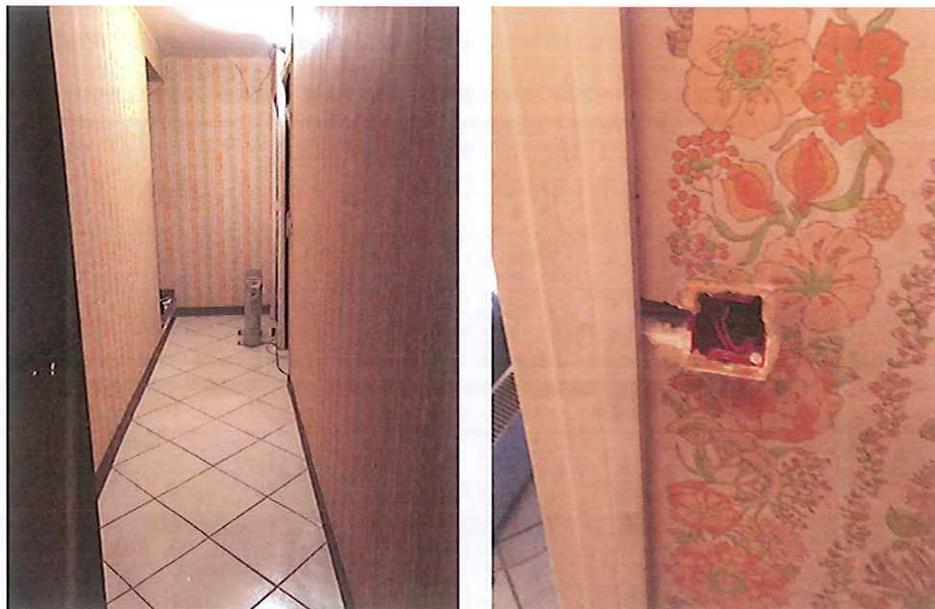
Dégagement :

Le carrelage est en état d'usage. Les murs sont recouverts d'une tapisserie un peu passée. Les murs ont quelques impacts. L'électricité est vétuste. Le plafond est recouvert d'une peinture blanche en état d'usage.

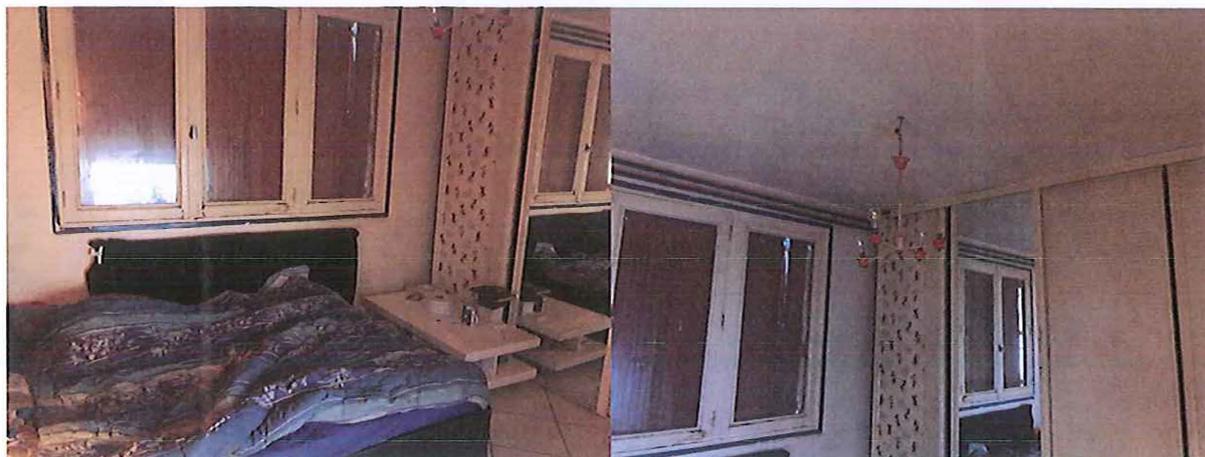
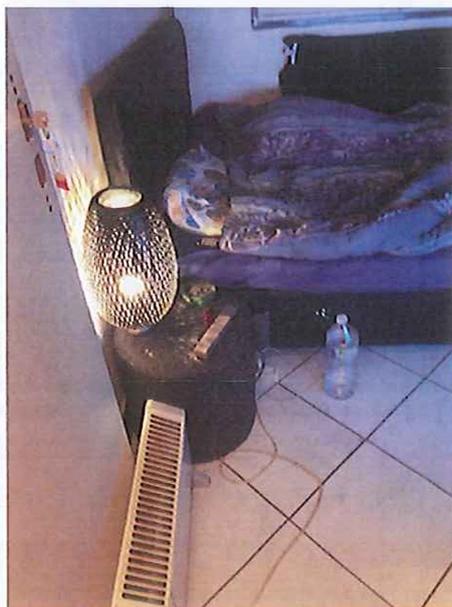
Première porte sur la droite, chambre :

Le sol est en carrelage. Les murs sont recouverts de peinture. L'électricité est vétuste. Le plafond est recouvert d'une peinture en état d'usage.

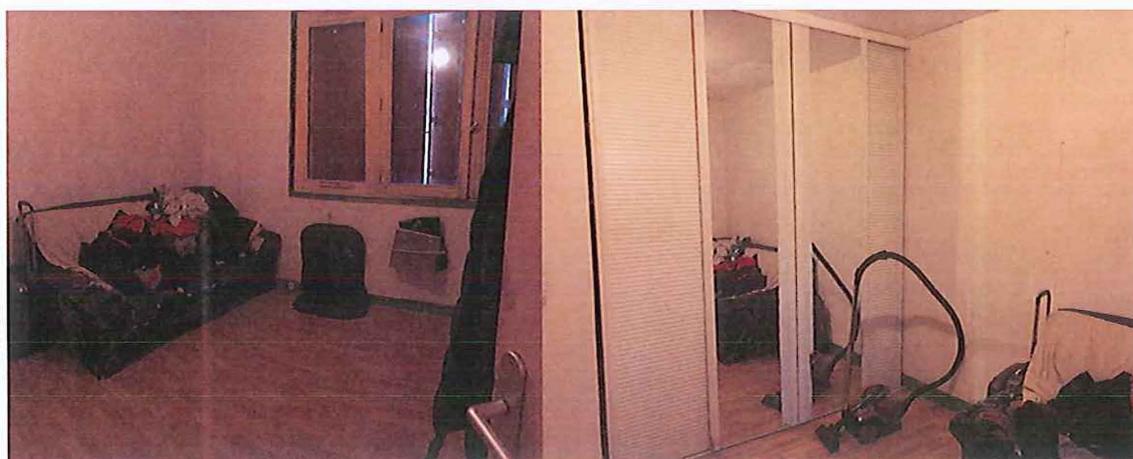
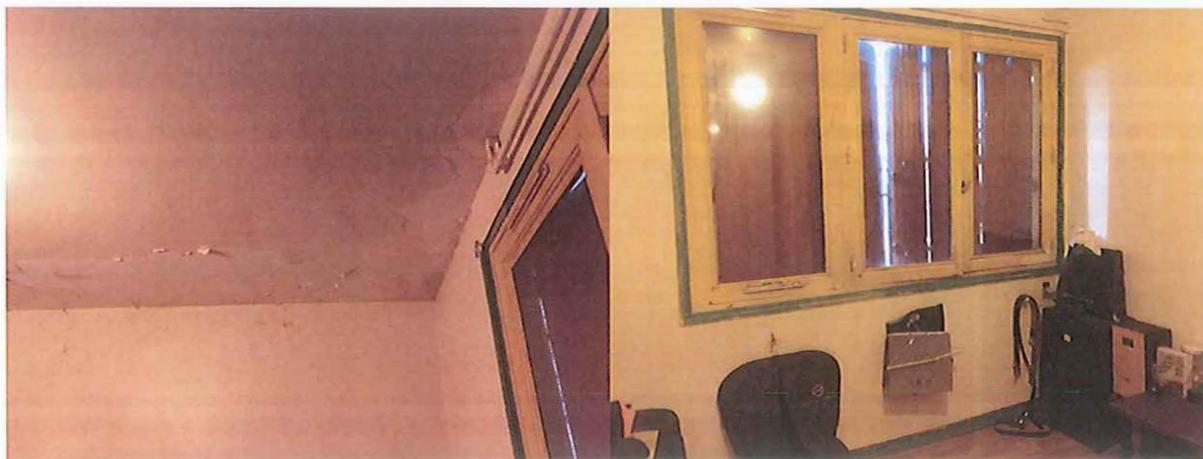
Deuxième pièce sur la droite :

Il s'agit d'une chambre. Le sol est recouvert d'un linoléum imitation parquet. Les murs sont recouverts de peinture. Le plafond est recouvert d'une peinture dont une partie est très écaillée.

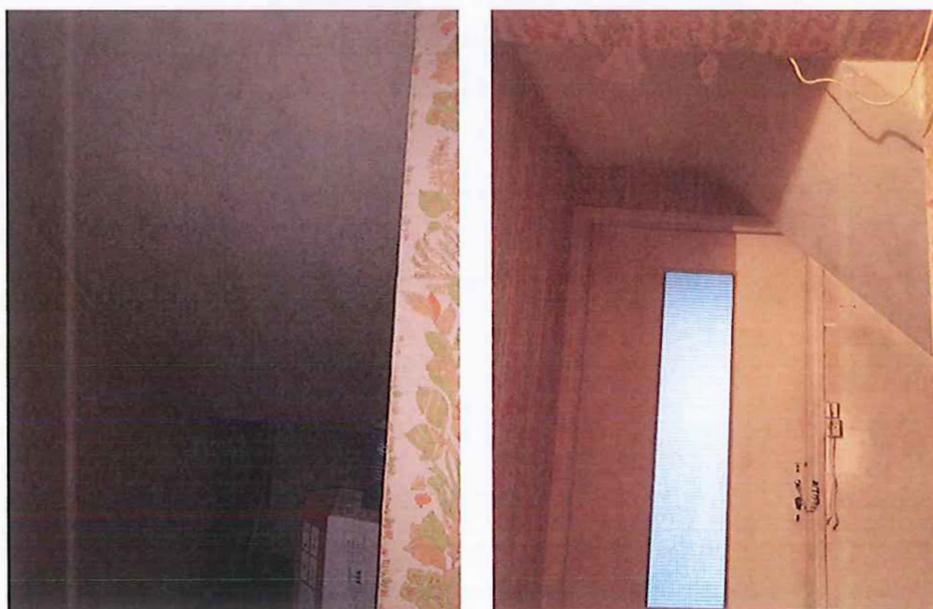
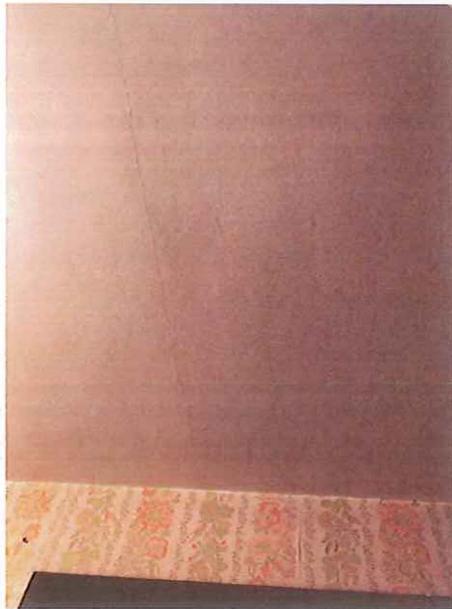
Coin sous escalier :

Il y a une porte qui donne accès au rez-de-chaussée menant au premier étage, partie privative du requérant. Sous l'escalier, je note que la peinture est écaillée.

Jc constate la présence de fissures ainsi que de moisissures.

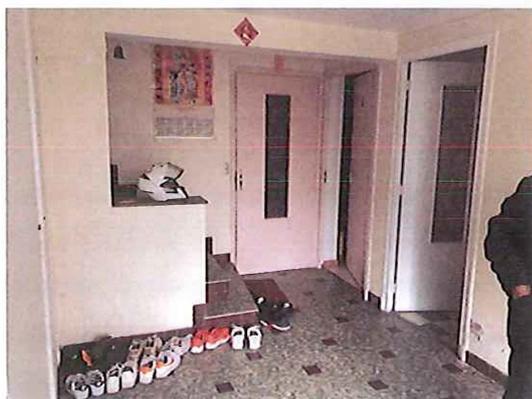
Entrée partie occupé par les requis :

Au sol, il s'agit d'un carrelage vétuste. Il y a un radiateur gaz qui n'est pas utilisé. Deux placards muraux existent.

La peinture des murs est en état d'usage ainsi que celle du plafond.

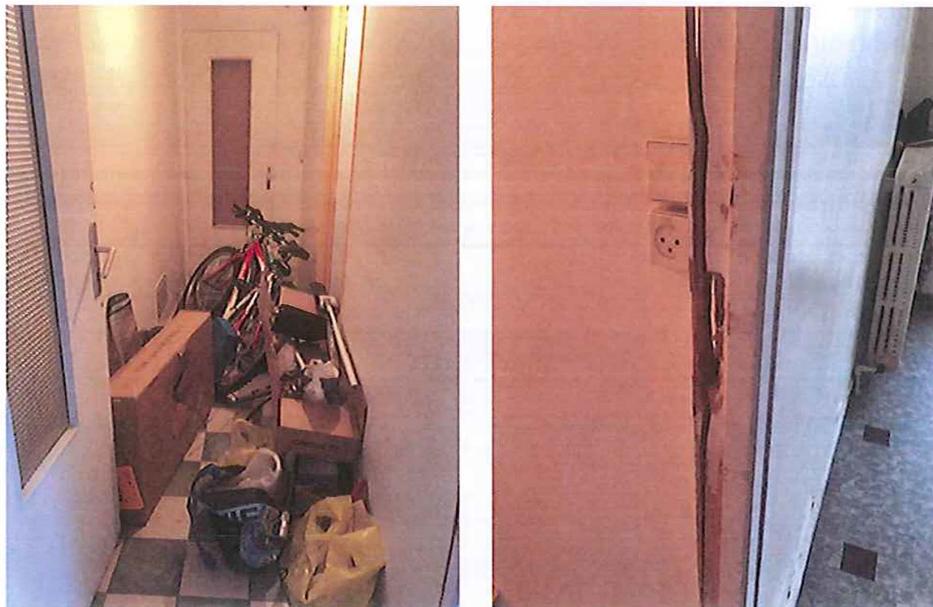
Première pièce à droite :

Il y a un couloir menant à une pièce servant de débarras. La pièce et le couloir sont pourvus d'un carrelage en état d'usage. L'hubriserie est abimé au niveau de la clenche.

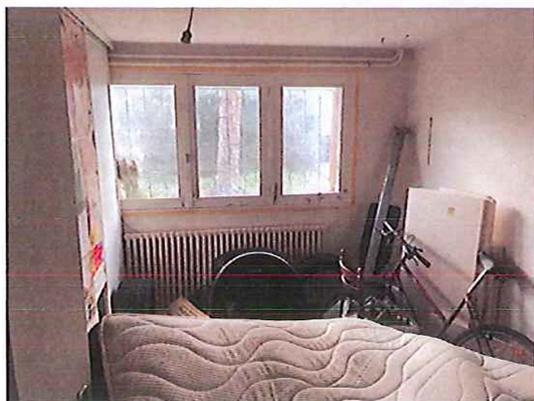
Le sol est en carrelage. Les murs sont recouverts de peinture ainsi que le plafond. Il y a un radiateur à gaz qui ne fonctionne pas.

La peinture de la fenêtre à deux battants ainsi que la partie fixe sur laquelle il y a une vitre est abimée.

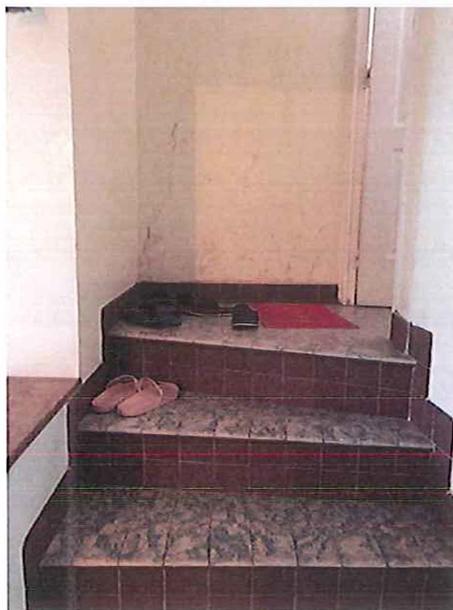
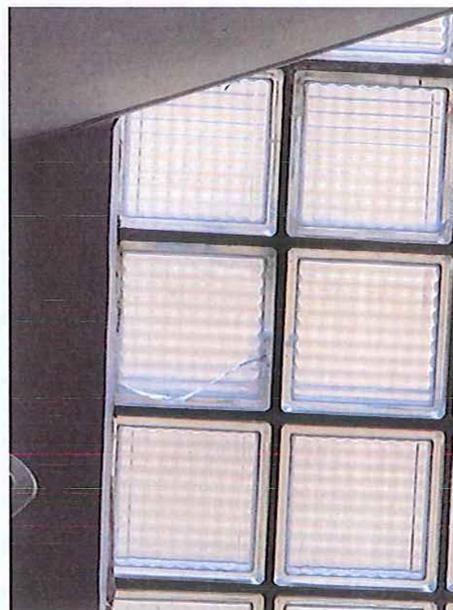
Escalier menant au premier étage :

Je constate que l'escalier est en état d'usage. La peinture murale est marquée par des taches de moisissures.

Au niveau des pavés de verre, je constate que le troisième pavé de verre en partant de la gauche et du haut est fissuré.

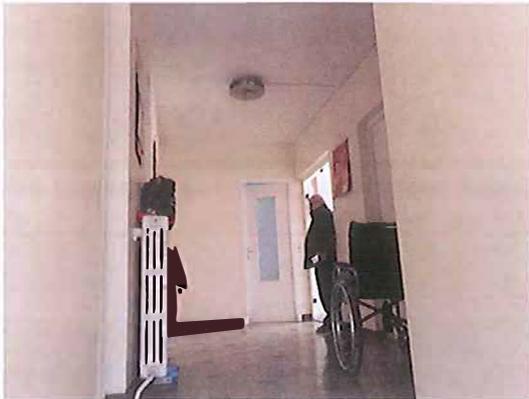
Palier :

Le sol est recouvert d'un carrelage en état d'usage. Les murs sont recouverts d'une toile peinte. Le plafond est recouvert d'une peinture cloquée et abimée par endroits. Il y a des traces de moisissures.

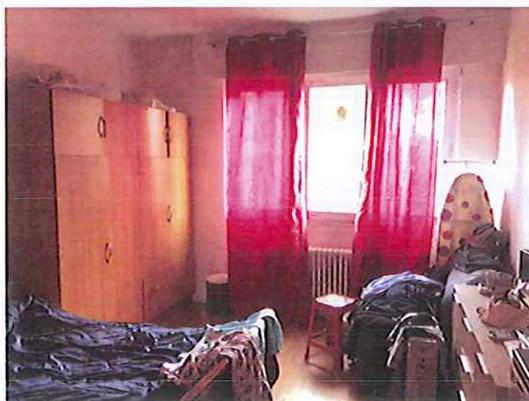
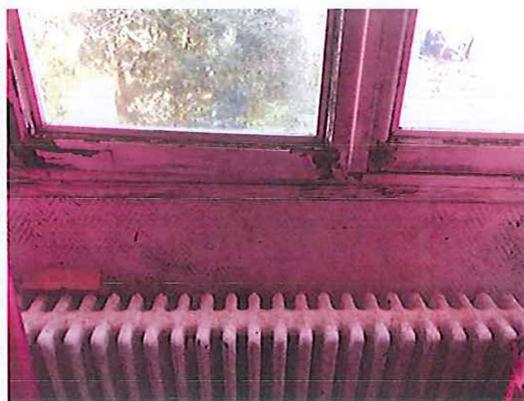
Première pièce à gauche : chambre

Les huisseries sont abimées au niveau du loquet de la porte.

Le sol est en parquet en état d'usage, avec quelques enfoncements. Les murs sont recouverts d'une toile peinte.

Le plafond est recouvert d'une peinture sauf une bande sur la gauche de tapisserie, recouvrant ledit plafond. Je constate à ce niveau-là des reprises et des traces d'humidité.

La pièce est pourvue d'un radiateur gaz, ne fonctionnant pas.

Les huisseries des fenêtres sont abimées.

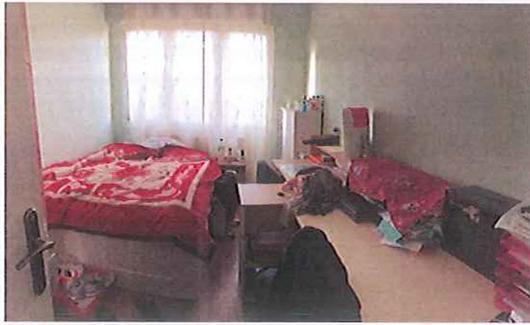
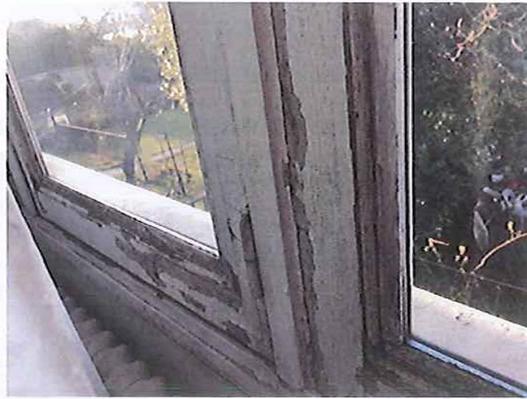
Deuxième pièce à gauche : chambre :

Le parquet est en état d'usage. Les murs sont recouverts d'une tapisserie peinte. Le plafond est recouvert d'une peinture en état d'usage. La pièce est pourvue d'une fenêtre à deux battants et d'une vitre fixe. Les huisseries de la fenêtre sont en très mauvais état.

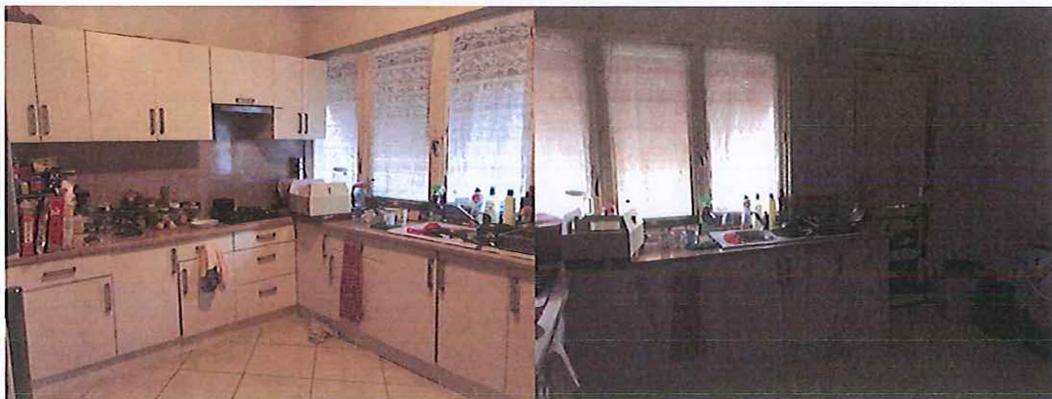
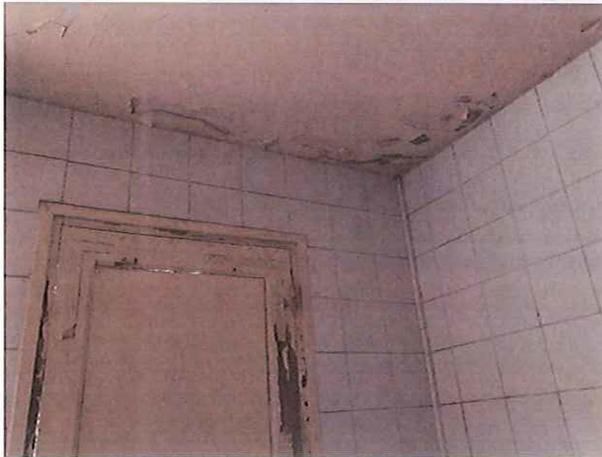
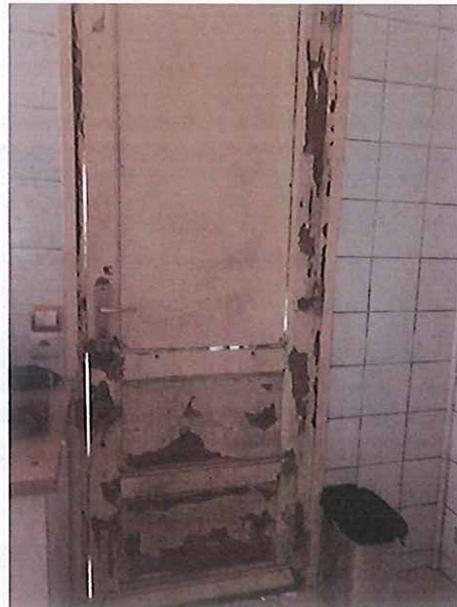
Cuisine :

Le plafond est recouvert d'une peinture très abimée, cloqué, marquée par des traces de moisissures notamment dans son angle gauche.

Je constate que la porte donnant accès au balcon est une porte en bois très abimée. La porte donne accès à l'extérieur sur un escalier.

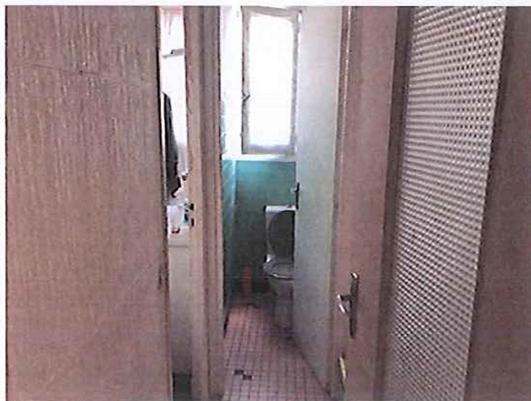
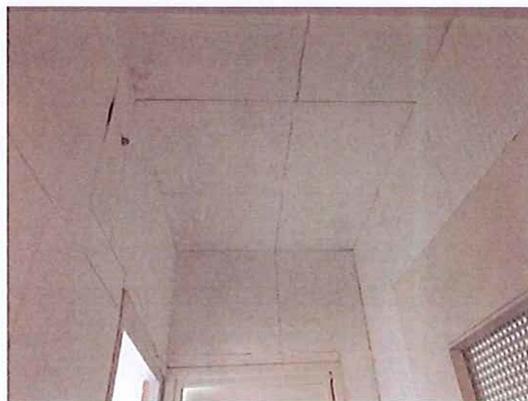
Dégagement de la salle de bain et des toilettes :

Le sol est recouvert de petits carreaux de faïence. Les murs sont recouverts ainsi que le plafond de dalles polystyrènes. Je constate au plafond des traces d'humidité.

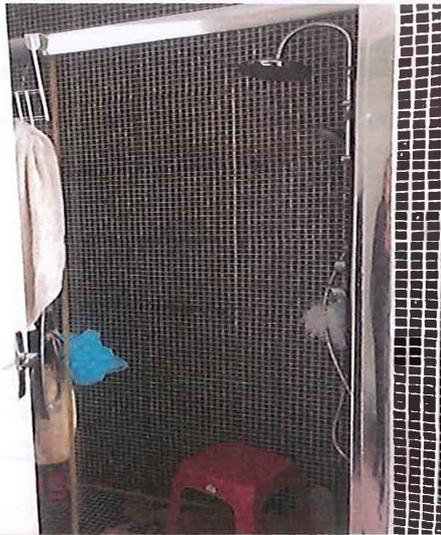
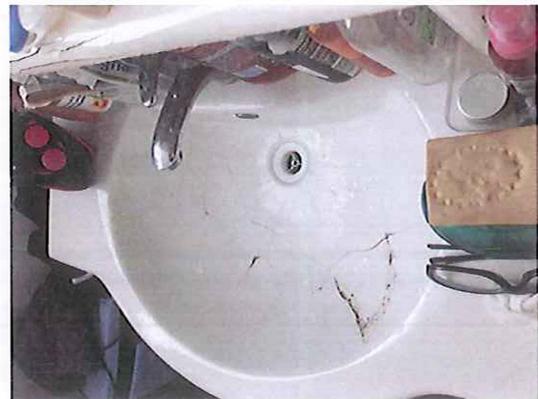
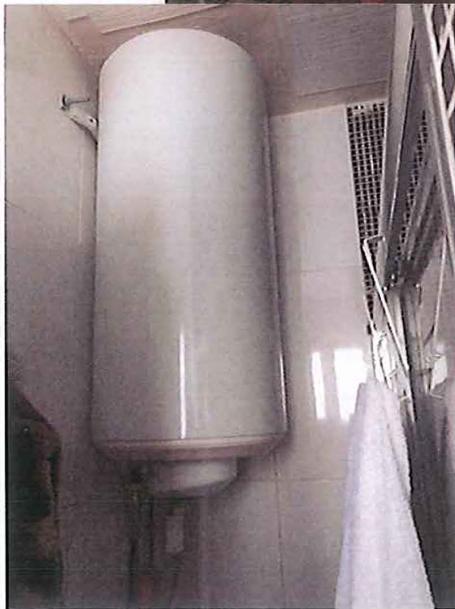
Salle de douche :

La fenêtre est abimée et a ses huisseries marquées par des traces de moisissures.

Je constate la présence d'un chauffe-eau et d'une douche. Le lavabo est marqué par des éclats. La pièce est pourvue d'un ballon d'eau chaude de 100 litres (précision donnée par Monsieur OZKAYA).

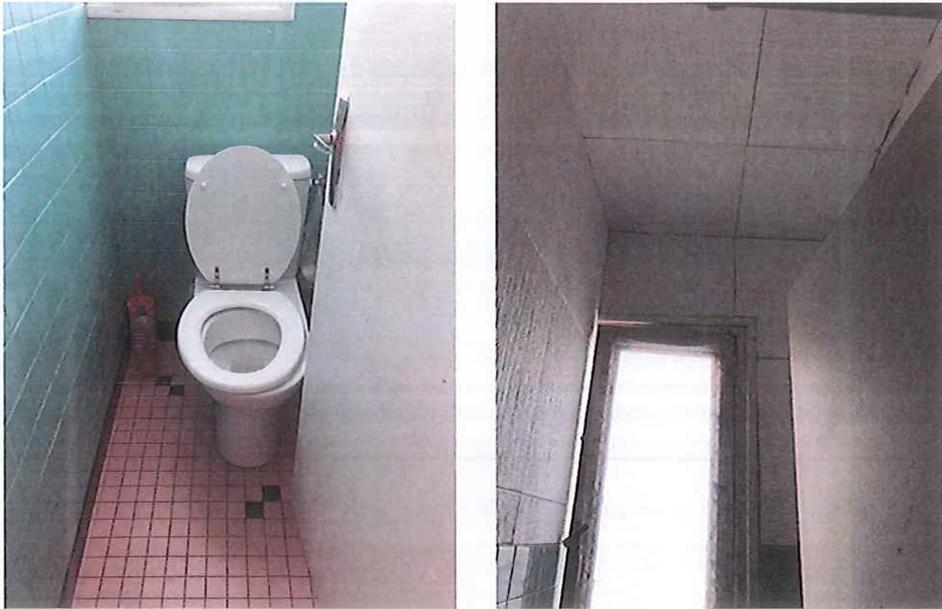
Toilettes :

La pièce est pourvue d'une fenêtre dont les huisseries sont abimées.

Les dalles de polystyrène situées en partie haute du muret du plafond, sont marquées par des traces d'humidité.

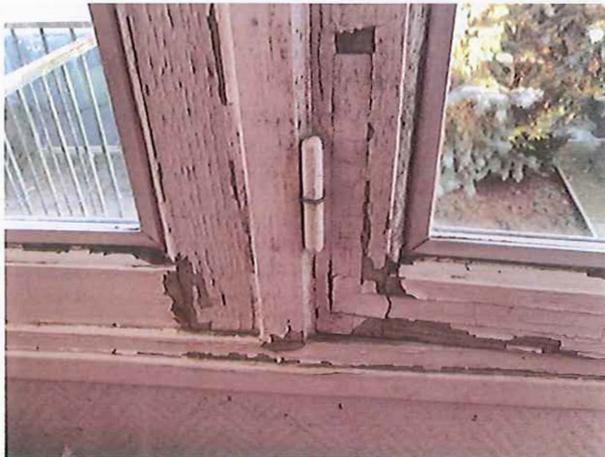
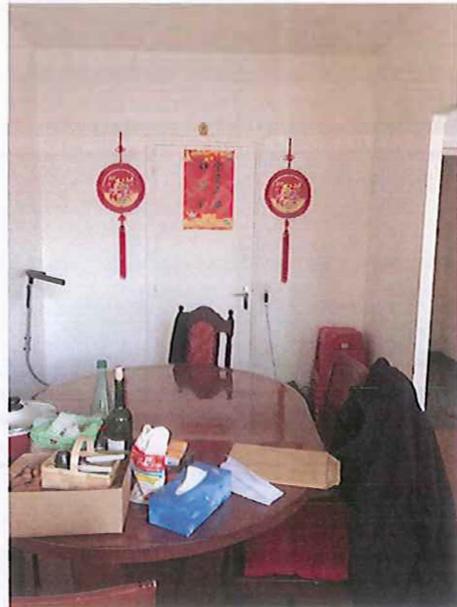
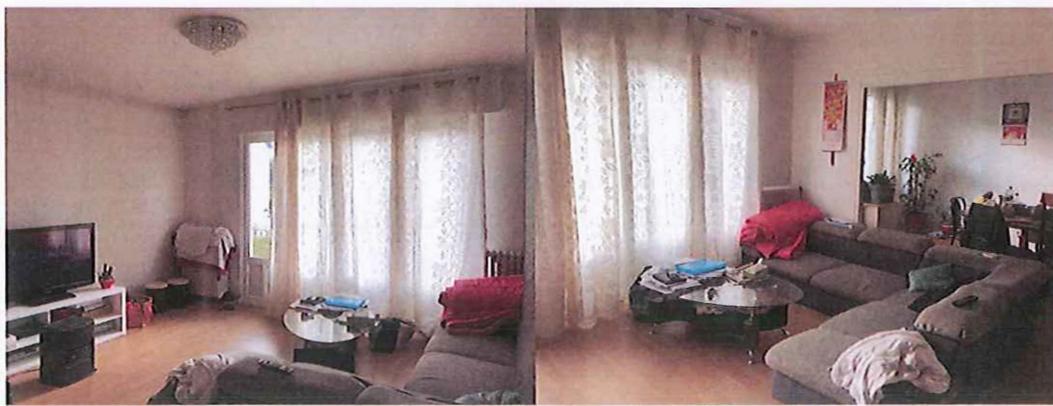
Salon / salle à manger :

Les murs sont recouverts d'une toile de verre peinte marquée en partie haute, notamment au niveau du mur du fond à gauche par des traces de moisissures.

Les portes fenêtres donnant sur le balcon (sur l'avant de la maison) sont marquées par des traces de moisissures, tant du côté salon que du côté salle à manger.

Les deux pièces, salon et salle à manger sont pourvues de trois radiateurs à gaz qui ne fonctionnent pas.

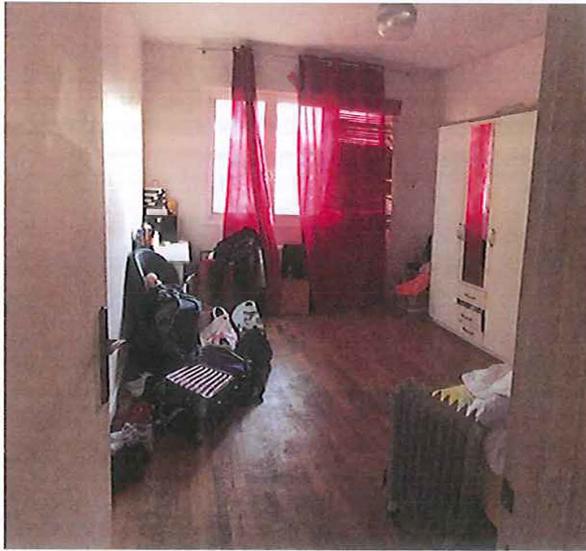
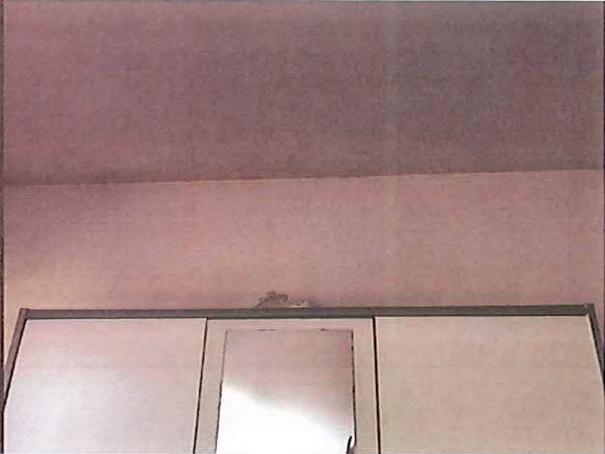
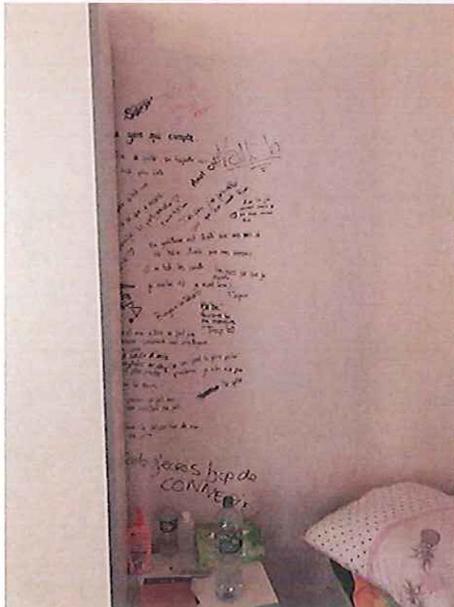
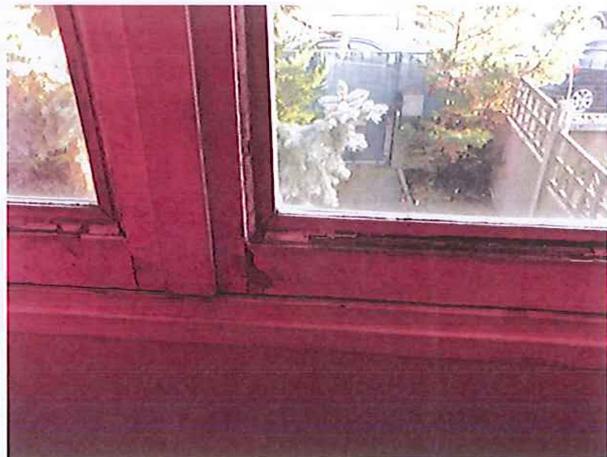
Première pièce à droite : chambre

Le sol est en parquet marqué par des traces noires en son milieu.

Les murs sont recouverts d'une toile de verre peinte, en blanc, et marquée par des phrases inscrites au marqueur.

Le plafond est recouvert d'une peinture. Je constate sur la droite des traces d'humidité.

Les huisseries de la fenêtre à deux battants avec une vitre fixe sont abimées.

Le radiateur gaz de la pièce ne fonctionne pas.

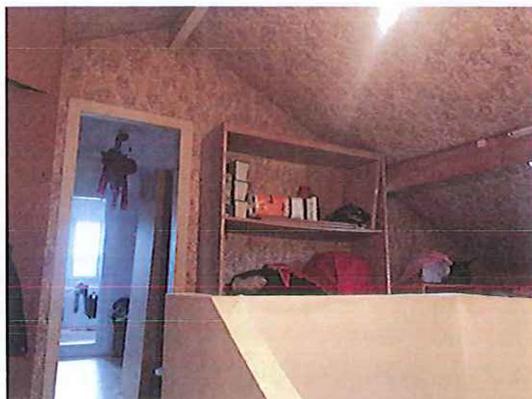
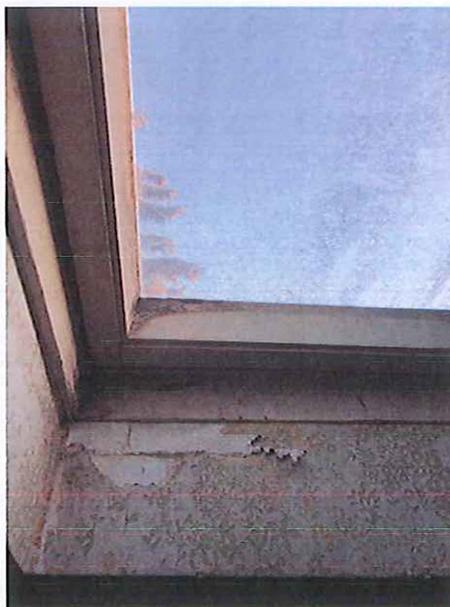
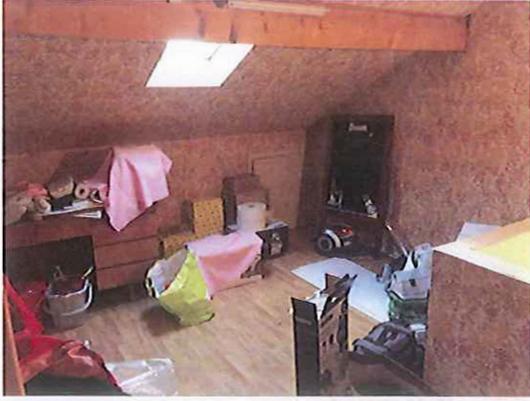
Le dégagement :

Les murs et la sous-pente sont recouverts d'une tapisserie vétuste.

La fenêtre de toit est marquée au niveau de ses huisseries par d'importantes traces d'humidité séchées.

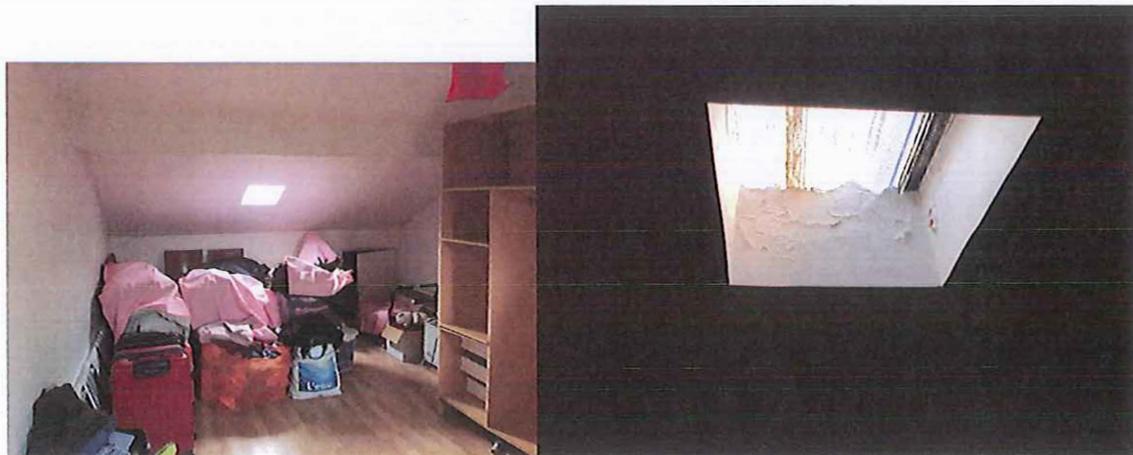
Pièce sur dégagement :

Le sol est recouvert d'un linoléum style bois marqué par des traces noires.

Les murs et le plafond sont recouverts d'une peinture blanche. Je constate la présence d'une fissure sur le pan droit du mur.

La fenêtre de toit est marquée par des traces d'humidité et d'eau séchée.

La peinture dans les encadrements notamment de ses deux fenêtres de toit est écaillée.

Je constate que sur la partie gauche de la pièce, la peinture du plafond est écaillée.

Le pan droit de la toiture est marqué par de multiples fissures.

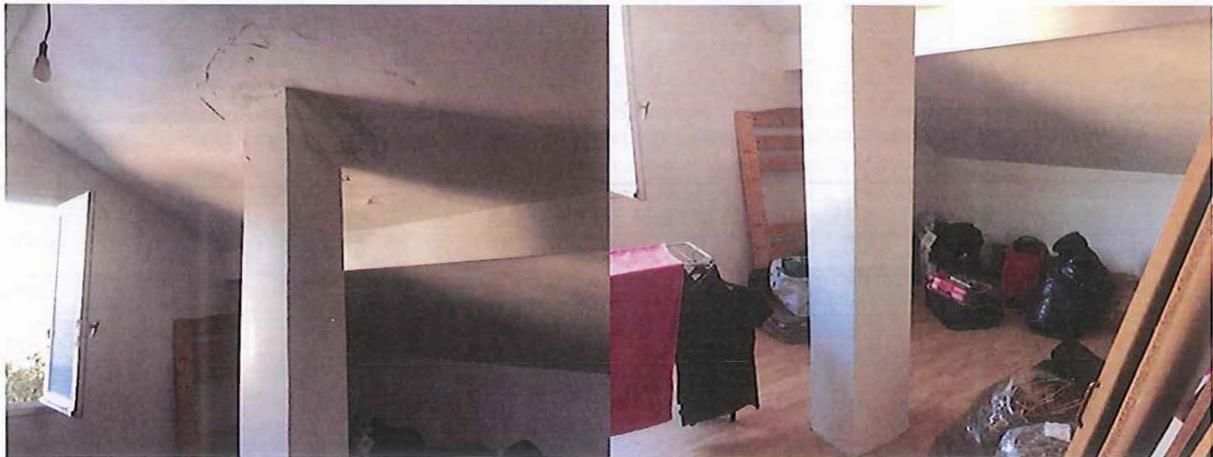
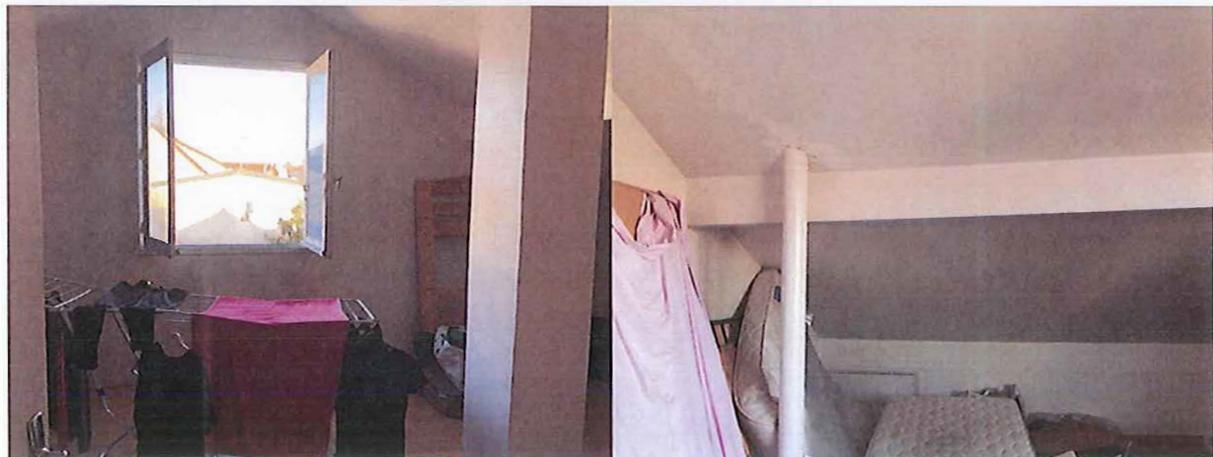
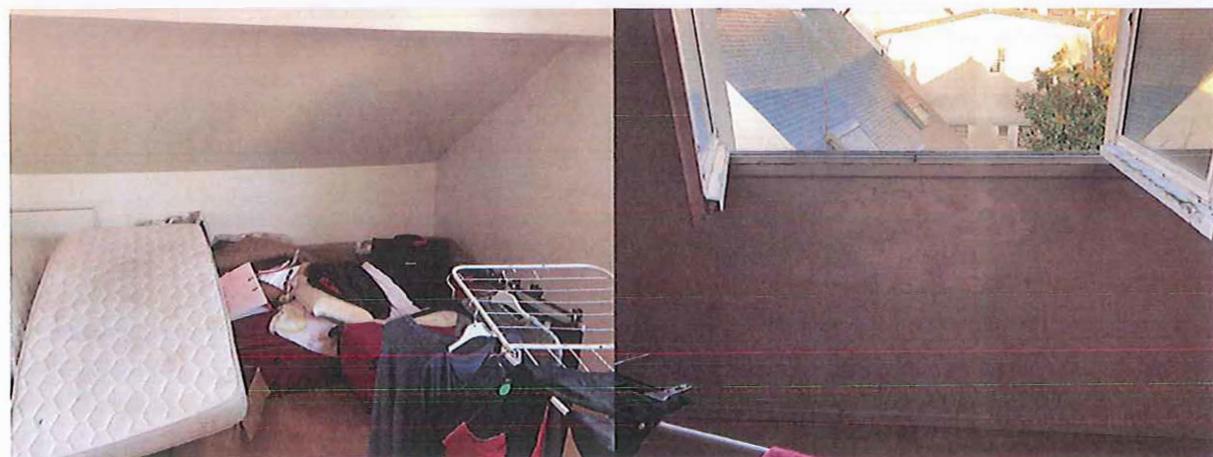
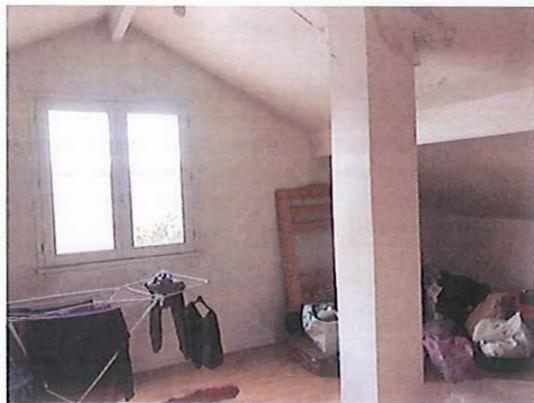
Pièce donnant sur l'arrière :

Je constate au niveau du pilier d'importantes traces de moisissures et de dégâts des eaux.

Les murs sont recouverts de peinture écaillée et abimée en de multiples endroits.

Il y a des fissures au niveau des plaques de BA 13, constituant les deux pans de toiture.

La fenêtre à deux battants a ses huisseries abimées et sa peinture écaillée.
