PROCES VERBAL DE DESCRIPTION

- Que dans le cadre des actes préparatoires à la vente des biens et droits immobiliers saisis appartenant à Monsieur * et à Madame *, il me requiert à l'effet de procéder à la description de la maison située 72, rue Jean Charcot à AULNAY-SOUS-BOIS, cadastrée section AS numéro 188 pour une contenance de 3 ares.

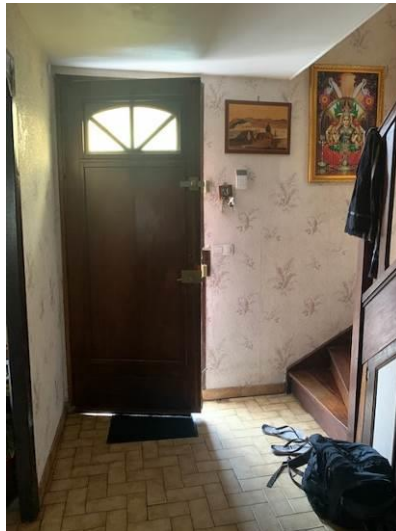
HALL D'ENTREE

Le sol est recouvert de carreaux de carrelage en état d'usure normale.

Les murs sont recouverts de papier peint en état d'usure normale.

Le plafond est recouvert de peinture en état d'usure normale.

La porte d'entrée est en bois, avec une partie vitrée haute.

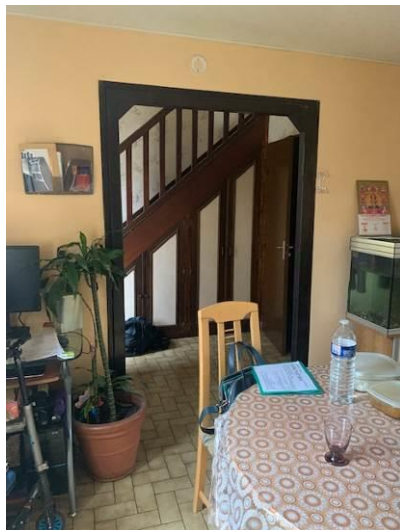
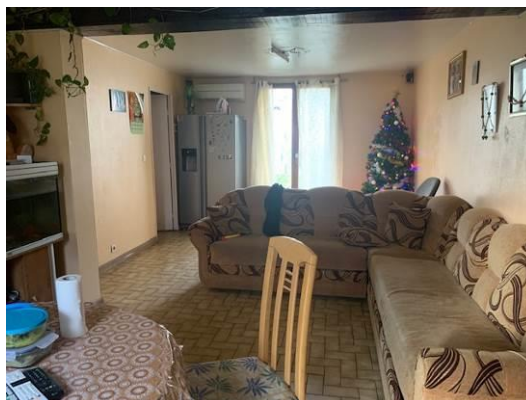
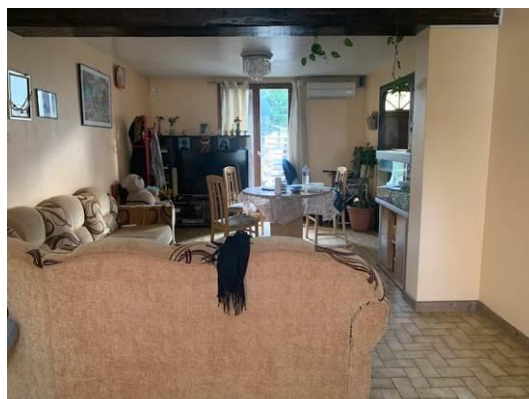
PIECE PRINCIPALE

Le sol est recouvert de carreaux de carrelage en état d'usure normale.

Les murs sont recouverts de toile de verre elle-même recouverte de peinture, en état d'usure normale.

La pièce prend jour côté rue Jean Charcot par une porte-fenêtre à deux battants, équipée de montants en bois et de double vitrage, ladite porte-fenêtre est équipée de volets en bois. La pièce prend jour également à l'arrière du terrain par une porte-fenêtre à deux battants équipée de montants en bois et de double vitrage et ladite porte-fenêtre est équipée de volets en bois.

Les portes-fenêtres du salon s'ouvrent et se ferment difficilement.

Il n'y a pas de radiateur dans le salon.

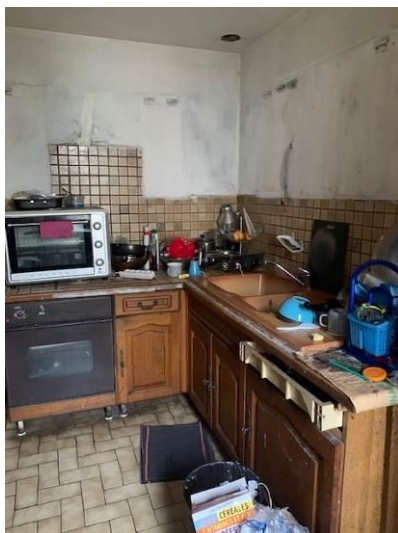
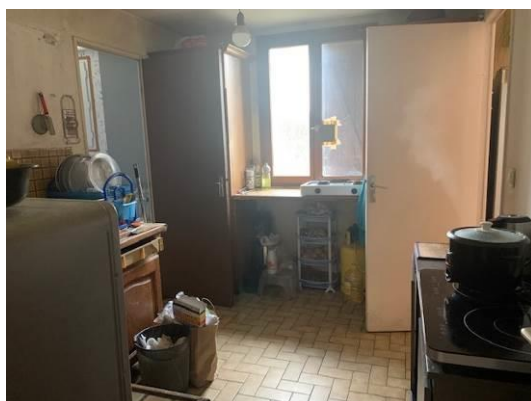
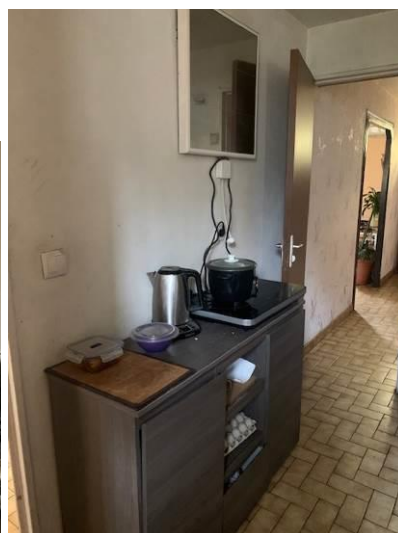
CUISINE

Le sol est recouvert de carreaux de carrelage en état d'usure avancée.

Les murs sont recouverts, autour du plan de travail, de carreaux de carrelage dans un état vétuste et au-delà les murs sont recouverts de peinture en mauvais état.

Le plafond est recouvert de peinture dans un état vétuste.

La pièce prend jour par une fenêtre à deux battants, équipée de montants en bois et de double vitrage, l'un des carreaux est cassé et la fenêtre est équipée de volets en bois.

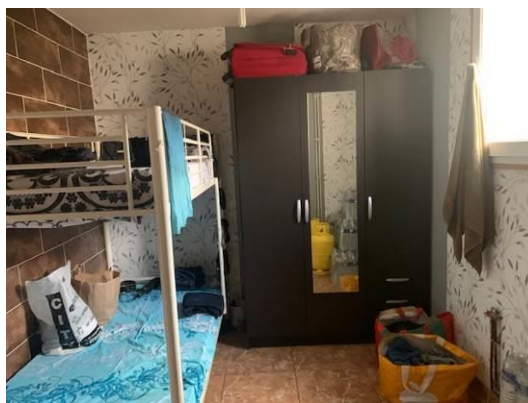
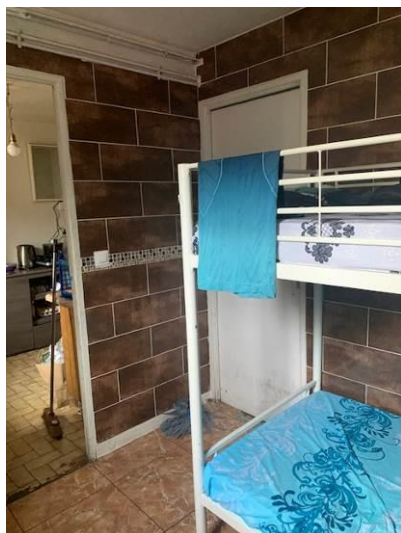
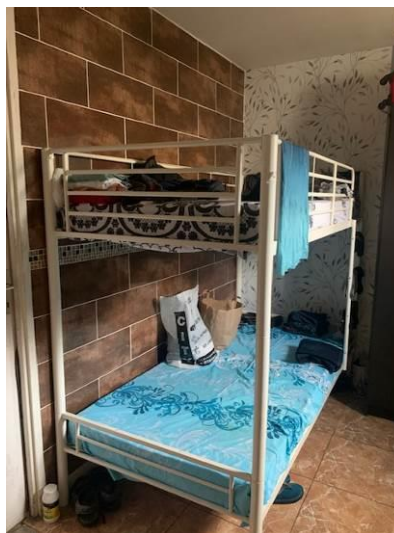
CHAMBRE

Le sol est recouvert de carreaux de carrelage dans un état vétuste.

Les murs sont recouverts de carreaux de carrelage et de papier peint en état d'usure normale.

Le plafond est recouvert de peinture en état d'usure normale.

La pièce prend jour par une fenêtre haute à simple battant, équipée de montants en PVC et de double vitrage. La fenêtre est équipée de barreaux métalliques.

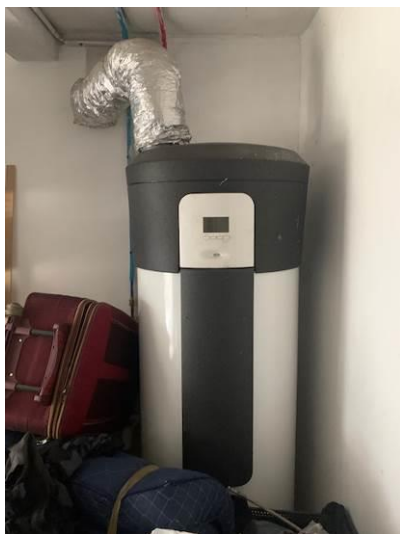
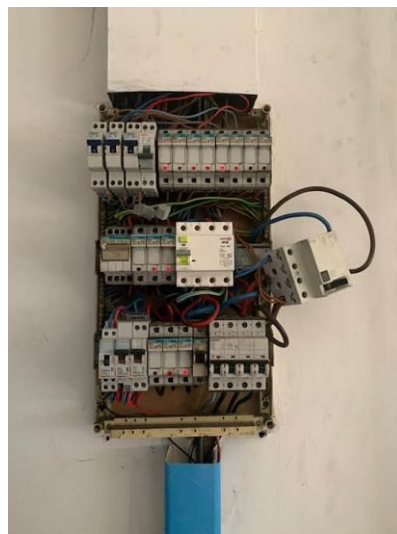
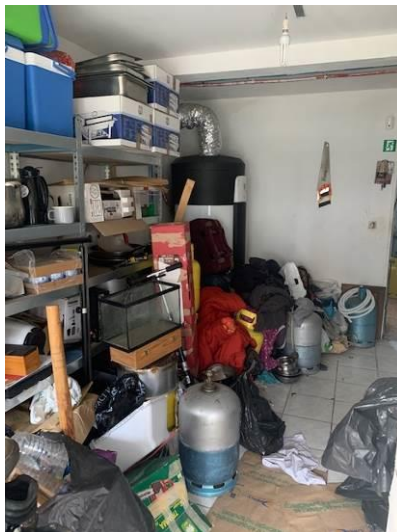
GARAGE

Le sol est recouvert de carreaux de carrelage dans un état vétuste.

- Le tableau électrique.
- Une chaudière.

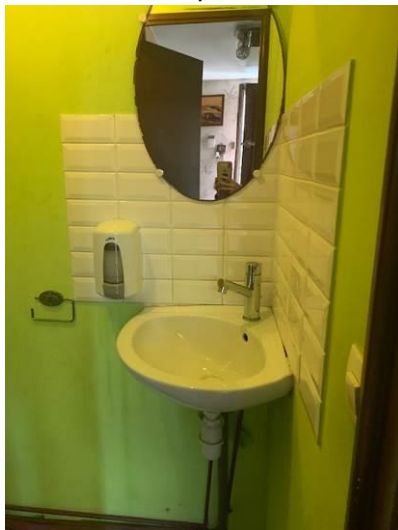
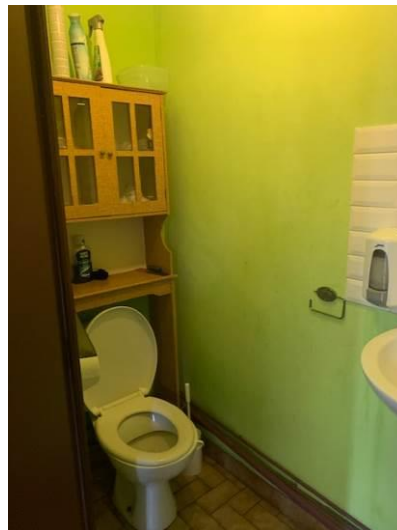
WC AU REZ-DE-CHAUSSEE

Le sol est recouvert de carreaux de carrelage en état d'usure normale.

Les murs sont recouverts de peinture en état d'usure avancée.

Le plafond est recouvert de peinture en état d'usure avancée.

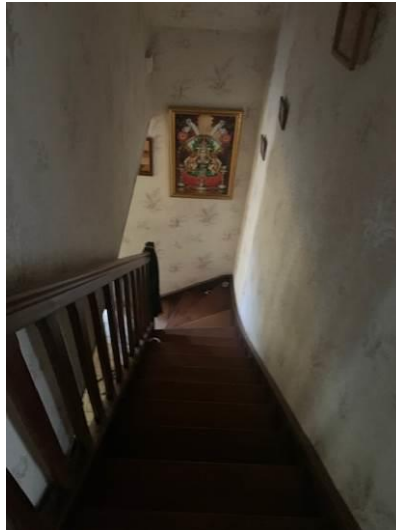
CAGE D'ESCALIER

Les marches en bois sont en bon état.

Les murs sont recouverts de papier peint en bon état.

Le plafond est recouvert de peinture en bon état.

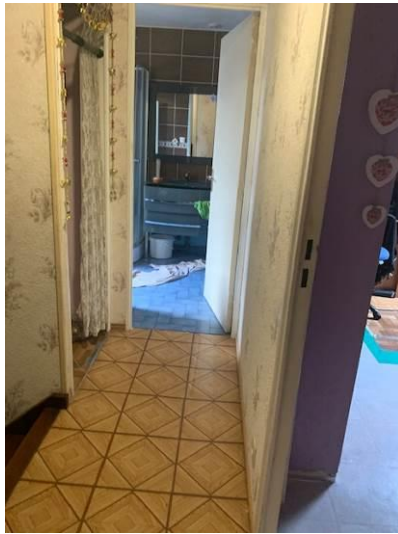
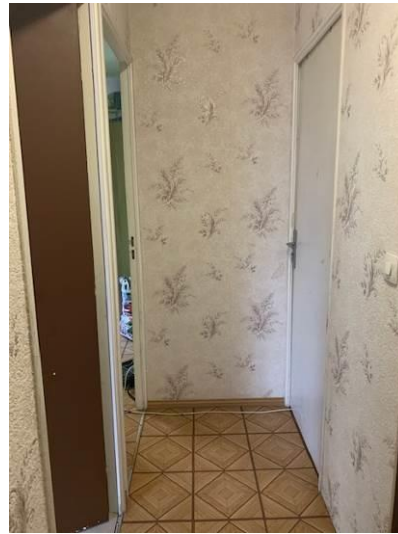
PALIER

Le sol est recouvert de dalles en plastique en bon état.

Les murs sont recouverts de papier peint en bon état.

Le plafond est recouvert de peinture en bon état.

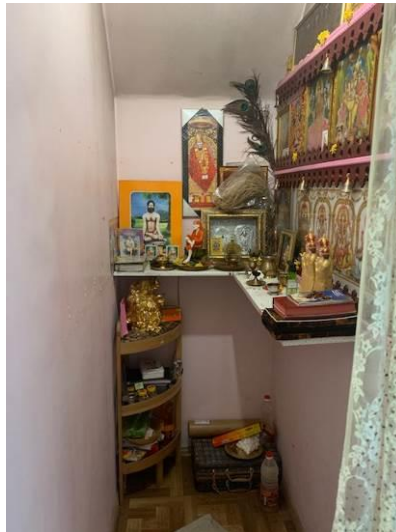
CAGIBI

Le sol est recouvert de dalles de sol en plastique en bon état.

Les murs sont recouverts de papier peint en état d'usure normale.

Le plafond est recouvert de peinture dans un état vétuste.

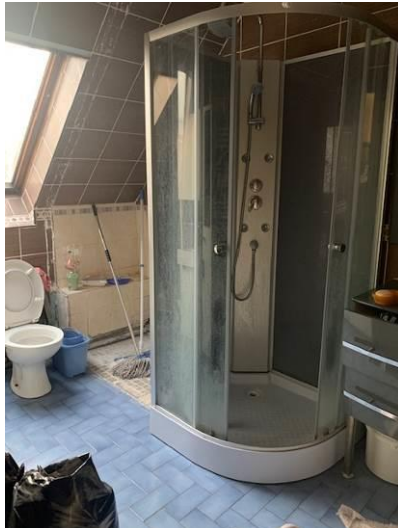
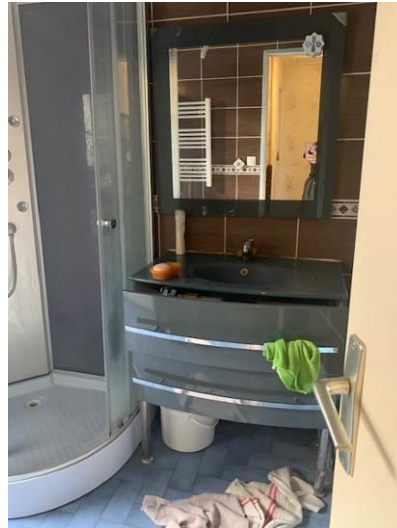
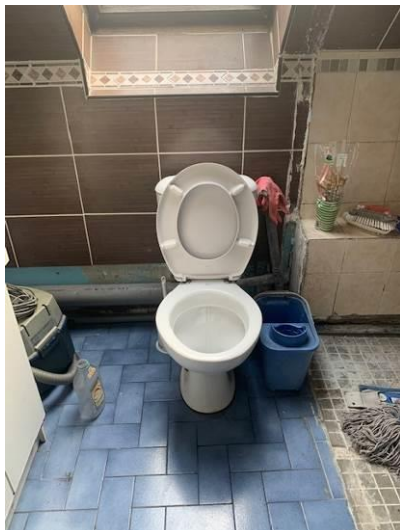
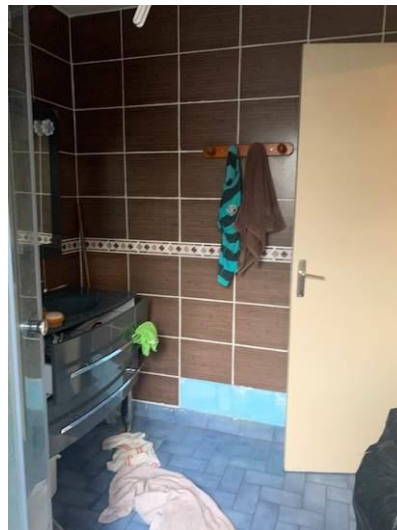
SALLE D'EAU

Le sol est recouvert de carreaux de carrelage dans un état vétuste.

Les murs sont entièrement carrelés, dans un état vétuste.

Le plafond est recouvert de peinture en état d'usure avancée.

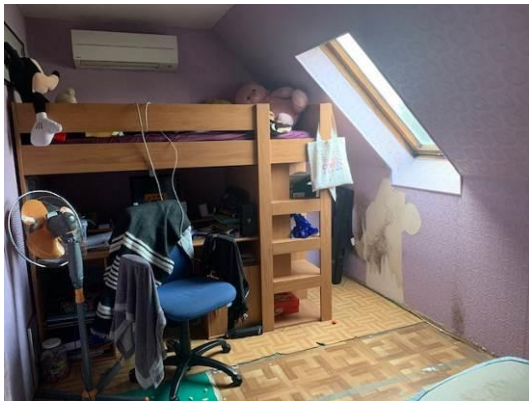
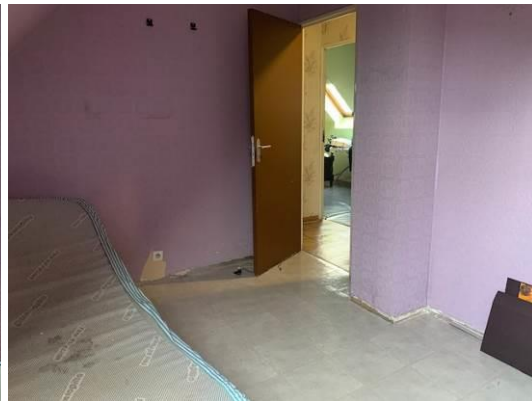
CHAMBRE EN FACE A GAUCHE

Le sol est recouvert de dalles de sol en plastique en bon état.

Les murs sont recouverts de papier peint en état d'usure normale sauf en partie basse sous la fenêtre de toit où je peux voir des traces d'humidité.

Le plafond est recouvert de peinture en état d'usure normale.

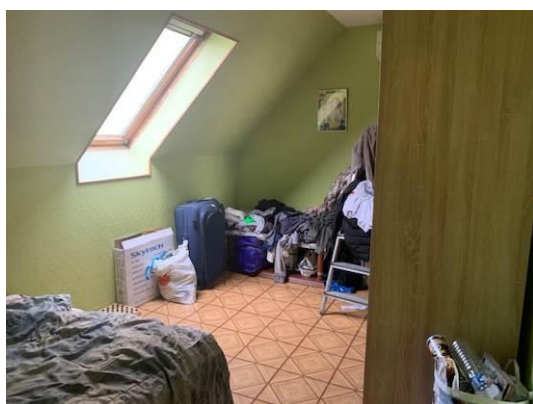
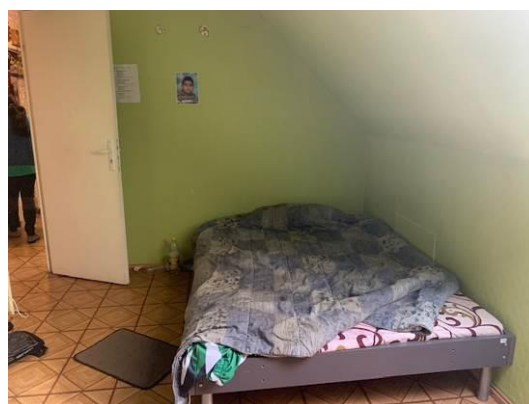
CHAMBRE EN FACE A DROITE

Le sol est recouvert de dalles de sol en plastique en bon état.

Les murs sont recouverts de papier peint en bon état.

Le plafond est recouvert de peinture en bon état.

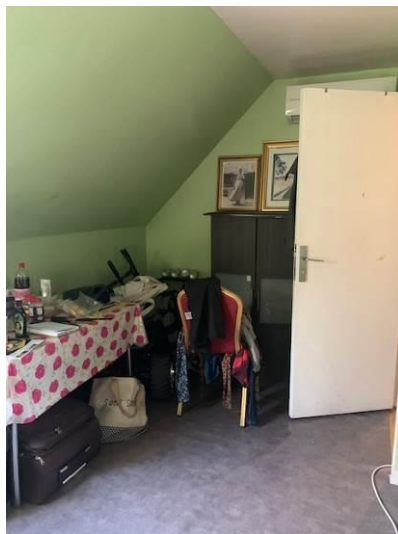
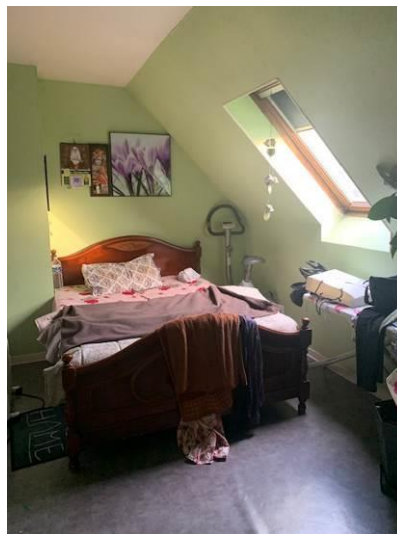
CHAMBRE A DROITE

Le sol est recouvert de linoléum en état d'usure normale.

Les murs sont recouverts de papier peint en bon état.

Le plafond est recouvert de peinture en bon état.
