## **PROCES-VERBAL DE DESCRIPTION**

**L'AN DEUX MILLE VINGT  
ET LE HUIT DECEMBRE**

Certifie m'être transporté ce jour à 14 heures 30, sis 36 Avenue de Savigny 93600 AULNAY SOUS BOIS cadastré section DN n°76.

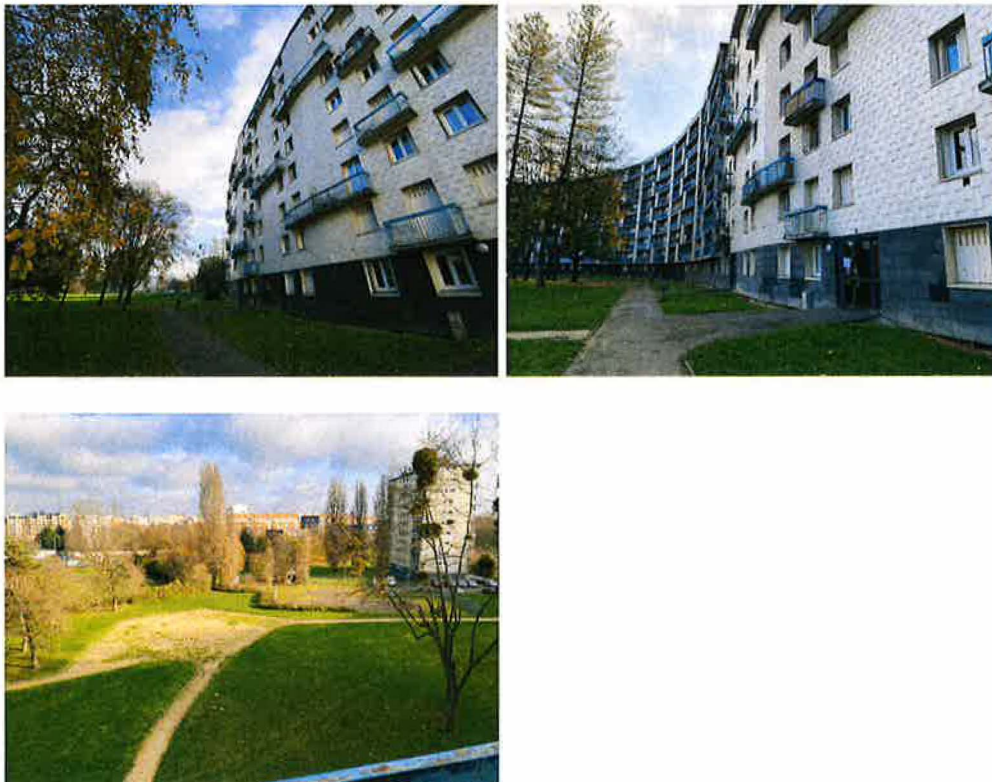
Il s'agit d'un appartement dans un ensemble immobilier de grande dimension en forme de serpent datant des années 1965 de type HLM sans charme particulier.

L'immeuble est élevé sur sous-sol d'un rez-de-chaussée et de 8 étages avec toiture terrasse, balcons en façade. La résidence est partiellement clôturée. Des parkings extérieurs sont situés en pied d'immeuble.

Le gros-oeuvre est édifiée de béton et parpaings et les façades sont recouvertes de revêtement type shingle agrafé.

La résidence est vétuste mais entretenue.

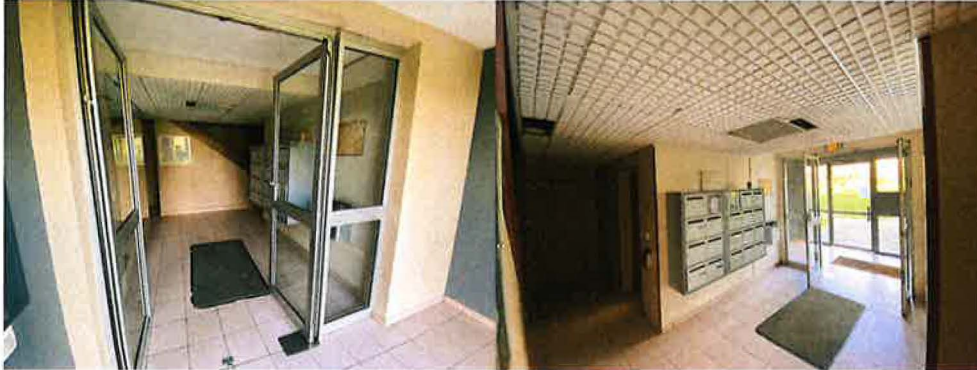
### **Rez-de-chaussée :**

Sol : le sol est recouvert de carrelage en état d'usage.

Murs : les murs sont recouverts de papier peint vétuste et défraîchis et de peinture en état d'usage.

Plafond : le plafond est recouvert de dalles acoustiques en mauvais état.

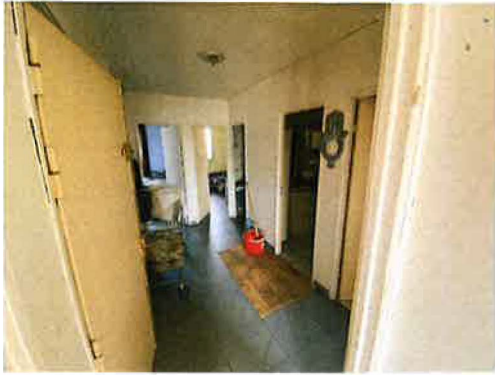
## **HALL :**

Sol : le sol est recouvert de carrelage en mauvais état avec de nombreux éclats. 6 carreaux entre les W.C et la salle de bains sont cassés.

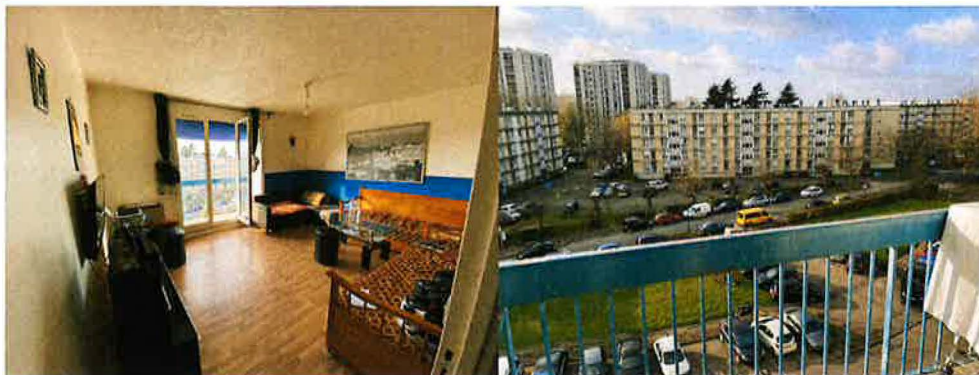
### **SALON :**

Sol : le sol est recouvert de linoléum en état d'usage.

Murs : les murs sont recouverts de peinture en état d'usage.

Plafond : le plafond est recouvert de peinture crépi en état d'usage.

Fenêtre : présence d'une porte-fenêtre double vantaux en PVC double vitrage en état d'usage avec une baie fixe en continuité en PVC double vitrage. La porte-fenêtre donne accès à un balcon.

Généralités : présence d'un radiateur en état d'usage.

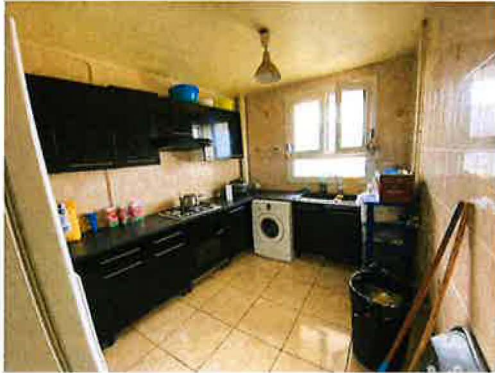
### **CUISINE :**

La cuisine est équipée de meubles bas et hauts en bois en état d'usage avec évier double et hotte aspirante.

Sol : le sol est recouvert de carrelage en état d'usage.

Murs : les murs sont recouverts de faïence murale sur toute la hauteur en état d'usage.

Plafond : le plafond est recouvert de peinture sale mais en état d'usage.

Fenêtre : présence d'une fenêtre double vantaux ouvrante en PVC double vitrage en état d'usage avec bandeau bas fixe en état d'usage.

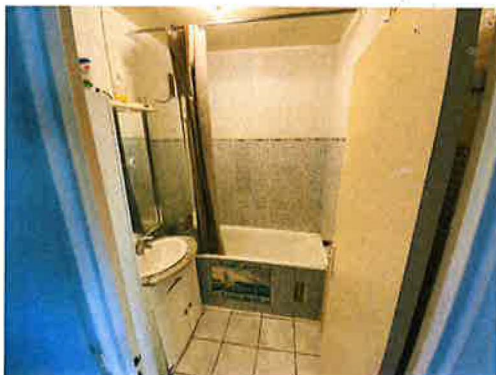
### **SALLE DE BAINS :**

Plafond : le plafond est recouvert de peinture en mauvais état cloquée en de multiples endroits.

Généralités : présence d'une baignoire en état d'usage, d'un meuble de salle de bains hors d'usage et lavabo.

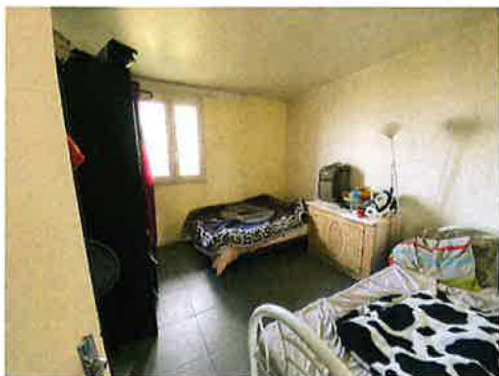
### **CHAMBRE 1 :**

Sol : le sol est recouvert de carrelage en état d'usage.

Murs : les murs sont recouverts de peinture en état d'usage.

Plafond : le plafond est recouvert de peinture en état d'usage.

Fenêtre : présence d'une fenêtre double vantaux ouvrante en PVC double vitrage avec persiennes métalliques en état d'usage.

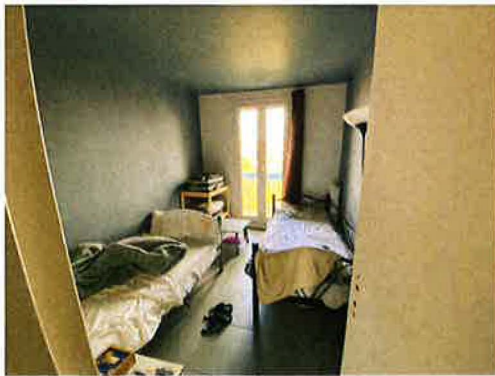
### **CHAMBRE 2 :**

Sol : le sol est recouvert de carrelage en état d'usage.

Murs : les murs sont recouverts de peinture en état d'usage.

Plafond : le plafond est recouvert de peinture en état d'usage.

Fenêtre : présence d'une porte-fenêtre double vantaux ouvrante en PVC double vitrage avec persiennes métalliques en état d'usage donnant accès à un balcon.

Balcon : Le sol est en ciment à l'état brut en état d'usage.  
Le garde-corps métallique est ajouré en état d'usage.
