## **PROCES-VERBAL DE DESCRIPTION**

**L'AN DEUX MILLE VINGT  
ET LE HUIT DECEMBRE**

Certifie m'être transporté ce jour à 16 heures 00, sis 26 à 32 rue Moissan , 16 à 20 Boulevard Michelet 93130 NOISY LE SEC cadastré section AH n° 176 et plus précisément 30 rue Moissan Bâtiment A 1<sup>ER</sup> étage gauche .

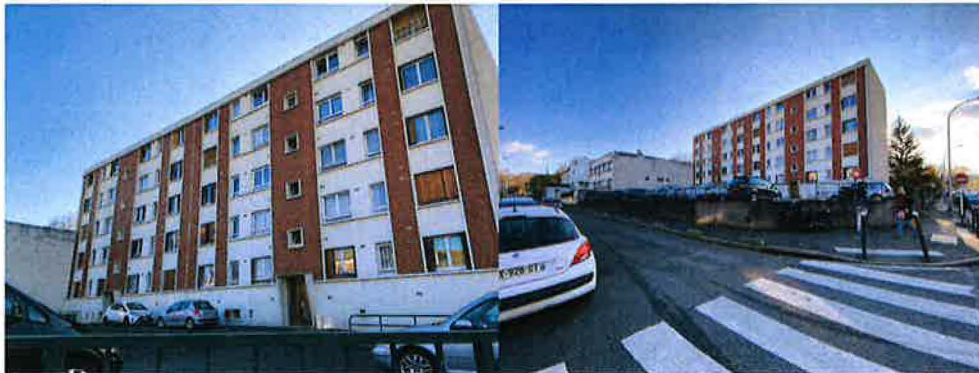
L'entrée se réalise par une porte en bois en état d'usage donnant sur un couloir qui dessert à droite sur jardin arrière un salon, une chambre, en partie face une deuxième chambre sur parking et en partie gauche une salle de bains, un W.C et une cuisine sur parking.

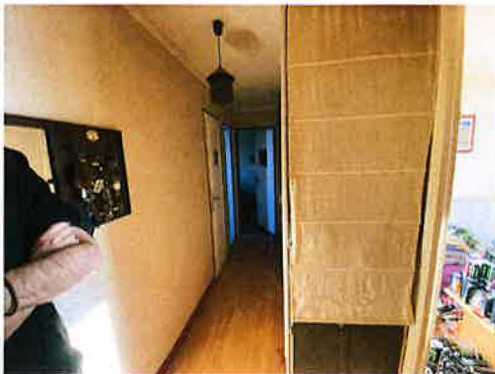
### **COULOIR :**

Sol : le sol est recouvert de parquet en état d'usage.

Murs : les murs sont recouverts de peinture en état d'usage. Présence d'un placard deux portes en bois en état d'usage.

Plafond : le plafond est recouvert de peinture en état d'usage.

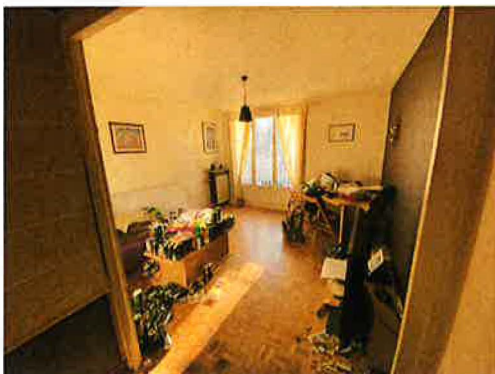
### **SALON SUR JARDIN ARRIERE :**

Sol : le sol est recouvert de parquet petites lattes de type carreaux vétuste sale et non entretenu.

Murs : les murs sont recouverts de peinture en état d'usage.

Plafond : le plafond est recouvert de peinture en état d'usage.

Fenêtre : présence d'une porte-fenêtre double vantaux en PVC double vitrage en état d'usage avec une baie fixe en continuité en PVC double vitrage et volets persiennes en bois en état d'usage.. La porte-fenêtre donne accès à un balcon sur le jardin arrière.

Généralités : présence d'un radiateur en état d'usage.

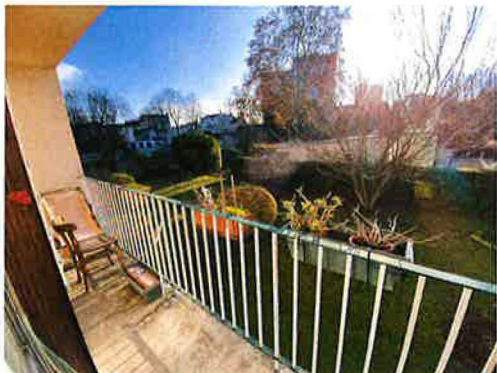
### **BALCON :**

Le sol est en ciment à l'état brut en état d'usage.  
Le garde-corps métallique est ajouré en état d'usage.

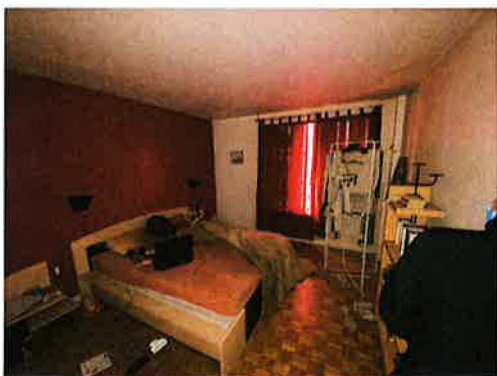
### **CHAMBRE DROITE SUR JARDIN ARRIERE :**

L'accès se réalise par une porte en bois en état d'usage.

Sol : le sol est recouvert de parquet petites lattes de type carreaux vétuste sale et non entretenu.

Murs : les murs sont recouverts de peinture en état d'usage.

Plafond : le plafond est recouvert de peinture en état d'usage.

Fenêtre : présence d'une porte-fenêtre double vantaux en PVC double vitrage en état d'usage avec une baie fixe en continuité en PVC double vitrage avec persiennes en bois en état d'usage. La porte-fenêtre donne accès à un balcon sur le jardin arrière.

Généralités : présence d'un radiateur en état d'usage.

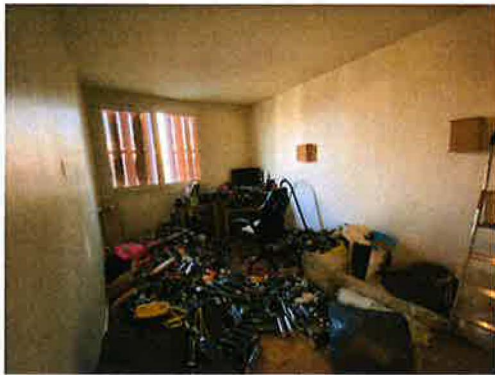
### **CHAMBRE FACE SUR PARKING :**

L'accès se réalise par une porte en bois en état d'usage.

Sol : le sol est recouvert de parquet petites lattes de type carreaux vétuste sale et non entretenu.

Murs : les murs sont recouverts de peinture en état d'usage. Présence de deux placards doubles portes en bois en état d'usage.

Plafond : le plafond est recouvert de peinture en état d'usage.

Fenêtre : présence d'une fenêtre double vantaux en PVC double vitrage en état d'usage avec persiennes en bois en état d'usage.

Généralités : présence d'un radiateur en état d'usage.

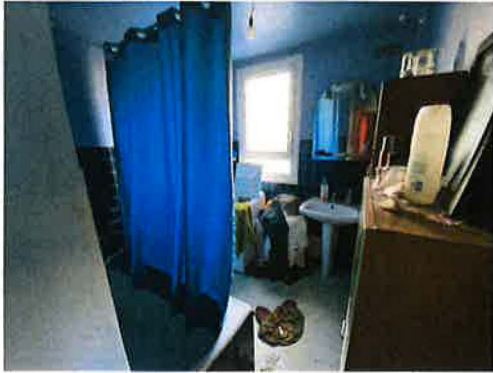
### **SALLE DE BAINS :**

L'accès se réalise par une porte en bois en état d'usage.

Sol : le sol est recouvert de linoléum en état d'usage.

Murs : les murs sont recouverts de toile de verre peinte en état d'usage et de faïence murale aux droits de la baignoire et du lavabo en état d'usage.

Plafond : le plafond est recouvert de peinture en état d'usage.

Fenêtre : présence d'une fenêtre simple vantail ouvrante en PVC double vitrage avec bandeau fixe en partie basse en état d'usage.

Généralités : présence d'une baignoire en état d'usage, d'un lavabo en état d'usage et d'un radiateur.

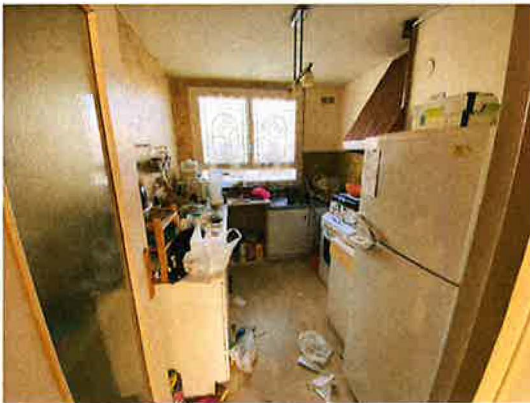
### **CUISINE :**

L'accès se réalise par une porte en bois avec partie centrale vitrée en état d'usage.

La cuisine est équipée sommairement de meubles bas en bois en état d'usage avec évier double en inox et hotte aspirante.

Sol : le sol est recouvert de linoléum en état d'usage.

Murs : les murs sont recouverts de peinture en état d'usage, de papier peint en état d'usage et d'une crédence en faïence murale en état d'usage.

Plafond : le plafond est recouvert de peinture en état d'usage.

Fenêtre : présence d'une fenêtre double vantaux ouvrante en PVC double vitrage en état d'usage avec bandeau bas fixe en état d'usage.

Généralités : présence d'un radiateur en état d'usage.
