## **PROCES-VERBAL DE DESCRIPTION**

**L'AN DEUX MILLE DIX NEUF  
ET LE VINGT CINQ NOVEMBRE**

Certifie m'être transporté ce jour à 10 heures 50 sis 9 rue de Furstenfeldbruck 93190 LIVRY GARGAN cadastré section E n° 1571

Il s'agit d'un appartement situé au 3<sup>ème</sup> étage droite de l'ascenseur, d'un bâtiment élevé sur sous-sol, d'un rez-de-chaussée et de 6 étages.

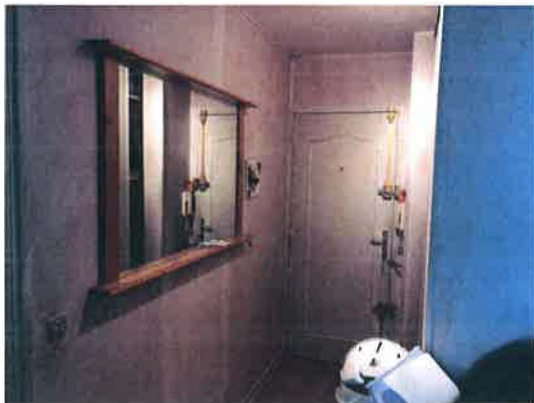
**ENTREE ET COULOIR :**

Murs : les murs sont recouverts de toile de verre dont la peinture est en mauvais état. Il convient de reprendre la peinture.

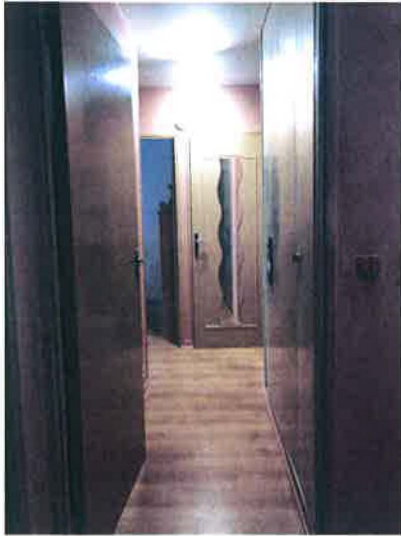
**COULOIR :**

Murs : les murs sont recouverts de toile de verre en état d'usage.  
Présence d'un placard de type KZ deux portes métalliques et d'un placard sans porte

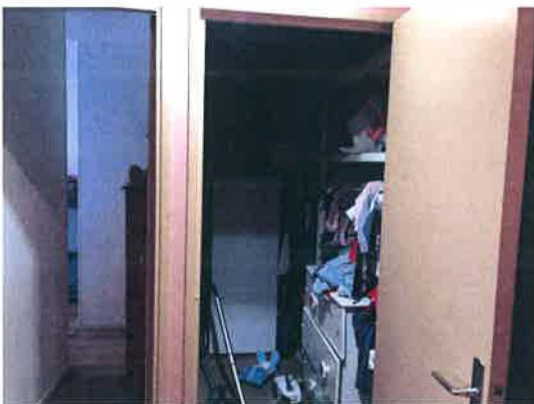
### **PENDERIE :**

Sol : le sol est recouvert de moquette en état d'usage mais vétuste.

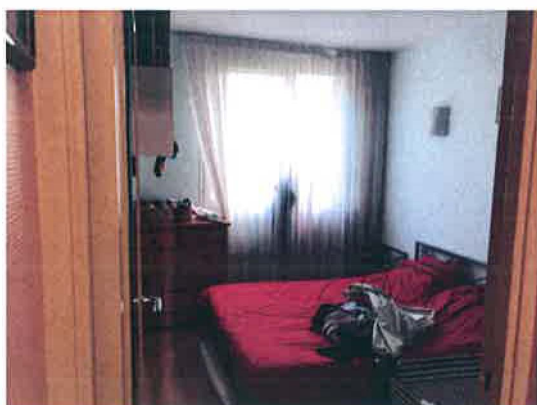
## **CHAMBRE 2 :**

Fenêtre : présence d'une fenêtre en bois double vantaux ouvrante simple vitrage en mauvais état et vétuste avec volets de type persiennes en PVC en état d'usage.

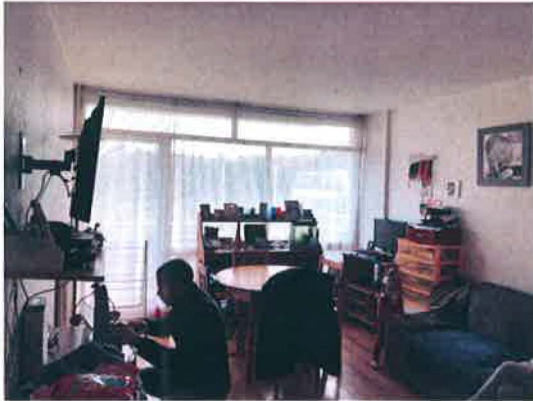
## **SALON :**

Murs : les murs sont recouverts de toile de verre en état médiocre.

Fenêtre : présence d'une porte-fenêtre simple vantail ouvrante en bois simple vitrage vétuste et en état médiocre avec deux baies fixes en deux parties en état médiocre en bois simple vitrage, l'ensemble surmonté d'un bandeau fixe en bois simple vitrage.

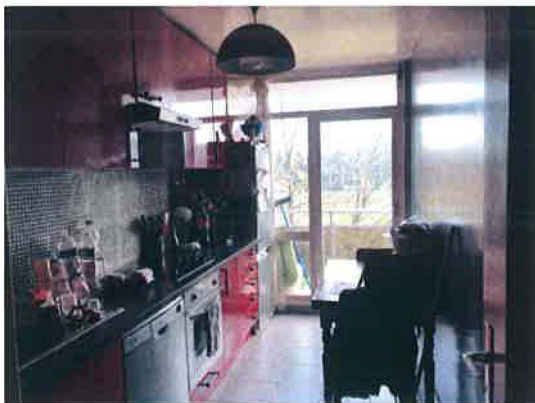
### **CUISINE :**

Fenêtre : présence d'une porte-fenêtre simple vantail ouvrante en bois simple vitrage vétuste mais en état d'usage avec une baie fixe en deux partis en bois simple vitrage vétuste mais en état d'usage, l'ensemble surmonté d'un bandeau en bois fixe simple vitrage vétuste mais en état d'usage. La porte-fenêtre donne accès au balcon
